# Asbestinventarisatetest

Koning Albertstraat 22, 1785 Merchtem

Attestnummer : 20251214-000076.000

**Niet-asbestveilig**

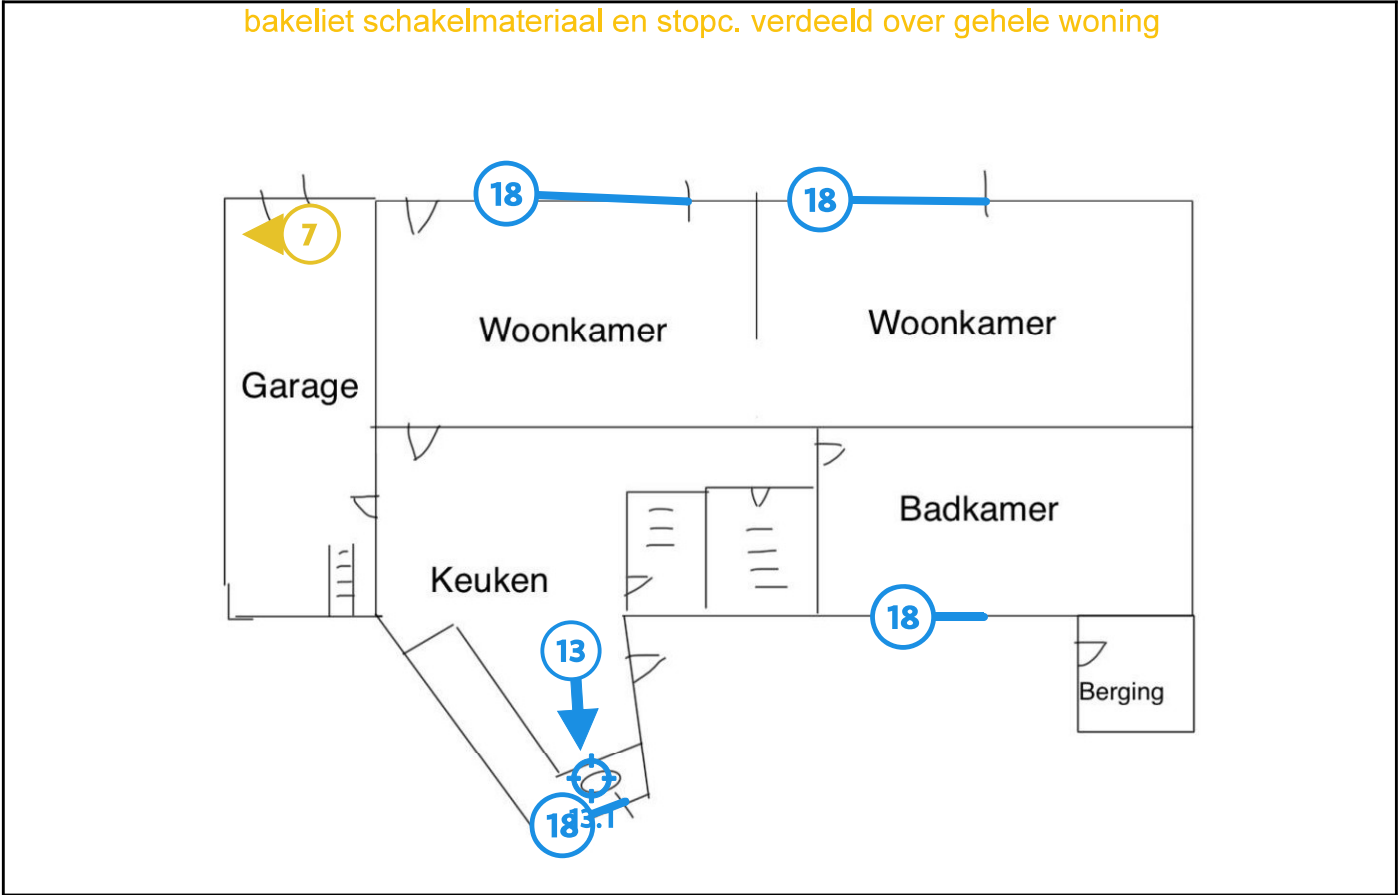
# Plan 1.5: Gelijkvloers

| Beschrijving | Type | Actie |
|---|---|---|
| 3. Bakeliet - Stopcontacten & schakelaars (binnen) | Asbestmateriaal | Verwijderen |
| 7. Bakeliet meter- en zekering kast | Asbestmateriaal | Zorgvuldig beheren |

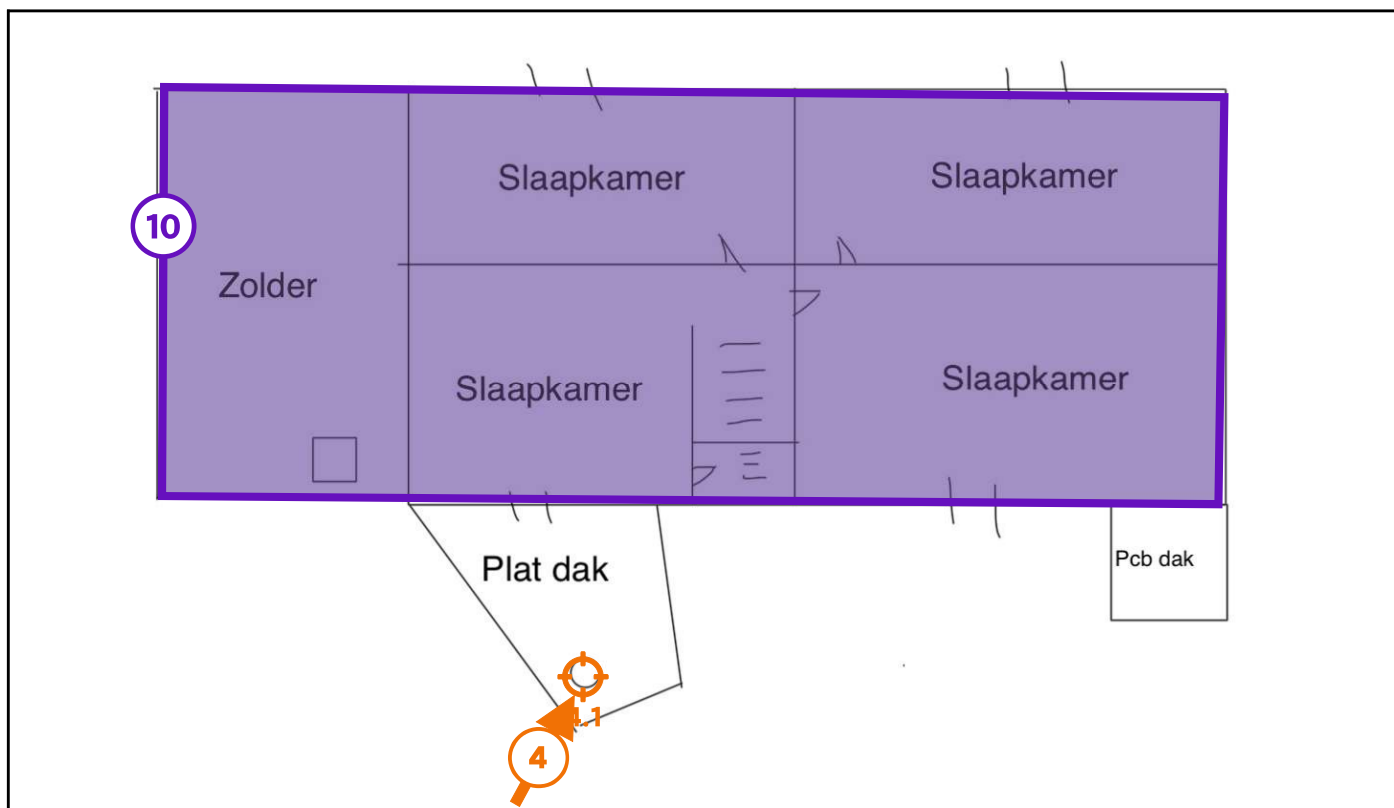
## Plan 1.6: Niv +1

| Beschrijving | Type | Actie |
|---|---|---|
| 4. Schouwhoed in een 'gesloten systeem' | Asbestmateriaal | <a href="#">Verwijderen</a> |

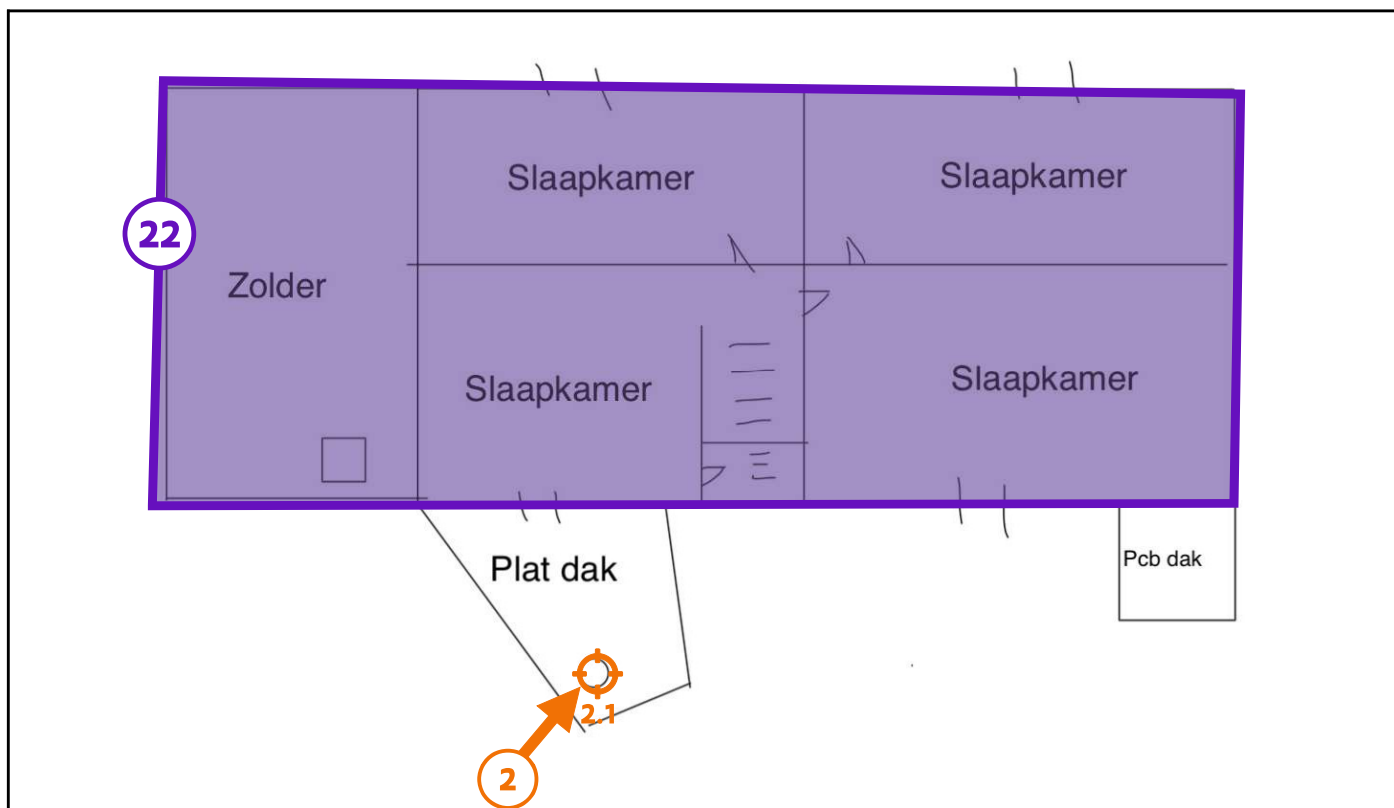
## Plan 1.7: Niv +1

| Beschrijving | Type | Actie |
|---|---|---|
| 2. Schouwbus in gesloten systeem | Asbestmateriaal | <a href="#">Verwijderen</a> |

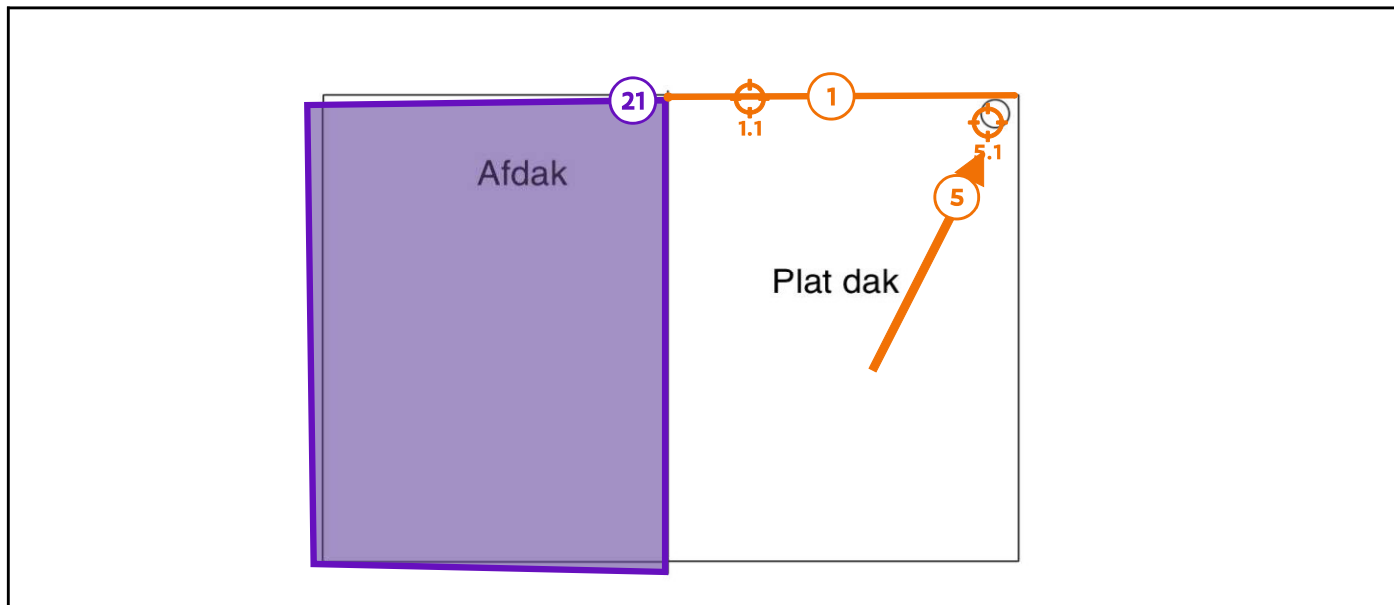
## Plan 2.3: Berging dak

| Beschrijving | Type | Actie |
|---|---|---|
| 1. Dakbedekking - Nokken/Noordbomen als deksteen | Asbestmateriaal | Verwijderen |
| 5. Asbestcementbuis (hemelwater) - berging | Asbestmateriaal | Maatregelen nemen |

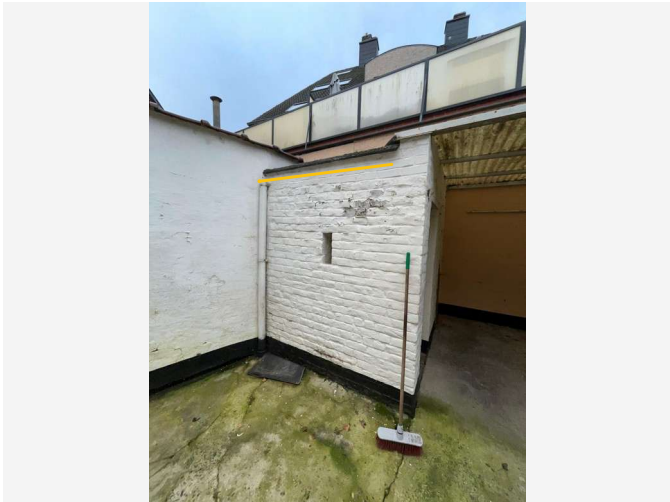
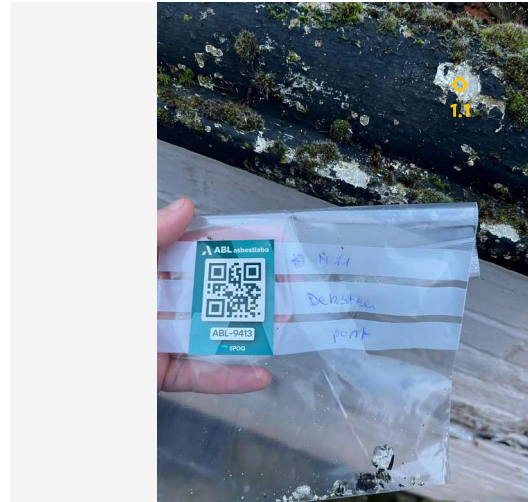
# Fiche 1: Dakbedekking - Nokken/Noordbomen als deksteen

| Eindbeoordeling materiaalrisico | Verhoogd materiaalrisico en/of verhoogde kans op vezelvrijgave |

| Toestand van het materiaal | Matig beschadigd, matig verweerd |

| # | Type | Referentie | Resultaat |
|---|---|---|---|
| 1.1 | Puntmonster | M11 | Chrysotiel |

| Asbestmateriaal | Dak- en gevelbekleding - Nok, windveer, boeiboord |

Verwijderen

- Verwijder dit asbestmateriaal zo snel mogelijk. Volg de toestand goed op.
- Hemelwater dat afspoelt van asbestcement daken of gevels kan asbestdeeltjes bevatten. Gebruik het enkel voor gesloten circuits (bv. spoelen toiletten). Reinig na het vervangen van het dak of de gevel de dakgoten en regenwaterput of -ton om asbesthoudend sediment of slib te verwijderen
- Voer bijkomende staalname(s) uit.

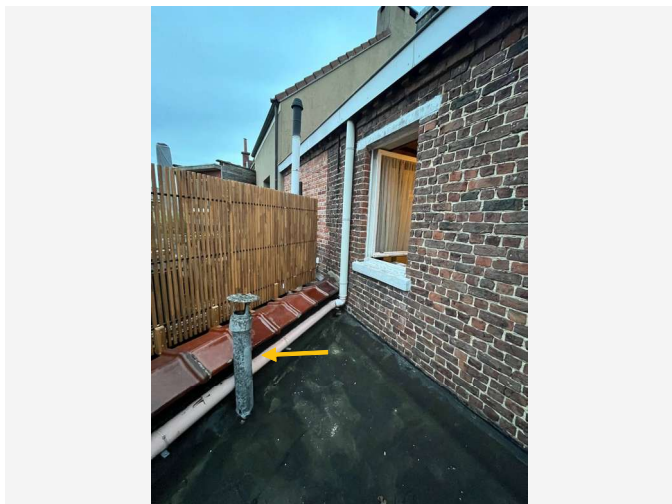
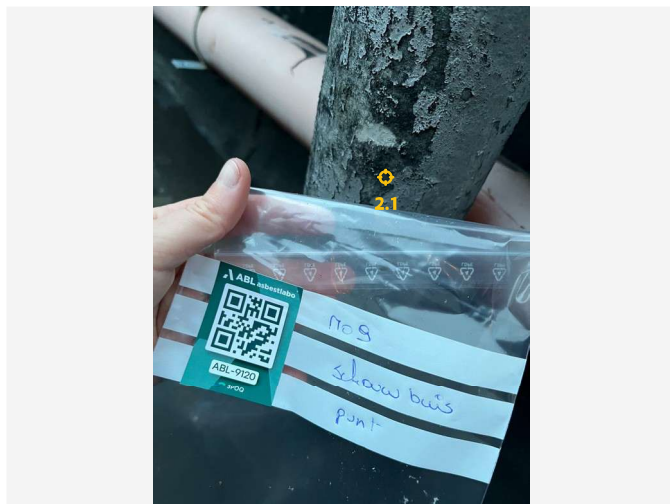
| Eindbeoordeling materiaalrisico | Verhoogd materiaalrisico en/of verhoogde kans op vezelvrijgave |

| Asbestsoort (vezeltype) | Crocidoliet aanwezig |
| Toestand van het materiaal | Matig beschadigd, matig verweerd |

| # | Type | Referentie | Resultaat |
|---|---|---|---|
| 2.1 | Puntmonster | M09 | Crocidoliet, Chrysotiel |

| Beschrijving | Schouwbus in gesloten systeem |

Verwijderen

- Verwijder dit asbestmateriaal zo snel mogelijk. Volg de toestand goed op.

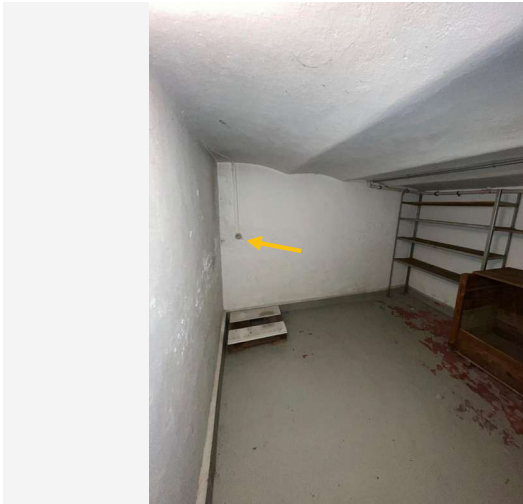
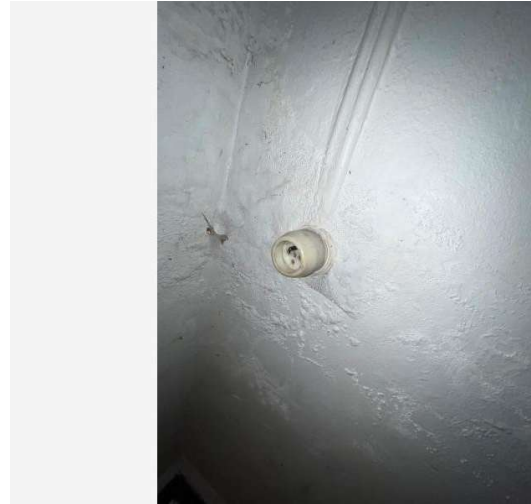
## Fiche 3: Bakeliet – Stopcontacten & schakelaars (binnen)

| Identificatiemethode | <p>De asbestdeskundige beoordeelt het materiaal als asbestverdacht en dus asbesthoudend, en dit zonder monstername.</p> <p>Motivatie: De monstername brengt andere schade aan dan schade die inherent is aan de monstername.</p> |

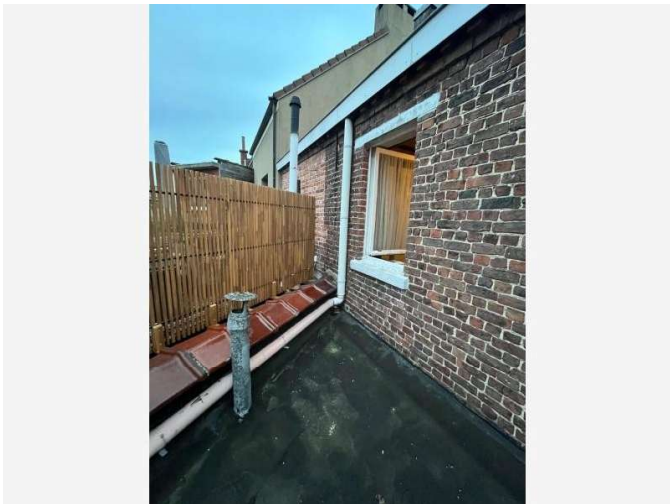
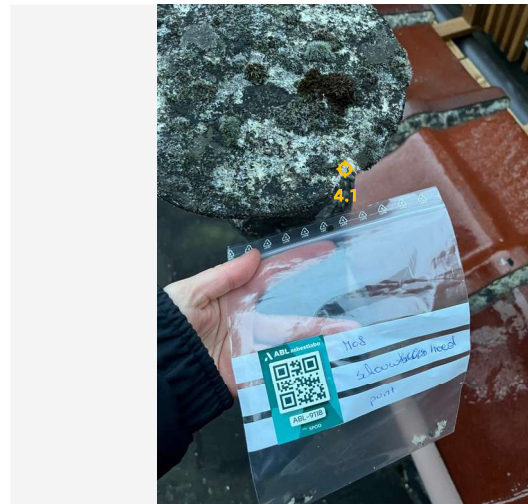
| Opmerking | Schouwhoed in een 'gesloten systeem' wil zeggen dat er in het verlengde van deze schouwhoed een CV ketel is aangesloten of deze volledig dichtgemaakt is en niet meer in gebruik is. De hoeveelheid is een schatting. |

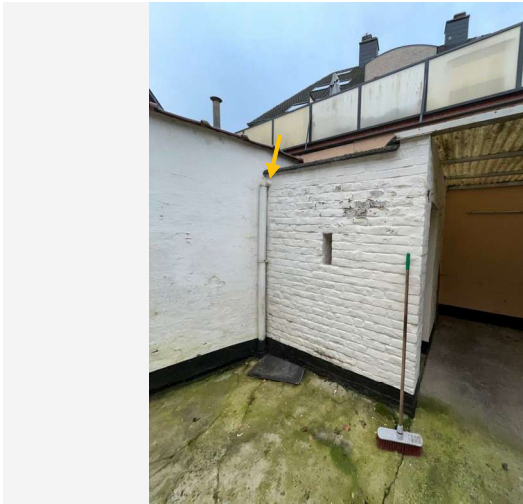
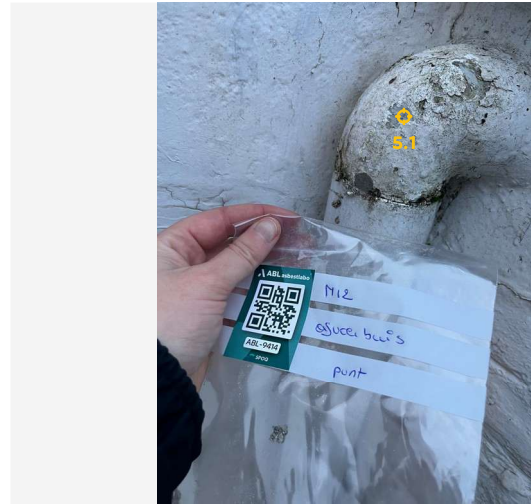
| Opmerking | De hoeveelheid betreft een schatting |

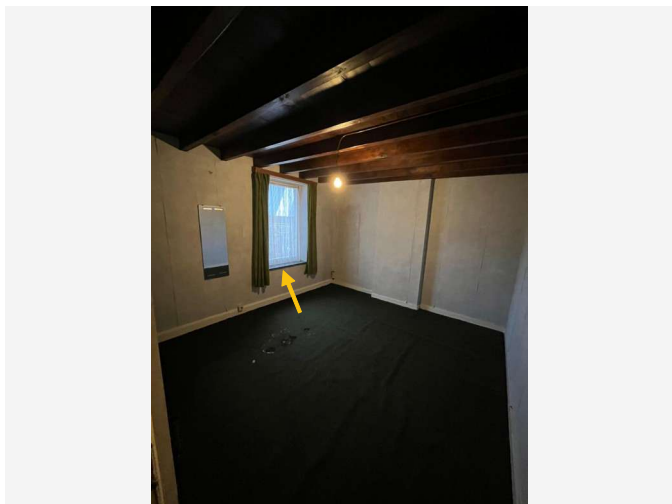
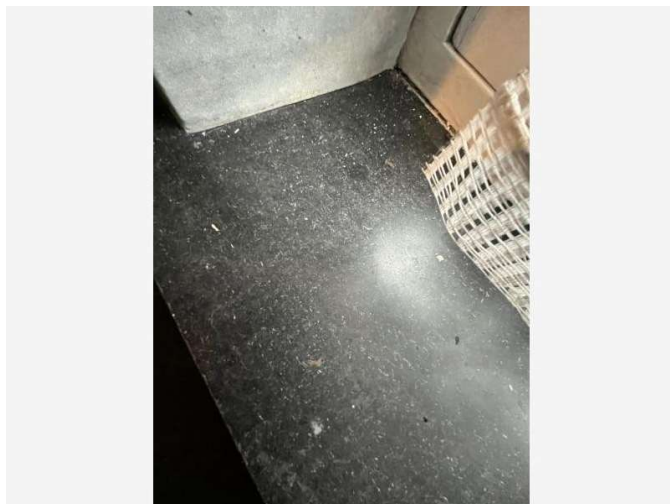
| Opmerking | De hoeveelheid betreft een schatting. |

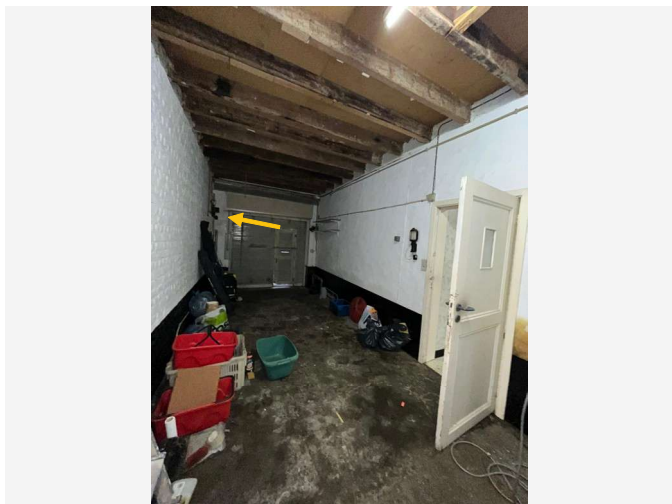
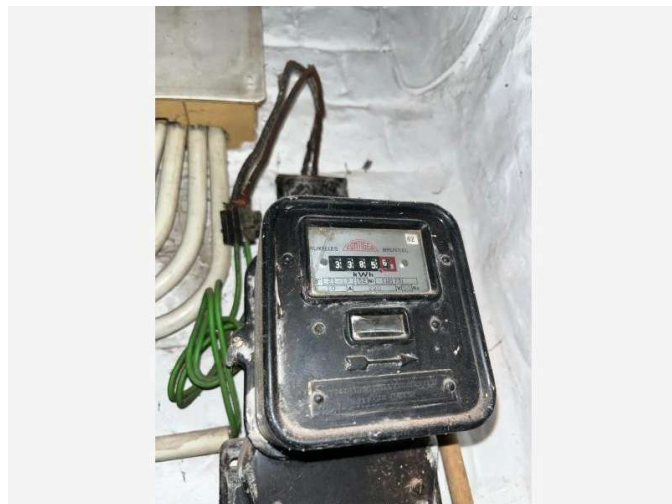
| Opmerking | De meterkast hoort toe aan de nutsmaatschappij en dient door hen vervangen/verwijderd te worden. |

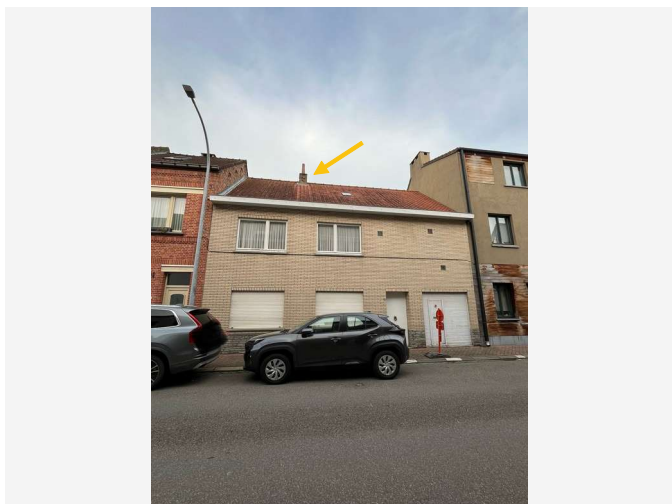
| Primaire drager | HVAC infrastructuur en uitrusting |
