הנדון: חוות דעת מומחה  
בנושא ליקויי בניה ו/או נזקים בנכס מקרקעין

## חוות דעת מומחה

בנכס ברחוב אבנר חי שאקי 21, ירושלים

נערך ביקור בנכס ביום 16.8.2020

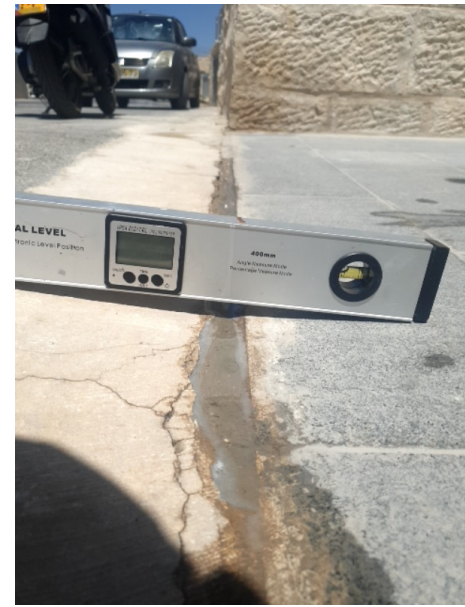
מיקום: כניסה לבניין

1.2. ניתן להבחין כי מפלס המדרכה גבוה ממפלס שביל הגישה לבניין.  
מצב זה לא מאפשר למים להתנקז כראוי אל בורות הניקוז.

הערה: במידה ומפלס המדרכה הקיים כרגע גבוה ממפלס המדרכה הסופי המתוכנן ולאחר ביצוע המפלס הסופי בעיה זו תיפתר יש להמציא תכניות המאשרות זאת.

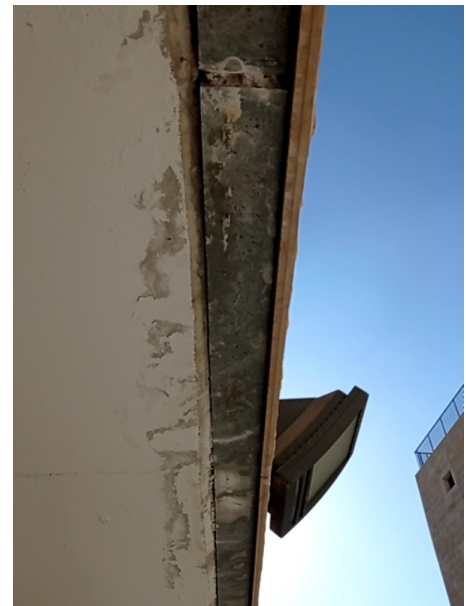
#### מיקום: חניון

3.1. ניתן להבחין כי בקיר האבן שמעל החניון לא סגרו את תחתית קיר האבן לכל אורך הקיר

יש לציין כי מצב זה יוצר מפגע בטיחותי.

**תיקון:** יש למלא פתח זה על ידי חומר מליטה ולאחר מכן לבצע שכבות טיח כנדרש בתקן ועל גבי שכבות הטיח לצבוע בצע לקיר חיצוני הערה: ניתן להבחין כי ישנם אבנים וברזלים אשר שימשו לפילוס פרופיל הזווית אשר עליו הונחו האבנים.

הערכת עלות: 10000 ש"ח

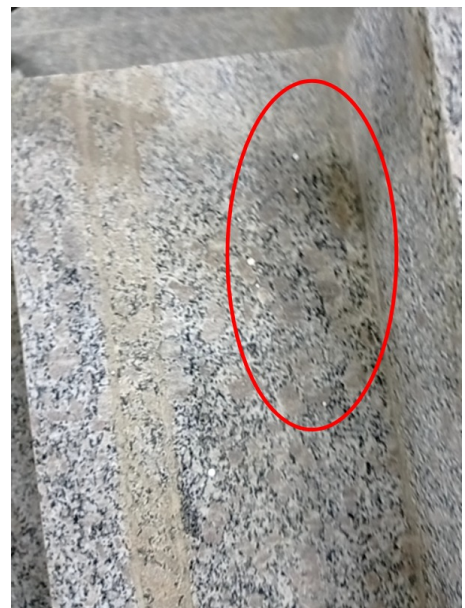
ניתן להבחין בכתמים / לכלוכים כתוצאה משאריות בניה כגון: כתמי צבע ו/או צמנט ו/או חומרי מליטה/הדבקה ו/או לכלוך כללי, אשר נשארו ברצפת הנכס נשוא חוות הדעת.

על פי תקן ישראלי 1555 חלק 3 (2003) סעיף 5.1.5.2, ציטוט:

**תיקון:** יש לבצע השלמת ניקיון לצורך מסירת הבניין באופן ראוי לשימוש.

**הערכת עלות:** 1800 ש"ח

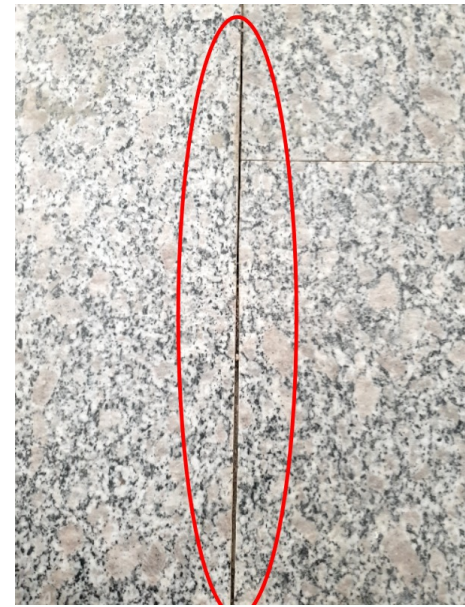
סעיף גורף בכל רחבי חדר המדרגות - יש לבצע תיקוני רובה מקומיים.  
בוצע מילוי למישקים שבין האריחים (רובה), כך שחלק מן המילוי התפורר. כושר ההדבקה לקוי. וישנם כתמים אשר גרמו לשינוי צבע הרובה מן הגוון המקורי.

### הליקוי אסור עפ"י תקן ישראלי ת"י 1555 חלק 3 סעיף 2.1.9.1,

**תיקון:** יש לסרוק את החדר המדרגות כולו, ולתקן ו/או להשלים רובה באזורים אלו.  
**הערכת עלות:** 900 ש"ח

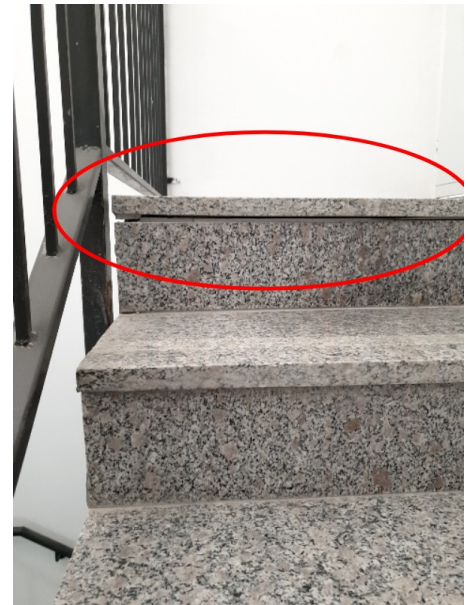
**מיקום:** קומת גג

6.3. ניתן להבחין בחוסר מישוריות(רווח בין הפודסט לרום המדרגה בחלקו השמאלי של הפודסט)  
במדרגה האחרונה בקומת הגג

**תיקון:** יש לאתר את המקור לחוסר המישוריות ולבצע התקנה זו מחדש תוך הקפדה על הנחיות התקן הישראלי  
**הערכת עלות:** 800 ש"ח

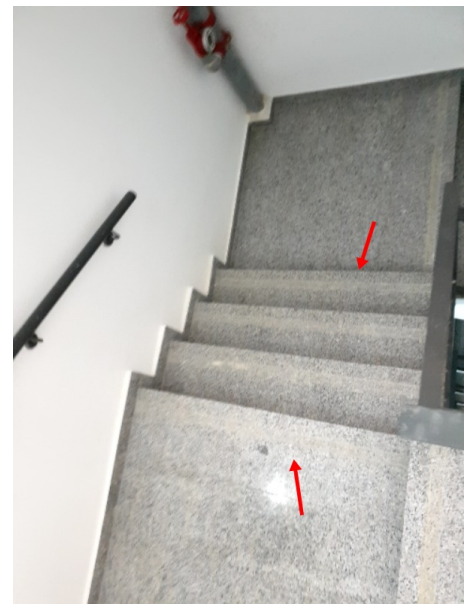
ניתן להבחין כי לא הותקן פס למניעת החלקה במרצפות חדר המדרגות.  
שימוש בפסים נגד החלקה מחויב ליישום על ספי מדרגות ע"פ חוק הנגישות.

**תיקון:** יש להתקין פס נגד החלקה בכל מדרגה ראשונה ואחרונה בכל מקטע מדרגות.  
הערכת עלות: 1200 ש"ח

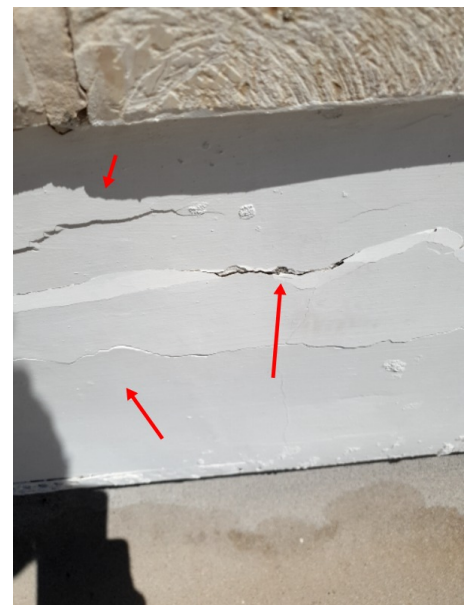
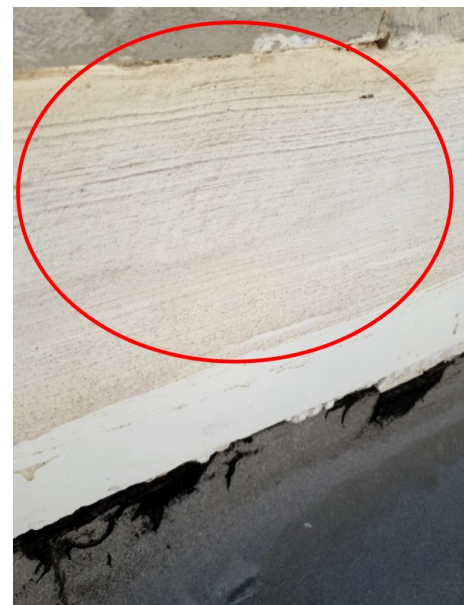
ניתן להבחין בשברים/שקעים/כתמים על גבי קירות.

ליקויים הנ"ל אסורים ע"פ תקן ישראלי 1922 חלק 1 סעיף 3.3, ציטוט:  
נוסף על ההגנה על המצע משמשת את השכבה העליונה של מערכת הצבע בקביעת המראה של  
הרכיבה הנצבע. למטרות קישוט ונוי למטרות זיהוי (לדוגמא: רווח צביעת צנרת בגוונים שונים  
על פי השימוש) הגימור יתאים לדרישות המזמין.  
המזמין לעניין מוגדר בסעיף 1.3.9 בתקן הנ"ל, ציטוט:  
המזמין:  
בעל הנכס ומי שבעל הנכס יפה את כוחו להתקשר עם קבלנים לביצוע מלאכת הצביעה, כולה  
או חלקה.  
**תיקון:** א. יש לבצע תיקוני טיח וצבע חיבור בין התקרה לקיר.  
ב. יש לבצע תיקוני טיח מסביב לשקעים/מפסקים/חלונות/דלתות ובפינות הקירות.  
ג. יש להשלים צביעת יד נוספת.  
**הערכת עלות:** 2500 ש"ח

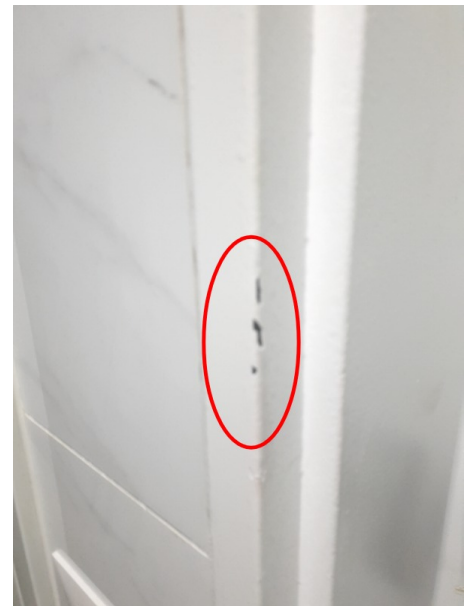
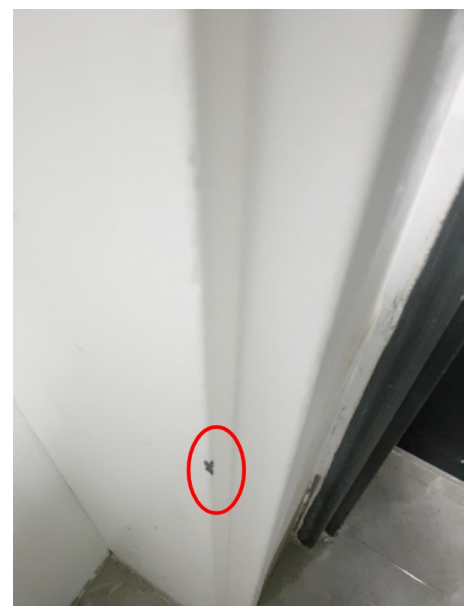
**מיקום:** קומה 6, קומה 2, קומה 1, קומת  
לובי ודלת יציאה למחסנים

ניתן להבחין בפגמים על גבי משקוף הדלת.  
על משקוף הדלת להיות צבוע ללא כל שקעים/שברים או שריטות  
תיקוני צביעה ומעיכות במלבני דלתות המתכת ב- כנדרש עפ"י הנחיות קובץ כללים של תקן  
ישראלי.

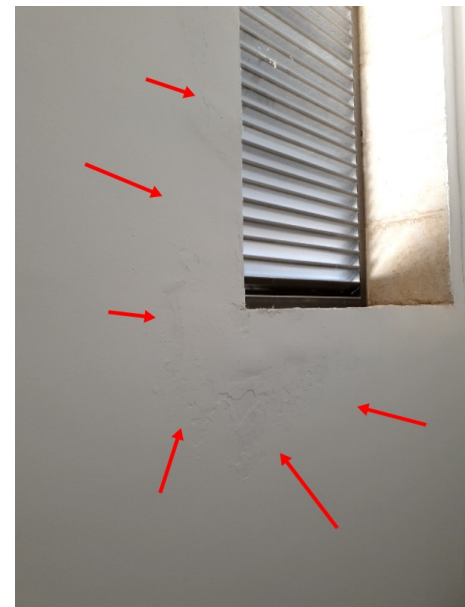
#### מיקום: קומת גג

קיימת רטיבות בקירות הפנים של הבית בסמוך לחלון הנדון. לפי חוות דעתי כתוצאה מאיטום לקוי בין מסגרת החלון לבין הקירות מסביב, מתקיים מעבר של מים אשר גורמים להפרשי טמפרטורות באזור זה, מה שמייצר את הרטיבות הנ"ל.

הליקויים אסורים על פי תקן ישראלי 4068 חלק 1, סעיף 4.1,  
ציטוט:

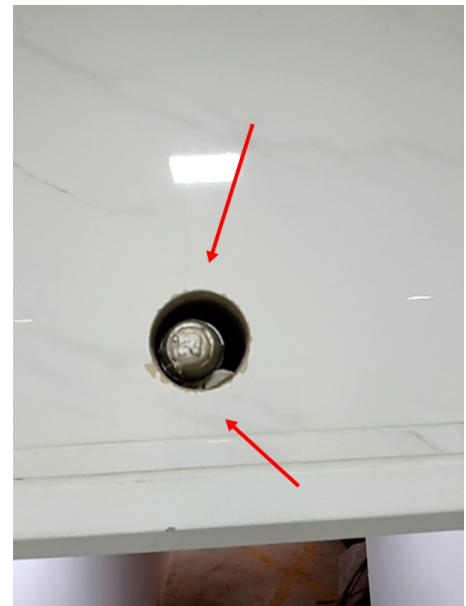
מיקום: קומה 1

#### 11.1. ניתן להבחין בחור שלא נסגר על ידי קופסא מעל דלת יציאה לחניון

הערכת עלות: 300 ש"ח

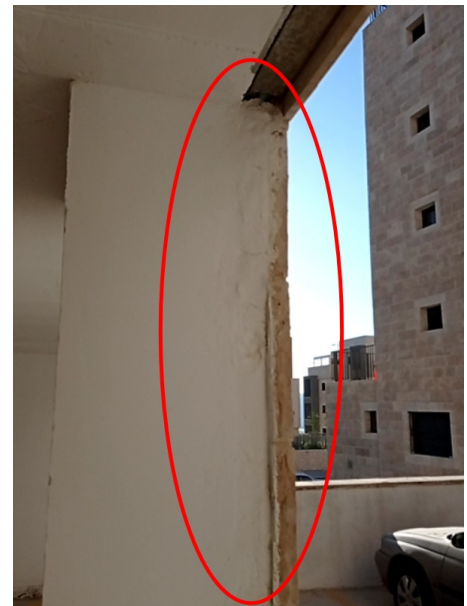
ניתן להבחין בשברים/שקעים/כתמים על גבי קירות החניון.

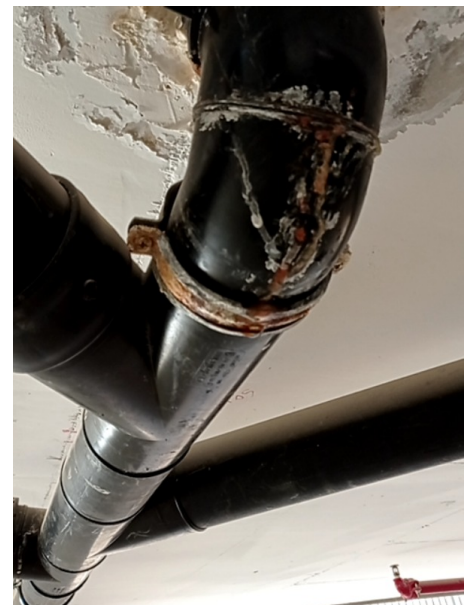
#### 13.2. ניתן להבחין בנזילה מצנרת הניקוז מעל חניה מספר 93

הערכת עלות: 300 ש"ח

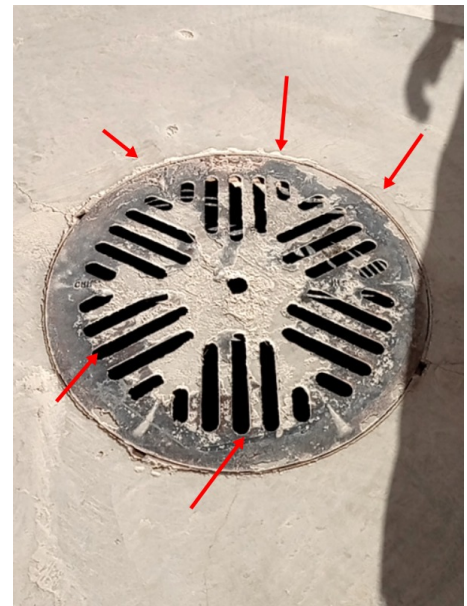
#### 16.1. ניתן להבחין השאריות בנייה וביום על גבי רצפת החניון

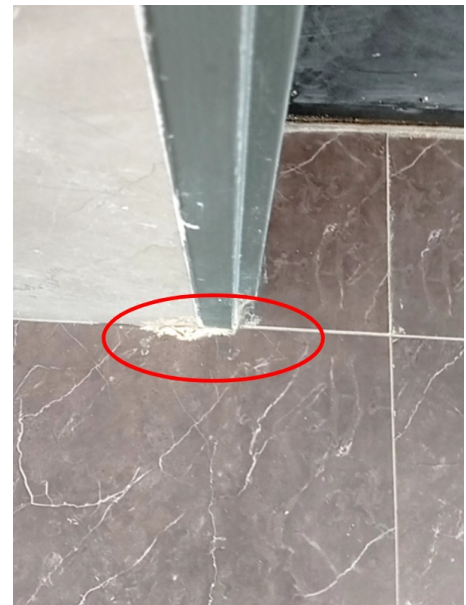
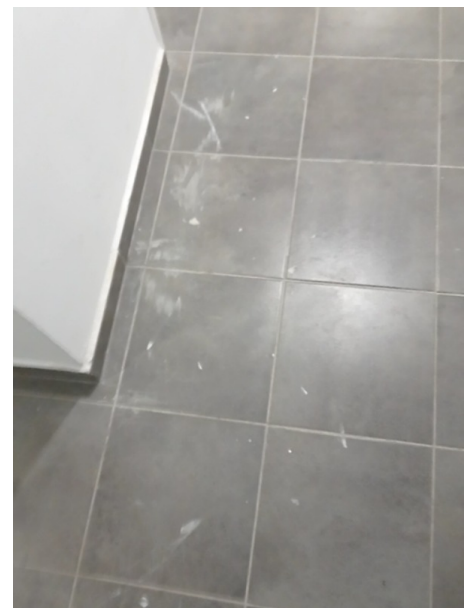
ניתן להבחין בכתמים / לכלוכים כתוצאה משאריות בניה כגון: כתמי צבע ו/או צמנט ו/או חומרי מליטה/הדבקה ו/או לכלוך כללי, אשר נשארו ברצפת הנכס נשוא חוות הדעת.

על פי תקן ישראלי 1555 חלק 3 (2003) סעיף 5.1.5.2, ציטוט:

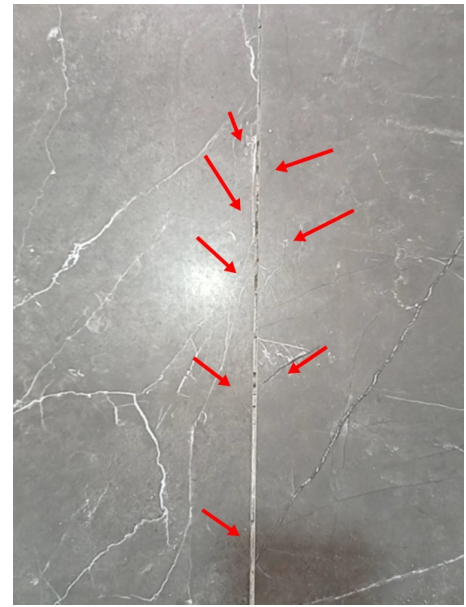
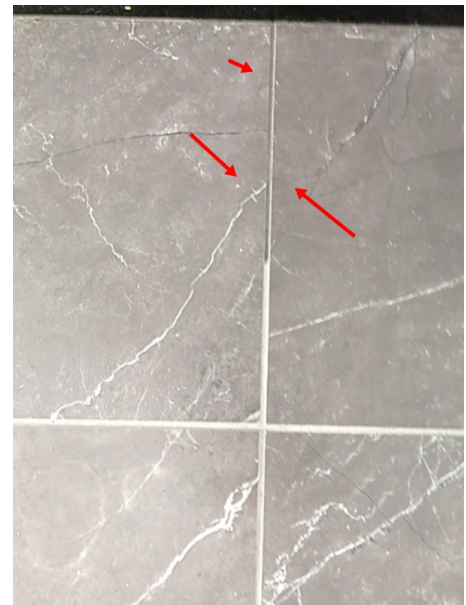
סעיף גורף בכל רחבי הקומה - יש לבצע תיקוני רובה מקומיים.  
בוצע מילוי למישקים שבין האריחים (רובה), כך שחלק מן המילוי התפורר. כושר ההדבקה לקוי. וישנם כתמים אשר גרמו לשינוי צבע הרובה מן הגוון המקורי.

### הליקוי אסור עפ"י תקן ישראלי ת"י 1555 חלק 3 סעיף 2.1.9.1,

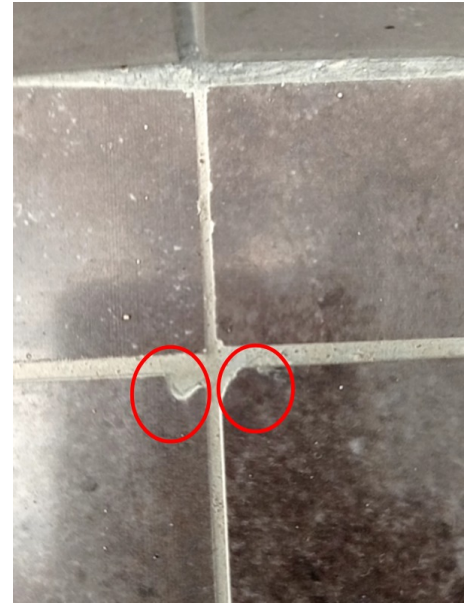
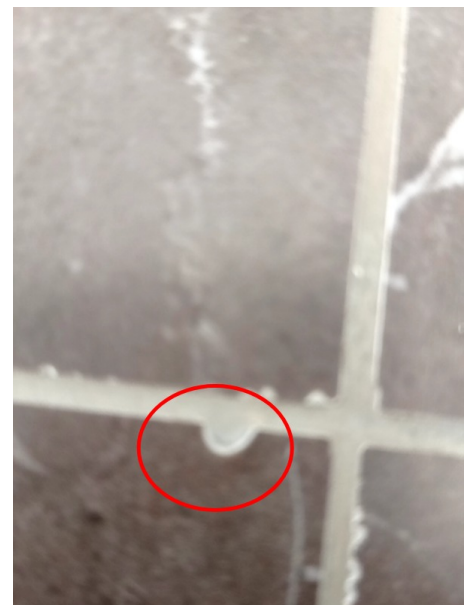
באריחי הריצוף קיימים פגמים, צריך היה לפסול אריחים אלה במהלך עבודות ההרכבה

סעיף 5.1.4.4 שבתקן ישראלי ת"י 1555 חלק 3,  
ציטוט:

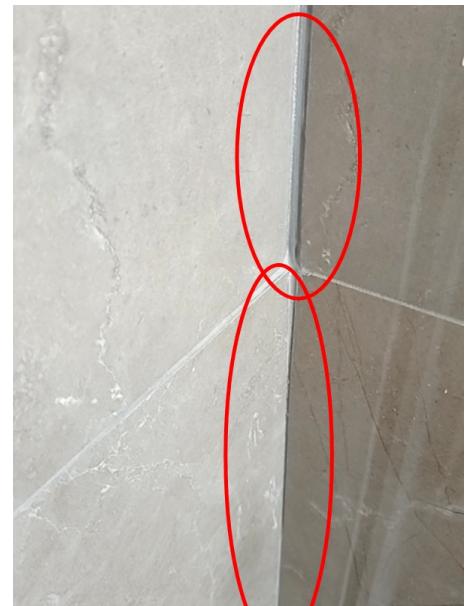
**מיקום:** מסביב לדלת יציאה למחסנים צד שמאל של לוח הבקרה

אריחי קרמיקה אינם במישור אחיד. קיימים אריחים אשר אינם במישור הכללי של הקירות. הליקוי נוצר עקב עבודות הרכבה לא מקצועיות של החיפוי. במצב הקיים נוצר מפגע אסתטי בולט לעין. ככל הנראה כתוצאה מלחץ קיים שמופעל על האריחים במהלך התקנתם.

הליקוי אסור על פי תקן 789, (טבלה 3) ציטוט:  
סוג הגימור- חיפוי קרמיקה ופסיפס(ב). סוג הסטייה- סטייה מהמישוריות. רכיב הבניין-  
קירות חוץ. שיטת המדידה- כמפורט בתקן הישראלי ת"י 1555 חלק 1. הסטייה המקסימלית  
המותרת- 3 מ"מ לכל שני מטר.  
(ב) ראו גם בתקן הישראלי ת"י 1555 חלק 1.

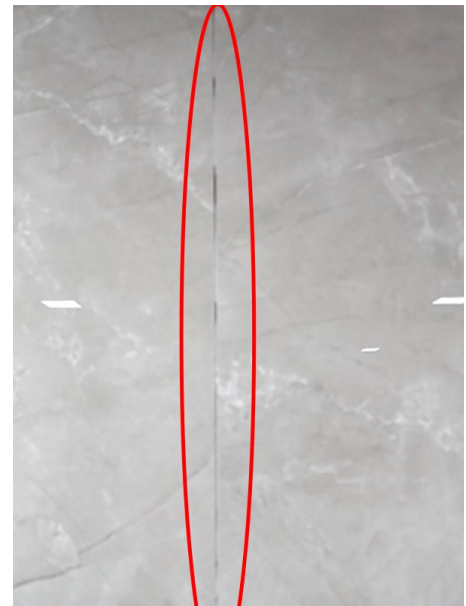
מילוי הרובה בוצע בצורה לקויה מכיוון שישנם מוקדים בהם יש חורים. ומוקדים אחרים בהם מילוי הרובה שבוצע בין האריחים בוצע כך שהרובה נמרח ע"ג שולי האריחים. נדרש היה שהרובה תהיה רק כמילוי בתוך המישקים שבין האריחים. את שאריות הרובה היה צריך לנקות כשהיא עדין טרייה, שכן לאחר הייבוש עבודות הסרת השאריות קשות מאוד ועלולות לפגוע בפני האריחים.

**תיקון:** יש לבצע השלמת מילוי רובה בחיפוי הקרמי.  
**הערכת עלות:** 420 ש"ח

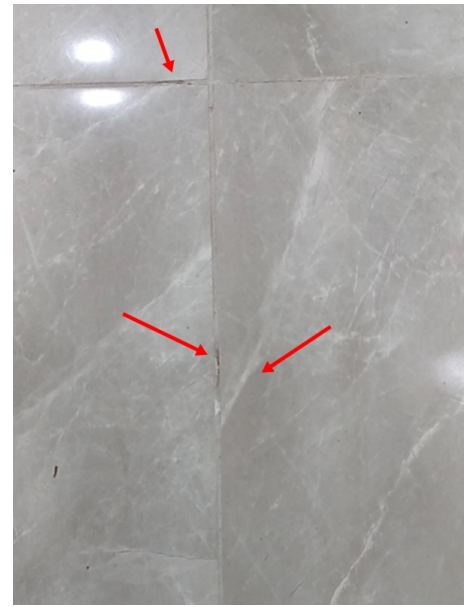
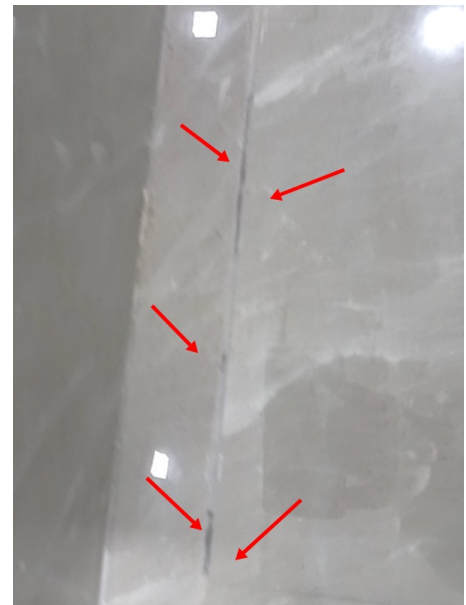
סעיף גורף בכל רחבי הקומה - יש לבצע תיקוני רובה מקומיים.  
בוצע מילוי למישקים שבין האריחים (רובה), כך שחלק מן המילוי התפורר. כושר ההדבקה לקוי. וישנם כתמים אשר גרמו לשינוי צבע הרובה מן הגוון המקורי.

### הליקוי אסור עפ"י תקן ישראלי ת"י 1555 חלק 3 סעיף 2.1.9.1,

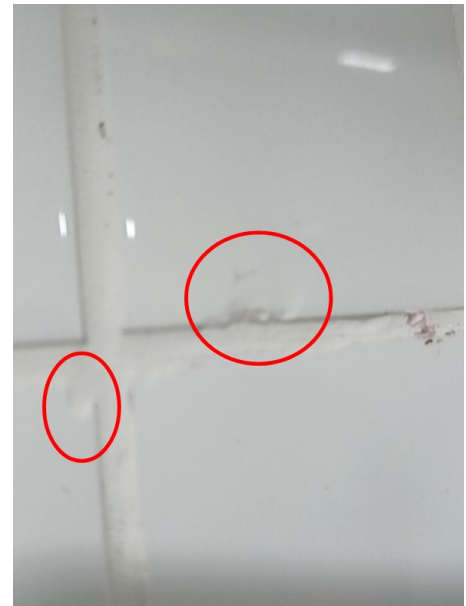
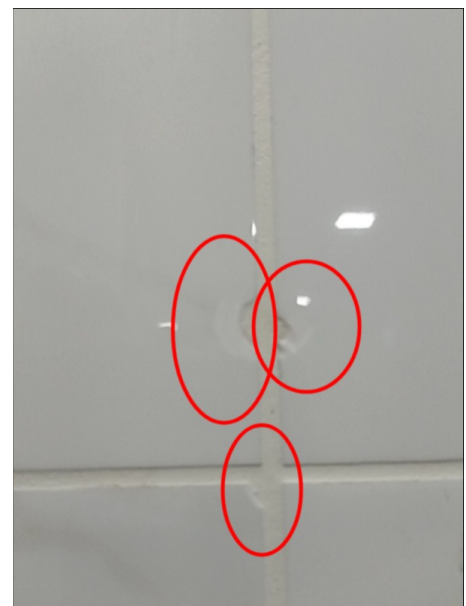
אריחים שהותקנו פגומים העבודות בוצעו שלא ע"פ כללי מקצוע מקובלים אשר באים לידי ביטוי במפרט הכללי לעבודות בנייה .

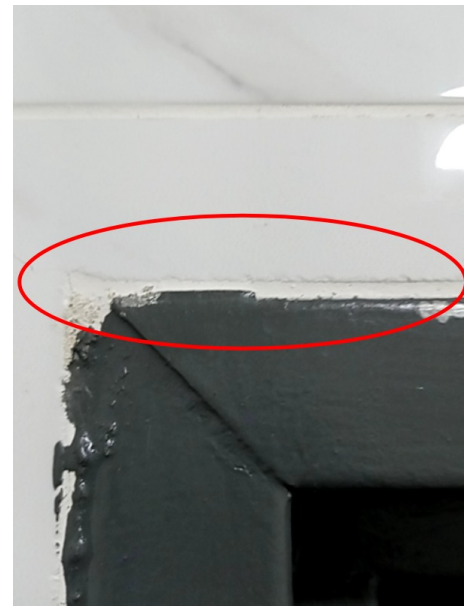
**מיקום:** מסביב לדלתות היציאה לחדר  
המדרגות ולחניון. מסביב לדלתות  
הכניסה לדירות

חיתוך ועיבוד לקוי של אריחי החיפוי הקרמי, בנקודת המפגש / באזור:

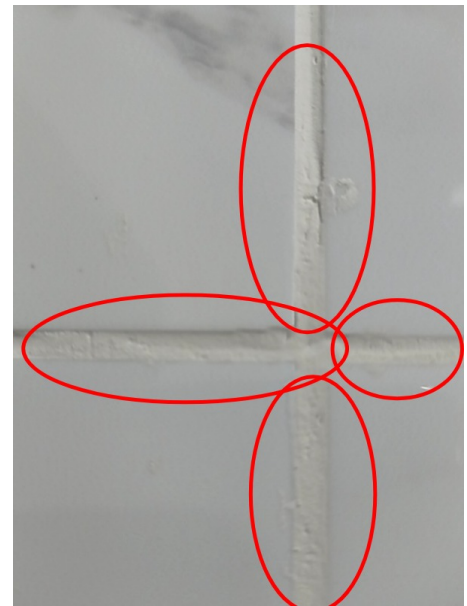
מילוי הרובה בוצע בצורה לקויה מכיוון שישנם מוקדים בהם יש חורים. ומוקדים אחרים בהם מילוי הרובה שבוצע בין האריחים בוצע כך שהרובה נמרח ע"ג שולי האריחים. נדרש היה שהרובה תהיה רק כמילוי בתוך המישקים שבין האריחים. את שאריות הרובה היה צריך לנקות כשהיא עדין טרייה, שכן לאחר הייבוש עבודות הסרת השאריות קשות מאוד ועלולות לפגוע בפני האריחים.

תיקון: יש לבצע השלמת מילוי רובה בחיפוי הקרמי.  
הערכת עלות: 420 ש"ח

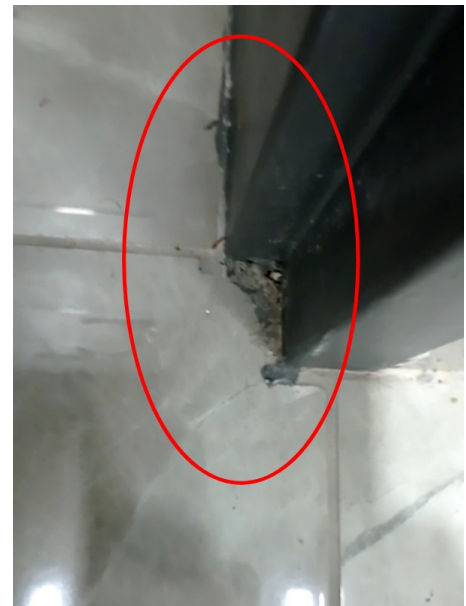
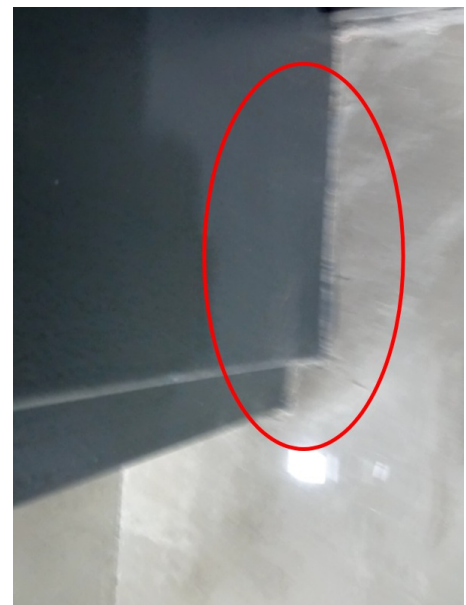
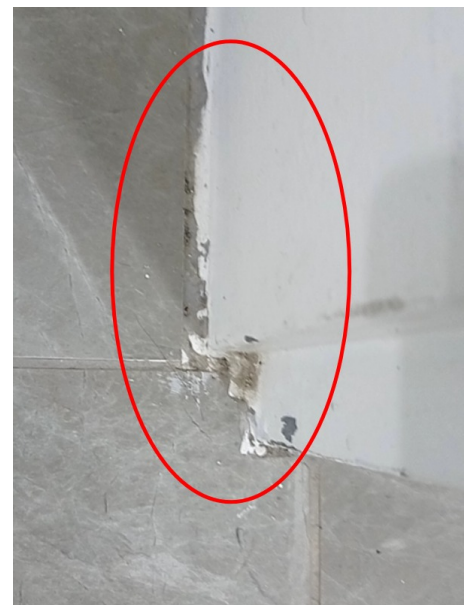
ניתן להבחין בכתמים / לכלוכים כתוצאה משאריות בניה כגון: כתמי צבע ו/או צמנט ו/או חומרי מליטה/הדבקה ו/או לכלוך כללי, אשר נשארו ברצפת הנכס נשוא חוות הדעת.

על פי תקן ישראלי 1555 חלק 3 (2003) סעיף 5.1.5.2, ציטוט:

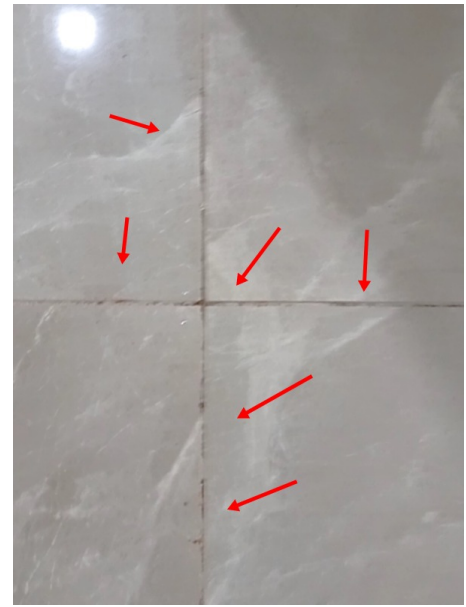
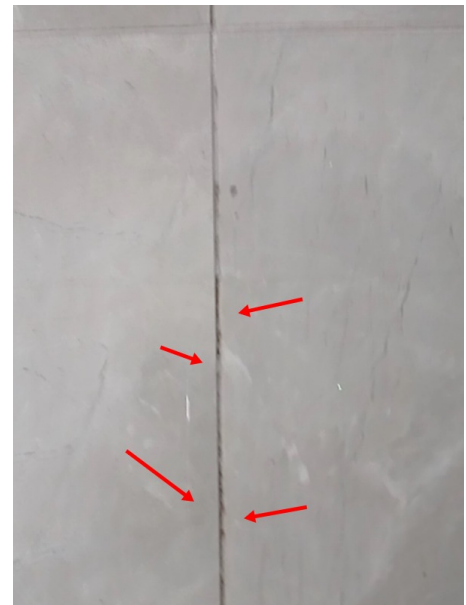
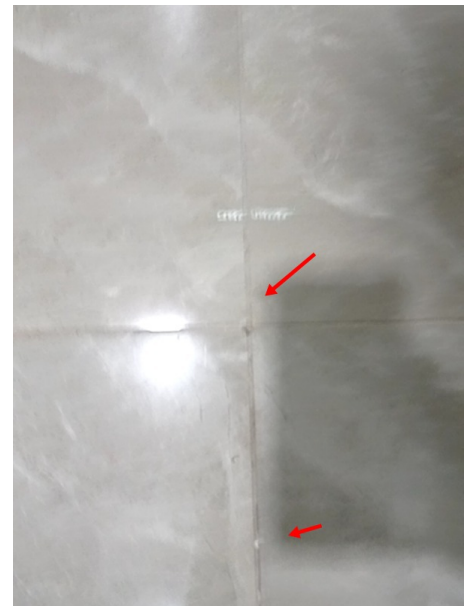
סעיף גורף בכל רחבי הקומה - יש לבצע תיקוני רובה מקומיים.  
בוצע מילוי למישקים שבין האריחים (רובה), כך שחלק מן המילוי התפורר. כושר ההדבקה לקוי. וישנם כתמים אשר גרמו לשינוי צבע הרובה מן הגוון המקורי.

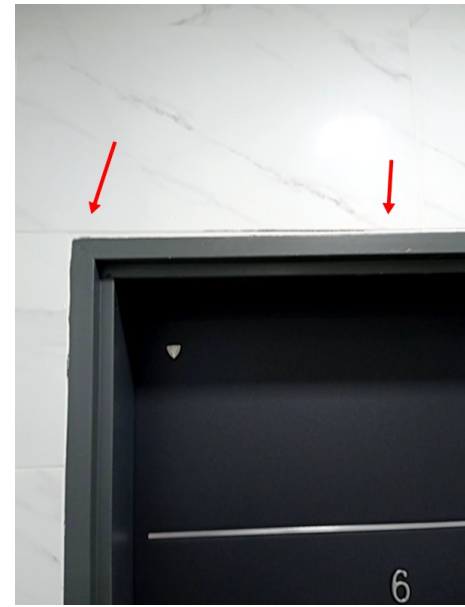
אריחי קרמיקה אינם במישור אחיד. קיימים אריחים אשר אינם במישור הכללי של הקירות. הליקוי נוצר עקב עבודות הרכבה לא מקצועיות של החיפוי. במצב הקיים נוצר מפגע אסתטי בולט לעין. ככל הנראה כתוצאה מלחץ קיים שמופעל על האריחים במהלך התקנתם.

הליקוי אסור על פי תקן 789, (טבלה 3) ציטוט:  
סוג הגימור- חיפוי קרמיקה ופסיפס(ב). סוג הסטייה- סטייה מהמישוריות. רכיב הבניין- קירות חוץ. שיטת המדידה- כמפורט בתקן הישראלי ת"י 1555 חלק 1. הסטייה המקסימלית המותרת- 3 מ"מ לכל שני מטר.  
(ב) ראו גם בתקן הישראלי ת"י 1555 חלק 1.

וכן גם על פי תקן 1555 חלק 1 סעיף 3.2 ציטוט:  
3.2. מישוריות פני החיפוי  
הקיר המחופה יהיה חלק ומישורי. הסטייה מהמישוריות לא תהיה גדולה מ- 3 מ"מ לכל 2 מ'.

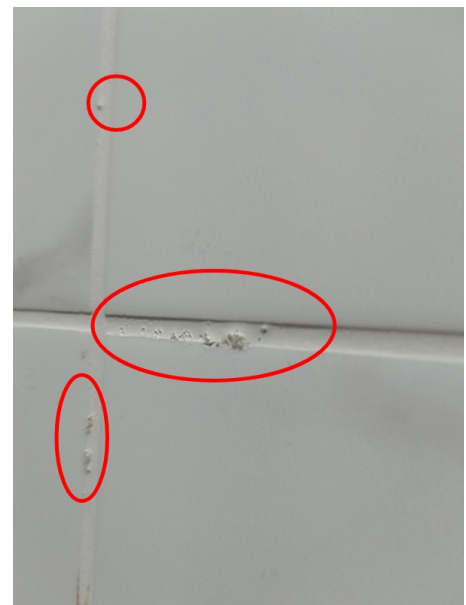
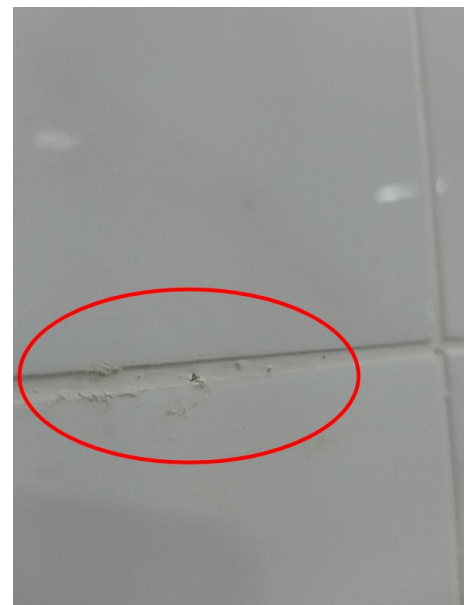
מילוי הרובה בוצע בצורה לקויה מכיוון שישנם מוקדים בהם יש חורים. ומוקדים אחרים בהם מילוי הרובה שבוצע בין האריחים בוצע כך שהרובה נמרח ע"ג שולי האריחים. נדרש היה שהרובה תהיה רק כמילוי בתוך המישקים שבין האריחים. את שאריות הרובה היה צריך לנקות כשהיא עדין טרייה, שכן לאחר הייבוש עבודות הסרת השאריות קשות מאוד ועלולות לפגוע בפני האריחים.

**תיקון:** יש לבצע השלמת מילוי רובה בחיפוי הקרמי.  
**הערכת עלות:** 420 ש"ח

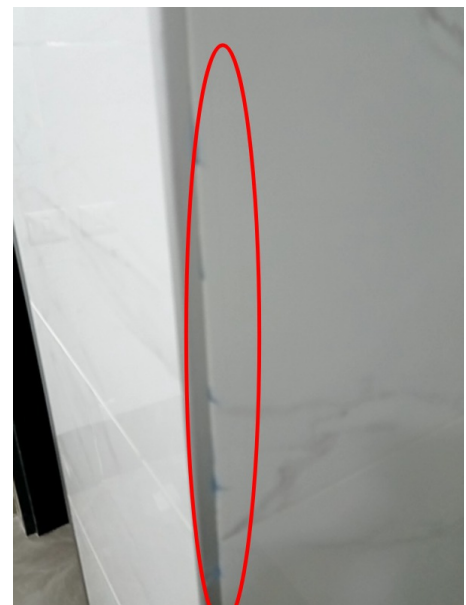
ניתן להבחין בלכלוכים ו/או כתמים ו/או שאריות כגון חומרי מליטה (צמנט) ו/או שאריות דבקים/חומרים גמישים, כתוצאה מעבודות הבניה אשר התבצעו.

תיקון: יש לבצע ניקיון חיפוי קרמי משאריות בנייה.  
הערכת עלות: 450 ש"ח

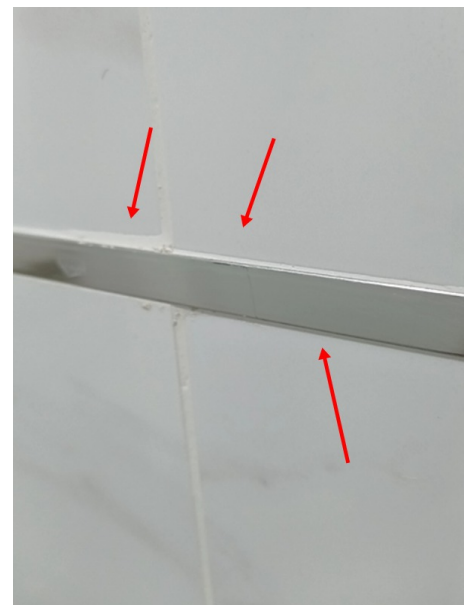
## 24.8. פס אלומיניום להפרדה בין אריחי הקרמיקה הותקן בצורה לא מקצועית

הערה: ניתן להבחין בחוסר מישריות פס האלומיניום כאשר פעמים שקוע ולפעמים בולט  
ממישור החיפוי  
הערכת עלות: 1000 ש"ח

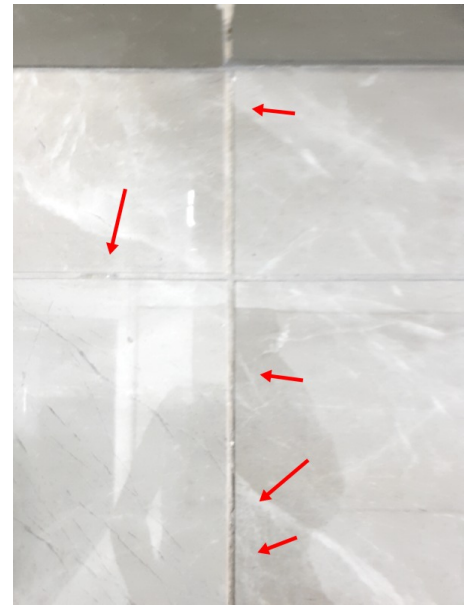
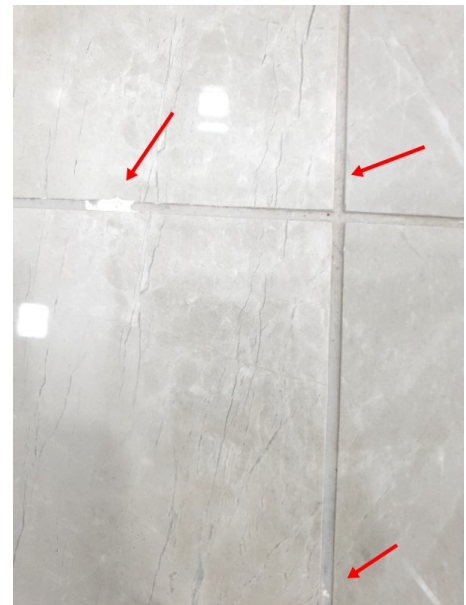
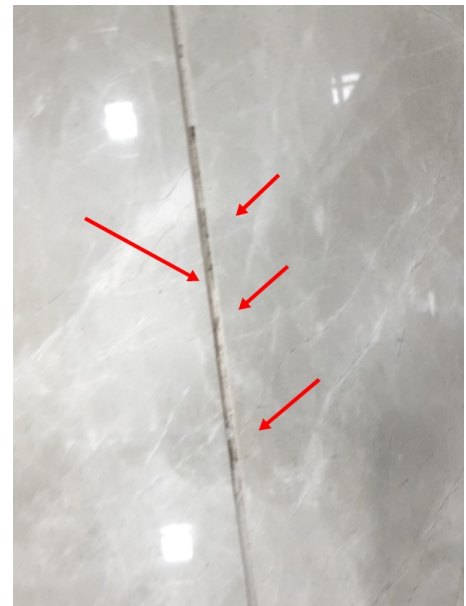
סעיף גורף בכל רחבי הקומה - יש לבצע תיקוני רובה מקומיים.  
בוצע מילוי למישקים שבין האריחים (רובה), כך שחלק מן המילוי התפורר. כושר ההדבקה לקוי. וישנם כתמים אשר גרמו לשינוי צבע הרובה מן הגוון המקורי.

### הליקוי אסור עפ"י תקן ישראלי ת"י 1555 חלק 3 סעיף 2.1.9.1,

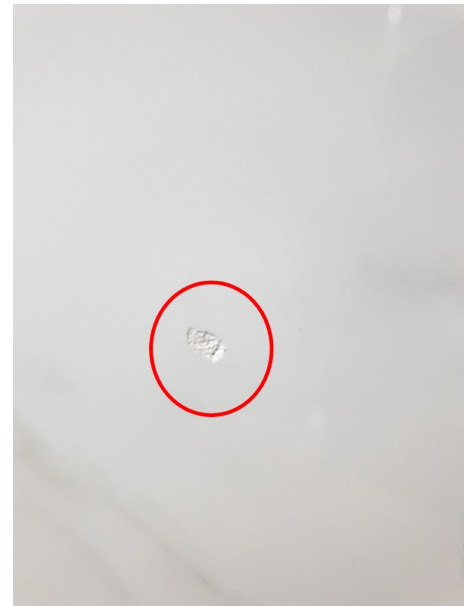
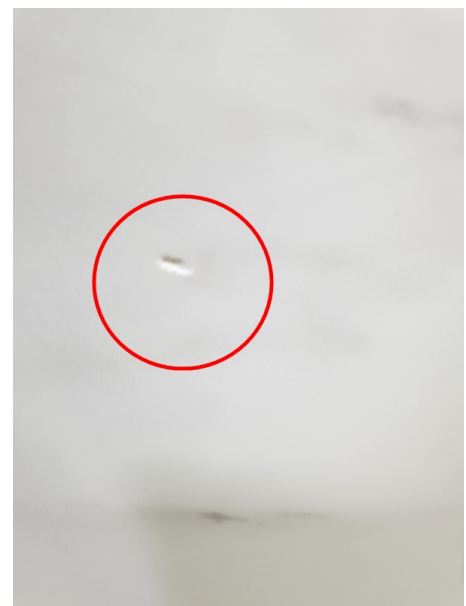
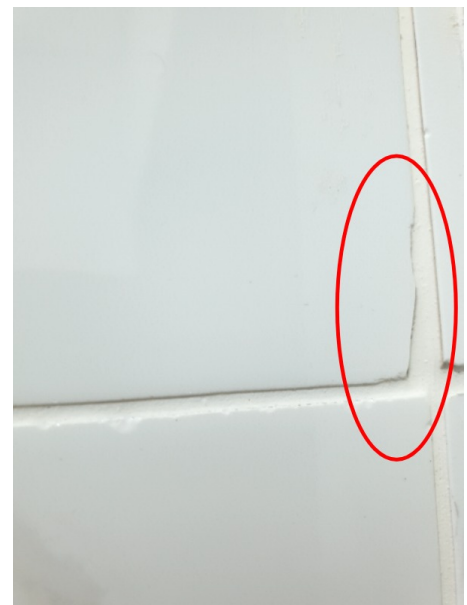
אריחים שהותקנו פגומים העבודות בוצעו שלא ע"פ כללי מקצוע מקובלים אשר באים לידי ביטוי במפרט הכללי לעבודות בנייה .

במפרט הכללי לעבודות בנייה סעיף 10051,

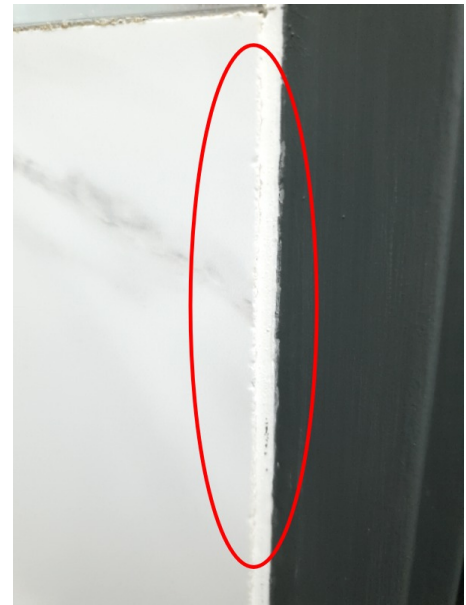
מיקום: מסביב לדלת דירה 12

חיתוך ועיבוד לקוי של אריחי החיפוי הקרמי, בנקודת המפגש / באזור:

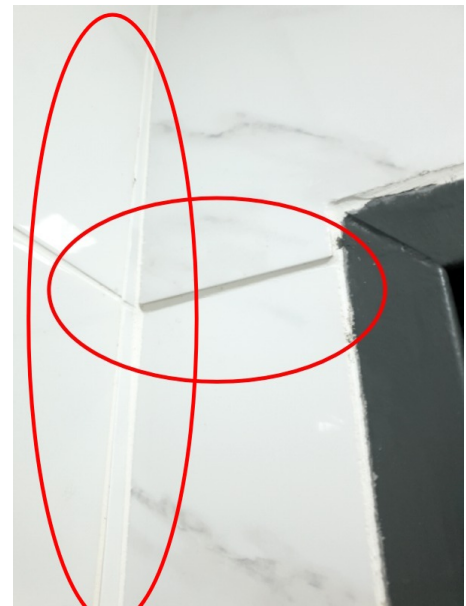
#### מיקום: מעל דלת דירה 11

אריחי קרמיקה אינם במישור אחיד. קיימים אריחים אשר אינם במישור הכללי של הקירות. הליקוי נוצר עקב עבודות הרכבה לא מקצועיות של החיפוי. במצב הקיים נוצר מפגע אסתטי בולט לעין. ככל הנראה כתוצאה מלחץ קיים שמופעל על האריחים במהלך התקנתם.

הליקוי אסור על פי תקן 789, (טבלה 3) ציטוט:  
סוג הגימור- חיפוי קרמיקה ופסיפס(ב). סוג הסטייה- סטייה מהמישוריות. רכיב הבניין-  
קירות חוץ. שיטת המדידה- כמפורט בתקן הישראלי ת"י 1555 חלק 1. הסטייה המקסימלית  
המותרת- 3 מ"מ לכל שני מטר.  
(ב) ראו גם בתקן הישראלי ת"י 1555 חלק 1.

וכן גם על פי תקן 1555 חלק 1 סעיף 3.2 ציטוט:  
3.2. מישוריות פני החיפוי  
הקיר המחופה יהיה חלק ומישורי. הסטייה מהמישוריות לא תהיה גדולה מ- 3 מ"מ לכל 2 מ'.

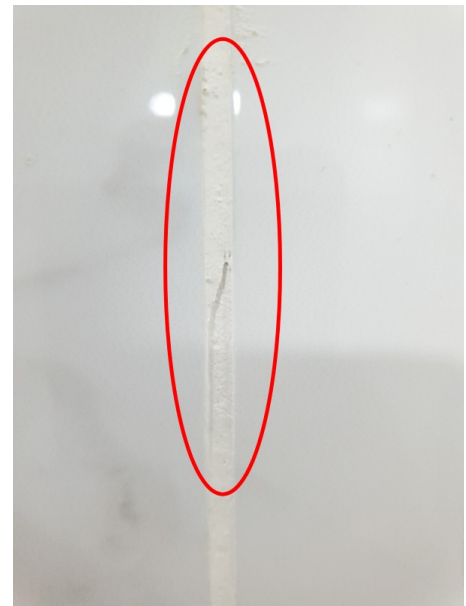
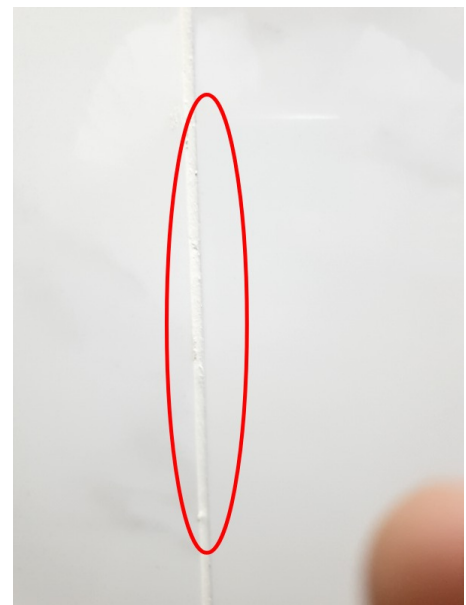
מילוי הרובה בוצע בצורה לקויה מכיוון שישנם מוקדים בהם יש חורים. ומוקדים אחרים בהם מילוי הרובה שבוצע בין האריחים בוצע כך שהרובה נמרח ע"ג שולי האריחים. נדרש היה שהרובה תהיה רק כמילוי בתוך המישקים שבין האריחים. את שאריות הרובה היה צריך לנקות כשהיא עדין טרייה, שכן לאחר הייבוש עבודות הסרת השאריות קשות מאוד ועלולות לפגוע בפני האריחים.

תיקון: יש לבצע השלמת מילוי רובה בחיפוי הקרמי.  
הערכת עלות: 420 ש"ח

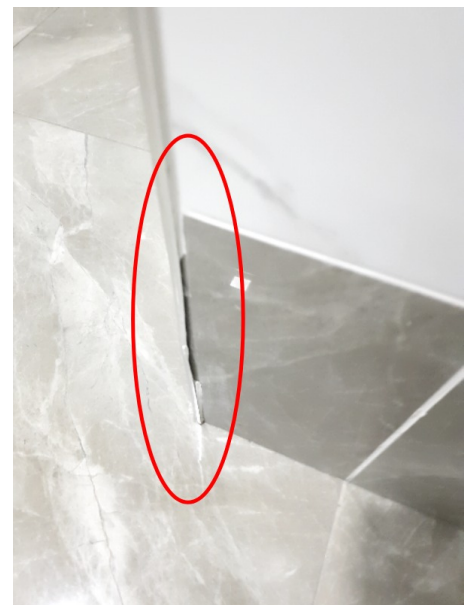
התקנת פרופיל זווית האלומיניום על גבי הקרמיקה בוצע בצורה לא מקצועית, כתוצאה מליקוי זה נוצר מפגע אסתטי בולט לעין.

תיקון: פירוק והרכבת פרופיל חדש  
הערכת עלות: 880 ש"ח

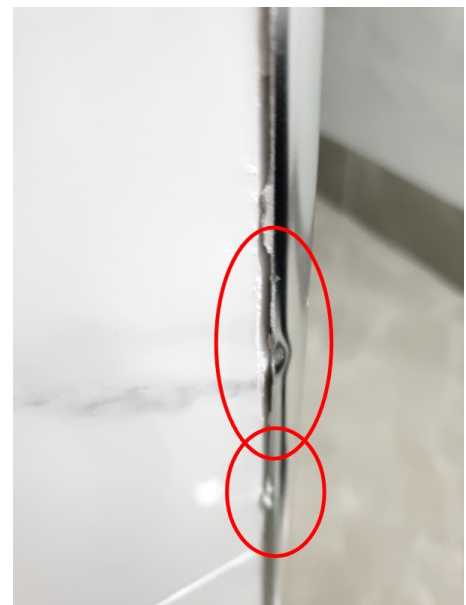
פרופיל זווית האלומיניום שהותקן על גבי הקרמיקה פגום , כתוצאה מליקוי זה נוצר מפגע אסתטי בולט לעין.

תיקון: פירוק הפרופיל והתקנת פרופיל חדש  
הערכת עלות: 1320 ש"ח

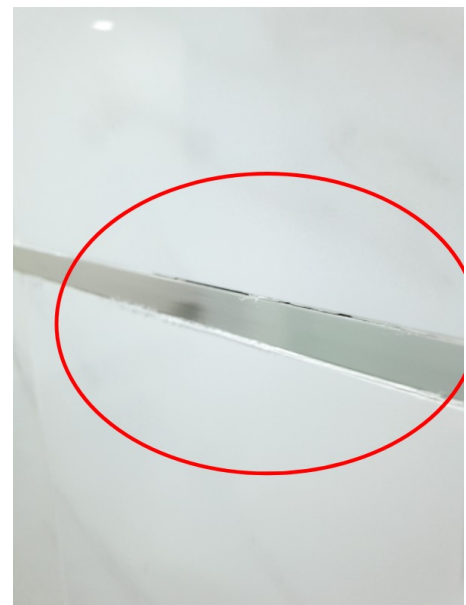
## 28.7. פס אלומיניום להפרדה בין אריחי הקרמיקה הותקן בצורה לא מקצועית

הערה: ניתן להבחין בחוסר מישוריות פס האלומיניום כאשר פעמים שקוע ולפעמים בולט  
ממישור החיפוי  
הערכת עלות: 1500 ש"ח

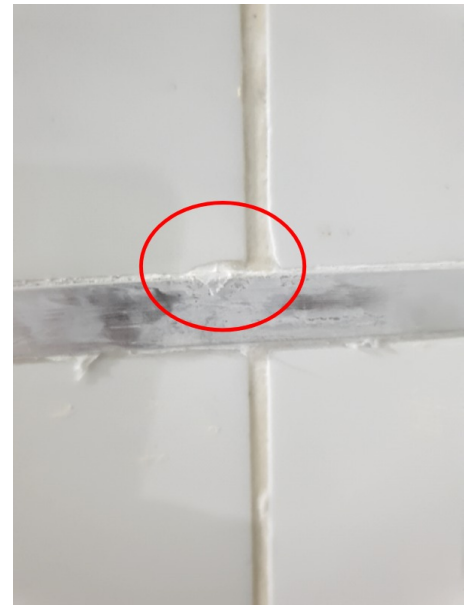
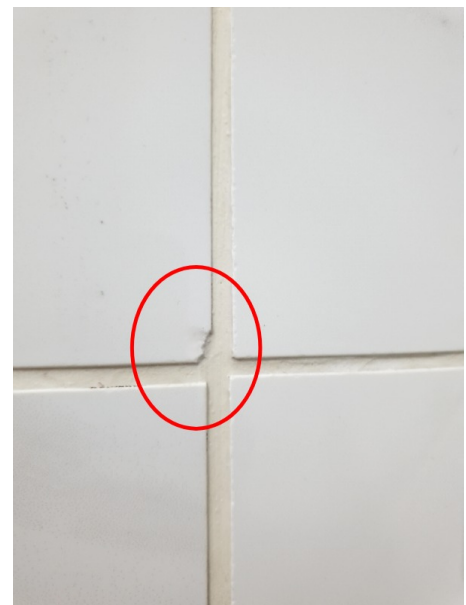
אריחים שהותקנו פגומים העבודות בוצעו שלא ע"פ כללי מקצוע מקובלים אשר באים לידי ביטוי במפרט הכללי לעבודות בנייה .

במפרט הכללי לעבודות בנייה סעיף 10051,

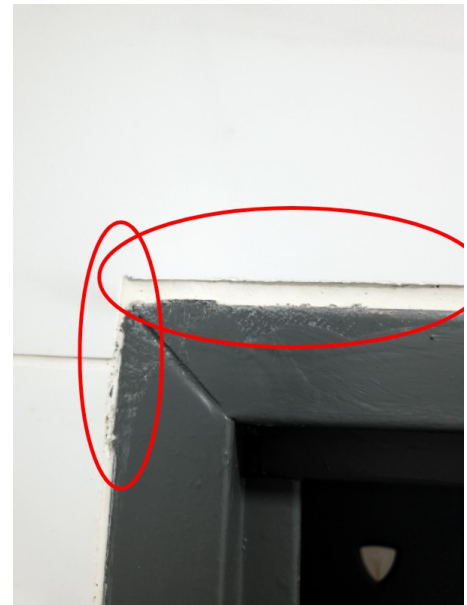
מיקום: מעל דלתות דירה 13, 15, 16

חיתוך ועיבוד לקוי של אריחי החיפוי הקרמי

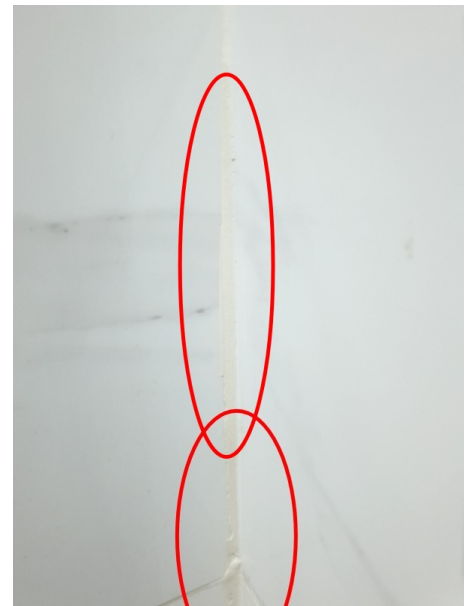
מילוי הרובה בוצע בצורה לקויה מכיוון שישנם מוקדים בהם יש חורים. ומוקדים אחרים בהם מילוי הרובה שבוצע בין האריחים בוצע כך שהרובה נמרח ע"ג שולי האריחים. נדרש היה שהרובה תהיה רק כמילוי בתוך המישקים שבין האריחים. את שאריות הרובה היה צריך לנקות כשהיא עדין טרייה, שכן לאחר הייבוש עבודות הסרת השאריות קשות מאוד ועלולות לפגוע בפני האריחים.

**תיקון:** יש לבצע השלמת מילוי רובה בחיפוי הקרמי.  
**הערכת עלות:** 420 ש"ח

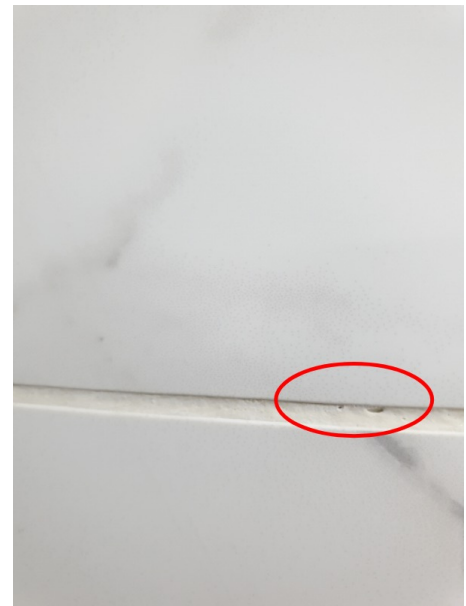
מילוי הרובה בוצע בצורה לקויה מכיוון שישנם מוקדים בהם יש חורים. ומוקדים אחרים בהם מילוי הרובה שבוצע בין האריחים בוצע כך שהרובה נמרח ע"ג שולי האריחים. נדרש היה שהרובה תהיה רק כמילוי בתוך המישקים שבין האריחים. את שאריות הרובה היה צריך לנקות כשהיא עדין טרייה, שכן לאחר הייבוש עבודות הסרת השאריות קשות מאוד ועלולות לפגוע בפני האריחים.

תיקון: יש לבצע השלמת מילוי רובה בחיפוי הקרמי.  
הערכת עלות: 420 ש"ח

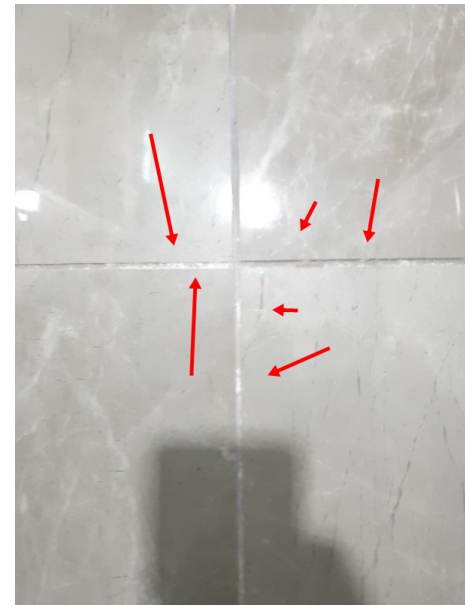
סעיף גורף בכל רחבי הקומה - יש לבצע תיקוני רובה מקומיים.  
בוצע מילוי למישקים שבין האריחים (רובה), כך שחלק מן המילוי התפורר. כושר ההדבקה לקוי. וישנם כתמים אשר גרמו לשינוי צבע הרובה מן הגוון המקורי.

### הליקוי אסור עפ"י תקן ישראלי ת"י 1555 חלק 3 סעיף 2.1.9.1,

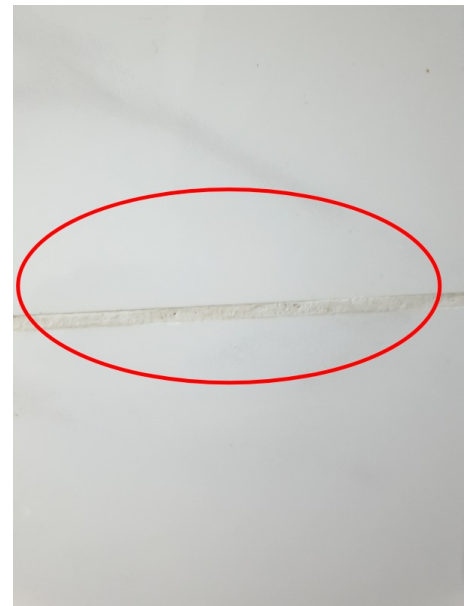
מילוי הרובה בוצע בצורה לקויה מכיוון שישנם מוקדים בהם יש חורים. ומוקדים אחרים בהם מילוי הרובה שבוצע בין האריחים בוצע כך שהרובה נמרח ע"ג שולי האריחים. נדרש היה שהרובה תהיה רק כמילוי בתוך המישקים שבין האריחים. את שאריות הרובה היה צריך לנקות כשהיא עדין טרייה, שכן לאחר הייבוש עבודות הסרת השאריות קשות מאוד ועלולות לפגוע בפני האריחים.

**תיקון:** יש לבצע השלמת מילוי רובה בחיפוי הקרמי.  
הערכת עלות: 250 ש"ח
