LOTE GRANDE
EMPREENDIMIENTOS

Relatório mensal de execução de obra
Março 2023

Obra: HOSPITAL UNIMED FOZ DO IGUAÇU – VITA VILLAGE
EMPREENDIMIENTOS LTDA

Rua Élcio Luís Cavalcante, Vita Village,
Foz do Iguaçu/PR

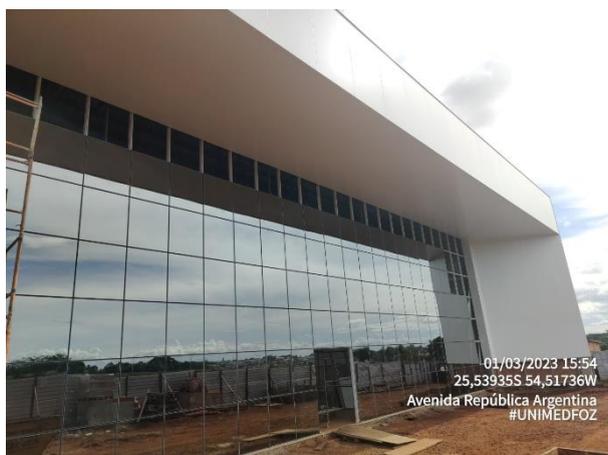
Foto 1 – Fachada em ACM e Pele de Vidro – Fachada Principal

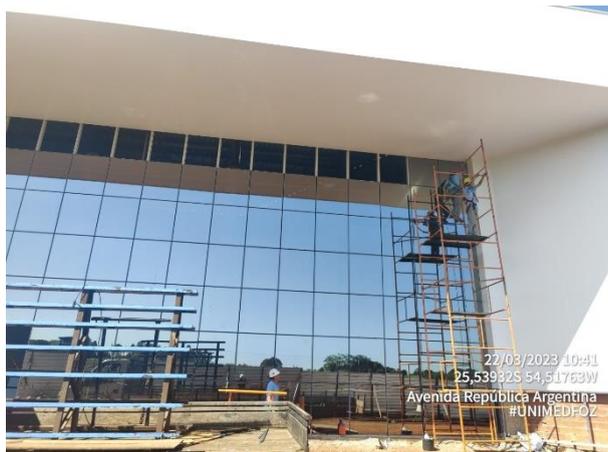
Foto 2 – Fachada em ACM e Pele de Vidro – Fachada Principal

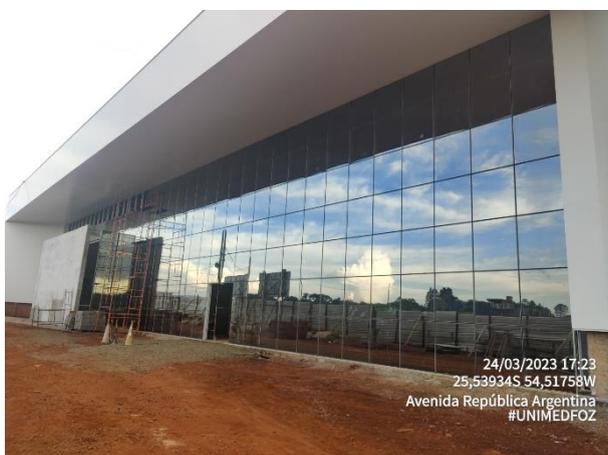
Foto 3 – Fachada em ACM e Pele de Vidro – Fachada Principal

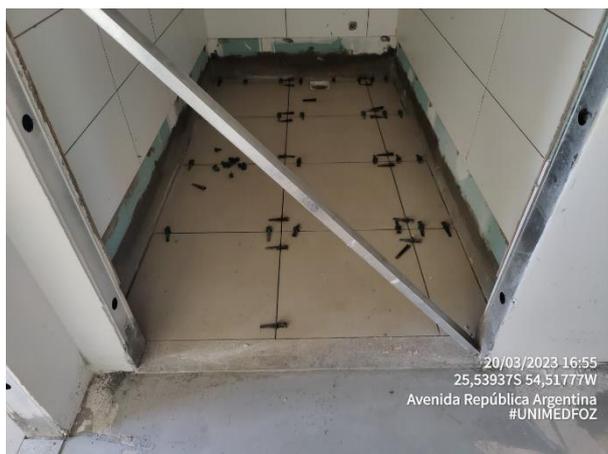
Foto 4 – Instalações em Granito – Soleiras / Pingadeiras e Bancadas

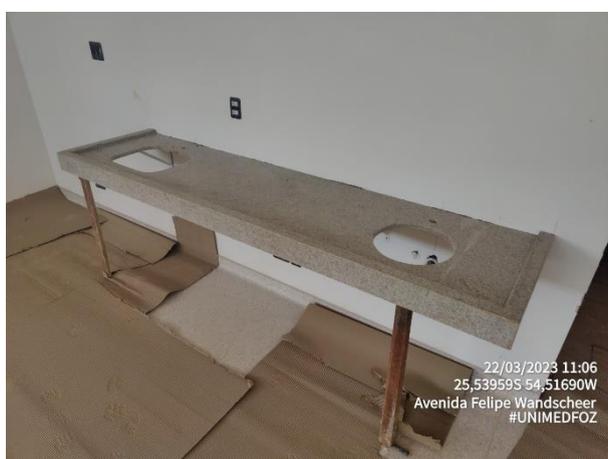
Foto 5 – Instalações em Granito – Soleiras / Pingadeiras e Bancadas

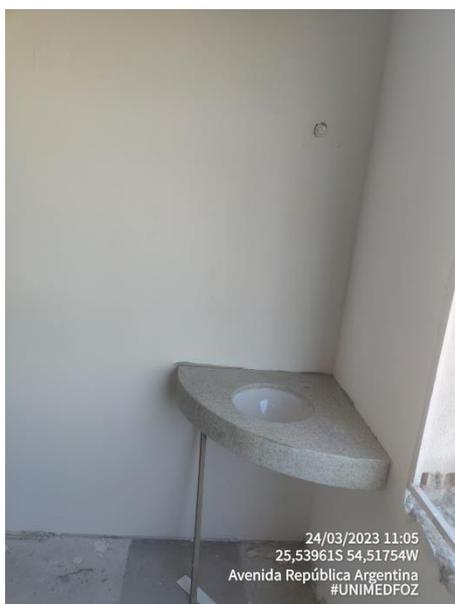
Foto 6 – Instalações em Granito – Soleiras / Pingadeiras e Bancadas

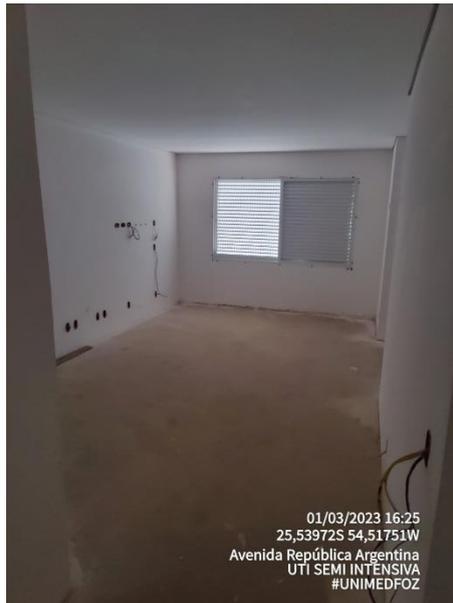
Foto 7 – Execução de Selador, Emassamento e Pintura

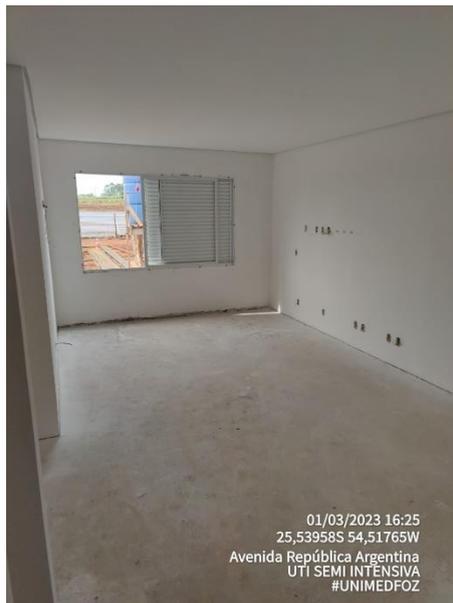
Foto 8 – Execução de Selador, Emassamento e Pintura

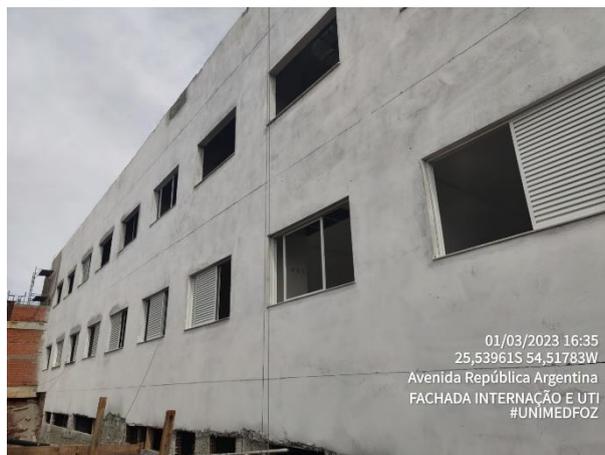
Foto 9 – Execução de Selador, Emassamento e Pintura

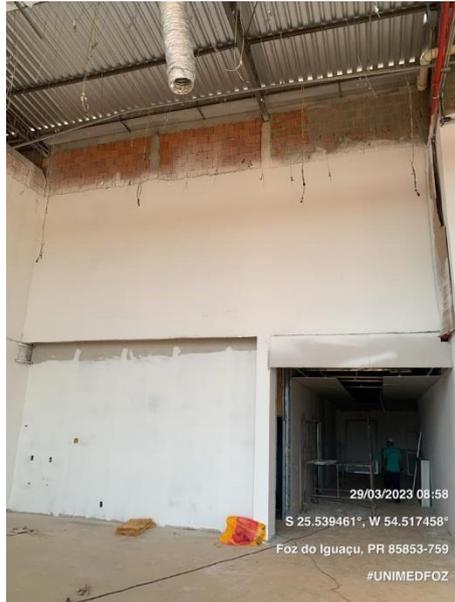
Foto 10 – Execução de Selador, Emassamento e Pintura

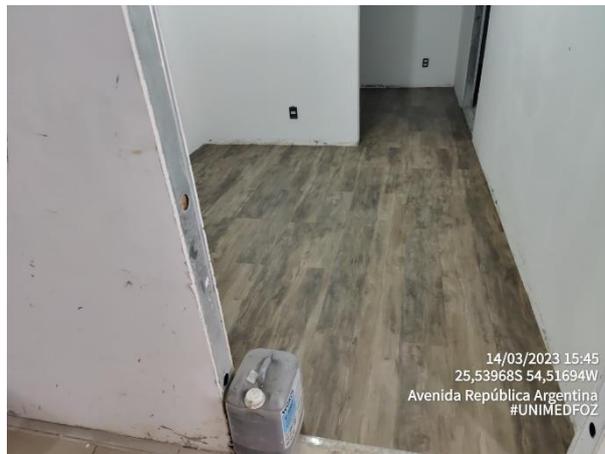
Foto 11 – Instalação de Piso Cerâmico e Vinílico

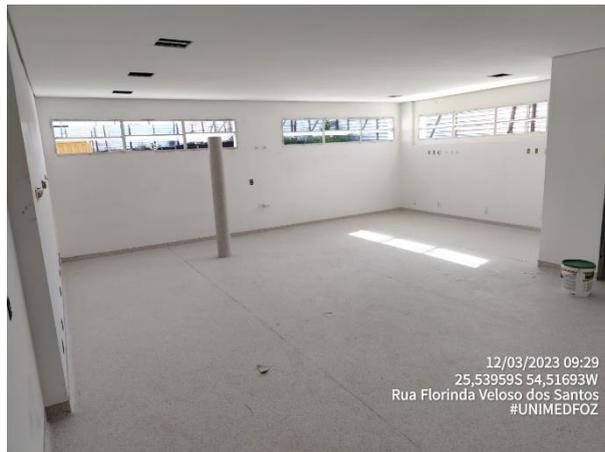
Foto 12 – Instalação de Piso Cerâmico e Vinílico

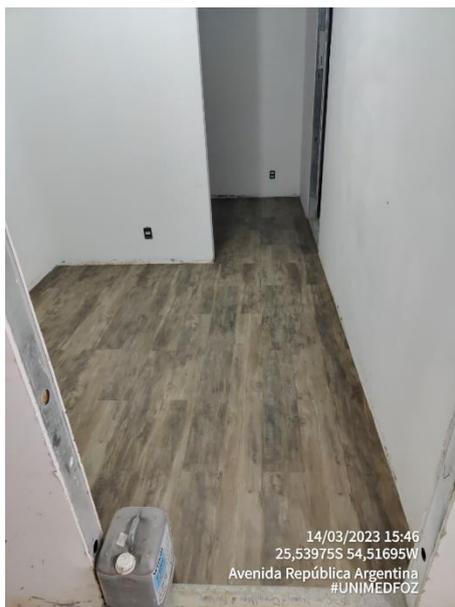
Foto 13 – Instalação de Piso Cerâmico e Vinílico

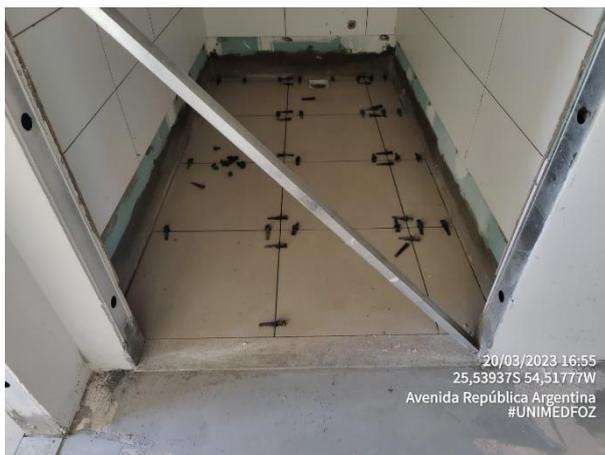
Foto 14 – Instalação de Piso Cerâmico e Vinílico

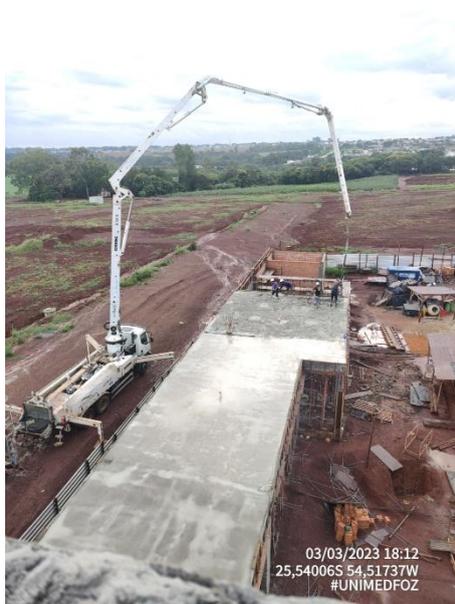
Foto 15 – Estrutural – Concretagem da Central de Utilidades

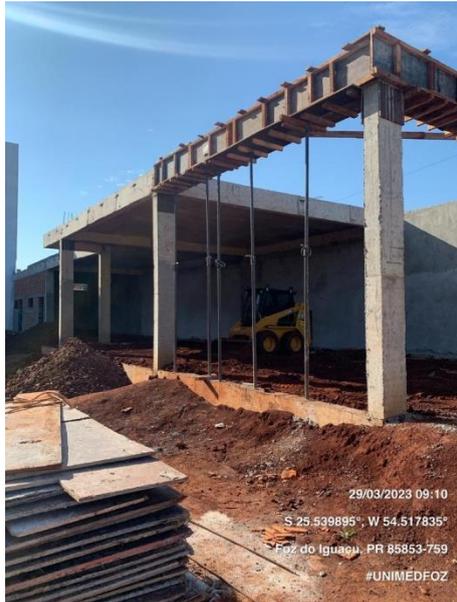
Foto 16 – Estrutural – Preparo de Base para Piso de Concreto

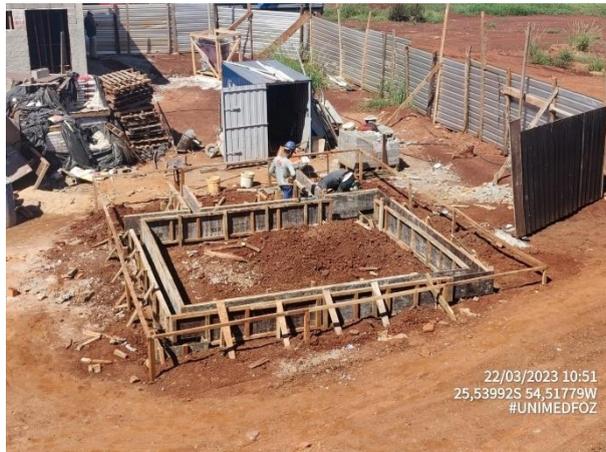
Foto 17 – Estrutural – Fundação Guarita

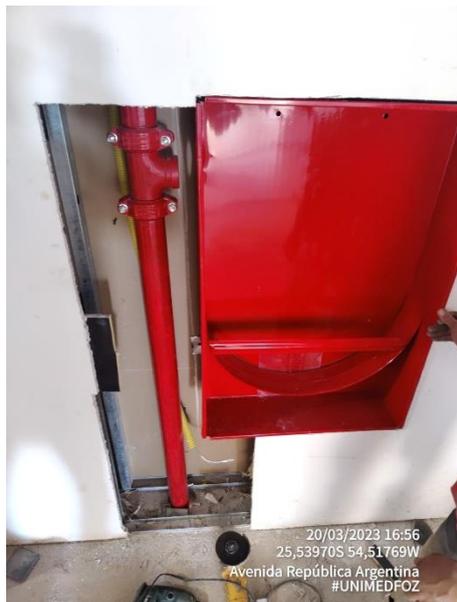
Foto 18 – Instalações – Rede de Hidrantes

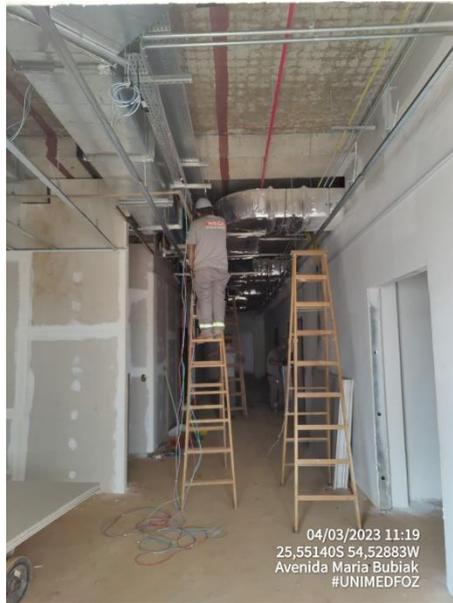
Foto 19 – Instalações – Rede Elétrica

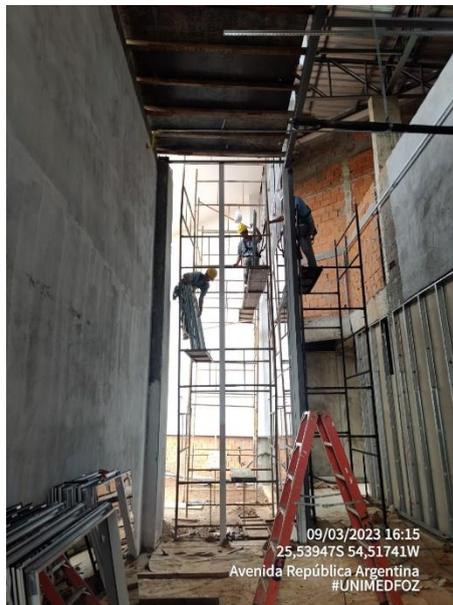
Foto 20 – Estruturação – Pele de Vidro

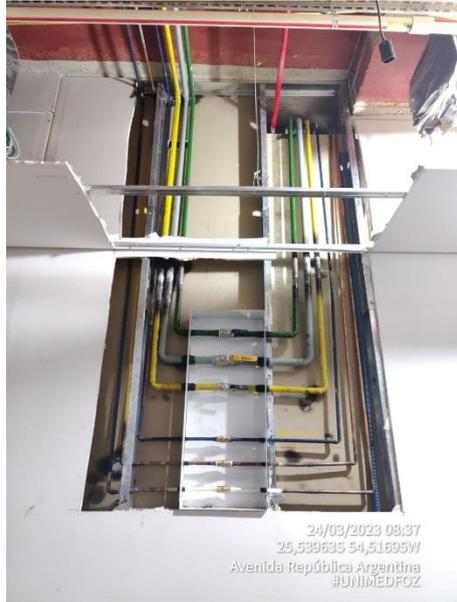
Foto 21 – Instalações – Rede de Gases Medicinais
