Schadstoffe in der Bausubstanz – Themen aus der Praxis

Claudia Venturini, Andrea Hoppe, Frank Ihle und Christian Lund¹

Im August 2020 wurde der Auftrag zur Erarbeitung eines Gesamtschadstoffkatasters für den ehemaligen Flughafen Tempelhof in Berlin vergeben.

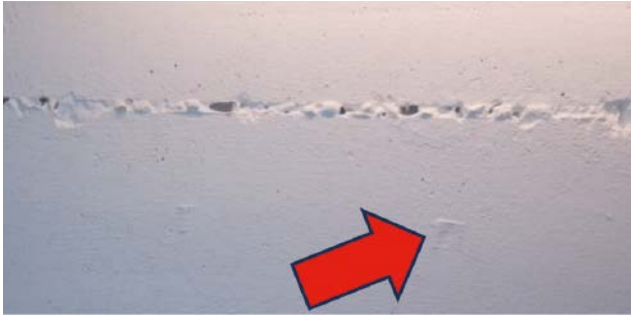
Abb. 2: Abstandhalter in Betonwand

Visuelle Überprüfung: Die visuelle Überprüfung beinhaltet eine Sichtprüfung der einsehbaren Flächen. Häufig ist die Sichtprüfung durch Farbanstriche oder Putze auf der Betonoberfläche erschwert oder nicht möglich. Auch wenn die Betonoberflächen frei einsehbar sind, weisen die Abstandhalter häufig eine Betonüberdeckung auf, so dass Abstandhalter gar nicht erkannt werden können.

Sind Abstandhalter erkennbar, so weisen die Abstandhaltertypen ein charakteristisches Abbild auf der Betonoberfläche auf, **Abbildung 2**.

Grundsätzlich können in vielen Fällen, wenn überhaupt, nur einzelne Abstandhalter visuell festgestellt werden. In einem Bauwerk können aber verschiedene Typen von Abstandhaltern verbaut worden sein.

Werden bei der visuellen Prüfung nicht ausreichend Abstandhalter festgestellt, sollte eine Freilegung der Betonoberfläche mit einem geeigneten emissionsarmen Verfahren erfolgen.

Freilegung der Oberfläche: Hierzu eignen sich Fräsverfahren mit Absaugvorrichtung oder ein Hochdruckwasserstrahlverfahren. Welches Verfahren angewendet werden kann, hängt von den örtlichen Gegebenheiten ab. Beim Hochdruckwasserstrahlverfahren muss beispielsweise mit dem Absprengen von Betonstücken gerechnet werden. Daher ist das Verfahren, wenn unmittelbar angrenzend, z. B. weiterhin der Verkehr fließt, nicht empfehlenswert.

Werden asbesthaltige Abstandhalter im Beton nachgewiesen, so ist ein Ausbau technisch nicht möglich, da nicht garantiert werden kann, dass alle Abstandhalter ausgebaut wurden und wirtschaftlich oftmals auch nicht sinnvoll.
