# Recupero Palazzo Stocchi – Comune di Terni 2/3

## ANALISI DEL DEGRADO DELLE PARETI AFFRESCATE

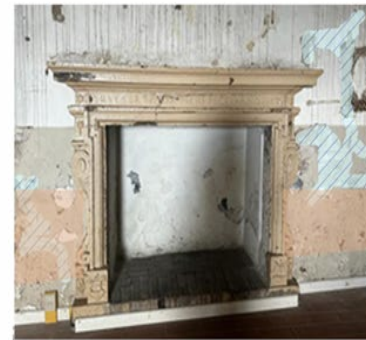
### Banda Superiore affrescata

- PATINA dovuta a sporco
- ALTERAZIONE CROMATICA
- ESFOLIAZIONE

Rimozione di sporcizia, polvere, depositi di fumo o vernice successiva mediante l'uso di solventi delicati e metodi di pulizia meccanica controllata. È importante che questa operazione venga eseguita con cura per evitare danni all'affresco.

Analisi delle cause dell'alterazione cromatica, come l'esposizione alla luce solare o inquinanti atmosferici, e adozione di misure per mitigarne l'effetto. Pulizia controllata per rimuovere i depositi superficiali che influenzano la resa cromatica dell'affresco. Applicazione di trattamenti specifici per ridurre selettivamente l'alterazione cromatica e ripristinare l'aspetto originale.

Valutazione delle cause dell'esfoliazione, come infiltrazioni d'acqua o movimenti strutturali, e risoluzione dei problemi di base. Consolidamento delle aree esfoliate mediante l'applicazione di adesivi compatibili per ripristinare l'adesione dell'affresco all'intonaco sottostante. Monitoraggio periodico per rilevare eventuali nuove aree di esfoliazione e intervenire tempestivamente.

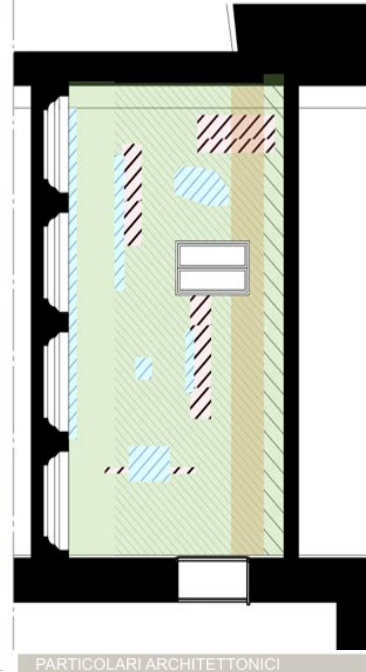
### Pareti affrescate

- ALTERAZIONE CROMATICA
- EFFLORESCENZA
- SCIALBATURA
- DISTACCO
- LACUNA

Pulizia delicata per rimuovere i sali solubili sulla superficie dell'affresco utilizzando solventi appropriati e acqua purificata. Applicazione di trattamenti di consolidamento per prevenire la migrazione dei sali e ridurre la formazione di efflorescenze future. Controllo dell'umidità ambientale e delle fonti di umidità per evitare la ricorrenza dell'efflorescenza.

Se l'affresco presenta distacchi di intonaco o parti instabili, può essere necessario eseguire un intervento di consolidamento. Questo può comportare l'iniezione di adesivi specifici o la reintegrazione dei punti di distacco utilizzando materiali compatibili.

Valutazione delle lacune per determinare l'approccio migliore, considerando l'estensione e la complessità delle stesse. Riempimento delle lacune utilizzando materiali compatibili e tecniche di riproduzione per ripristinare l'integrità visiva dell'affresco. Ritocco e reintegrazione delle lacune per mimare l'aspetto originale dell'affresco utilizzando pigmenti minerali e tecniche pittoriche appropriate.

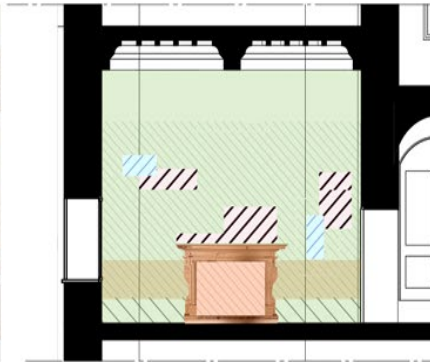
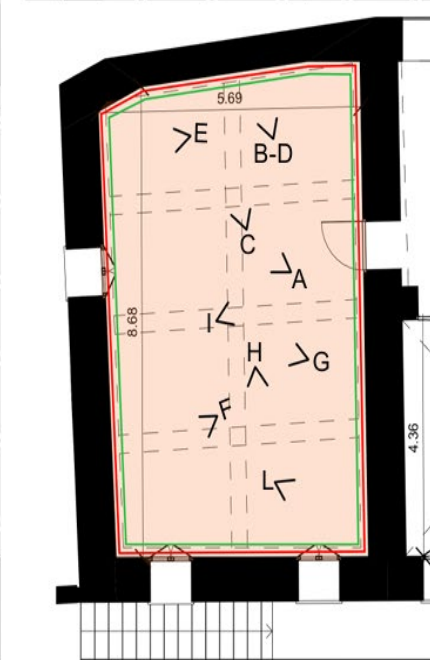
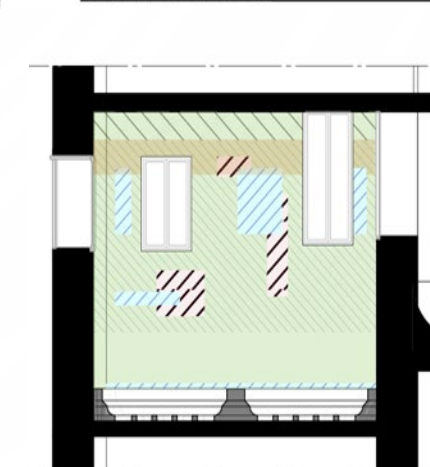
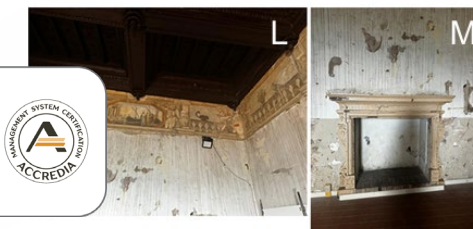
### Banda inferiore affrescata

- POLVERIZZAZIONE
- DEPOSITO SUPERFICIALE
- EFFLORESCENZA
- ESFOLIAZIONE
- LACUNA
