CONSERVAZIONE DI SUPERFICI DECORATE

Restauro e adeguamento del Teatro di Corte di Villa Reale a Monza

Restoration and adaptation of the Court Theatre of Villa Reale in Monza

Simona Offredi
Restauratrice, Direttrice tecnica
di Cooperativa per il Restauro (Milano)
offredi@cooprestauro.it

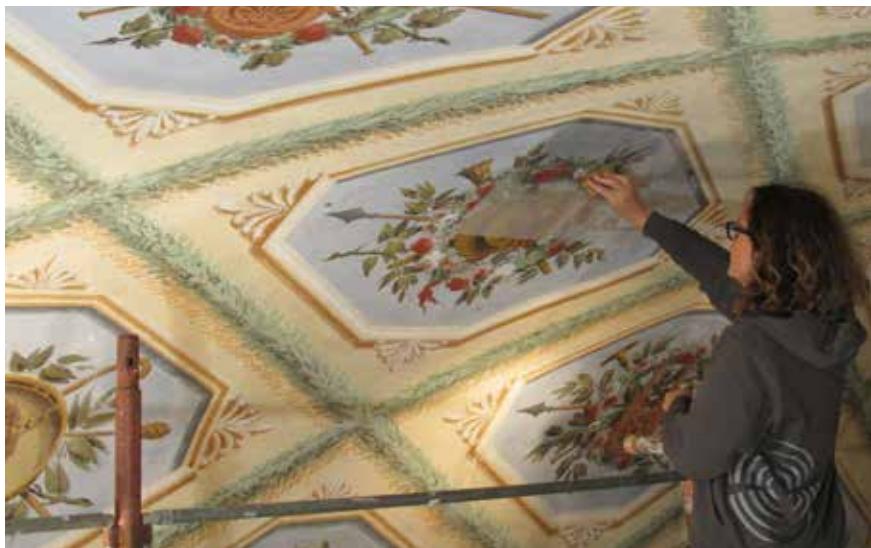
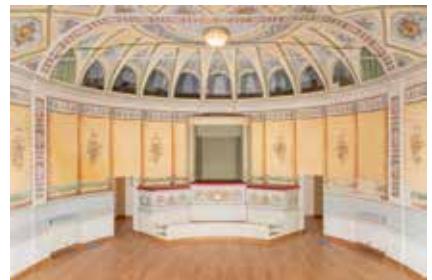
IN APERTURA_Veduta d'insieme della sala teatrale (Archivio Consorzio villa Reale e Parco di Monza). 1a,b. Intonaci decorati: operazione di pulitura e vista della sala verso il palco reale dopo il restauro (ph. Andrea Basci per Cooperativa per il Restauro).

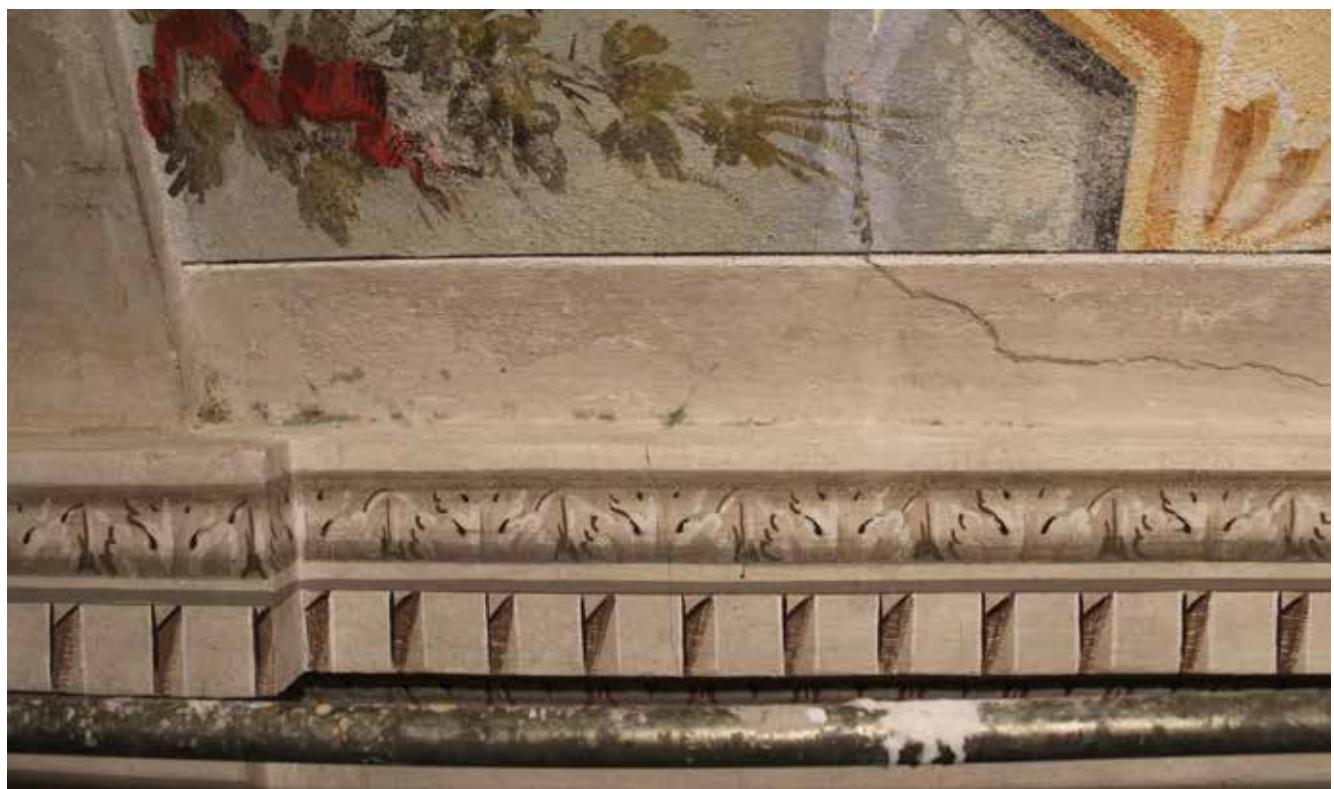
Le forme di degrado riscontrate erano essenzialmente correlate alle infiltrazioni d'acqua dalle discontinuità presenti in corrispondenza del ballatoio del primo piano, per perdite dalle tubature obsolete dei locali soprastanti, nonché per umidità ascensionale. La presenza di materiali inidonei (malte cementizie e pitture sintetiche) hanno amplificato i fenomeni innescati dall'acqua sotto forma di cristallizzazioni saline, sollevamenti, decoesione e lacune della pellicola pittorica, distacchi e lacune dell'intonaco, nonché favorito la crescita di microrganismi (figura 2 e 3). Le false volte di platea e galleria -in particolare- presentavano numerosi ed estesi distacchi dell'intonaco dal supporto ligneo¹ (figure 4 e 5) distribuiti su tutta la superficie e sulla parte destra dell'arco di proscenio, nonché estese fessurazioni (già oggetto di risarcimento superficiale nelle precedenti manutenzioni) associate -talvolta- a deformazioni della planarità dell'intonaco.

2. Intonaci decorati della volta:
colonizzazione biologica.
3. Cornicione d'imposta della volta: parte degradata
dalle infiltrazioni d'acqua (efflorescenze saline,
sollevamenti e disgregazione degli strati di finitura).

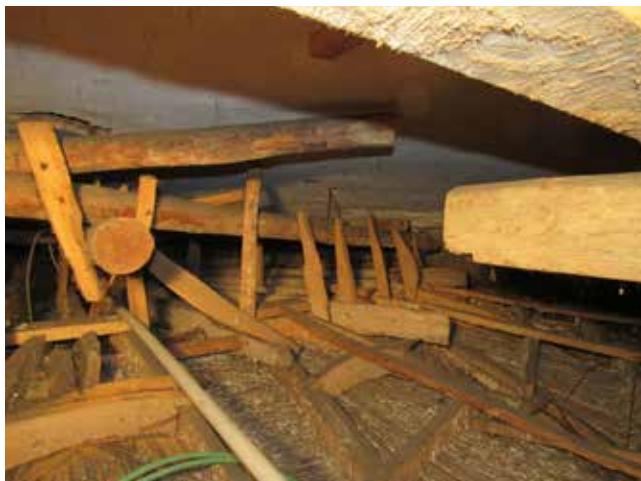
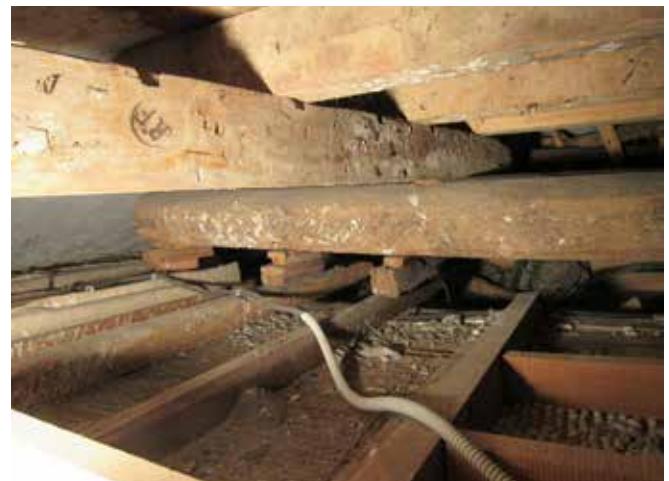
NOTA 1. Dallo studio effettuato si è appurato che il soffitto della sala è costituito da un intonaco applicato su una stuia di canniccio fissata su una struttura di centine lignee, le quali sono sostenute da travi per incastro e per mezzo di collegamenti con elementi lignei e legature in ferro. Gli elementi lignei che compongono la struttura sono chiaramente di reimpiego, a fronte dell'osservazione nell'estradosso dagli unici due punti di ispezione presenti (botola nel soffitto della galleria ed estradosso dell'arco di proscenio raggiungibile tramite il ballatoio di servizio alla scena) di elementi dalle dimensioni disomogenee e forme irregolari, nonché per la presenza di travetti con il marchio RF (Real Fabrica) aventi gli incavi per l'alloggiamento dei listelli coprifilo (regoli), tipici di un solaio piano.

4. Intonaci decorati: estradosso della falsa volta della sala teatrale, particolare della struttura lignea.
5. Intonaci decorati: estradosso della falsa volta della galleria.

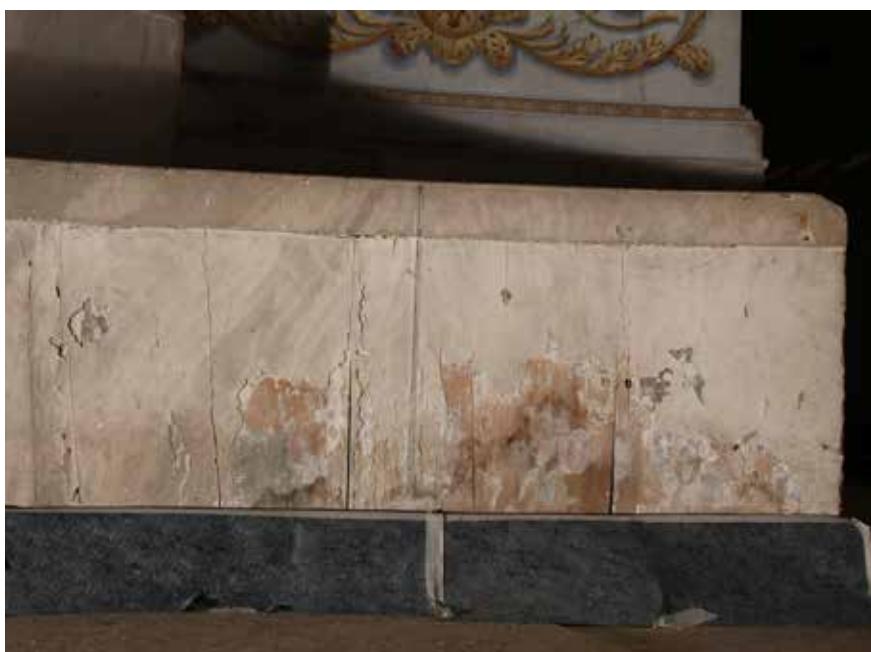
Interventi manutentivi di ridipintura avevano interessato anche tutti i *manufatti lignei decorati*, in particolare e ripetutamente tutta la superficie delle zoccolature a finto marmo del proscenio e del palco reale. In quest'ultimo erano visibili anche ulteriori ritocchi puntuali eseguiti, dopo la caduta puntiforme degli strati di ridipintura, direttamente sulla superficie originale impiegando colori sintetici. Parte di esse risultavano cromaticamente alterate; la superficie in più punti risultava disomogenea anche per la presenza in eccesso di adesivi usati per il fissaggio della pellicola pittorica. I supporti lignei apparivano generalmente in buone condizioni. Sulle finiture decorative erano visibili diversi fenomeni di alterazione e degrado seppur di limitata gravità: colonizzazione biologica caratterizzata da lieve e diffusa formazione di muffe (ante d'oscurò) e infestazione da insetti xilofagi, in particolar modo attiva sulle macchine di scena sotto al palcoscenico; depositi incoerenti di particellato atmosferico uniformemente diffusi; distacchi degli strati preparatori e di stuccature di risarcimento delle fessurazioni, nonché numerose ed estese lacune di pellicola pittorica a carico delle zoccolature a finto marmo del proscenio e del palco reale (figura 6).

6. Zoccolatura del palco reale: sollevamento della pellicola pittorica e formazione di lacune.

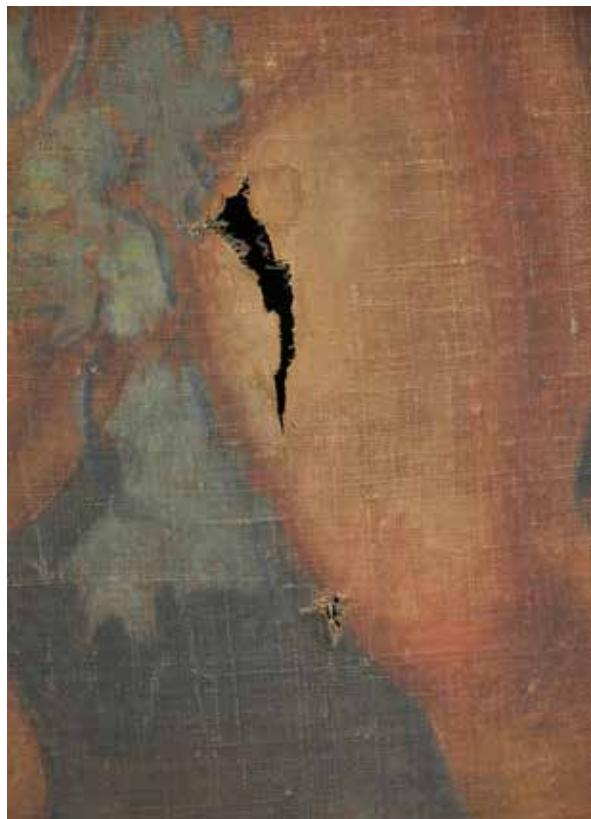
Il dipinto su tela era compromesso da numerosi fattori legati all'incuria. Sulla superficie si osservavano diffusi depositi di particellato, abrasioni della pellicola pittorica, gore d'acqua e sbiancamenti, sollevamenti e distacchi di scaglie di colore con formazione di lacune diffuse. La tela di supporto a causa della reattività all'umidità della foderatura a colla pasta del precedente restauro, appariva deformata; vi erano inoltre abrasioni, strappi, lacerazioni e numerose lacune (figure 7 e 8) in particolar modo in prossimità delle cuciture verticali delle pezze che la compongono.

7. Dipinto su tela: particolare di una lacerazione della tela di supporto (tela originale e di foderatura applicata nel restauro del 1973).

8. Fondale di scena durante le operazioni di smontaggio dal telaio ligneo.

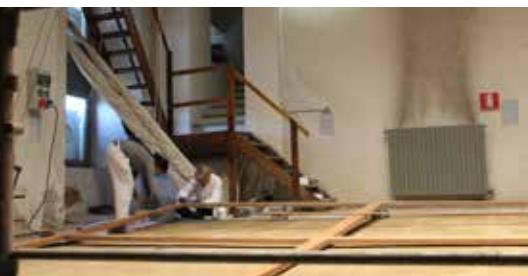
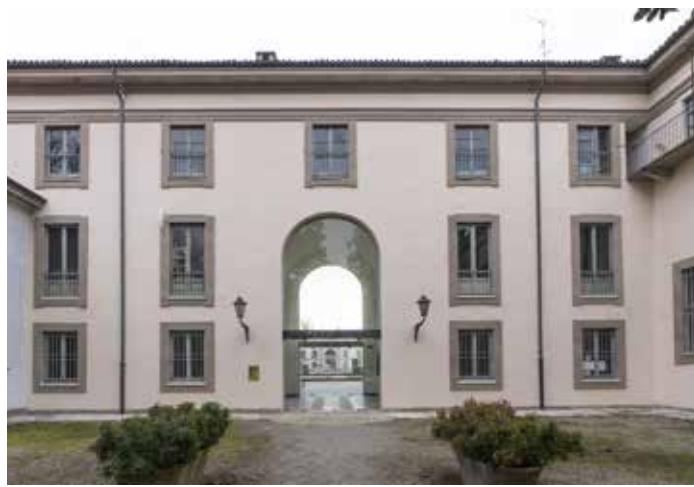
9a,b. Prospetto nord sul cortile, dopo il restauro (ph. Andrea Basci per Cooperativa per il Restauro) e durante il cantiere con l'allestimento dei ponteggi di facciata.

Gli intonaci dei prospetti esterni (figura 9a,b), sulle parti maggiormente protette da dilavamento quali le porzioni prossime al sottogronda e la porzione sottostante al ballatoio, presentavano diversi strati di tinteggiatura manutentiva applicati anche indistintamente sugli stipiti in pietra delle aperture e sulla cornice di gronda per occultare i depositi di sporco e le macchie di ossidi rilasciati dalla lattoneria. Numerosi i risarcimenti eseguiti in più riprese con materiali prevalentemente cementizi e di scarsa qualità esecutiva, per la messa in opera di impiantistica, per il ripristino di parti interessate dall'incasso di tubazioni e scarichi, per riconformare le cornici delle aperture. Spesso sono risultati applicati su supporti originali già compromessi e non risanati; la sovrapposizione di queste malte ha modificato anche in modo evidente gli aggetti e la perpendicolarità della geometria delle cornici. La fascia basale dell'intonaco di entrambi i prospetti era stata già oggetto di rifacimento per un'altezza di circa 2,5 metri da terra, nell'intervento edile che ha preceduto il restauro, quale opera correlata al risanamento e contrasto dell'umidità ascensionale nelle murature. Gli elementi in pietra arenaria erano soggetti a fenomeni di decoesione, scagliatura, fratturazione e mancanze; le inferriate delle aperture a distacco delle vernici di finitura, corrosione puntuale, mancanza di particolari decorativi e di un parapetto in toto.

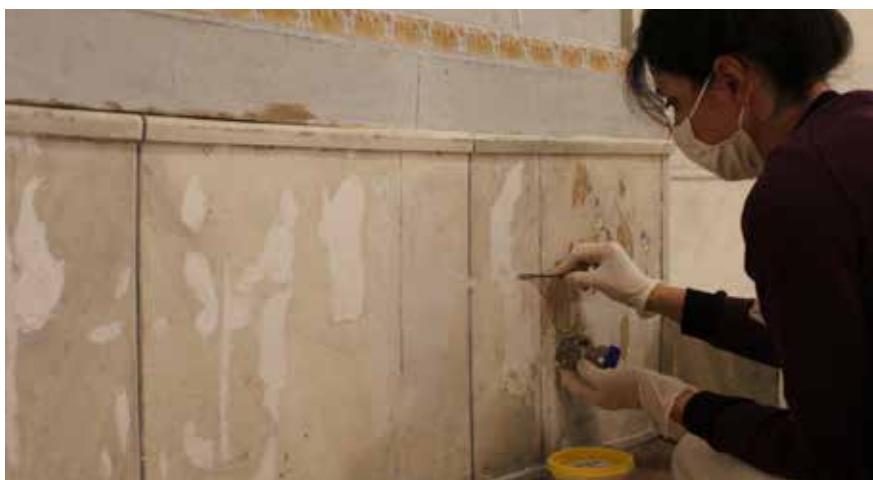
NOTA_2. Il trattamento dei sali solubili è stato effettuato per estrazione, mediante applicazione di compresse assorbenti e per conversione (nel caso dei solfati presenti negli intonaci decorati), mediante applicazione di resine a scambio ionico.

In estrema sintesi, l'intervento di conservazione ha previsto: trattamenti di disinfezione da insetti xilofagi sui manufatti lignei (in particolar modo su tutte le macchine di scena storiche); di disinfezione degli intonaci (localizzata per le superfici interne e sul prospetto est del cortile, diffusa sul prospetto esterno nord); operazioni di pulitura diversificate in relazione alle peculiarità di ogni manufatto, preservando le ridipinture generalizzate degli intonaci decorati (fatto salvo aree circoscritte estremamente degradate dalla cristallizzazione dei sali); il trattamento dei sali solubili²; il consolidamento materico della pellicola pittorica, degli intonaci esterni, di piccole porzioni lignee (parti basse del palchetto reale, tavole della struttura portante dell'incannucciato); il consolidamento statico degli intonaci distaccati e delle fessurazioni; la rimozione degli estesi rifacimenti in malta cementizia sui prospetti esterni e la rimozione della sola porzione adiacente agli intonaci antichi per la fascia basale delle pareti decorate³. Si è provveduto al risarcimento delle murature dei prospetti, a seguito della rimozione di impianti obsoleti incassati e integrare le estese lacune dell'intonaco con malta di calce, impiegata anche per la stuccatura di lacune e fessurazioni di intonaci e cornici di sala, galleria e palcoscenico, diversificando gli impasti in relazione alle peculiarità dei manufatti da trattare. I risarcimenti hanno interessato anche la tela di supporto del fondale di scena dell'Appiani, per aree puntuali e per la fascia di bordura di due lati, nonché le parti mancanti del pavimento in cotto della galleria. La restituzione estetica finale ha previsto il risarcimento delle lacune delle superfici interne e la tinteggiatura a calce degli intonaci esterni.

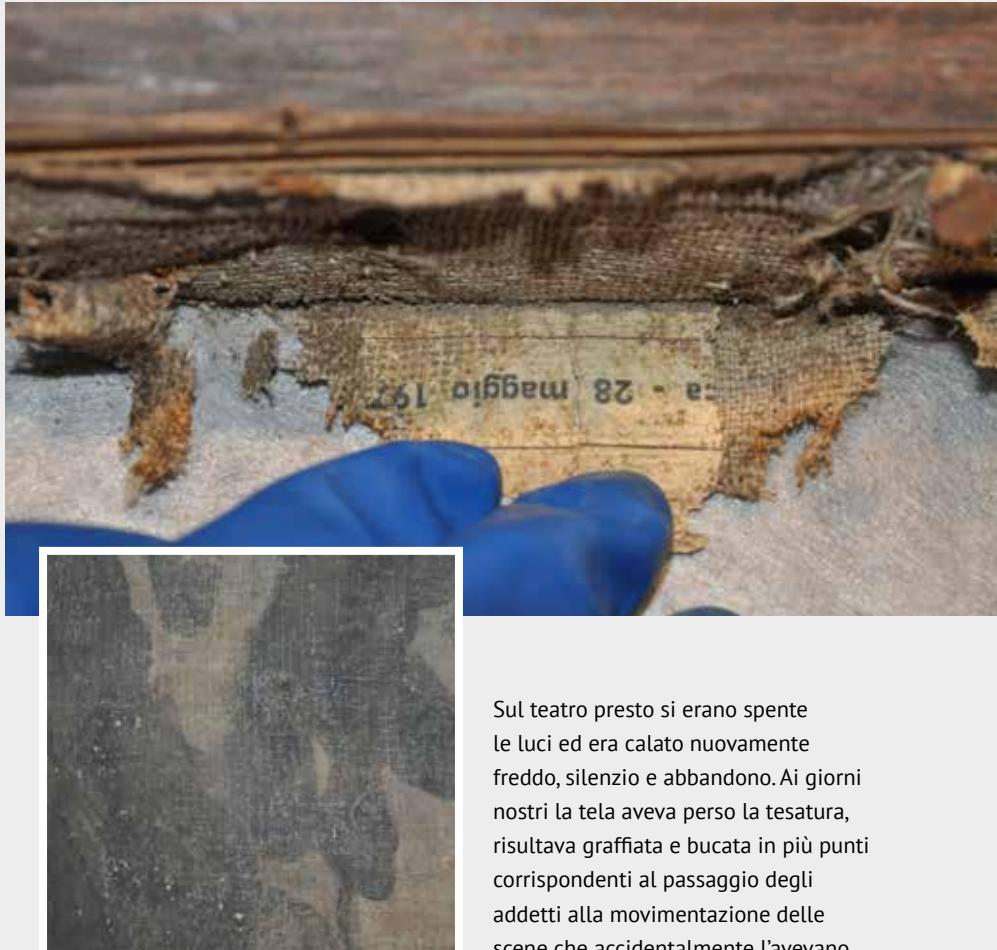
Tra i lavori appena eseguiti utili alla riapertura al pubblico del Teatro di Corte in villa Reale a Monza, il restauro del velario di scena ha impegnato una media di 2 restauratori per 9 mesi di cantiere. La tela era stata abbandonata e poi scoperta in un deposito della villa nel 1973: era stata intelaiata, restaurata e posizionata come fondale decorativo del palcoscenico che aveva ripreso a funzionare per alcuni anni, ma solo in alcune occasioni. In quel momento i restauratori si erano premurati di inserire dei ritagli di giornale datati a testimonianza del lavoro ed alcuni più sfrontati a siglare la data sul dipinto con penna blu (figure 1a,b).

1a,b. Ante Opera. Particolare degli inserti di giornale datati e inseriti nella intelaiatura effettuata nel 1973; inserimento a penna della data di intervento (foto MiC, dal Consuntivo scientifico di Cooperativa per il Restauro scarl).

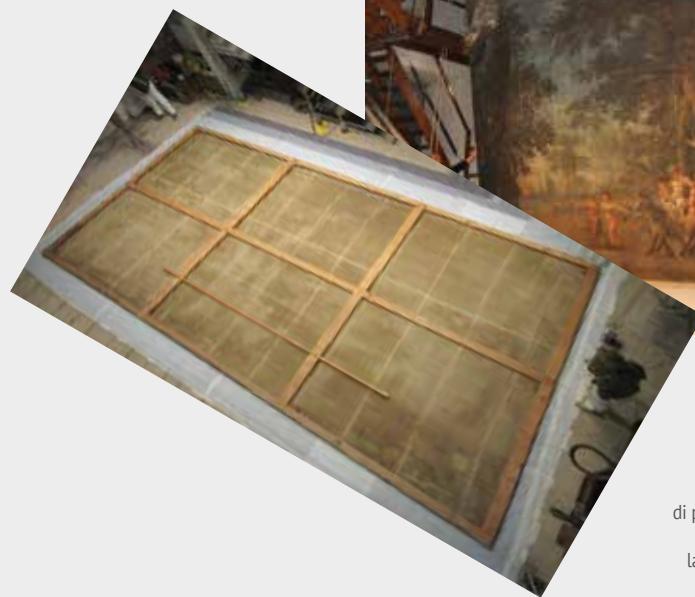
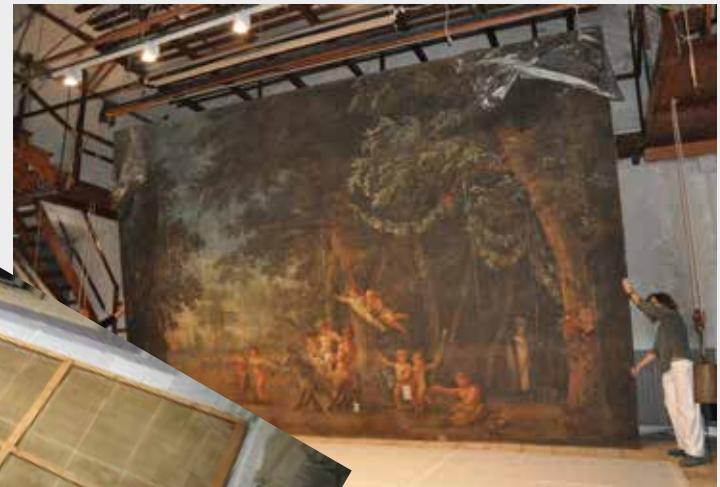
media degli attrezzi pendenti alle cinture delle maestranze. Si rilevavano poi i tipici degradi dell'abbandono come gore, depositi, polveri anche consistenti ed impoverimento, se non perdita, della consistenza pittorica e del supporto. La tela di lino, dalle dimensioni di 7,26x4,70 metri per 34,12 mq, presenta una superficie ad intreccio semplice con densità 8/10 fili/cm² ed era ottenuta con 12 pezzi cuciti a tutta altezza a sopragitto (figure 2a,b).

2a,b. Durante l'opera. Posizionamento sul piano di palcoscenico del velario per effettuare l'intervento sul retro. Si notino le 12 fasce con cui è composta la superficie (foto MiC, dal Consuntivo scientifico di Cooperativa per il Restauro scarl).

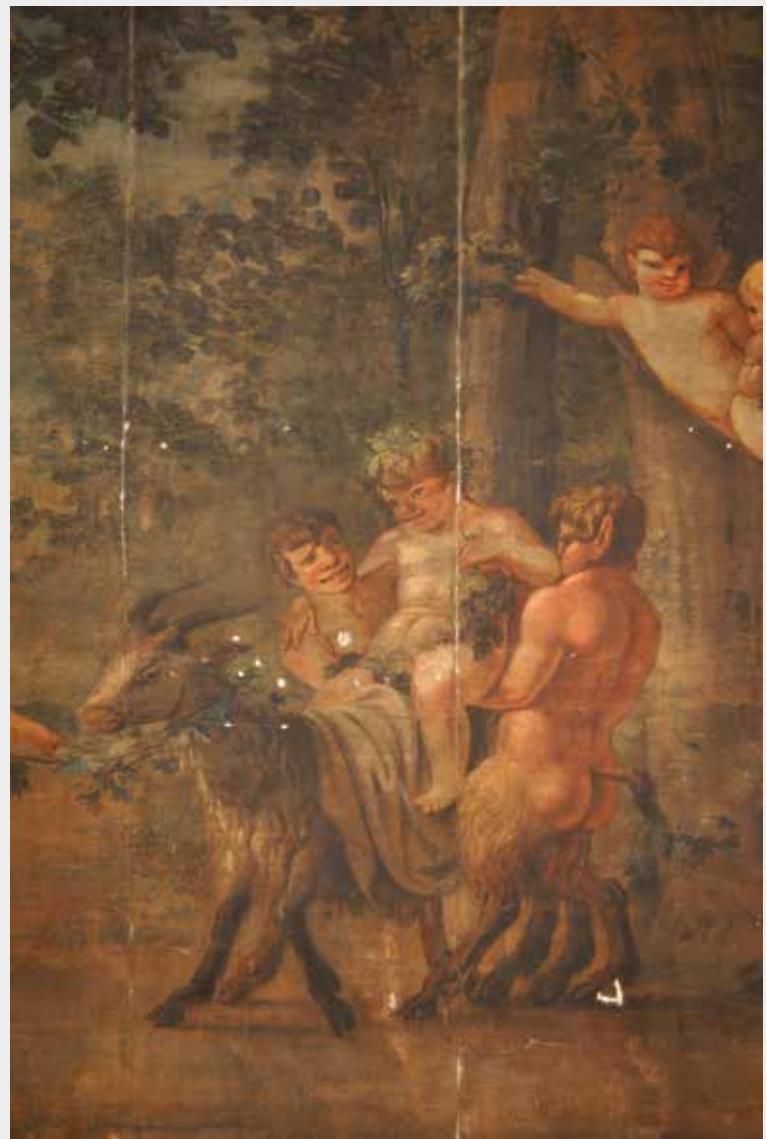
La stesura del colore originaria risultava già di per sé molto leggera e liquida. Era stesa con colla animale, molto magra, sporcata con gesso e i colori più utilizzati sono l'ocra gialla e aranciata, il carbonato di calcio, il nero carbone e il blu decolorato. La resa trasparente rivela la volontà di ottenere una superficie che desse la massima resa coloristica con una retro illuminazione (figura 3). La tela quindi non è propriamente un sipario, in quanto unica e non apribile; era un velario da calare per gli intermezzi musicali o per recitativi a scena ridotta e arrotolare in caso di non utilizzo. Le pieghe di avvolgimento erano ancora leggibili. La consuetudine di disporre un velario da retro illuminare con candele era tipica nei teatri all'italiana di primo Ottocento: si pensi che proprio per questo, quello al centro della città di Monza aveva preso fuoco nel gennaio del 1802. Ovviamente l'illuminazione era resa con fiamme libere, tanto che progettare e creare tali effetti era considerata una professionalità specifica per gli architetti. Luigi Canonica stesso, a cui si deve il Teatro di Corte in villa Reale, agli esordi si era affermato come *maestro di fuochi*, il che comprendeva progettare spettacoli pirotecnicici ed allestimenti teatrali. [1]

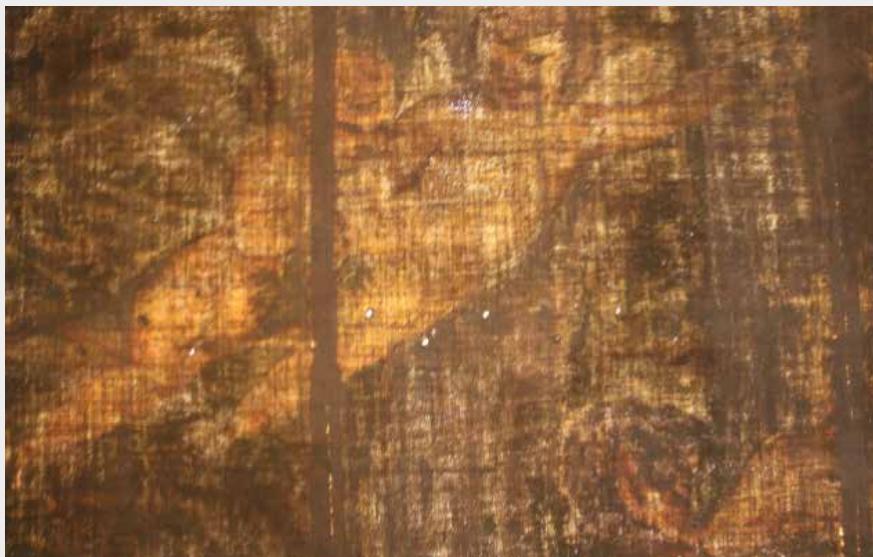
Sul teatro presto si erano spente le luci ed era calato nuovamente freddo, silenzio e abbandono. Ai giorni nostri la tela aveva perso la tessitura, risultava graffiata e bucata in più punti corrispondenti al passaggio degli addetti alla movimentazione delle scene che accidentalmente l'avevano danneggiata. L'altezza dei piccoli strappi coincideva infatti alla quota

3. Ante Opera. Particolare del recto del velario. Si notano le mancanze e la trasparenza nella stesura pittorica (foto MiC, dal Consuntivo scientifico di Cooperativa per il Restauro scarl).

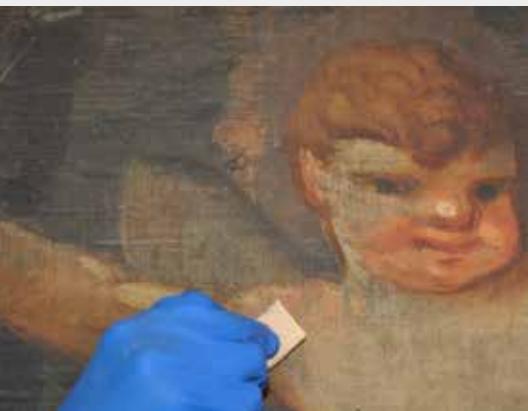
4. Durante l'Opera. Particolare del gruppo di satiri ed amorini a stuccature in corso (foto MiC, dal Consuntivo scientifico di Cooperativa per il Restauro scarl).

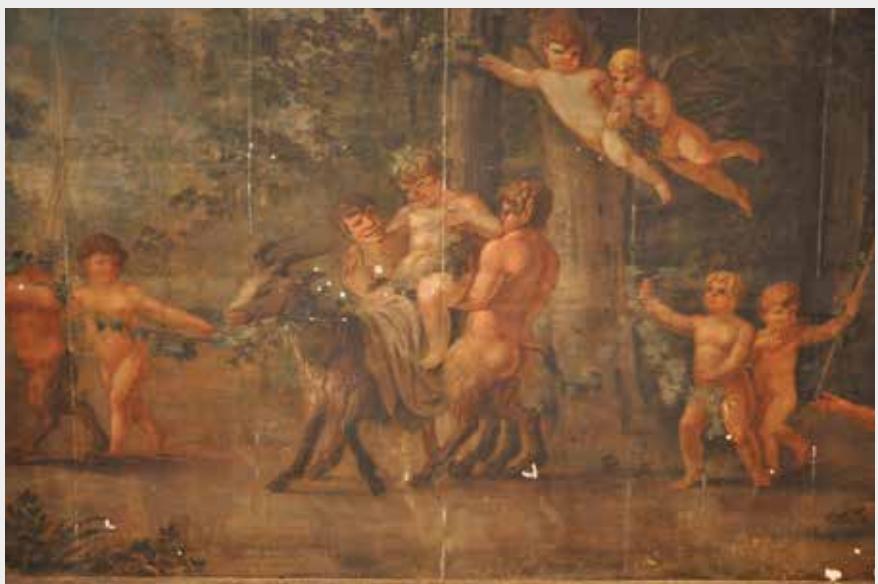
5. Ante Opera. Particolare del gruppo di satiri ed amorini. Si nota la prova di pulitura sulla tela ancora degradata – foto MiC (dal Consuntivo scientifico di Cooperativa per il Restauro scarl).

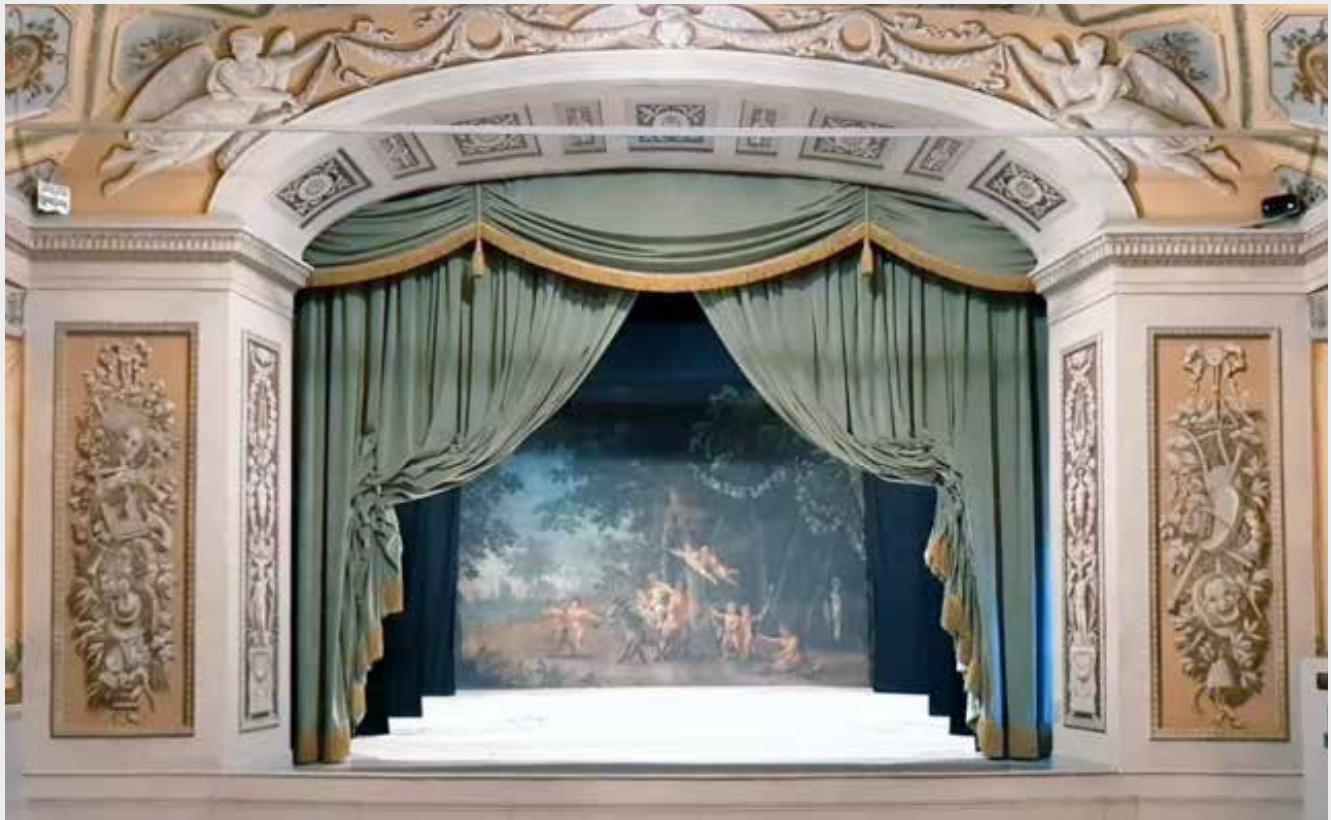
Una volta completato il restauro della tela, si è deciso sulla sua collocazione più sicura e protetta. Il velario era stato posizionato puntandolo al piano di graticcia con semplici stocchi di legno e consentendo uno stretto passaggio degli operatori tra tela e muro di fondo. Averlo piazzato così come trovato poteva comprometterne ancora la conservazione e condizionare gli allestimenti. L'immagine consolidata, la vocazione del velario per il Teatro di Corte e l'importanza di avere in sala un fondale di pregio, hanno portato alla convinzione di lasciarlo *in situ*, semplicemente spostandolo più aderente alla parete di fondo del palcoscenico e di proteggerlo con un moderno tendaggio che all'evenienza potesse nasconderlo sia per conservarlo sia per assecondare le nuove esigenze sceniche (figura 6).

6. Post opera. Il velario posizionato sullo sfondo del palcoscenico con il nuovo sipario (foto Mario Donadoni, Archivio Consorzio Villa Reale e Parco di Monza, 2025).
