ESQUEMA 10

IDO No.010 P.0125-23

NERVION PINTURAS

Date: 06/05/2024

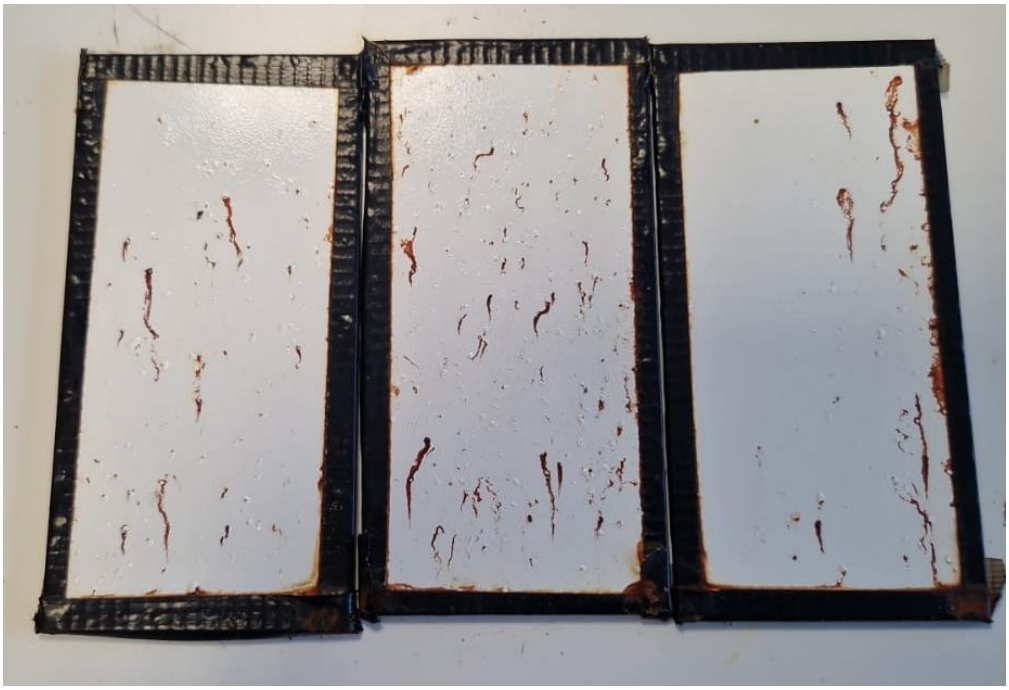
NIEBLA SALINA 1440 horas

De acuerdo con el sistema y ambiente propuesto por el cliente, para las probetas aplicadas con el esquema 10, los resultados obtenidos para una categoría de corrosividad C5H, son insatisfactorios, ya que se observa la presencia de ampollamiento y corrosión tras los ensayos. Por lo tanto, el esquema 10, no es apto para una categoría de corrosividad C5H.
