ESQUEMA 10

IDO No.015 P.0125-23

NERVION PINTURAS

Date: 22/07/2024

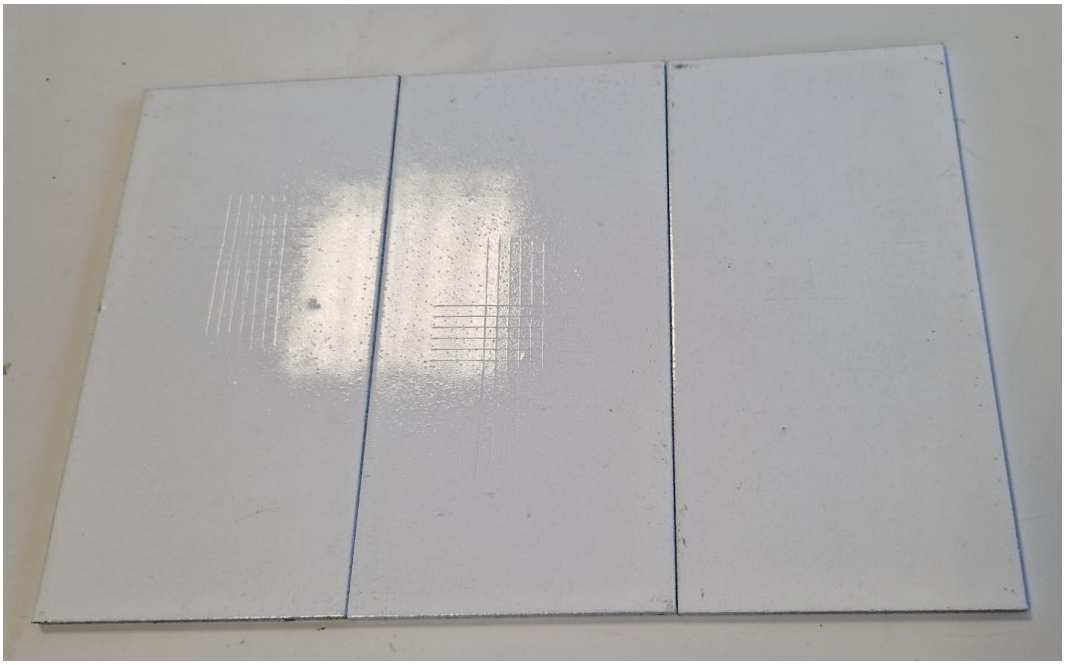
6.2. Fotos evaluación adherencia

INICIAL

CONDENSACIÓN+UV 3000 horas
