ESQUEMA 11

IDO No.016 P.0125-23

NERVION PINTURAS

Date: 22/07/2024

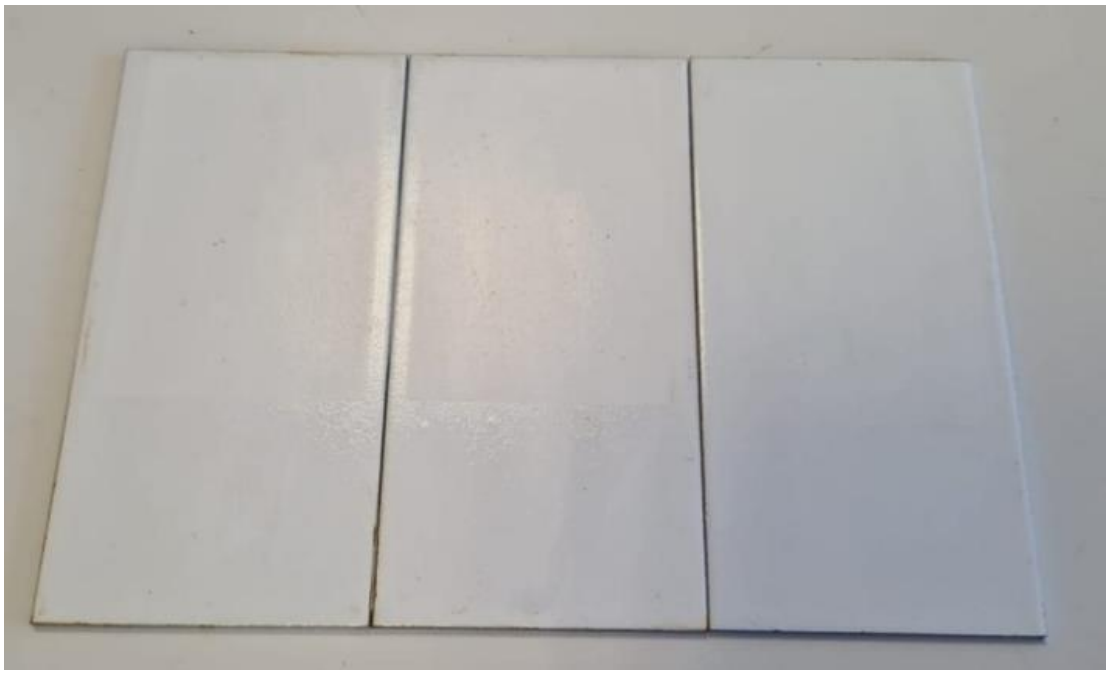
6.1. Fotos evaluación condensación+UV 3000 h

Panel	Espesor de película seca de acuerdo ISO 2808-6B	Adherencia inicial ISO 2409	Condensación+UV ASTM D4587	Ampollamiento ISO 4628-2	Corrosión ISO 4628-3	Agrietamiento ISO 4628 - 4	Descamación ISO 4628-5	Adherencia Final ISO 2409
1	144.7 µm	Nivel 0	-	-	-	-	-	-
2	145.7 µm	Nivel 0	-	-	-	-	-	-
3	132.8 µm	Nivel 0	-	-	-	-	-	-
4	150 µm	-	3000 h	0 (S0)	Ri 0	0 (S0)	0 (S0)	Nivel 0
5	149.9 µm	-	3000 h	0 (S0)	Ri 0	0 (S0)	0 (S0)	Nivel 0
6	156.2 µm	-	3000 h	0 (S0)	Ri 0	0 (S0)	0 (S0)	Nivel 0
Observaciones: se observa que tras 3000 horas de exposición a condensación+UV, la zona expuesta presenta un aspecto del recubrimiento ligeramente matificado.

De acuerdo con el sistema y ambiente propuesto por el cliente, para las probetas aplicadas con el esquema 11, los resultados obtenidos para un envejecimiento acelerado en cámara de condensación+UV, son satisfactorios, ya que no se observa la presencia de ampollamiento, agrietamiento, oxidación o descamación tras el ensayo de niebla salina. Por lo tanto, el esquema 11, es apto tras el envejecimiento en condensación+UV durante 3000 horas.
