ESQUEMA 1

IDO No.019 P.0125-23

NERVION PINTURAS

Date: 24/07/2024

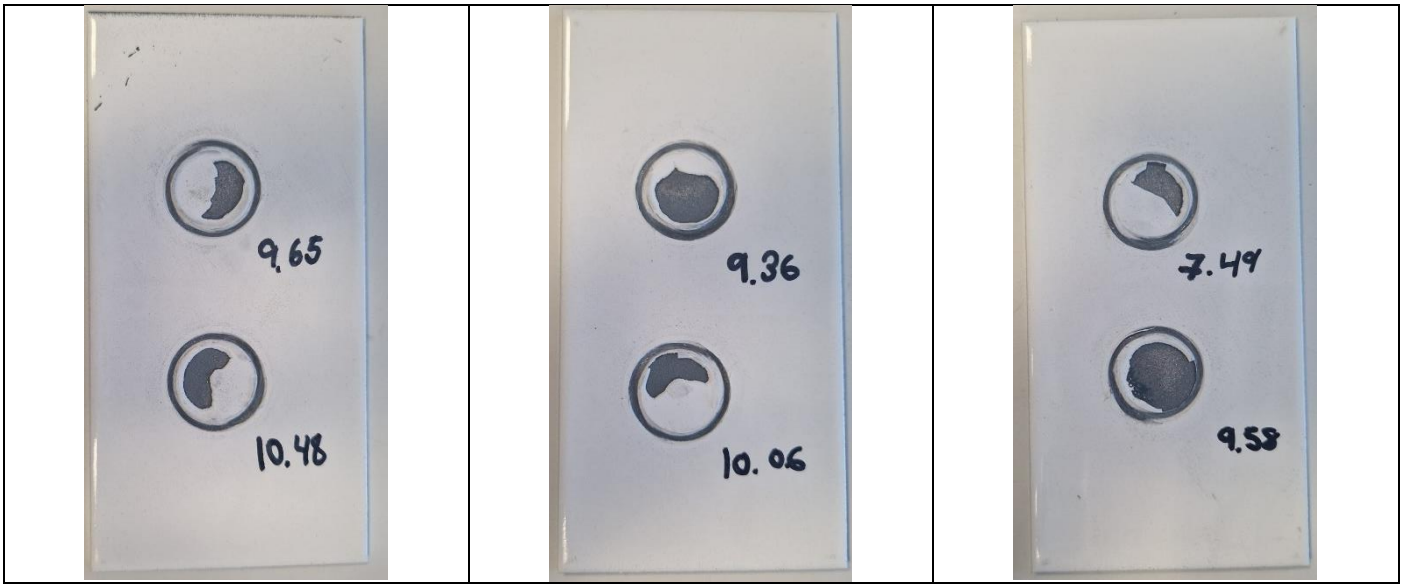
INICIAL

Panel	Espesor de película seca de acuerdo ISO 2808-6B	Adherencia inicial ISO 4624	Condensación +UV ASTM D4587	Ampollamiento ISO 4628-2	Corrosión ISO 4628-3	Agrietamiento ISO 4628 - 4	Descamación ISO 4628-5	Adherencia Final ISO 4624
1	439.3 µm	9.65 MPa (50% D/Y, 50% A/B) 10.48 MPa (55% D/Y, 45% A/B)	-	-	-	-	-	-
2	477 µm	9.36 MPa (50% D/Y, 50% A/B) 10.06 MPa (55% D/Y, 45% A/B)	-	-	-	-	-	-
3	448.4 µm	7.49 MPa (55% D/Y, 45% A/B) 9.58 MPa (20% B/C, 80% A/B)	-	-	-	-	-	-
4	356 µm	-	3000 h	0 (S0)	Ri 0	0 (S0)	0 (S0)	4.78 MPa (100% D/Y) 5.32 MPa (100% D/Y)
5	390.3 µm	-	3000 h	0 (S0)	Ri 0	0 (S0)	0 (S0)	5.69 MPa (100% D/Y) 5.92 MPa (100% D/Y)
6	415.7 µm	-	3000 h	0 (S0)	Ri 0	0 (S0)	0 (S0)	5.82 MPa (100% D/Y) 4.65 MPa (100% D/Y)
