ESQUEMA 3

IDO No.020 P.0125-23

NERVION PINTURAS

Date: 24/07/2024

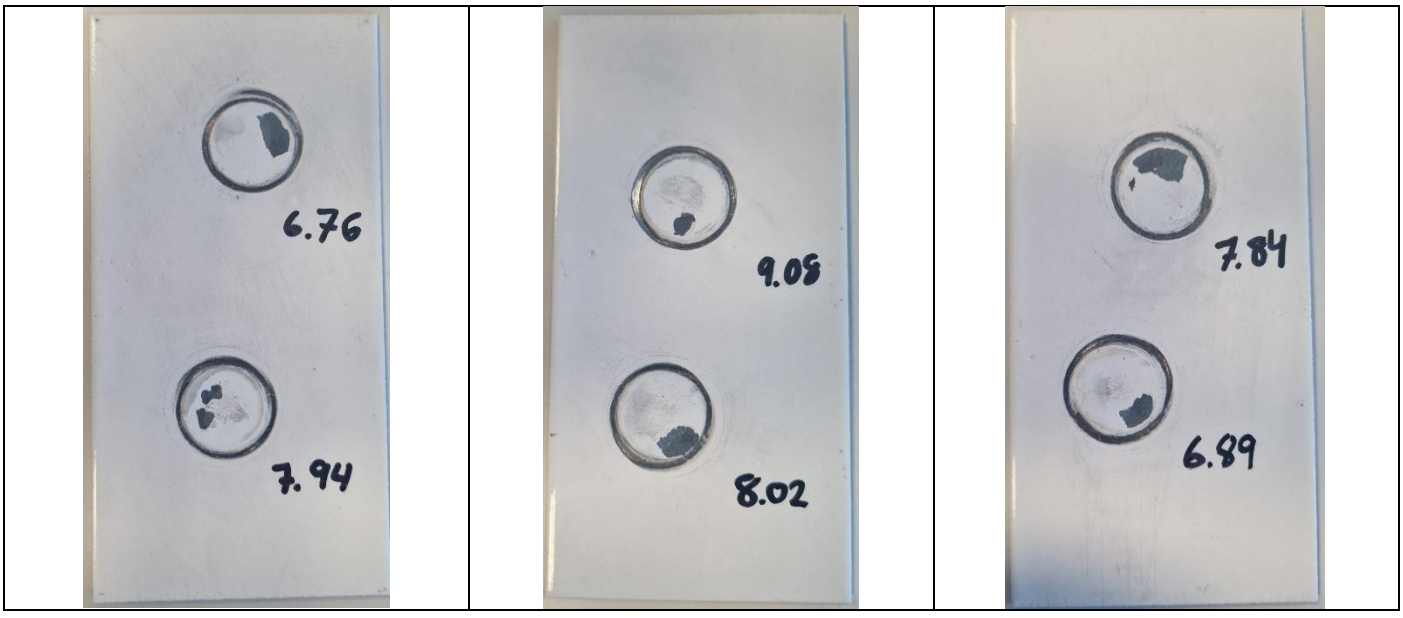
INICIAL

Panel	Espesor de película seca de acuerdo ISO 2808-6B	Adherencia inicial ISO 4624	Condensación+UV ASTM D4587	Ampollamiento ISO 4628-2	Corrosión ISO 4628-3	Agrietamiento ISO 4628 - 4	Descamación ISO 4628-5	Adherencia Final ISO 4624
1	306.3 µm	6.76 MPa (65% D/Y, 5% B, 30% B/C) 7.94 MPa (30% D/Y, 5% A/B, 15% B/C, 10% Y/Z)	-	-	-	-	-	-
2	305.4 µm	9.08 MPa (50% D/Y, 30% Y/Z, 20% A/B) 8.02 MPa (35% D/Y, 5% A/B, 25% B/C, 35% Y/Z)	-	-	-	-	-	-
3	307.9 µm	7.84 MPa (30% D/Y, 30% Y/Z, 25% B/C, 15% A/B) 6.89 MPa (35% D/Y, 35% Y/Z, 25% C/D, 5% A/B)	-	-	-	-	-	-
4	327.1 µm	-	3000 h	0 (S0)	Ri 0	0 (S0)	0 (S0)	5.42 MPa (50% C/D, 50% D/Y) 4.58 MPa (80% B, 10% D/Y, 10% Y/Z)
5	310.2 µm	-	3000 h	0 (S0)	Ri 0	0 (S0)	0 (S0)	5.82 MPa (65% B, 5% C/D, 30% D/Y) 3.76 MPa (80% B, 10% D/Y, 10% D/Y)
6	315.6 µm	-	3000 h	0 (S0)	Ri 0	0 (S0)	0 (S0)	5.82 MPa (65% B, 5% C/D, 30% D/Y) 3.76 MPa (80% B, 10% D/Y, 10% D/Y)
