ESQUEMA 4

IDO No.022 P.0125-23

NERVION PINTURAS

Date: 24/07/2024

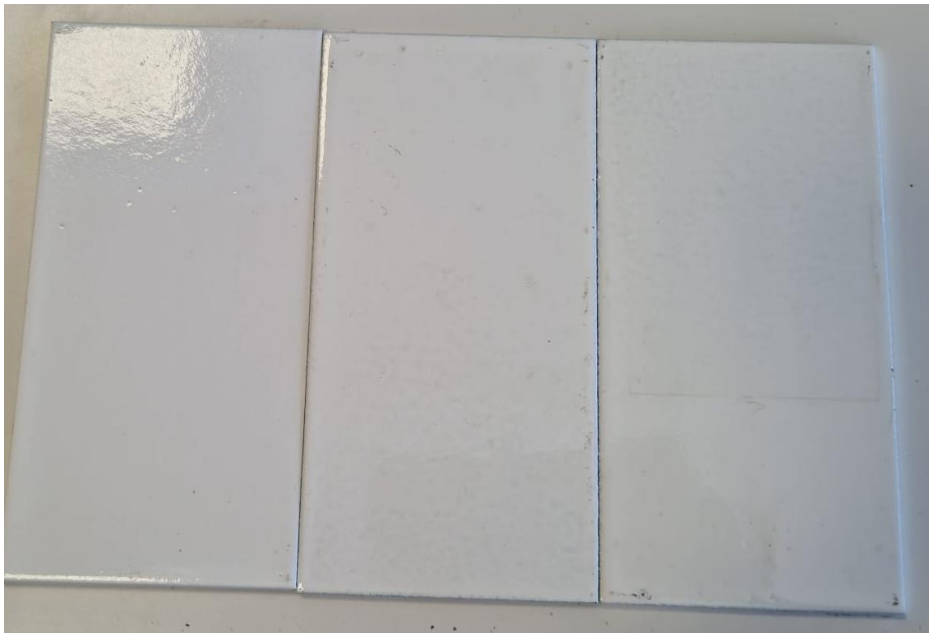
CONDENSACIÓN+UV 3000 horas

De acuerdo con el sistema y ambiente propuesto por el cliente, para las probetas aplicadas con el esquema 4, los resultados obtenidos para un envejecimiento acelerado en cámara de condensación+UV, son satisfactorios, ya que no se observa la presencia de ampollamiento, agrietamiento, oxidación o descamación tras el ensayo de niebla salina. Por lo tanto, el esquema 4, es apto tras el envejecimiento en condensación+UV durante 3000 horas.
