ESQUEMA 5

IDO No.023 P.0125-23

NERVION PINTURAS

Date: 24/07/2024

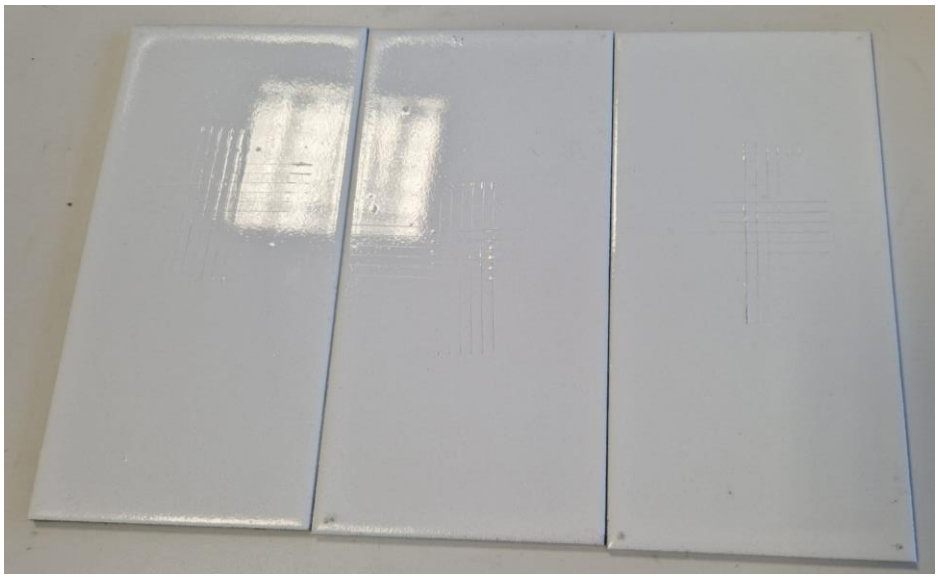
INICIAL

6.2. Fotos evaluación adherencia
