ESQUEMA 5

IDO No.025 P.0125-23

NERVION PINTURAS

Date: 20/09/2024

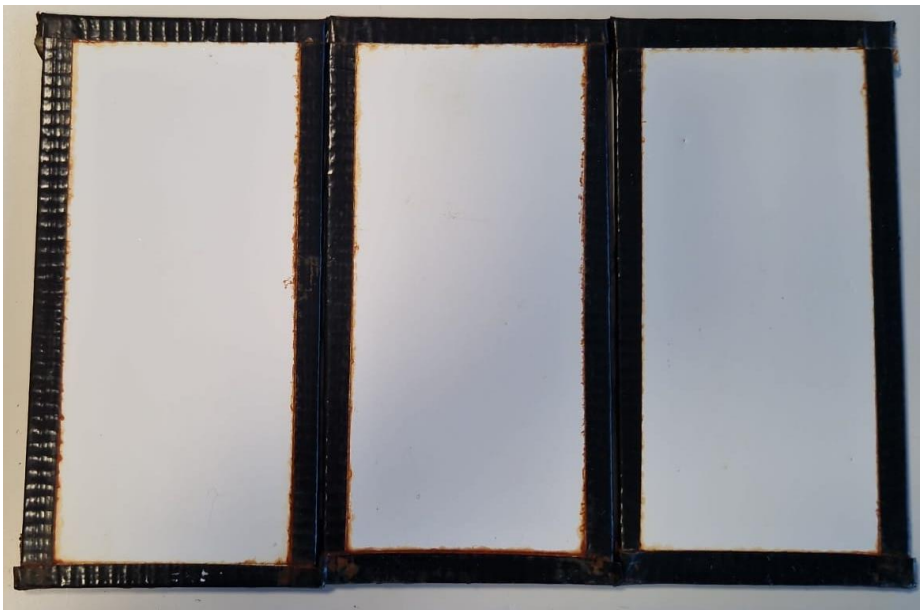
6.1. Fotos evaluación cíclico C5VH

De acuerdo con el sistema y ambiente propuesto por el cliente, para las probetas aplicadas con el esquema 5, los resultados obtenidos para un envejecimiento cíclico C5VH, son satisfactorios, ya que no se observa la presencia de ampollamiento, agrietamiento, oxidación o descamación tras el ensayo de niebla salina. Por lo tanto, el esquema 5, es apto tras el envejecimiento cíclico durante 2688 horas.
