ESQUEMA 1

IDO No.025 P.0125-23

NERVION PINTURAS

Date: 12/11/2024

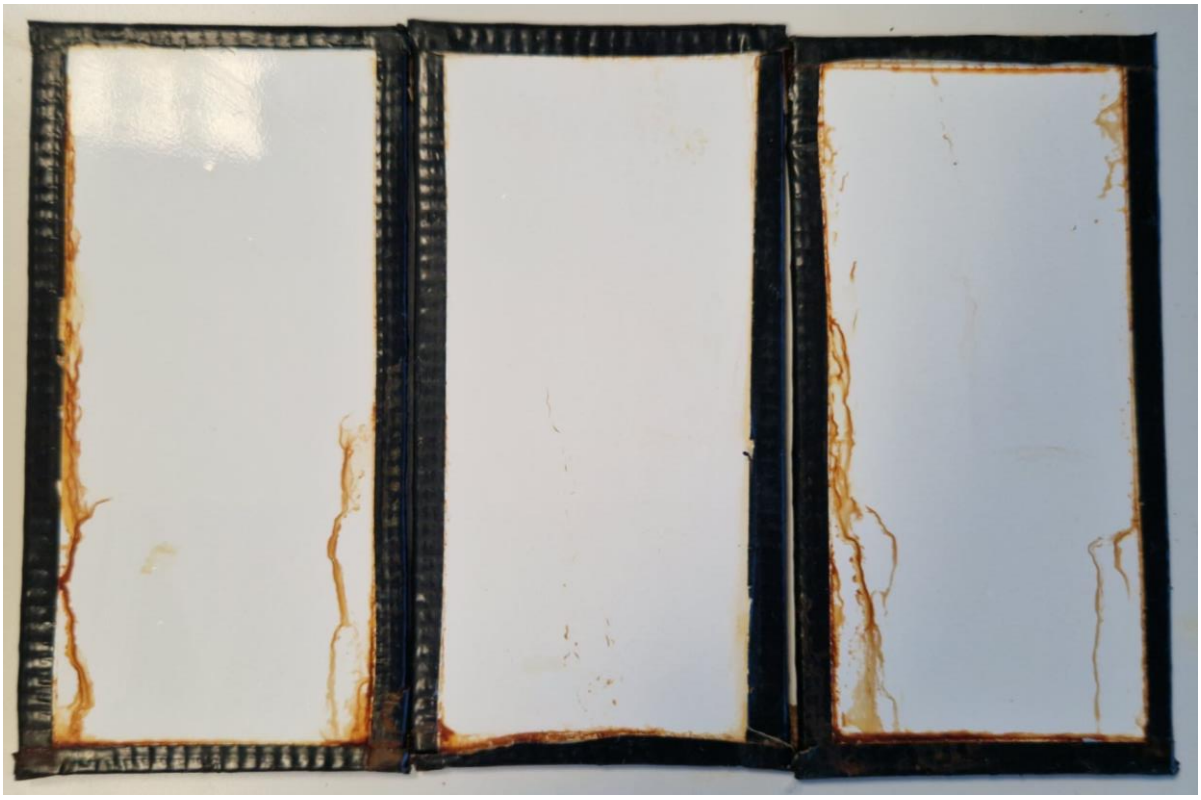
CÍCLICO C5X 4200 horas

**Nota: se observa oxidación que procede de los bordes, por lo que no se tiene en cuenta para la evaluación de defectos.*

De acuerdo con el sistema y ambiente propuesto por el cliente, para las probetas aplicadas con el esquema 1, los resultados obtenidos para un envejecimiento cíclico C5X (4200 horas), son satisfactorios, ya que no se observa la presencia de ampollamiento, agrietamiento, oxidación o descamación tras el ensayo de niebla salina. Por lo tanto, el esquema 1, es apto tras el envejecimiento cíclico durante 4200 horas.

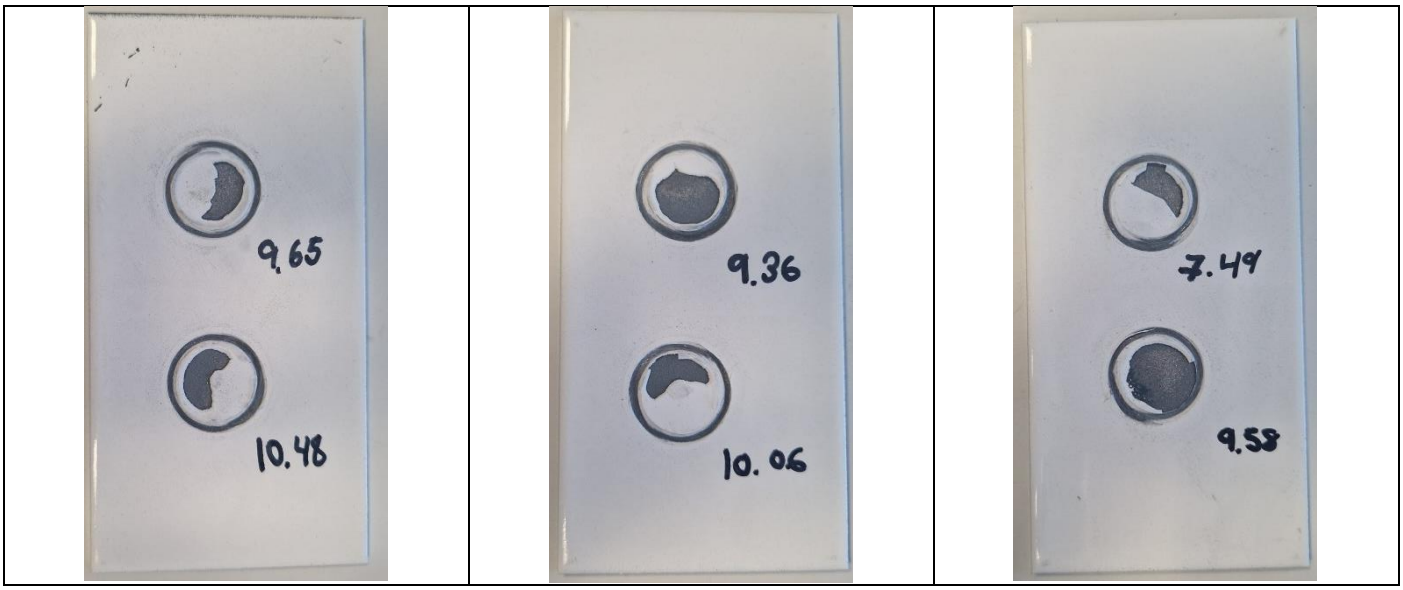
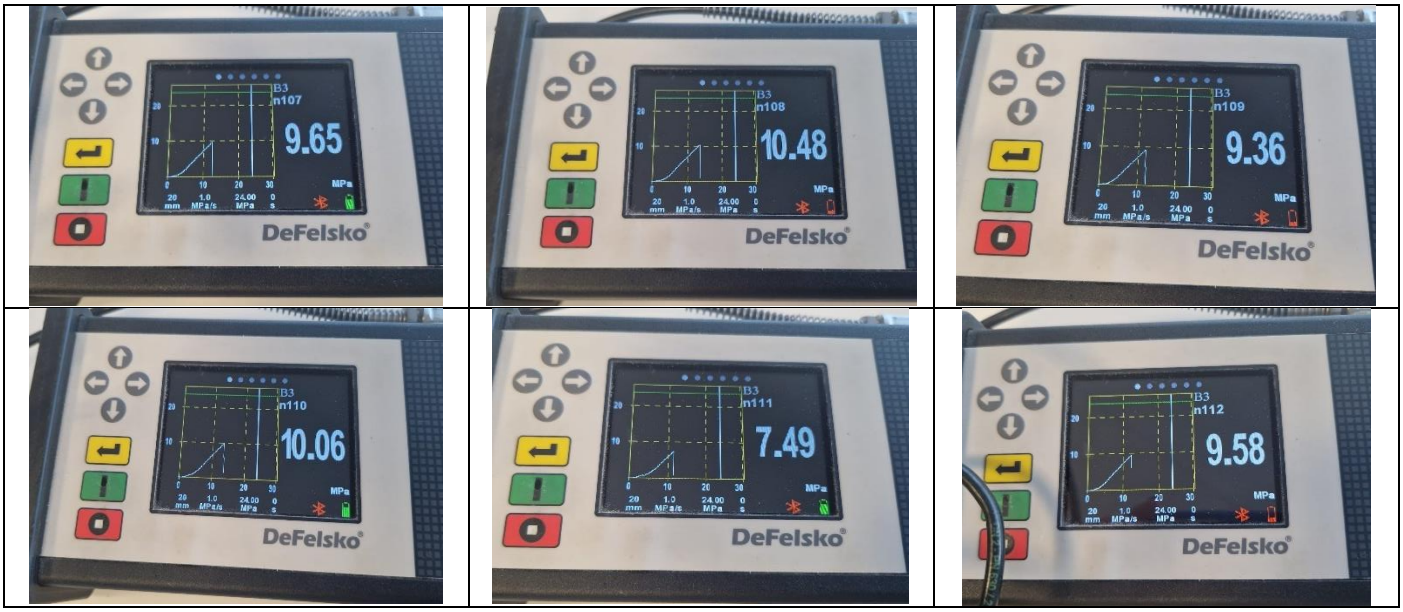
INICIAL

Panel	Espesor de película seca de acuerdo ISO 2808-6B	Adherencia inicial ISO 4624	Cíclico C5X 4200 h	Ampollamiento ISO 4628-2	Corrosión ISO 4628-3	Agrietamiento ISO 4628 - 4	Descamación ISO 4628-5	Adherencia Final ISO 4624
1	439.3 µm	9.65 MPa (50% D/Y, 50% A/B) 10.48 MPa (55% D/Y, 45% A/B)	-	-	-	-	-	-
2	477 µm	9.36 MPa (50% D/Y, 50% A/B) 10.06 MPa (55% D/Y, 45% A/B)	-	-	-	-	-	-
3	448.4 µm	7.49 MPa (55% D/Y, 45% A/B) 9.58 MPa (20% B/C, 80% A/B)	-	-	-	-	-	-
4	340.8 µm	-	4200 h	0 (S0)	Ri 0*	0 (S0)	0 (S0)	3.49 MPa (60% Y/Z, 40% D/Y) 0.15 MPa (100 % Y/Z)
5	354.3 µm	-	4200 h	0 (S0)	Ri 0*	0 (S0)	0 (S0)	2.16 MPa (100 % Y/Z) 5.78 MPa (90% D/Y, 10% Y/Z)
6	348.9 µm	-	4200 h	0 (S0)	Ri 0*	0 (S0)	0 (S0)	2.35 MPa (70% Y/Z, 30% D/Y) 2.36 MPa (100% Y/Z)
