# Asbestinventarisatetest

Koning Albertstraat 22, 1785 Merchtem

Attestnummer : 20251214-000076.000

**Niet-asbestveilig**

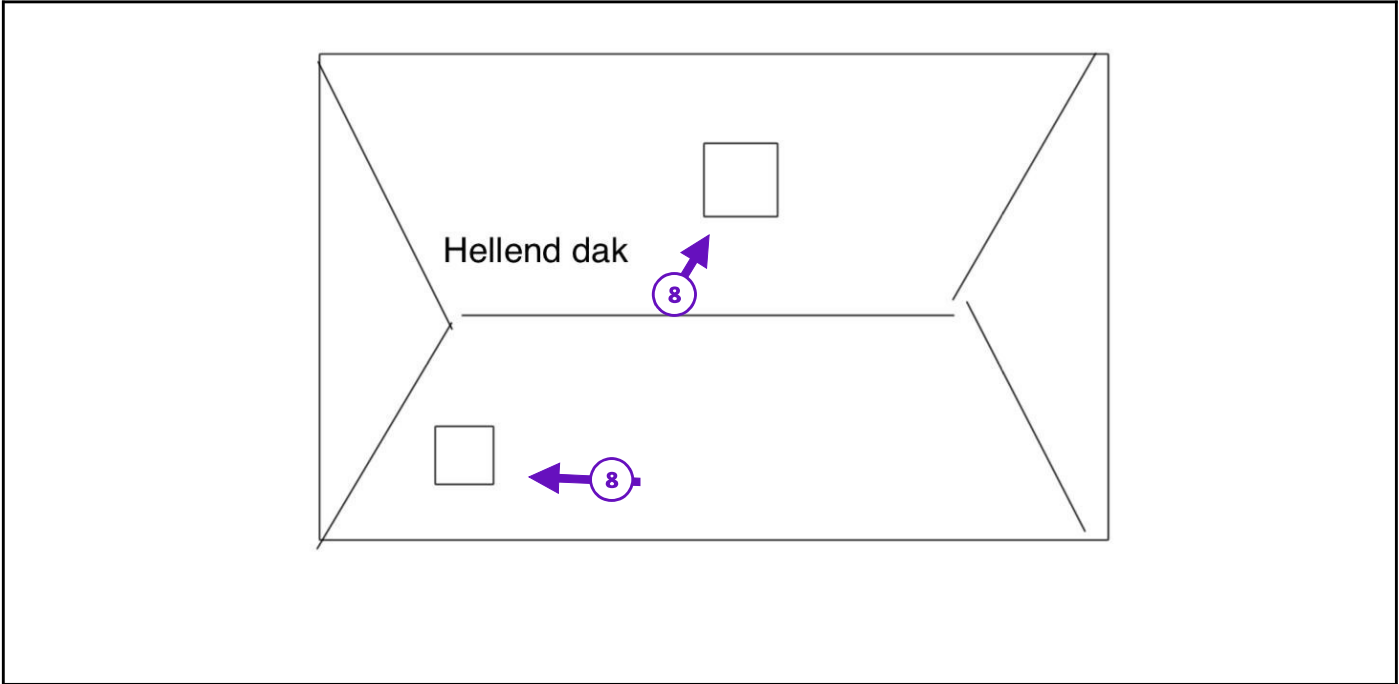
# Plan 1.14: Dak

| Beschrijving | Type | Actie |
|---|---|---|
| 8. Binnenzijde en bovenzijde van de schouw | Beperking | - |

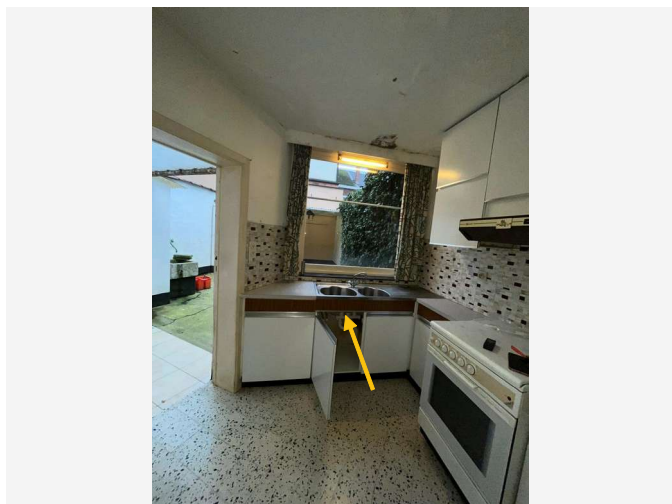
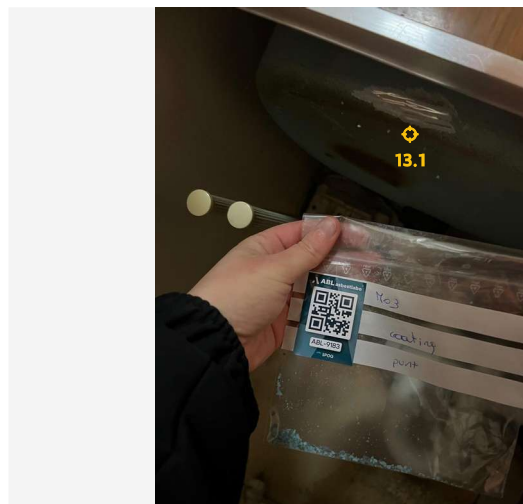
## Fiche 13: Coating - keuken

Geen asbest

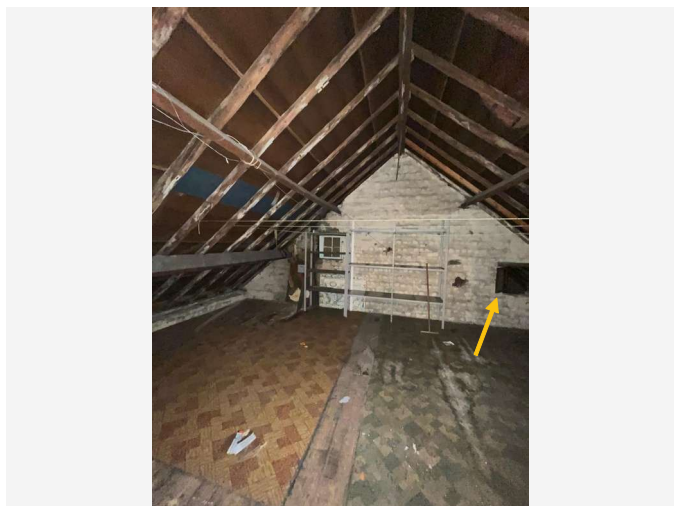
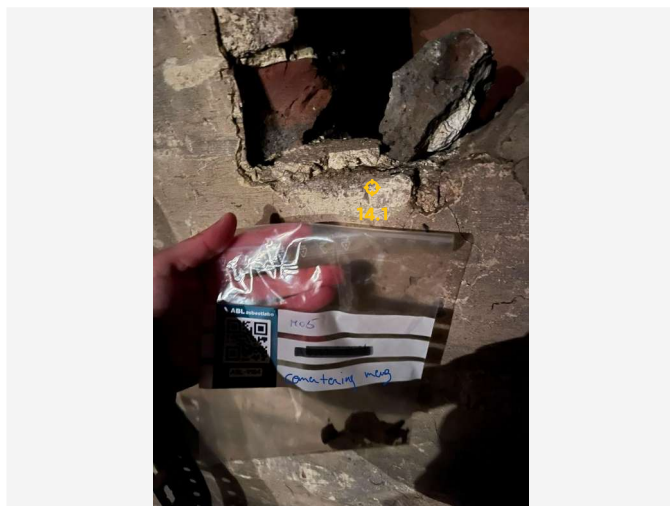
## Fiche 14: Cementering binnen - zolder

Geen asbest

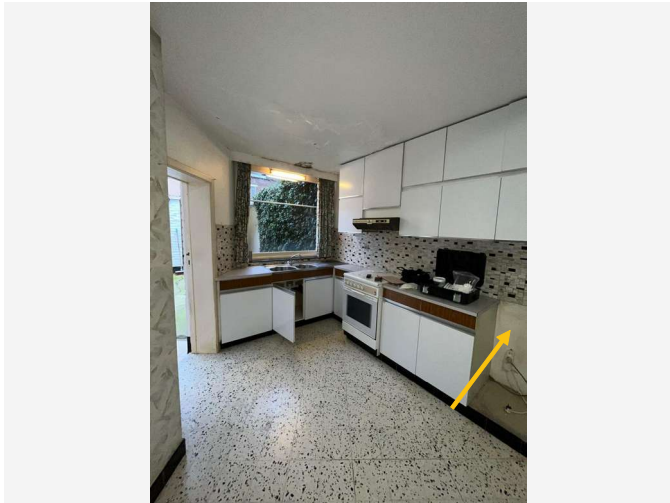
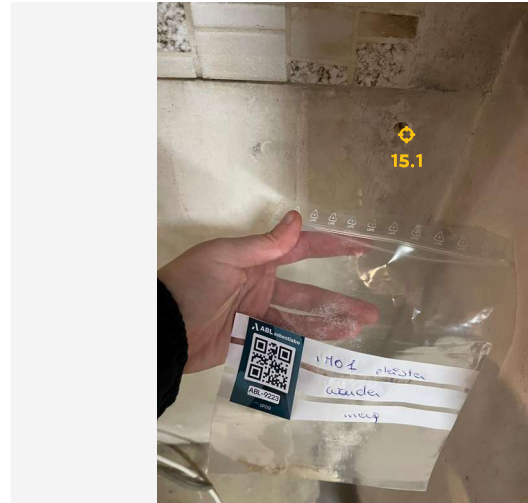
## Fiche 15: Pleisterwerk wanden

Geen asbest

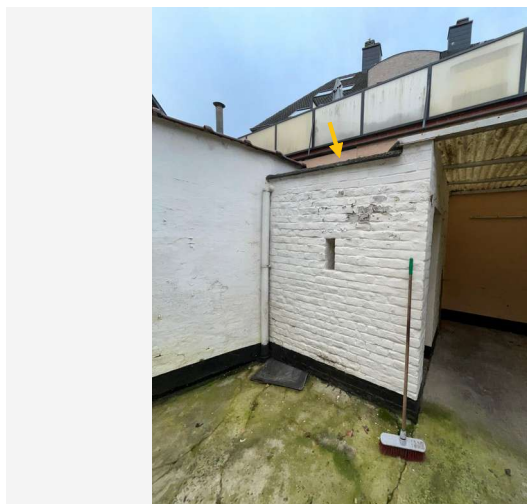
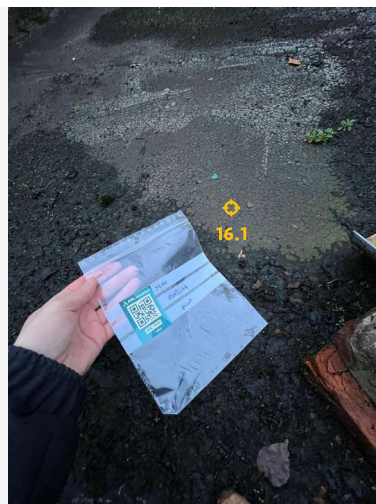
## Fiche 16: Dakbedekking - Roofing - berging

Geen asbest

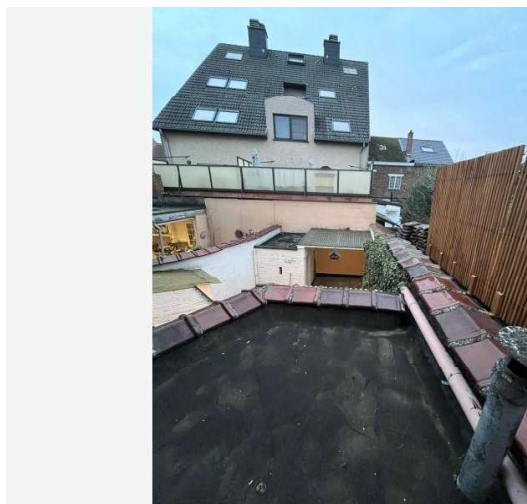
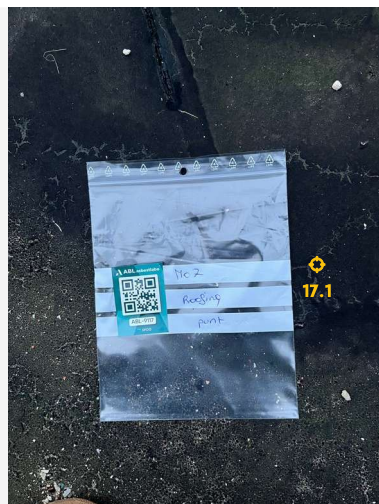
| Opmerking | <p>Er werd enkel een puntstaal genomen van de bovenste laag. Mogelijks zijn er onderliggende asbestverdachte lagen aanwezig die niet waarneembaar waren tijdens de inspectie. Wanneer bij renovatie- of sloopwerken blijkt dat er nog onderliggende lagen aanwezig zijn dient er hiervan een staal te worden genomen welke door een erkend laboratorium moet worden geanalyseerd.</p> <p>De hoeveelheid betreft een schatting</p> |

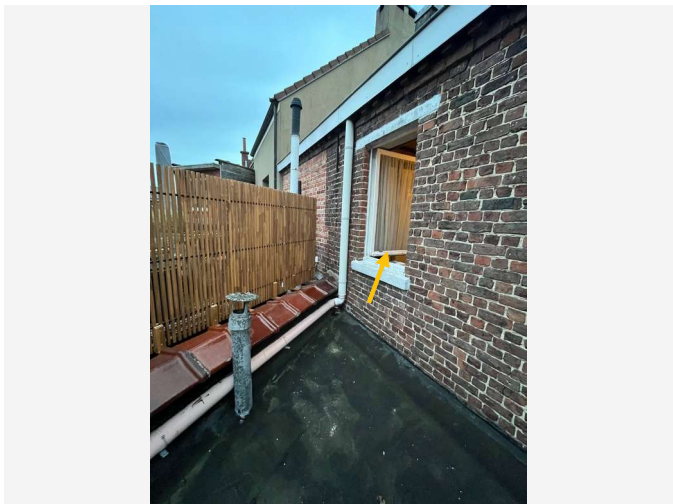
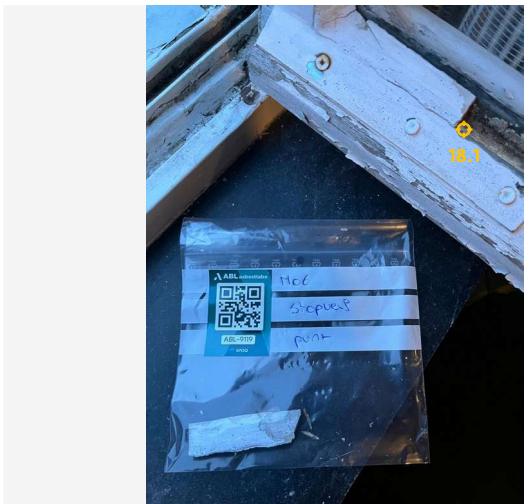
| Opmerking | <p>Er werd enkel een puntstaal genomen van de bovenste laag. Mogelijks zijn er onderliggende asbestverdachte lagen aanwezig die niet waarneembaar waren tijdens de inspectie. Wanneer bij renovatie- of sloopwerken blijkt dat er nog onderliggende lagen aanwezig zijn dient er hiervan een staal te worden genomen welke door een erkend laboratorium moet worden geanalyseerd.</p> <p>De hoeveelheid betreft een schatting</p> |

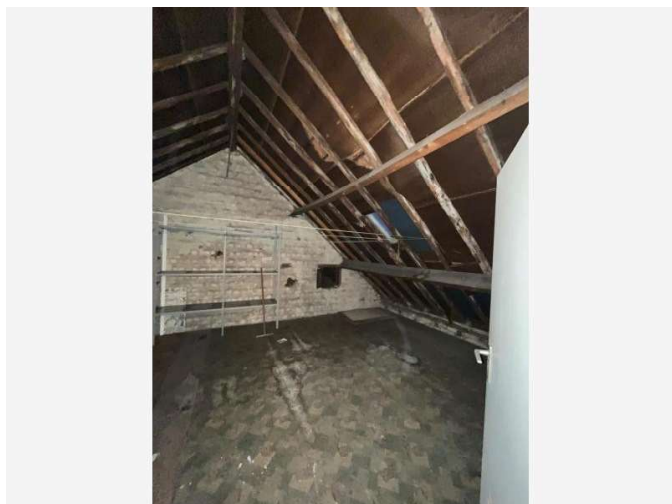
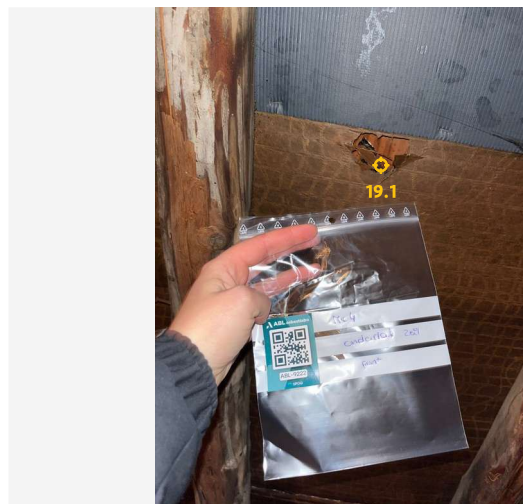
## Fiche 19: Onderdak bitumen zeil

Geen asbest

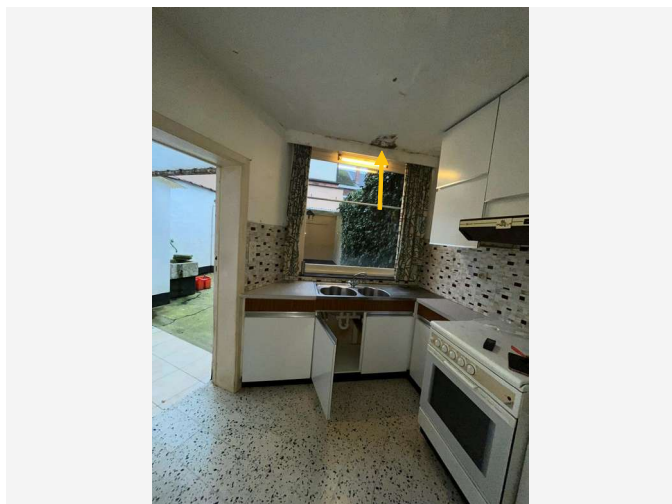
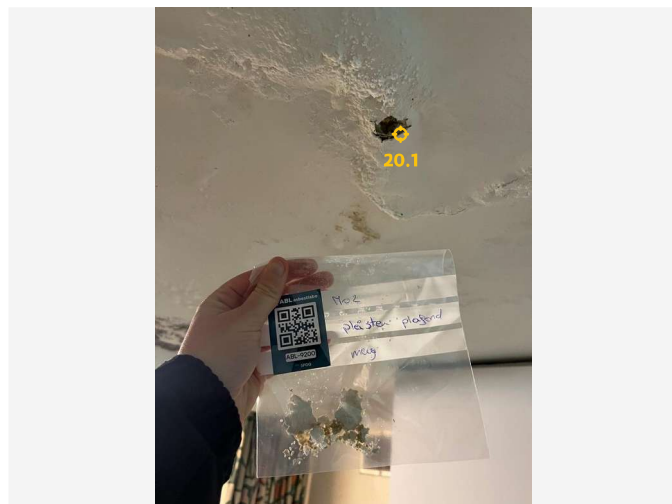
## Fiche 20: Pleisterwerk plafonds

Geen asbest

| # | Type | Referentie | Resultaat |
|---|---|---|---|
| 20.1 | Mengmonster | M02 | Geen asbest |

| Opmerking | <p>De hoeveelheid betreft een schatting</p> <p>Het materiaal werd bemonsterd op de volgende locaties: keuken 2x</p> <p>Het materiaal op volgende verplichte locatie werd niet bemonsterd wegens: geen pleister op plafonds in andere ruimtes.</p> |

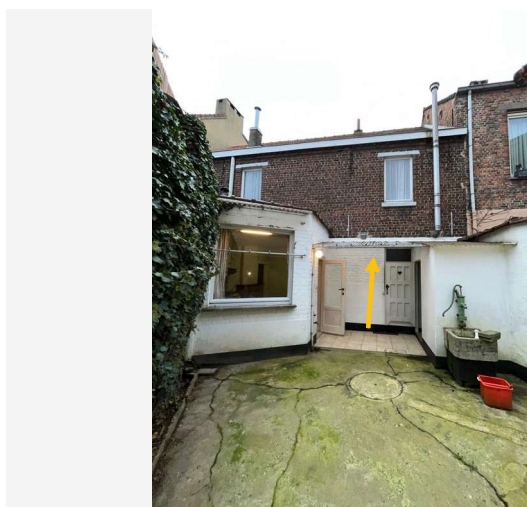
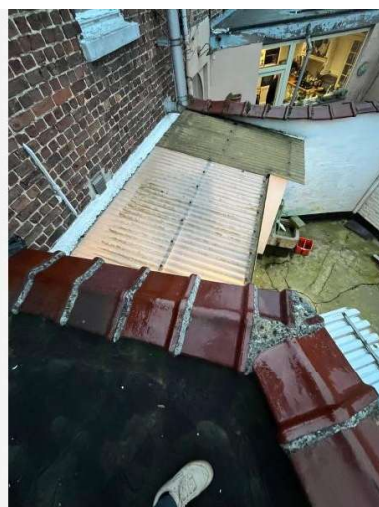
### Fiche 21: Dakbedekking - niet verdacht

| Beschrijving | Notitie | Terug te vinden op plannen |
|---|---|---|
| Fiche 21: Dakbedekking - niet verdacht | Geen asbestverdachte dakbedekking aanwezig | Plan 1.8: Niv +1<br>Plan 1.15: Dak<br>Plan 2.3: Berging dak |

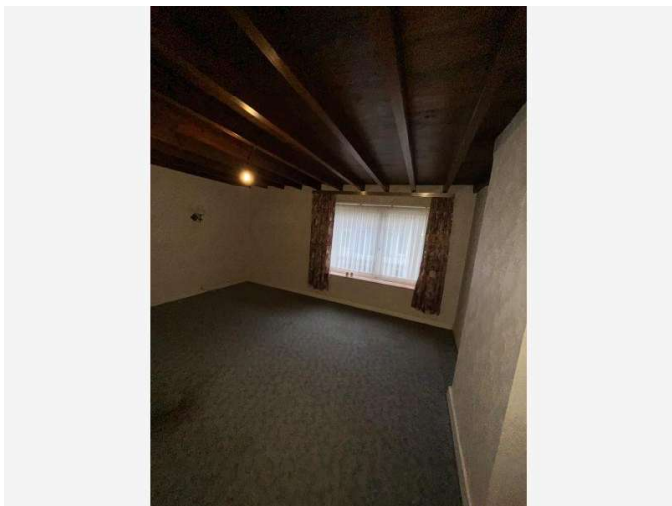
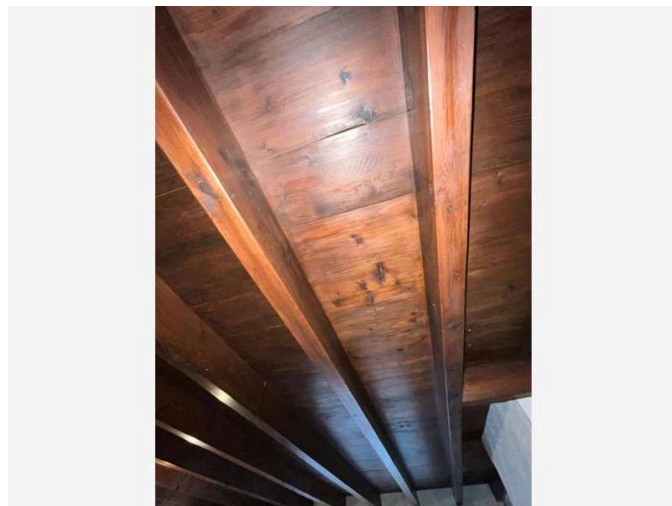
## Fiche 22: Plafondafwerking in hout

| Beschrijving | Notitie | Terug te vinden op plannen |
|---|---|---|
| Fiche 22: Plafondafwerking in hout | Het plafond bestaat uit niet-asbestverdachte hout platen . Zonder destructie is het niet mogelijk om na te gaan of er asbestverdachte materialen aanwezig zijn achter de gipskartonplaten/hout-/pvc platen. | Plan 1.2: Gelijkvloers<br>Plan 1.7: Niv +1<br>Plan 1.11: Niv+2 |
