# Recupero Palazzo Stocchi – Comune di Terni 2/3

## ANALISI DEL DEGRADO DELLE PARETI AFFRESCATE

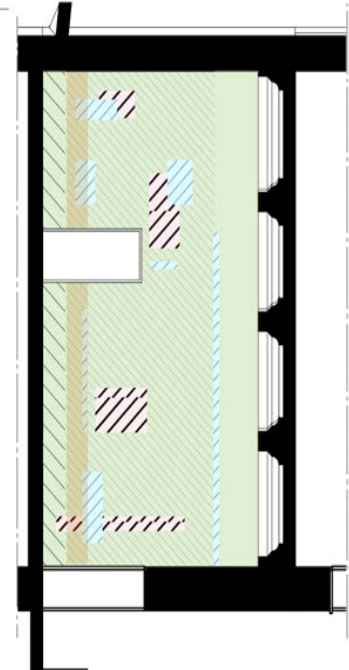
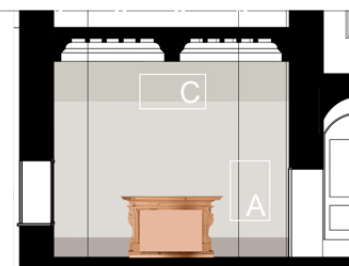
### Banda Superiore affrescata

- PATINA dovuta a sporco
- ALTERAZIONE CROMATICA
- ESFOLIAZIONE

### Pareti affrescate

- ALTERAZIONE CROMATICA
- EFFLORESCENZA
- SCIALBATURA
- DISTACCO
- LACUNA

### Banda inferiore affrescata

- POLVERIZZAZIONE
- DEPOSITO SUPERFICIALE
- EFFLORESCENZA
- ESFOLIAZIONE
- LACUNA

Rimozione di sporcizia, polvere, depositi di fumo o vernice successiva mediante l'uso di solventi delicati e metodi di pulizia meccanica controllata. È importante che questa operazione venga eseguita con cura per evitare danni all'affresco.

Analisi delle cause dell'alterazione cromatica, come l'esposizione alla luce solare o inquinanti atmosferici, e adozione di misure per mitigarne l'effetto. Pulizia controllata per rimuovere i depositi superficiali che influenzano la resa cromatica dell'affresco. Applicazione di trattamenti specifici per ridurre selettivamente l'alterazione cromatica e ripristinare l'aspetto originale.

Pulizia delicata per rimuovere i sali solubili sulla superficie dell'affresco utilizzando solventi appropriati e acqua purificata. Applicazione di trattamenti di consolidamento per prevenire la migrazione dei sali e ridurre la formazione di efflorescenze future. Controllo dell'umidità ambientale e delle fonti di umidità per evitare la ricorrenza dell'efflorescenza.

Valutazione delle cause dell'esfoliazione, come infiltrazioni d'acqua o movimenti strutturali, e risoluzione dei problemi di base. Consolidamento delle aree esfoliate mediante l'applicazione di adesivi compatibili per ripristinare l'adesione dell'affresco all'intonaco sottostante. Monitoraggio periodico per rilevare eventuali nuove aree di esfoliazione e intervenire tempestivamente.

Se l'affresco presenta distacchi di intonaco o parti instabili, può essere necessario eseguire un intervento di consolidamento. Questo può comportare l'iniezione di adesivi specifici o la reintegrazione dei punti di distacco utilizzando materiali compatibili.

Valutazione delle lacune per determinare l'approccio migliore, considerando l'estensione e la complessità delle stesse. Riempimento delle lacune utilizzando materiali compatibili e tecniche di riproduzione per ripristinare l'integrità visiva dell'affresco. Ritocco e reintegrazione delle lacune per mimare l'aspetto originale dell'affresco utilizzando pigmenti minerali e tecniche pittoriche appropriate.
