הנדון: חוות דעת מומחה  
בנושא ליקויי בניה ו/או נזקים בנכס מקרקעין

## חוות דעת מומחה

בנכס ברחוב אבנר חי שאקי 21, ירושלים

נערך ביקור בנכס ביום 16.8.2020

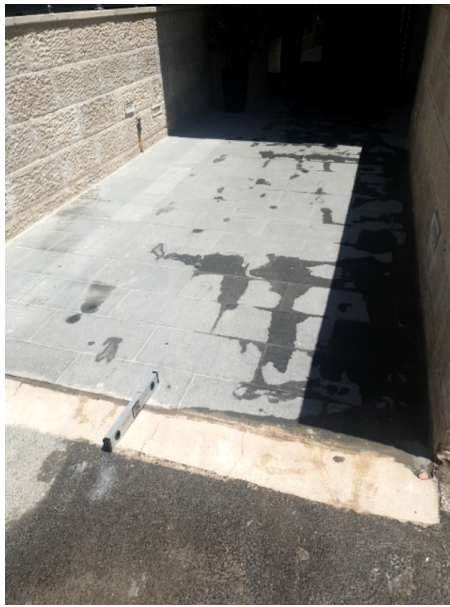
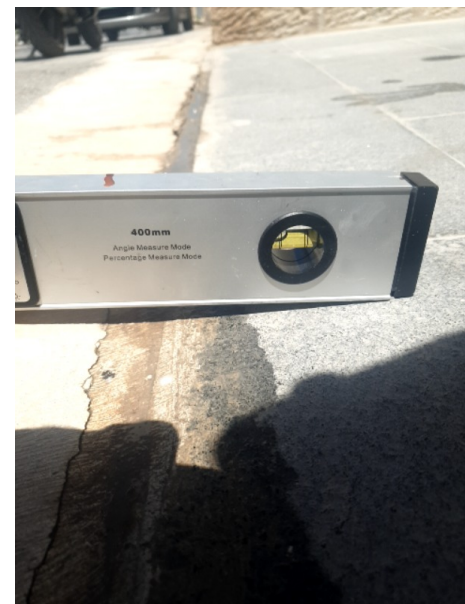
מיקום: כניסה לבניין

1.2. ניתן להבחין כי מפלס המדרכה גבוה ממפלס שביל הגישה לבניין.  
מצב זה לא מאפשר למים להתנקז כראוי אל בורות הניקוז.

הערה: במידה ומפלס המדרכה הקיים כרגע גבוה ממפלס המדרכה הסופי המתוכנן ולאחר ביצוע המפלס הסופי בעיה זו תיפתר יש להמציא תכניות המאשרות זאת.

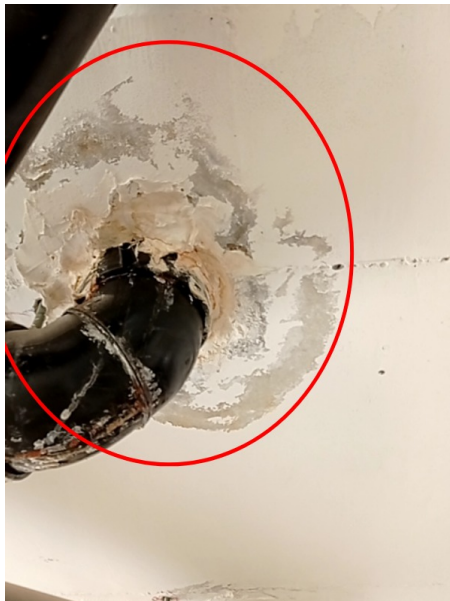
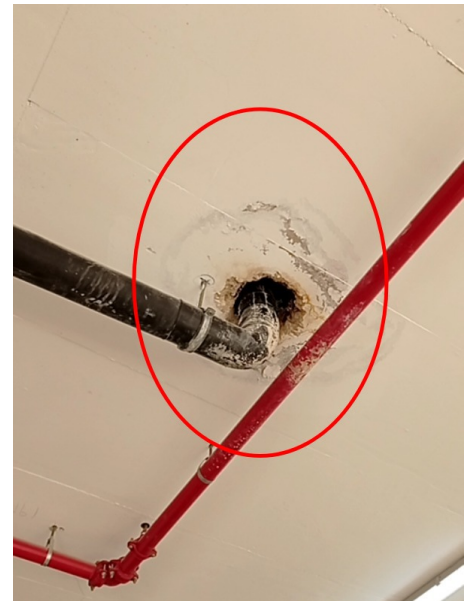
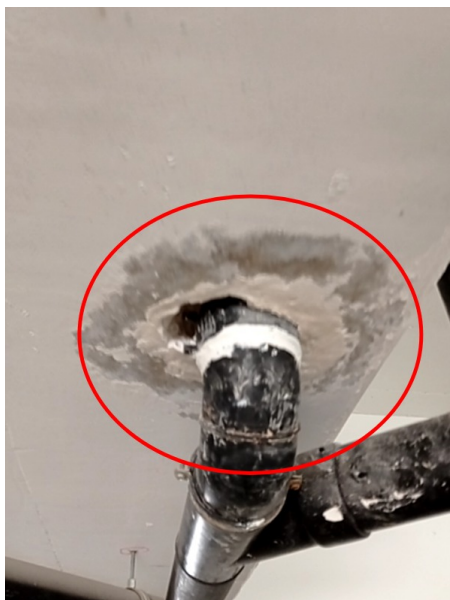
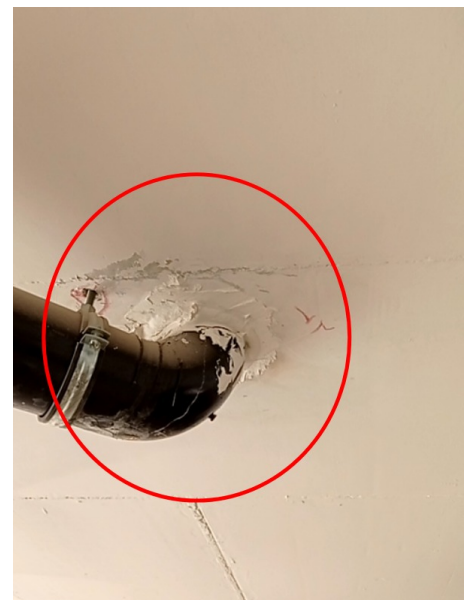
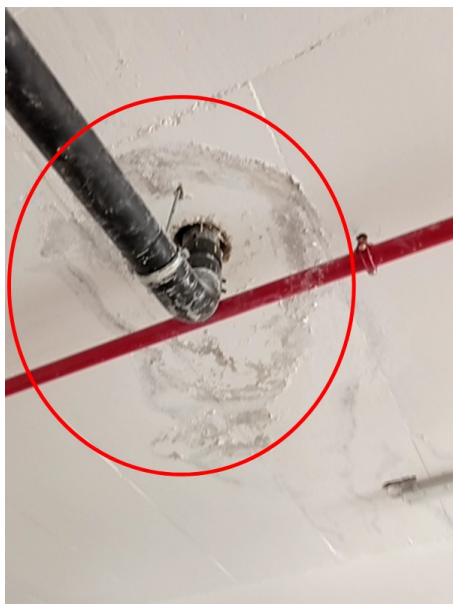
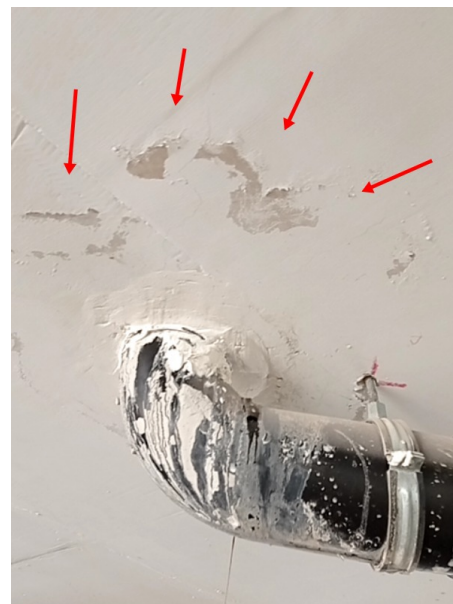
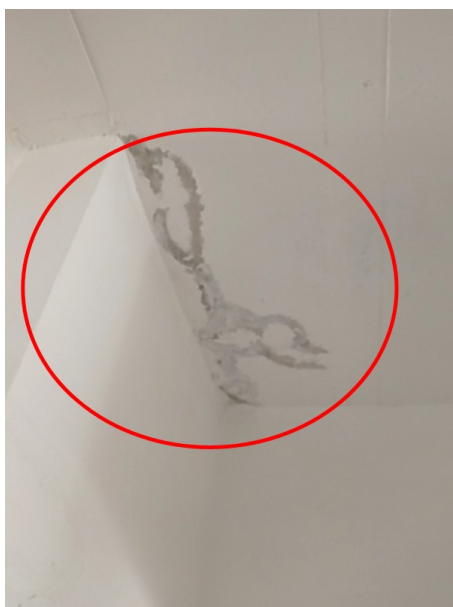
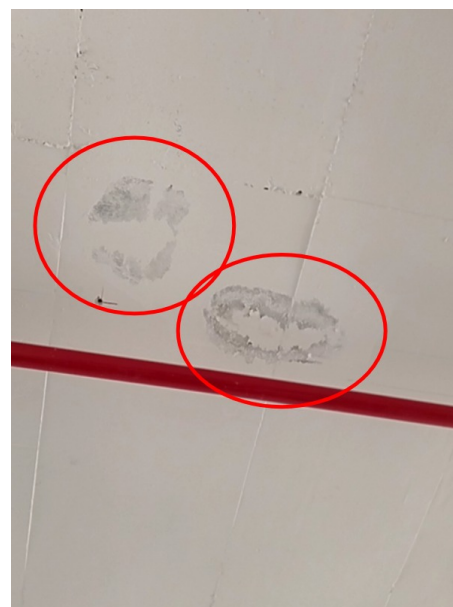
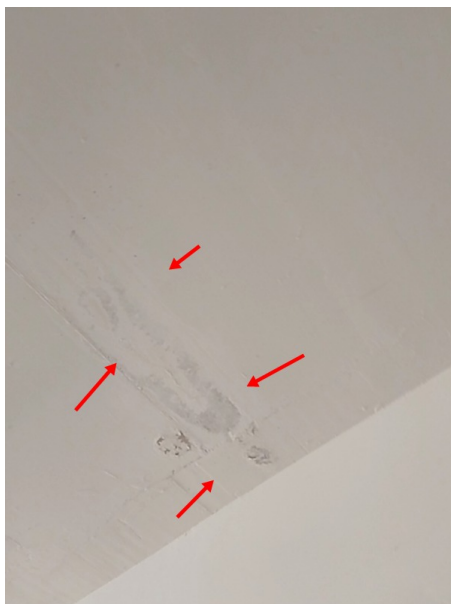
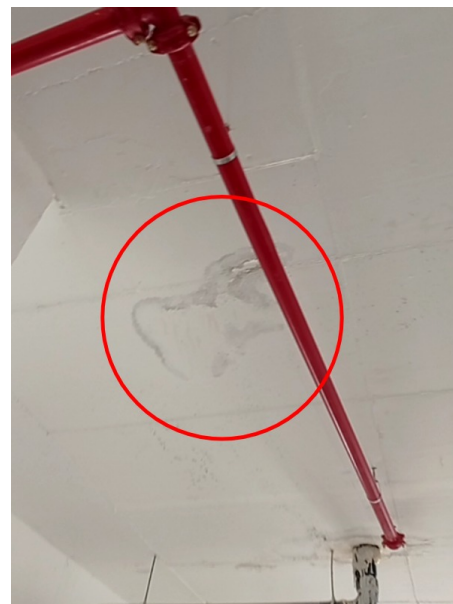
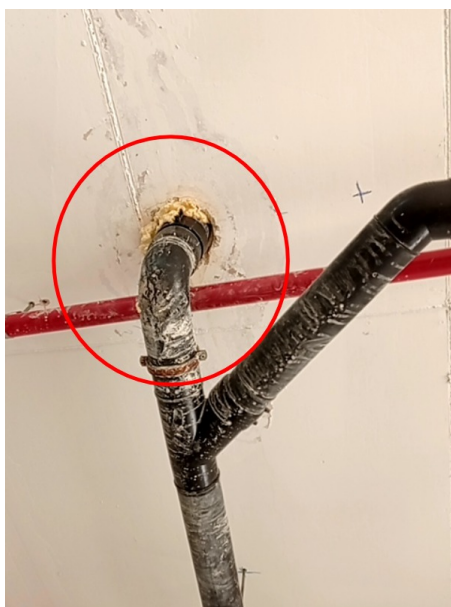
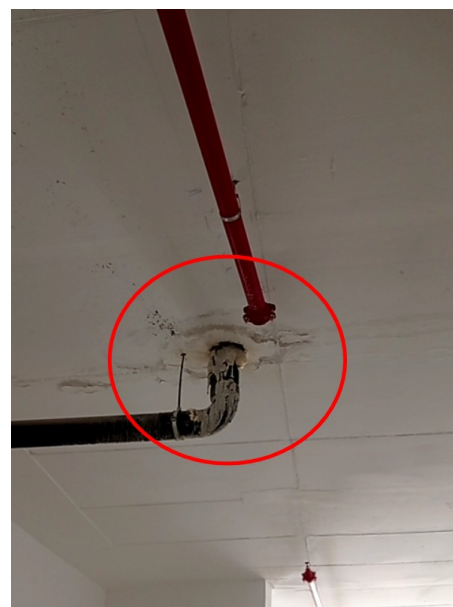
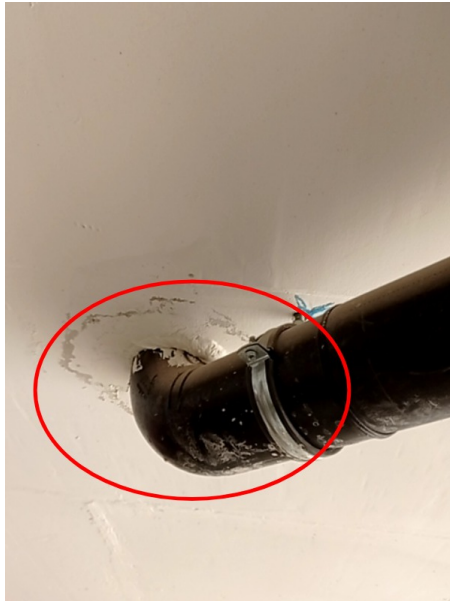
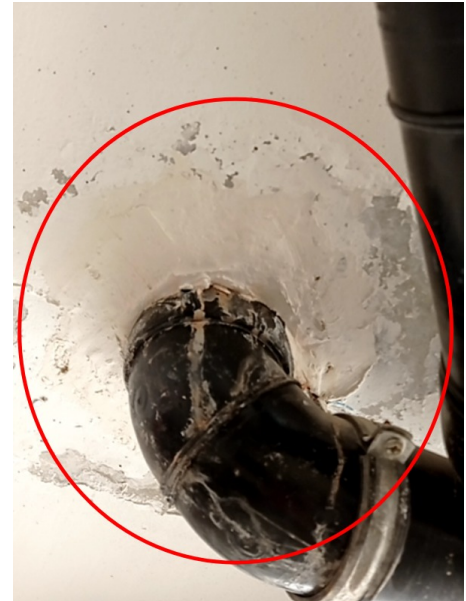
מיקום: חניון

### 2.1. רטיבות על גבי התקרה

ניתן להבחין בכתם רטיבות על גבי התקרה

הליקוי אסור על פי סעיף 5.32 בתקנות התכנון והבניה, ציטוט:  
"קירותיו החיצוניים של בנין יתוכננו וייבנו באופן המונע חדירת מים ורטיבות לתוכו מבחוץ".  
**תיקון:** לעניין פרק זה,  
יש לנטרל את הגורם למקור הרטיבות.  
כמו כן, יש לבצע תיקוני טיח וצבע מקומיים ככל שידרש.  
**הערכת עלות:** 8000 ש"ח

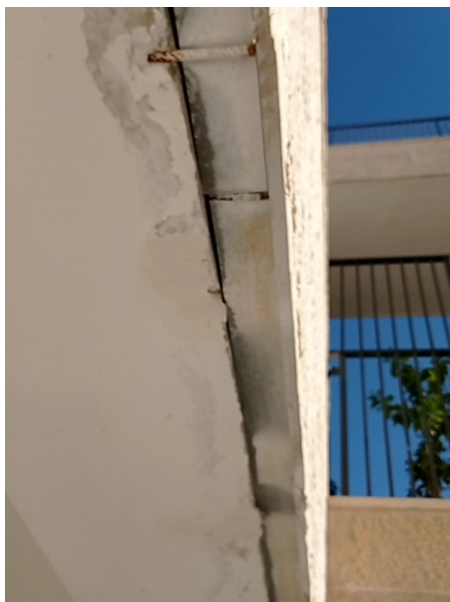
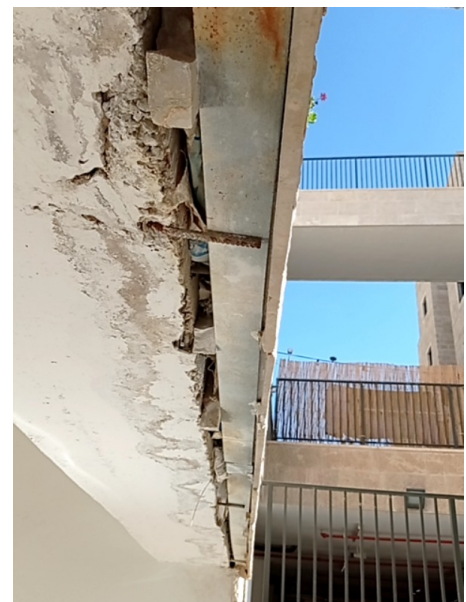
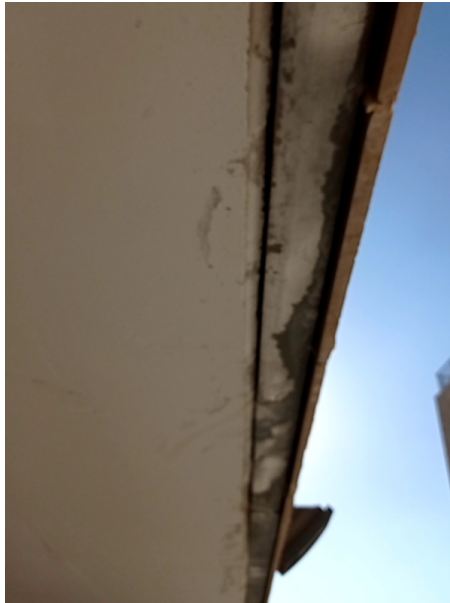
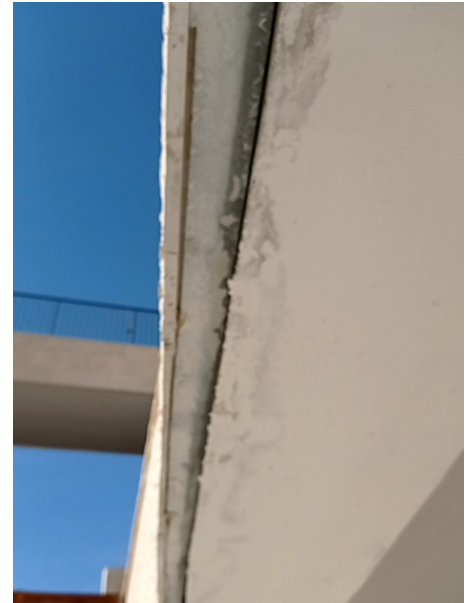
#### מיקום: חניון

3.1. ניתן להבחין כי בקיר האבן שמעל החניון לא סגרו את תחתית קיר האבן לכל אורך הקיר

יש לציין כי מצב זה יוצר מפגע בטיחותי.

**תיקון:** יש למלא פתח זה על ידי חומר מליטה ולאחר מכן לבצע שכבות טיח כנדרש בתקן ועל גבי שכבות הטיח לצבוע בצע לקיר חיצוני הערה: ניתן להבחין כי ישנם אבנים וברזלים אשר שימשו לפילוס פרופיל הזווית אשר עליו הונחו האבנים.

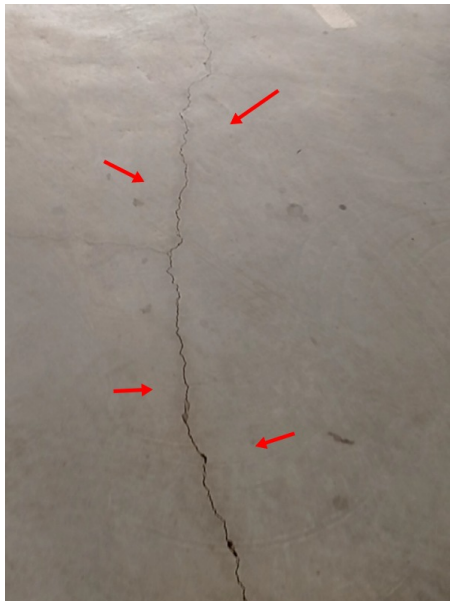
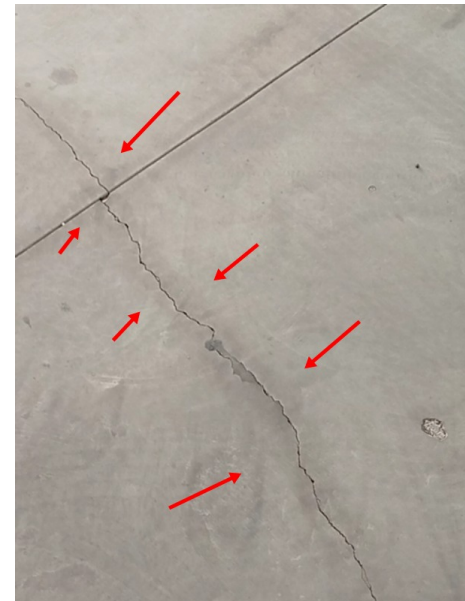
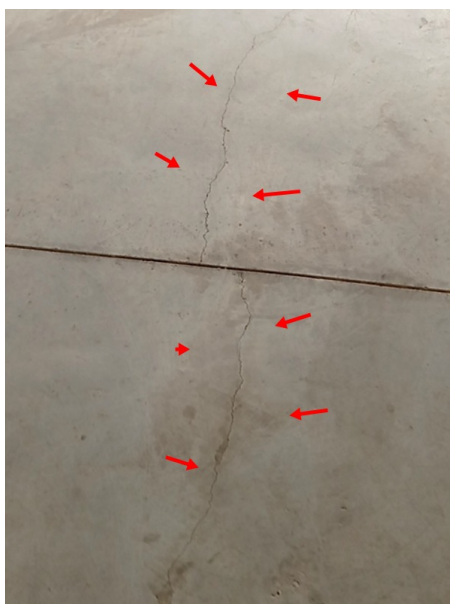
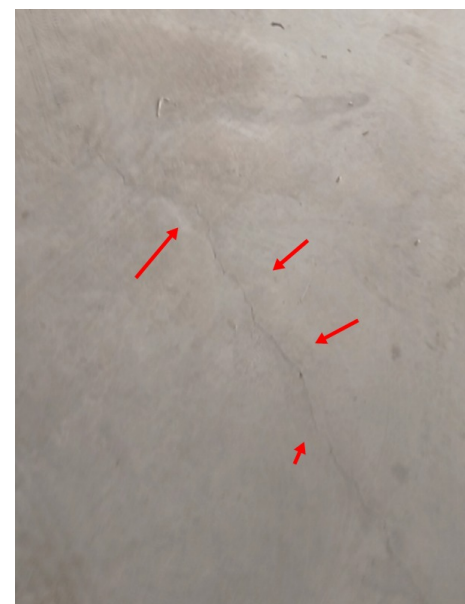
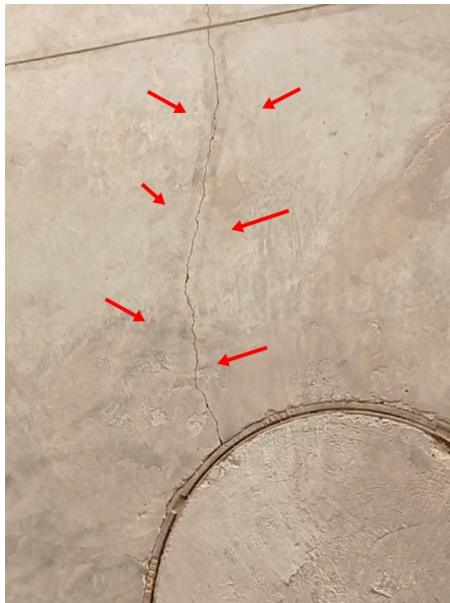
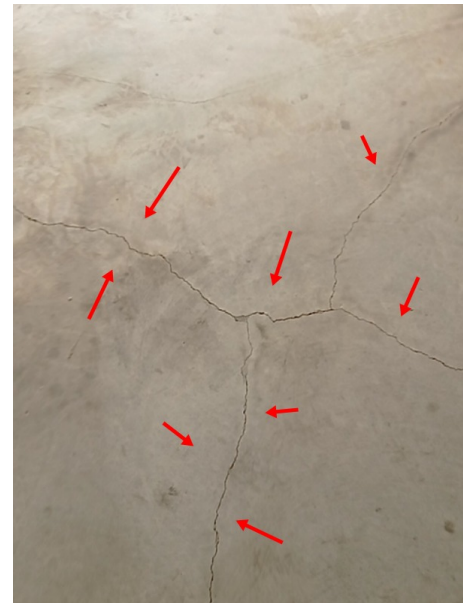
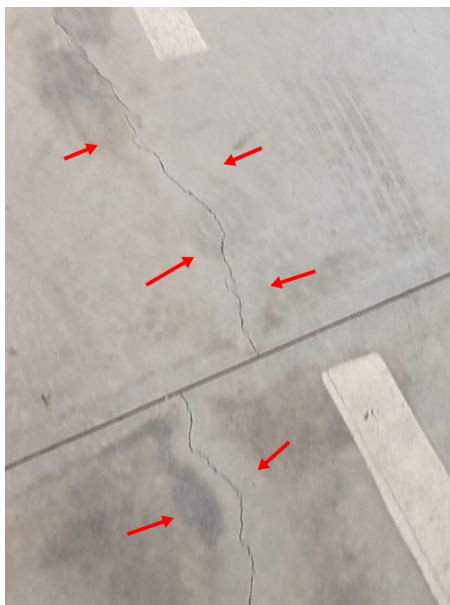
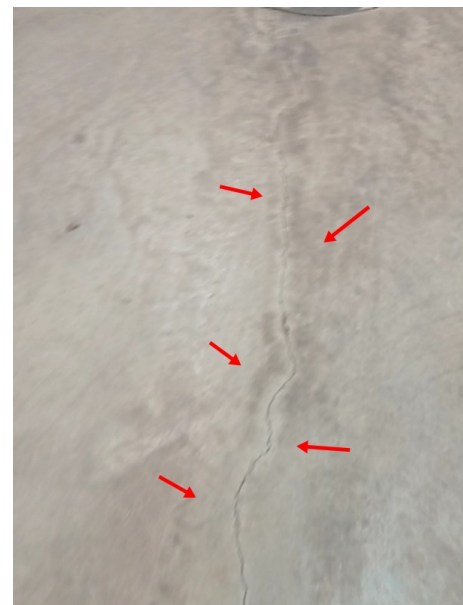
#### מיקום: חניון

### 3.2. סדקים במשטח החנייה

ניתן להבחין בסדקים על גבי משטח הבטון באזור החנייה.  
להערכתי הסדקים נגרמו עקב חוסר באשפורה על פי תקן ישראלי 118.

**תיקון:** יש לבצע תיקון מקומי על ידי חריצה ומילוי סדקים אלו על ידי סיקה או אפוקסי.  
הערכת עלות: 3500 ש"ח

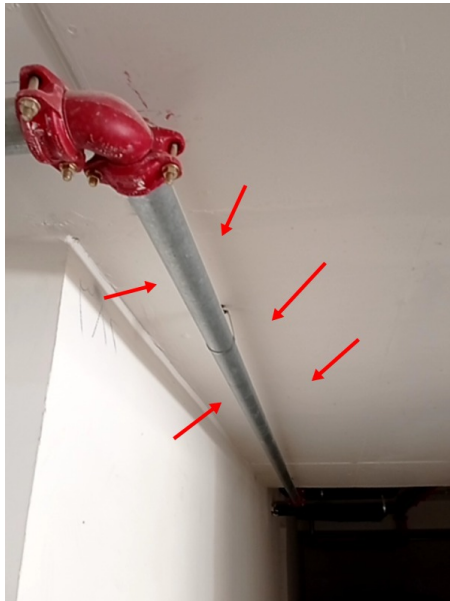
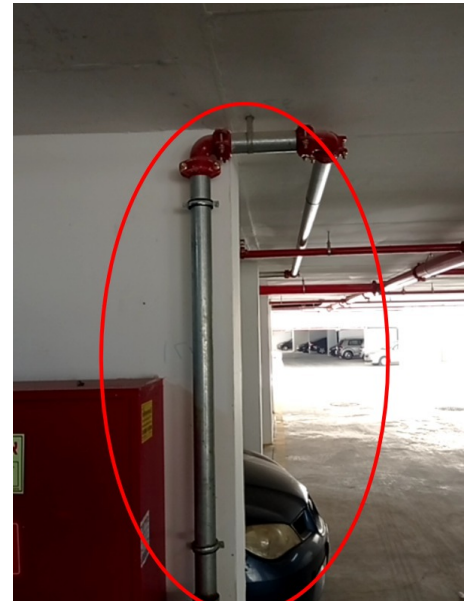
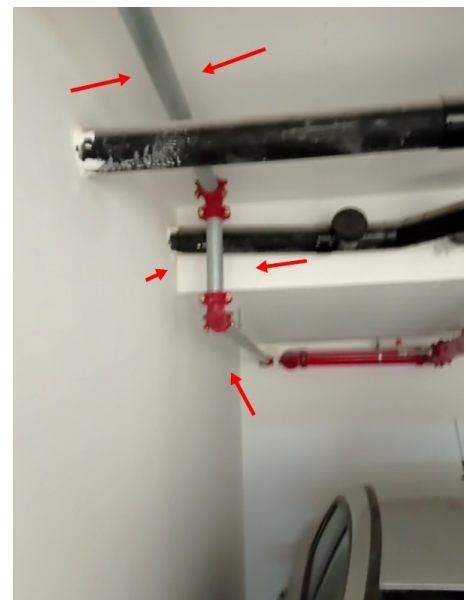
מיקום: חניון

### 4.1. צביעת צינורות כיבוי האש

ניתן להבחין כי צינורות האש לא נצבעו באדום כנדרש בתקן ישראלי 659

תיקון: יש לצבוע את מערכת צינורות כיבוי האש באדום.

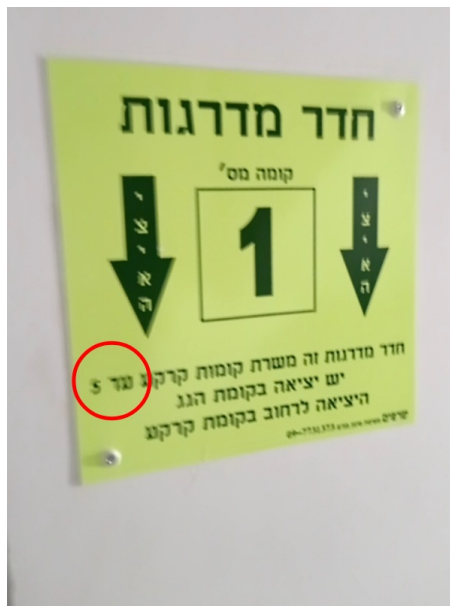
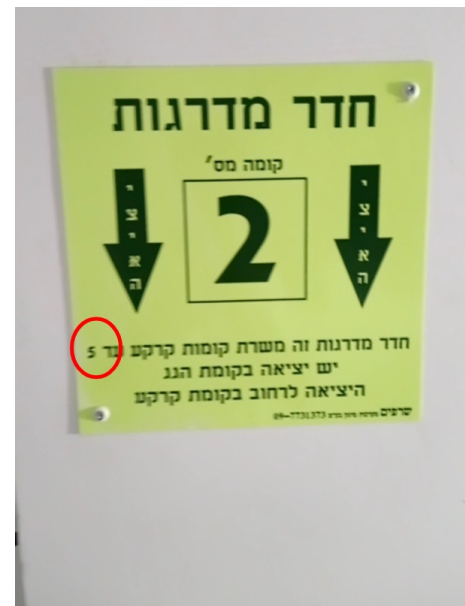
#### 5.1. שלטים בחדר המדרגות שגויים.

רשום בשלטים שחדר המדרגות משמש מקומץ הקרקע עד קומה 5 כאשר בפועל משמש עד קומת גג (7)

**תיקון:** יש להחליף לשלטים חדשים התואמים את המצב.  
**הערכת עלות:** 350 ש"ח

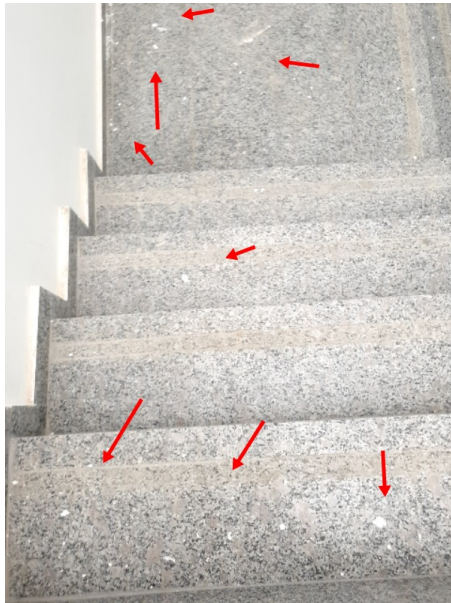
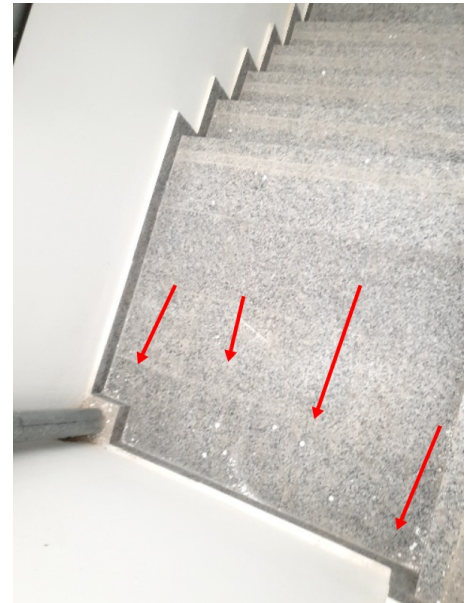
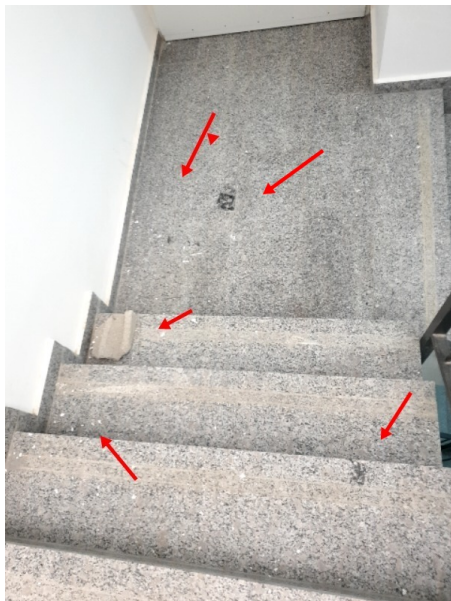
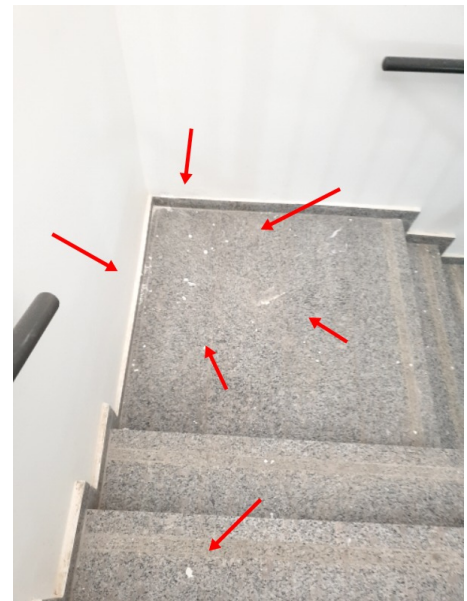
#### 6.1. ניקיון

ניתן להבחין בכתמים / לכלוכים כתוצאה משאריות בניה כגון: כתמי צבע ו/או צמנט ו/או חומרי מליטה/הדבקה ו/או לכלוך כללי, אשר נשארו ברצפת הנכס נשוא חוות הדעת.

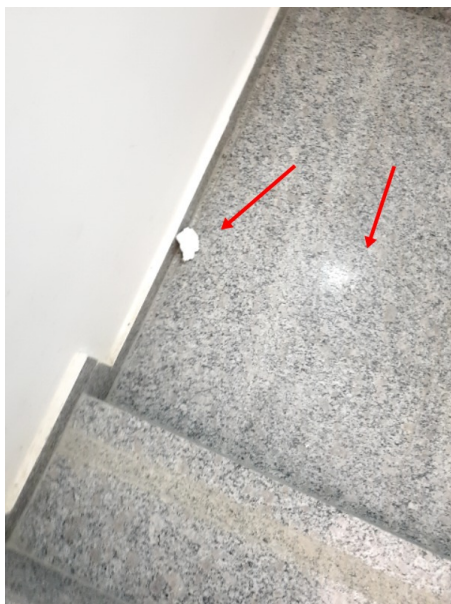
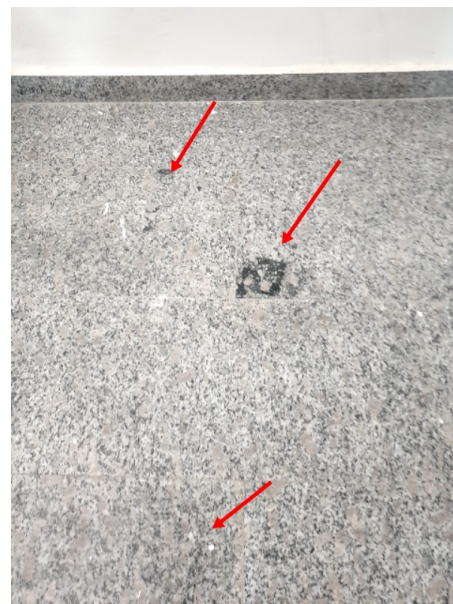
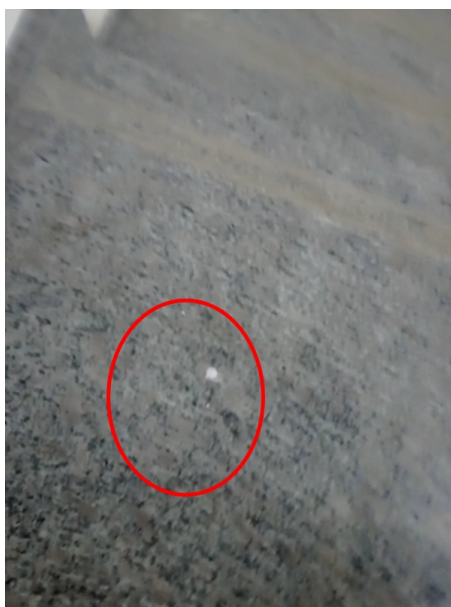
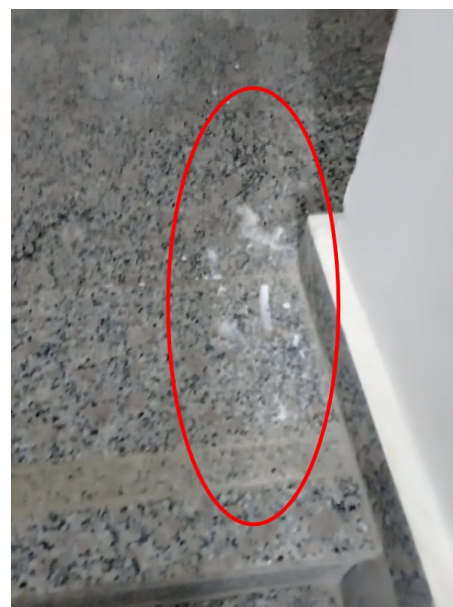
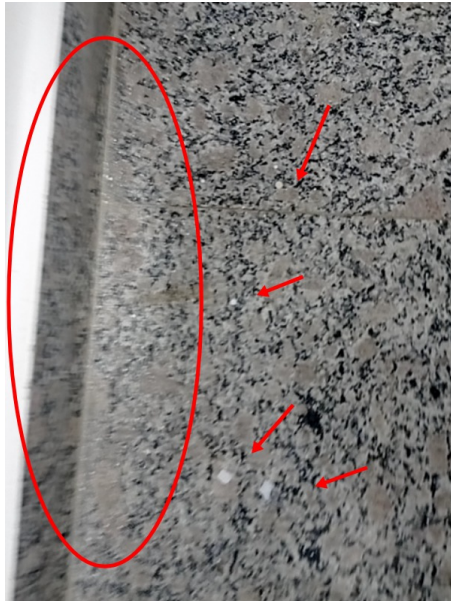
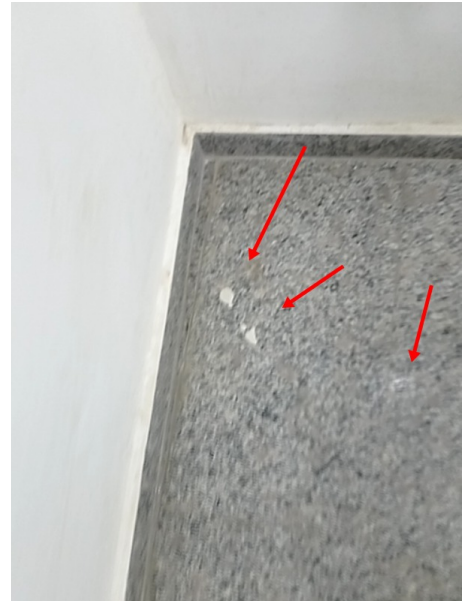
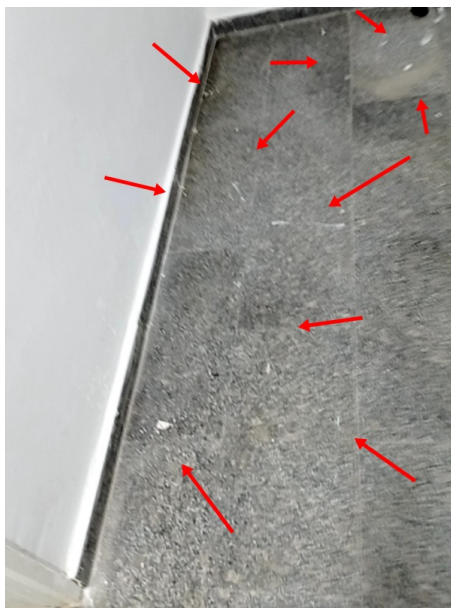
על פי תקן ישראלי 1555 חלק 3 (2003) סעיף 5.1.5.2, ציטוט:

המשטחים המרוצפים נקיים וראויים לשימוש (ראו נספח א').

**תיקון:** יש לבצע השלמת ניקיון לצורך מסירת הבניין באופן ראוי לשימוש.

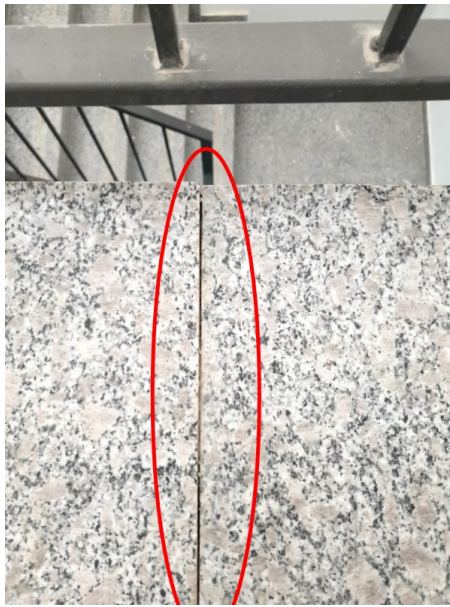
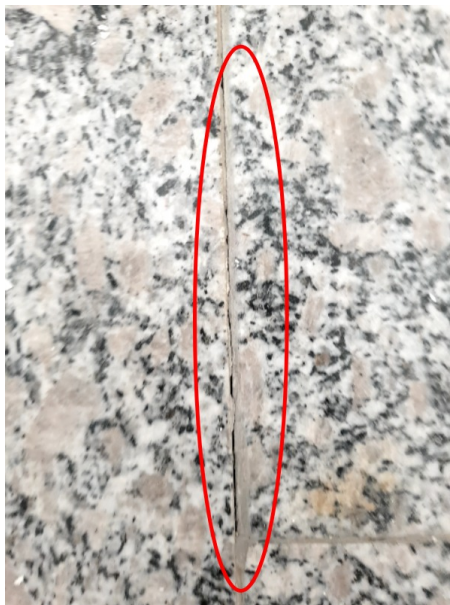
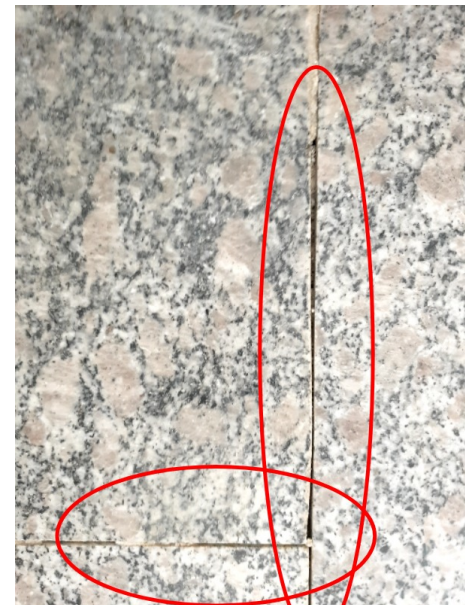
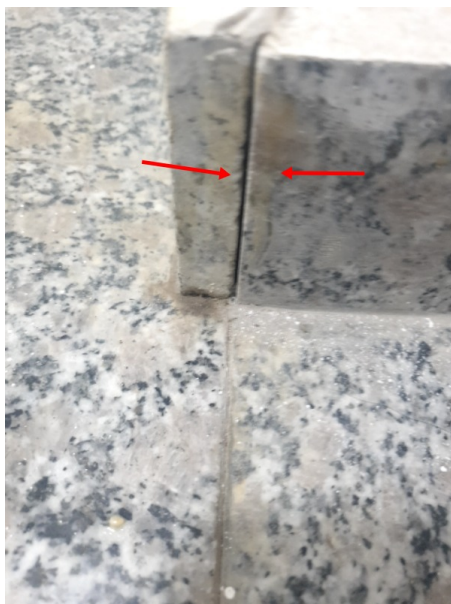
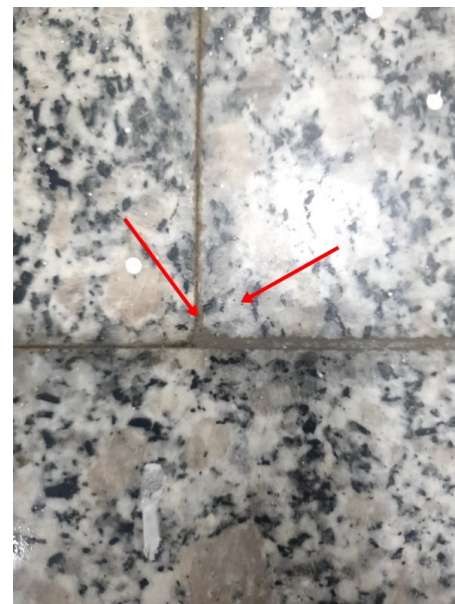
## 6.2. רובה

סעיף גורף בכל רחבי חדר המדרגות - יש לבצע תיקוני רובה מקומיים.  
בוצע מילוי למישקים שבין האריחים (רובה), כך שחלק מן המילוי התפורר. כושר ההדבקה לקוי. וישנם כתמים אשר גרמו לשינוי צבע הרובה מן הגוון המקורי.

### הליקוי אסור עפ"י תקן ישראלי ת"י 1555 חלק 3 סעיף 2.1.9.1,

מילוי המישקים אחיד וללא חורים ומתאים לגוון שהוזמן.

**תיקון:** יש לסרוק את החדר המדרגות כולו, ולתקן ו/או להשלים רובה באזורים אלו.  
**הערכת עלות:** 900 ש"ח

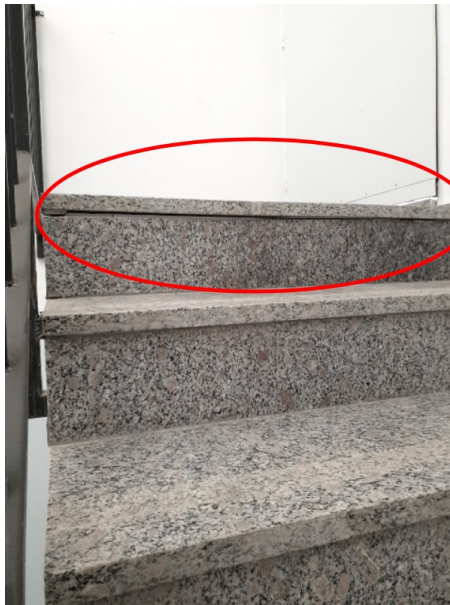
**מיקום:** קומת גג

6.3. ניתן להבחין בחוסר מישוריות(רווח בין הפודסט לרום המדרגה בחלקו השמאלי של הפודסט)  
במדרגה האחרונה בקומת הגג

**תיקון:** יש לאתר את המקור לחוסר המישוריות ולבצע התקנה זו מחדש תוך הקפדה על הנחיות התקן הישראלי  
**הערכת עלות:** 800 ש"ח

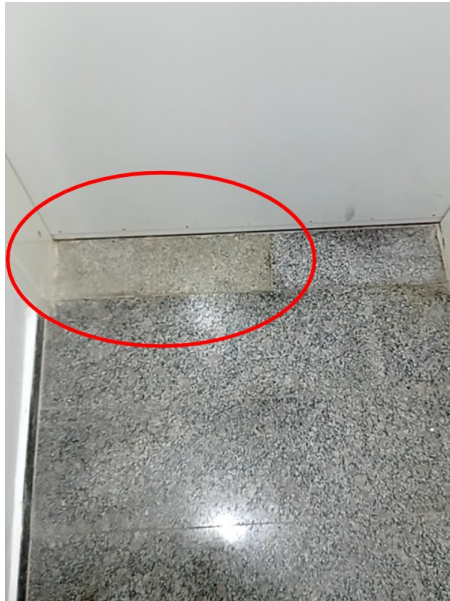
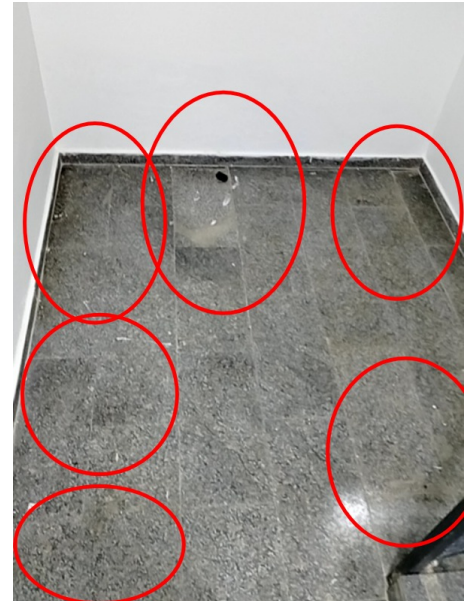
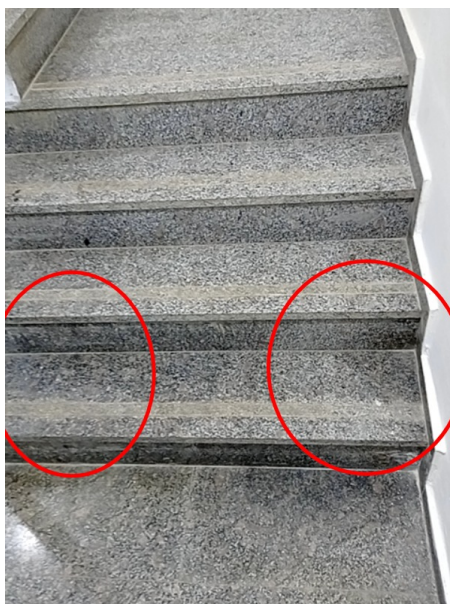
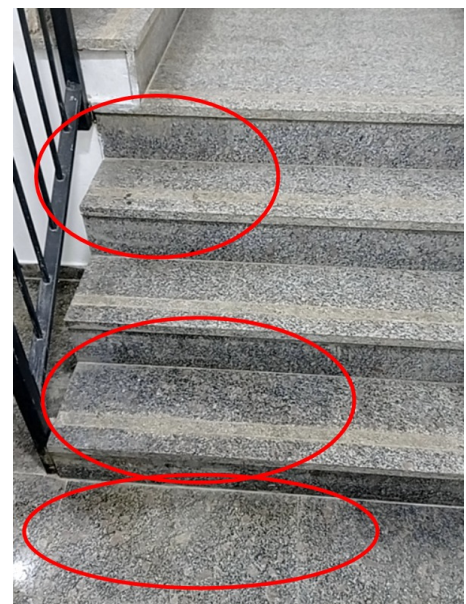
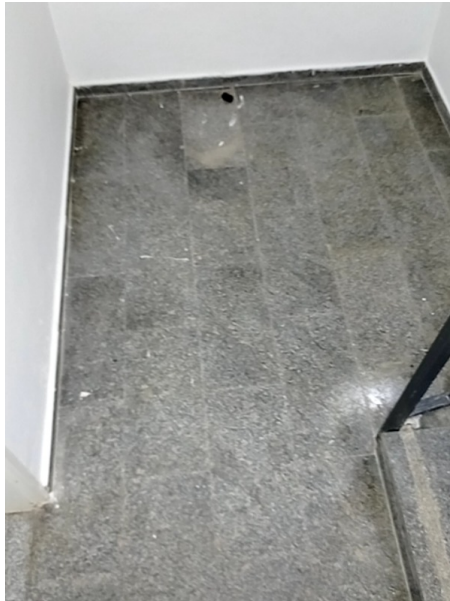
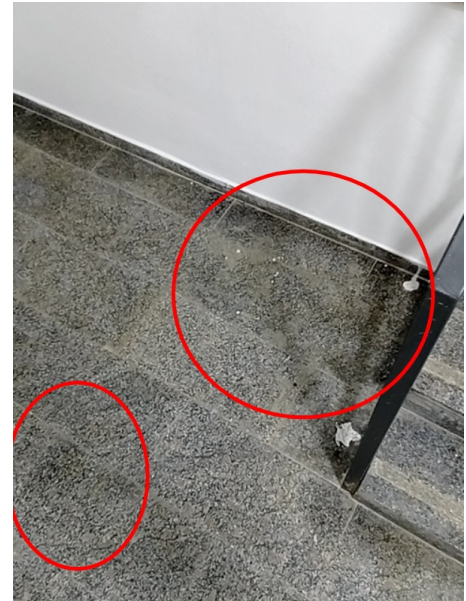
#### 6.4. אריחי ריצוף אשר אינם תואמים בגוון לשאר האריחים ניתן להבחין בהבדלי גווניים בין מרצפות האבן

תקן 1555: הגימור, המידות, הגוון וספיגות המים של האריחים והלוחות יתאימו להזמנה.  
המראה הכללי וגון החיפוי יתאימו לדרישות התכנון.  
הערה: ניתן להבחין בליקוי זה בהרבה מהמרצפות והמדרגות של חדר המדרגות לכן לא צוינו מספר יחידות

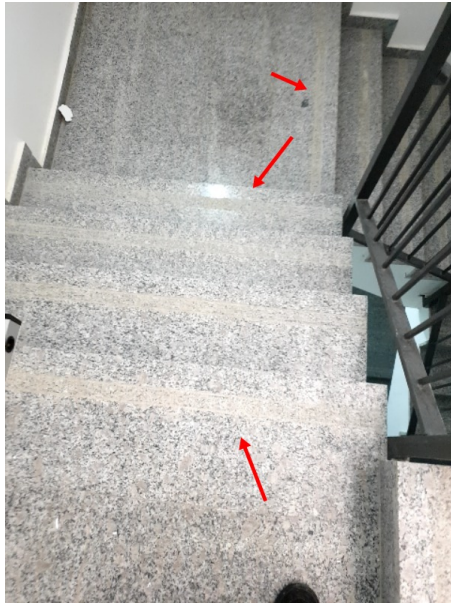
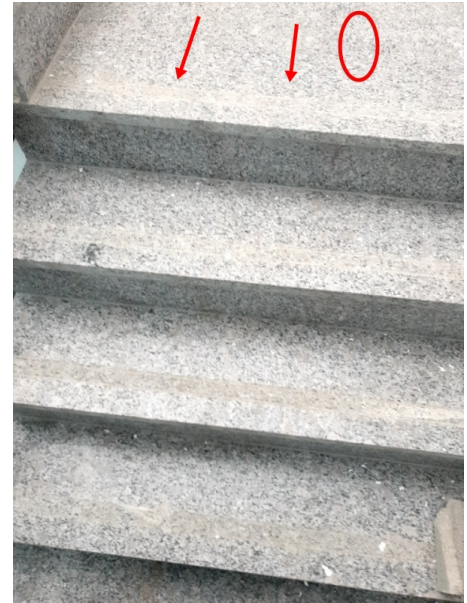
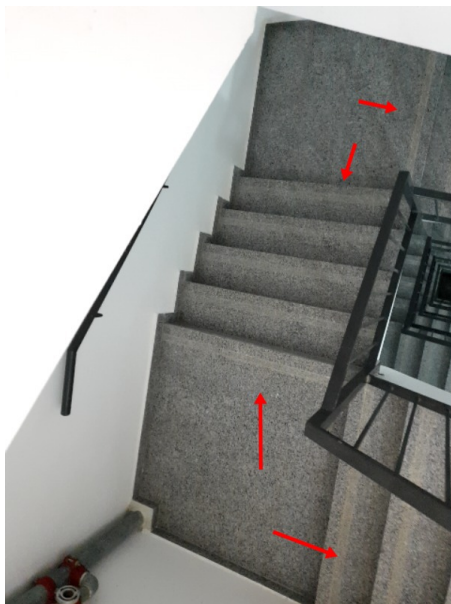
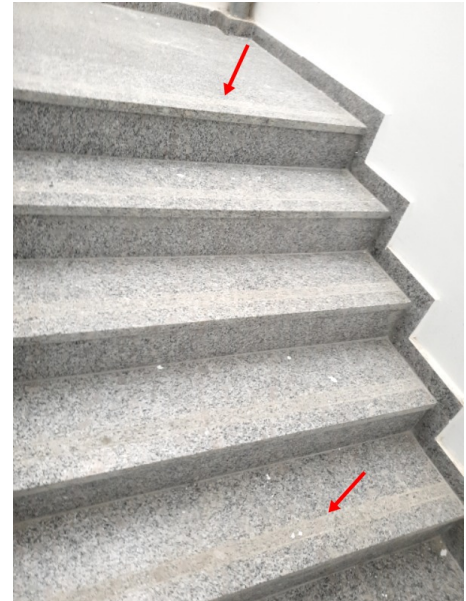
## 6.5. פס למניעת החלקה

ניתן להבחין כי לא הותקן פס למניעת החלקה במרצפות חדר המדרגות.  
שימוש בפסים נגד החלקה מחויב ליישום על ספי מדרגות ע"פ חוק הנגישות.

**תיקון:** יש להתקין פס נגד החלקה בכל מדרגה ראשונה ואחרונה בכל מקטע מדרגות.  
הערכת עלות: 1200 ש"ח

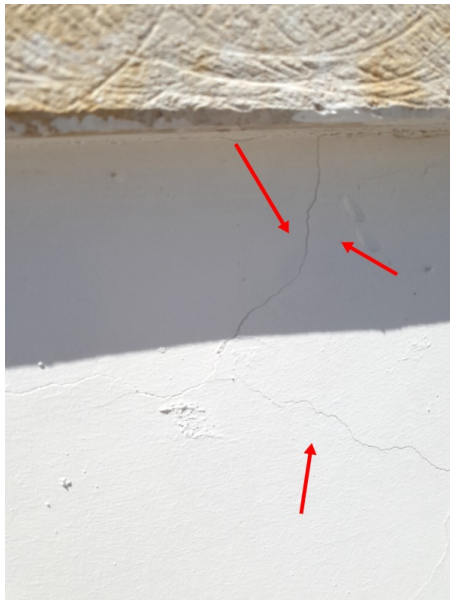
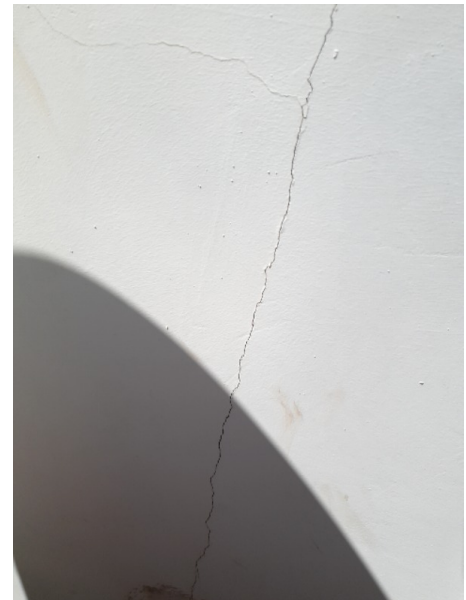
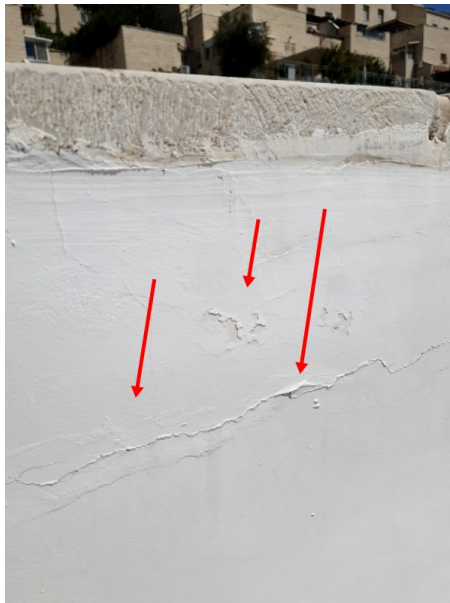
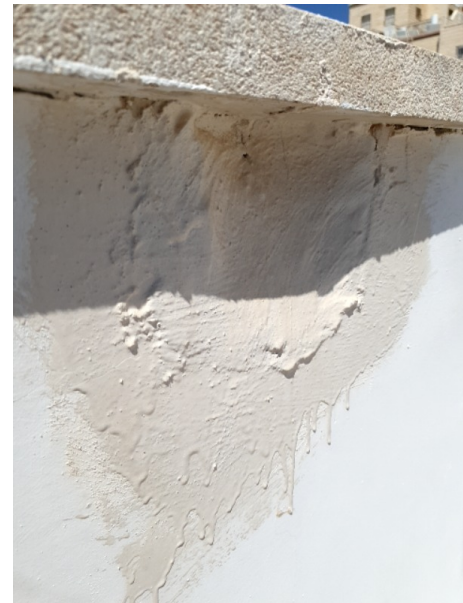
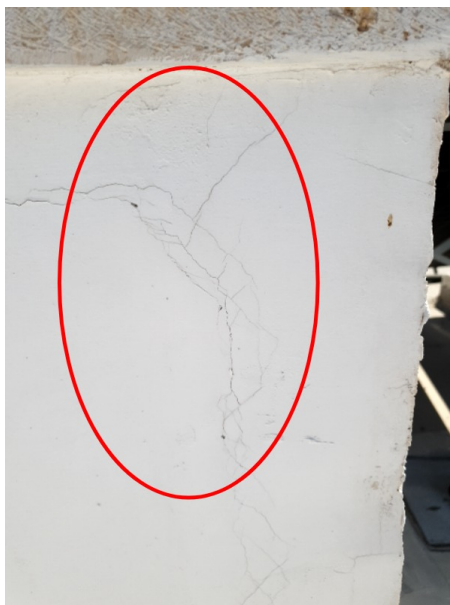
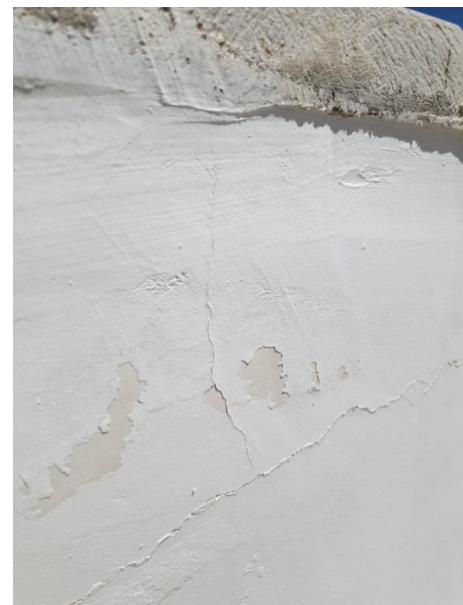
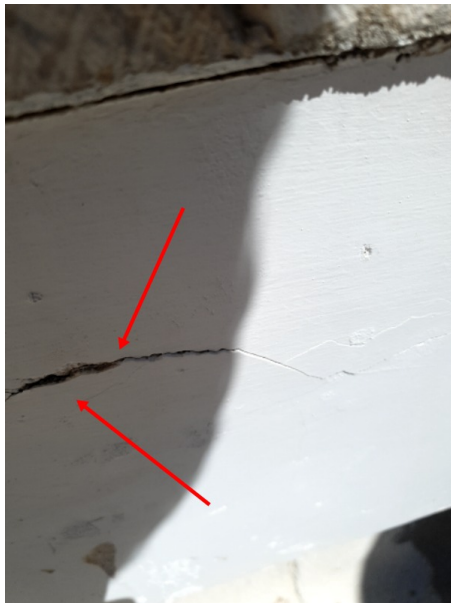
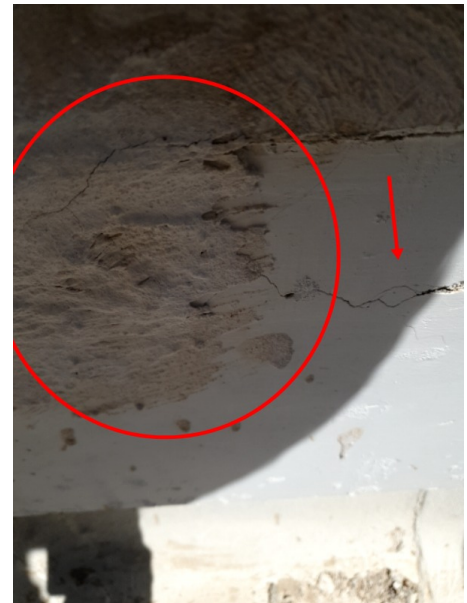
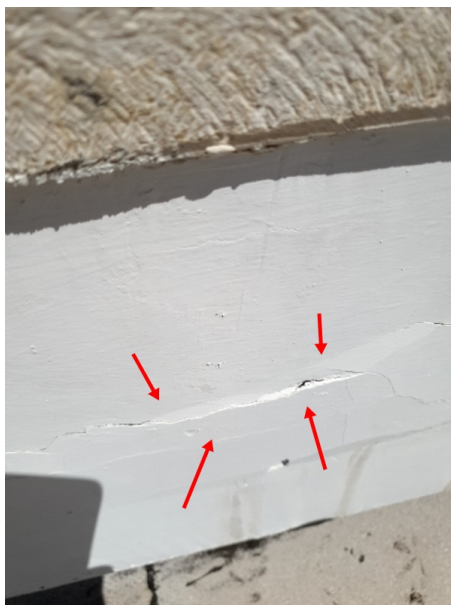
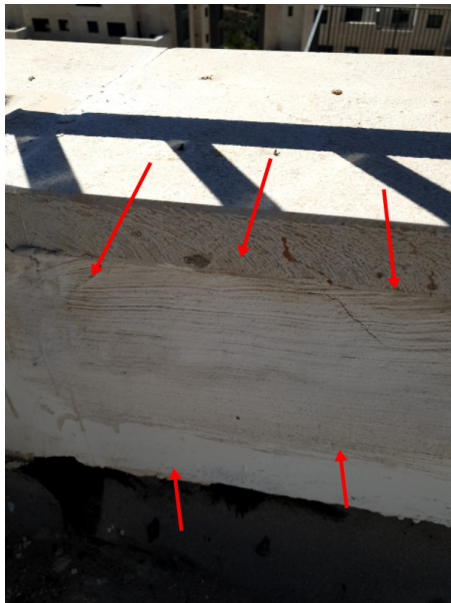
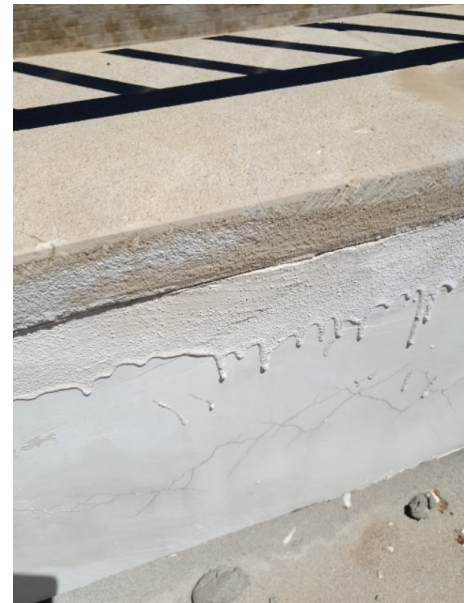
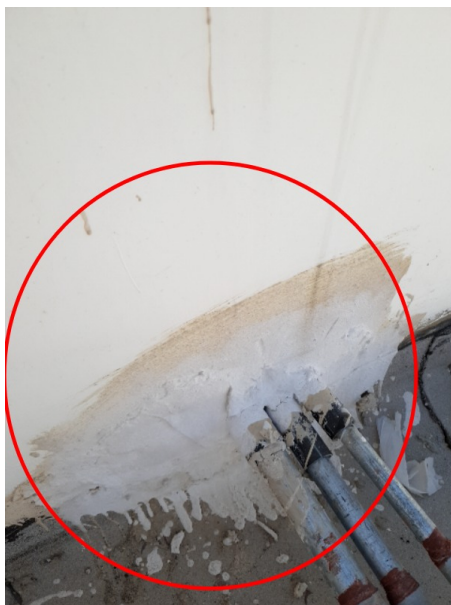
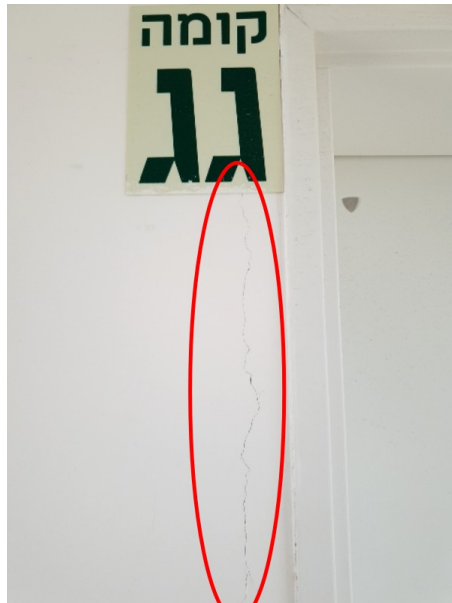
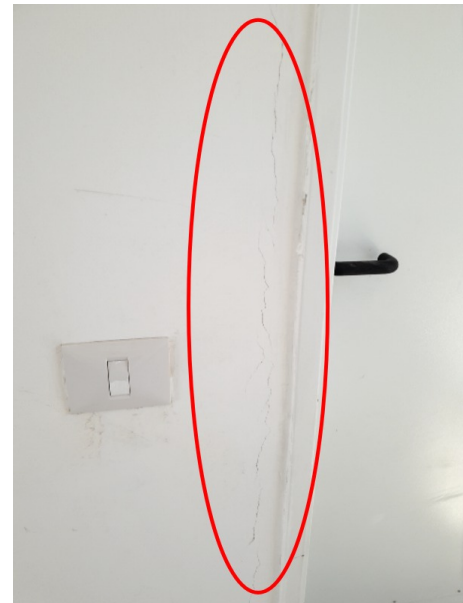
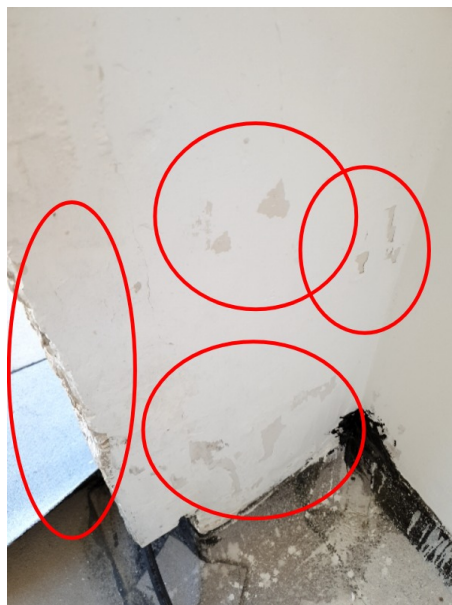
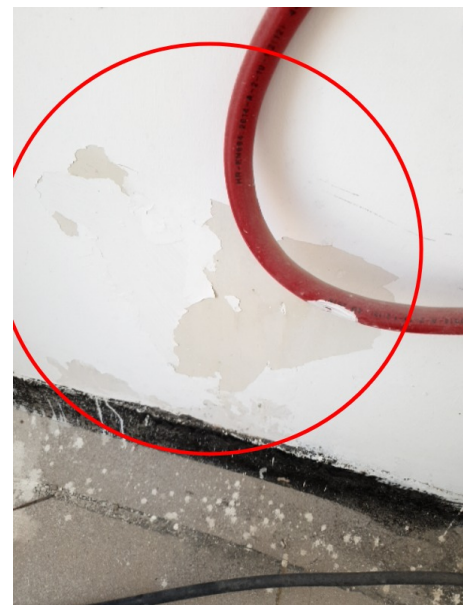
### 7.1. תיקוני טיח ושפכטל

ניתן להבחין בשברים/שקעים/כתמים על גבי קירות.

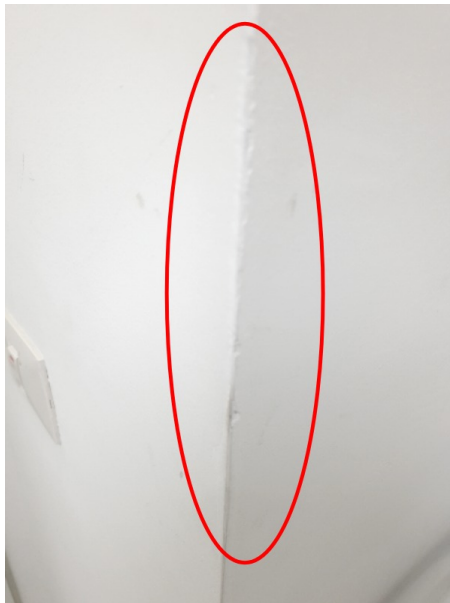
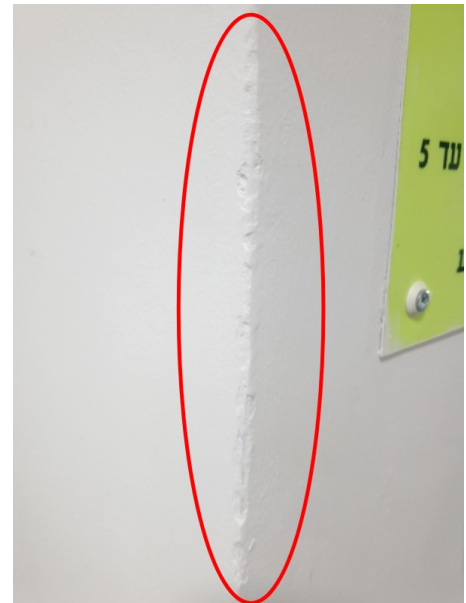
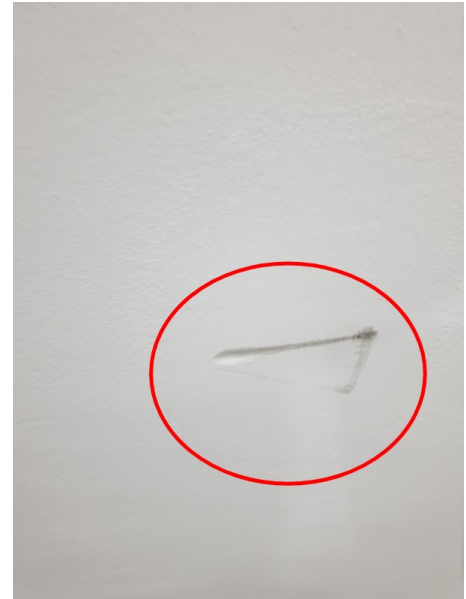
ליקויים הנ"ל אסורים ע"פ תקן ישראלי 1922 חלק 1 סעיף 3.3, ציטוט:  
נוסף על ההגנה על המצע משמשת את השכבה העליונה של מערכת הצבע בקביעת המראה של  
הרכיבה הנצבע. למטרות קישוט ונוי למטרות זיהוי (לדוגמא: רווח צביעת צנרת בגוונים שונים  
על פי השימוש) הגימור יתאים לדרישות המזמין.  
המזמין לעניין מוגדר בסעיף 1.3.9 בתקן הנ"ל, ציטוט:  
המזמין:  
בעל הנכס ומי שבעל הנכס יפה את כוחו להתקשר עם קבלנים לביצוע מלאכת הצביעה, כולה  
או חלקה.  
**תיקון:** א. יש לבצע תיקוני טיח וצבע חיבור בין התקרה לקיר.  
ב. יש לבצע תיקוני טיח מסביב לשקעים/מפסקים/חלונות/דלתות ובפינות הקירות.  
ג. יש להשלים צביעת יד נוספת.  
**הערכת עלות:** 2500 ש"ח
