הנדון: חוות דעת מומחה  
בנושא ליקויי בניה ו/או נזקים בנכס מקרקעין

## חוות דעת מומחה

בנכס ברחוב אבנר חי שאקי 21, ירושלים

נערך ביקור בנכס ביום 16.8.2020

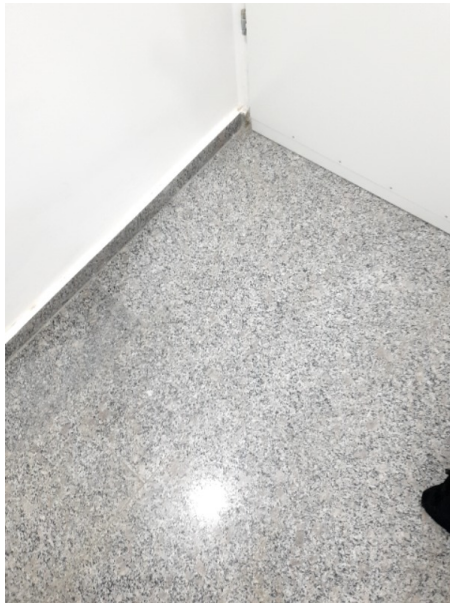
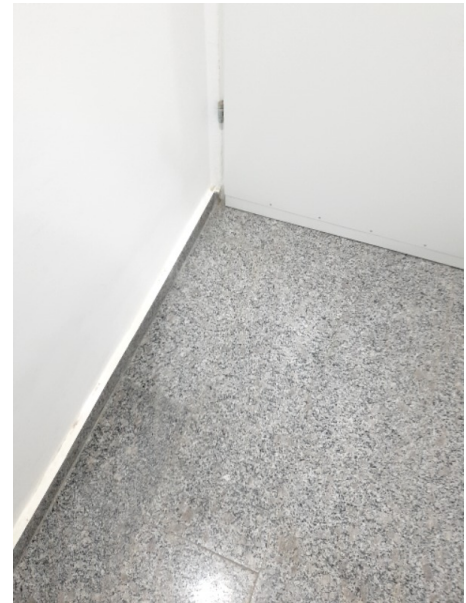
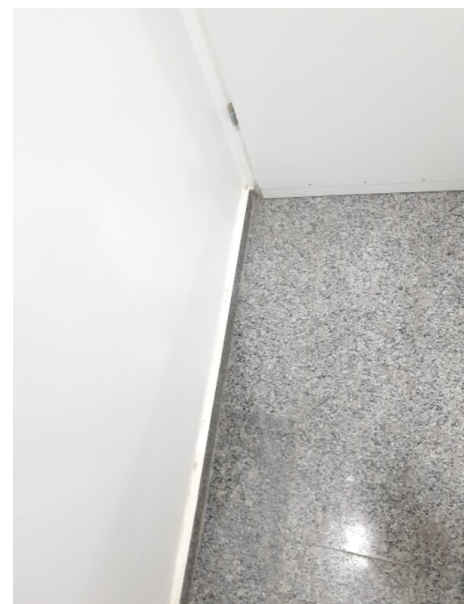
### 8.1. מעצורים

בניגוד לכללי מקצוע מקובלים הבאים לידי ביטוי במפרט הכללי לעבודות הבניה, לא הותקנו מעצורים לדלתות הפנים.

תיקון: יש להתקין.  
הערכת עלות: 450 ש"ח

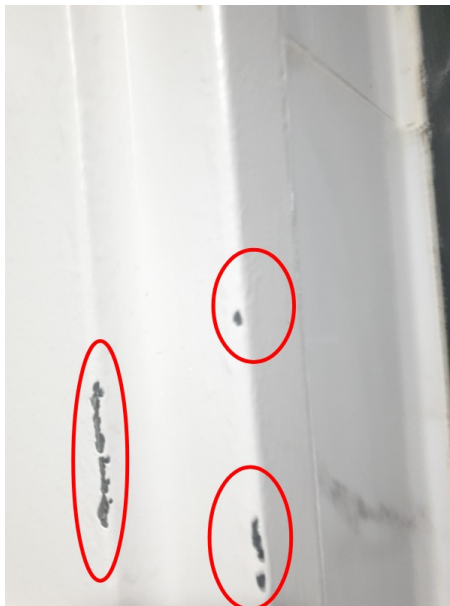
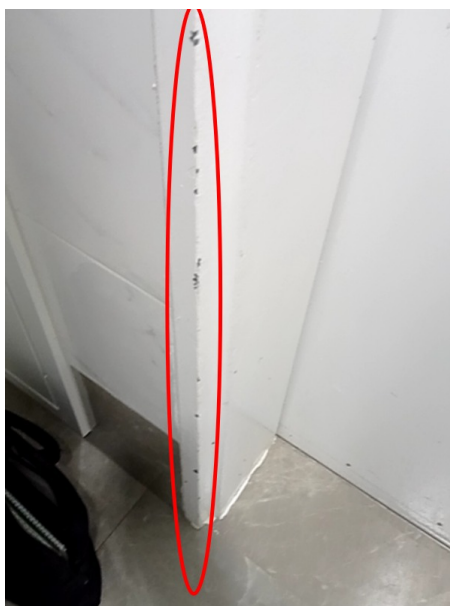
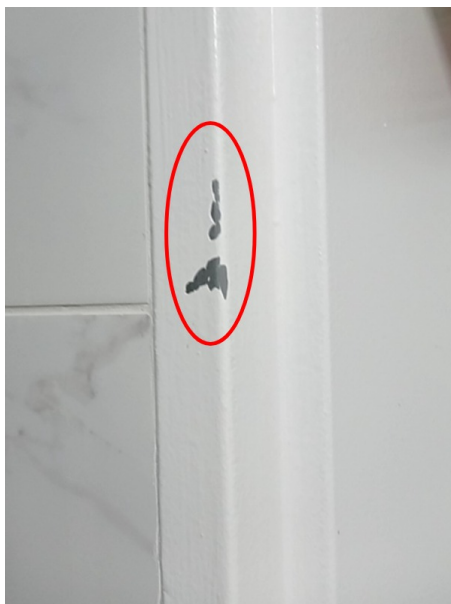
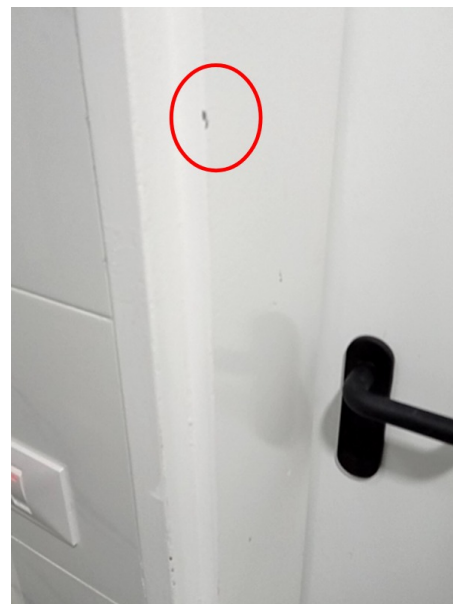
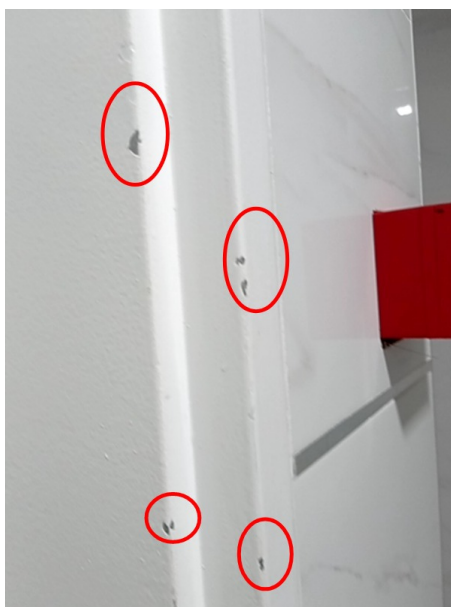
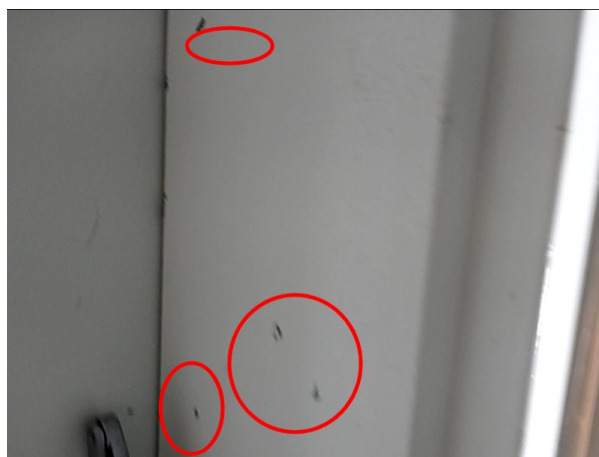
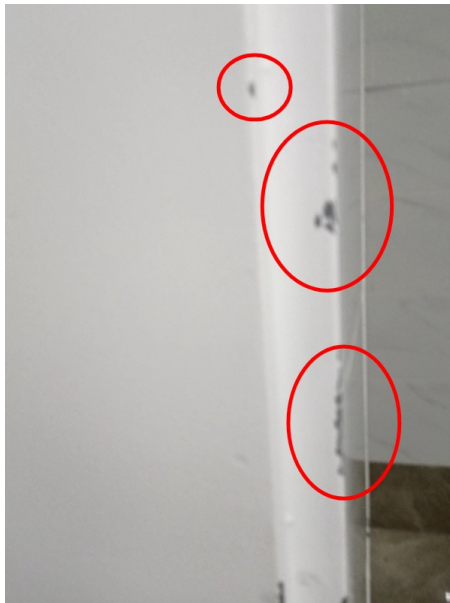
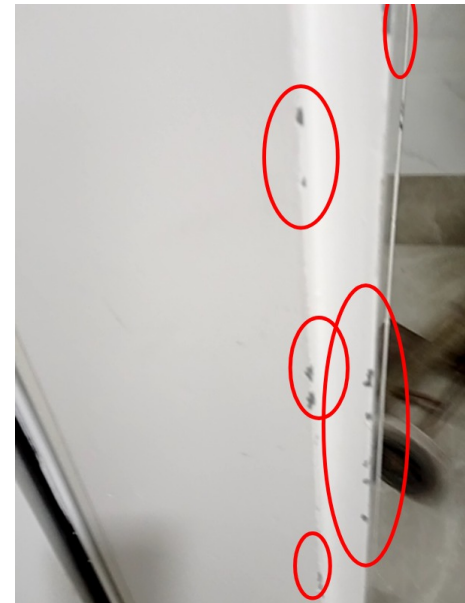
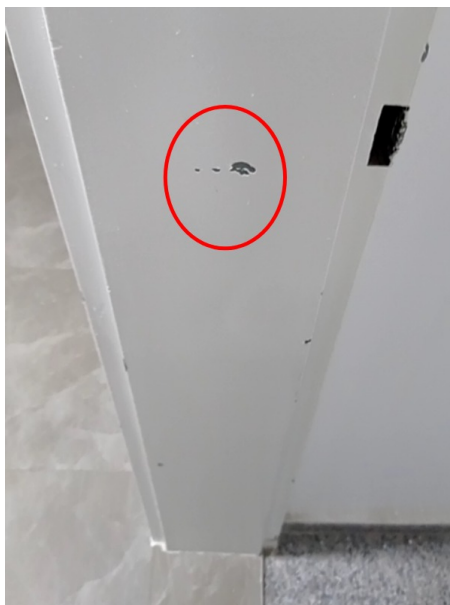
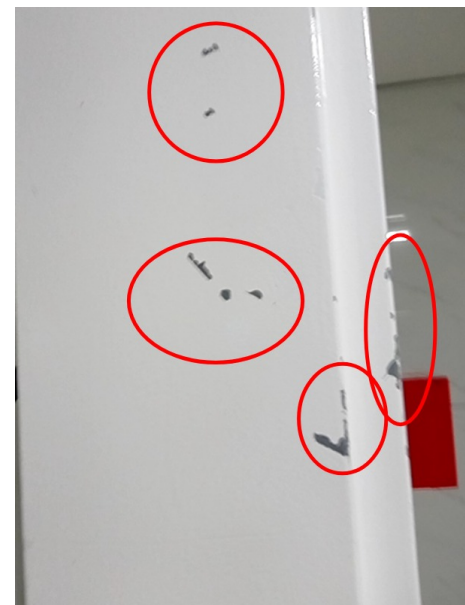
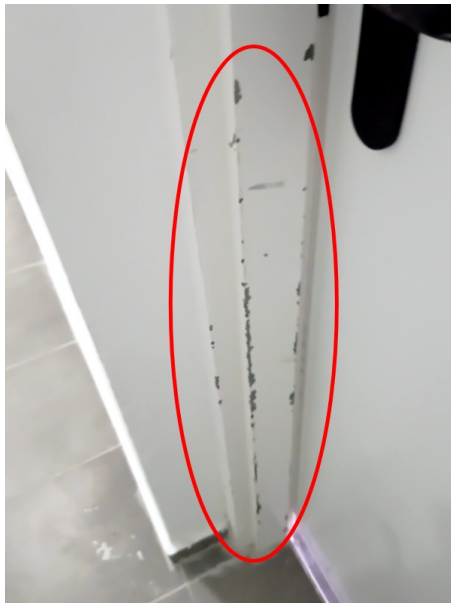
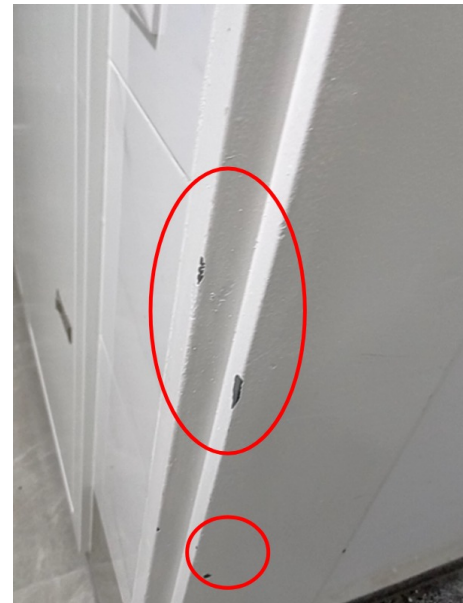
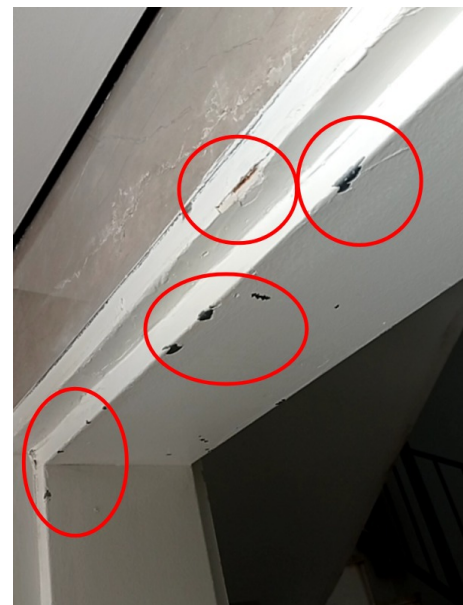
**מיקום:** קומה 6, קומה 2, קומה 1, קומת  
לובי ודלת יציאה למחסנים

## 8.2. צבע מלבני דלתות

ניתן להבחין בפגמים על גבי משקוף הדלת.  
על משקוף הדלת להיות צבוע ללא כל שקעים/שברים או שריטות  
תיקוני צביעה ומעיכות במלבני דלתות המתכת ב- כנדרש עפ"י הנחיות קובץ כללים של תקן  
ישראלי.

**תיקון:** יש לשפשף את הצבע הקיים ולצבוע מחדש.

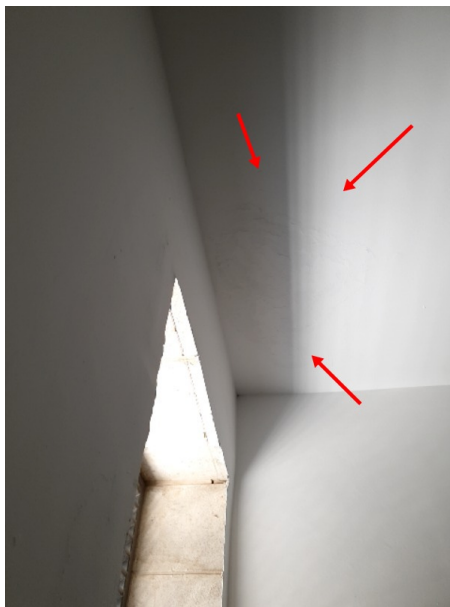
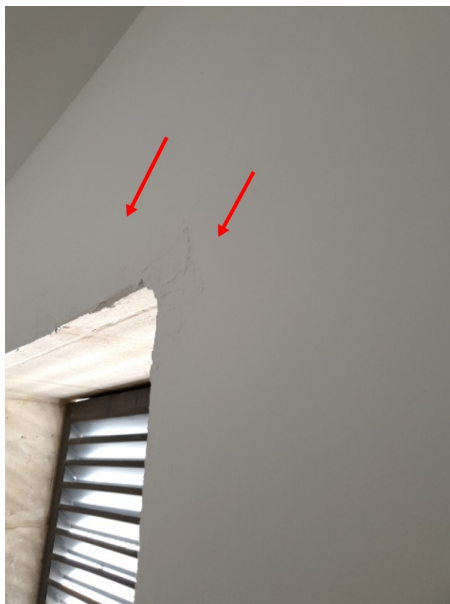
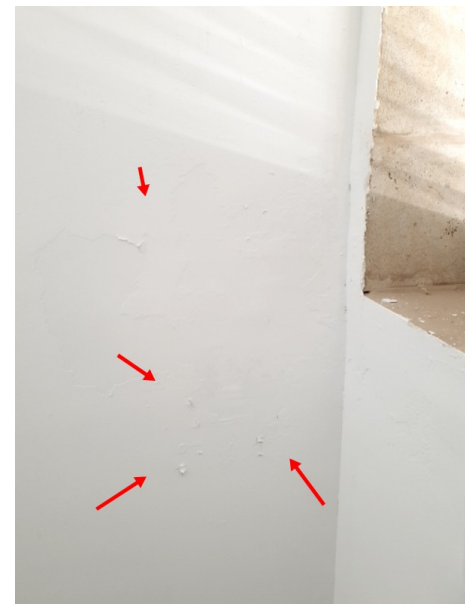
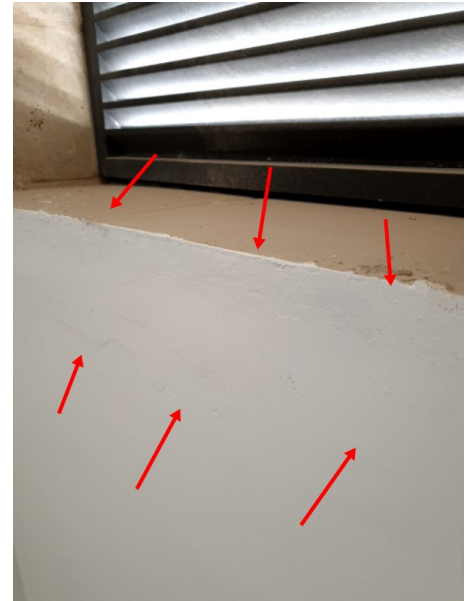
#### מיקום: קומת גג

### 9.1. רטיבות בסמוך לחלון

קיימת רטיבות בקירות הפנים של הבית בסמוך לחלון הנדון. לפי חוות דעתי כתוצאה מאיטום לקוי בין מסגרת החלון לבין הקירות מסביב, מתקיים מעבר של מים אשר גורמים להפרשי טמפרטורות באזור זה, מה שמייצר את הרטיבות הנ"ל.

הליקויים אסורים על פי תקן ישראלי 4068 חלק 1, סעיף 4.1,  
ציטוט:

"לא תהיה חדירת מים לעברו הפנימי של הקיר, לא דרך חלון מותקן ולא דרך ההיקף החיצוני של מוצר מותקן."

**תיקון:** יש לבצע תיקוני איטום בין מסגרת החלון לבין הקירות המקיפים אותה.  
יש לוודא כי יבוצע איטום אשר ימנע מעבר מים מחוץ המבנה לפניים המבנה, באזור מסגרת החלון הנדונה.

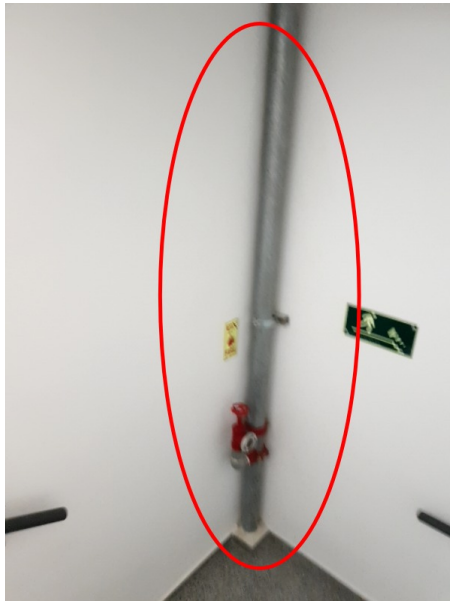
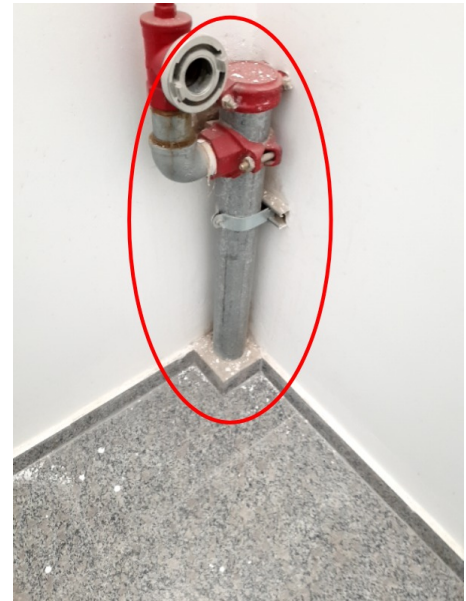
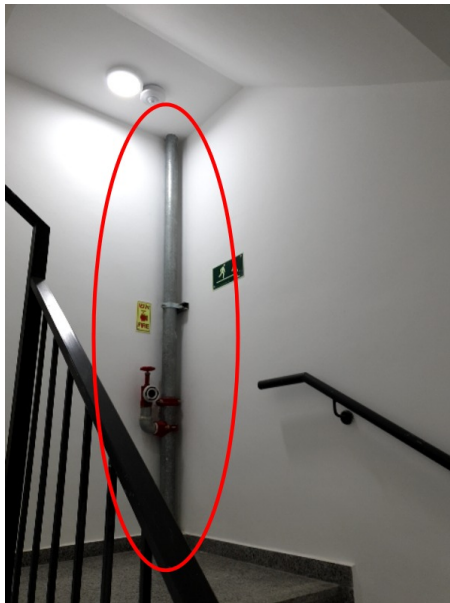
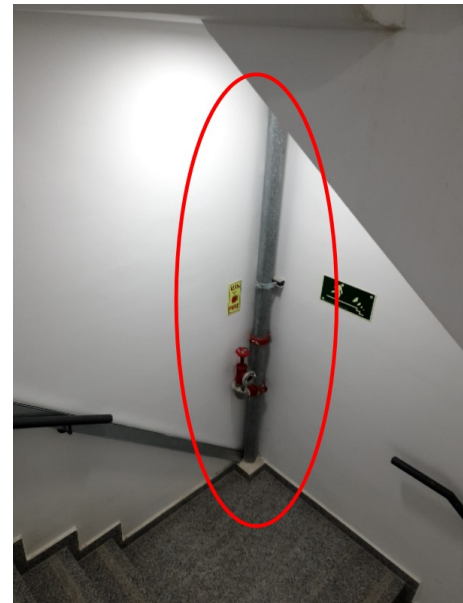
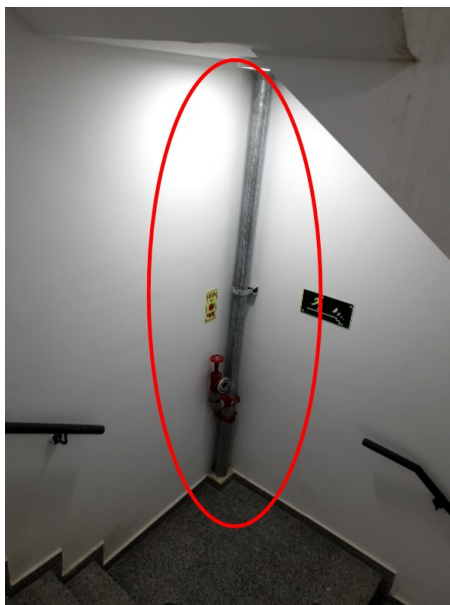
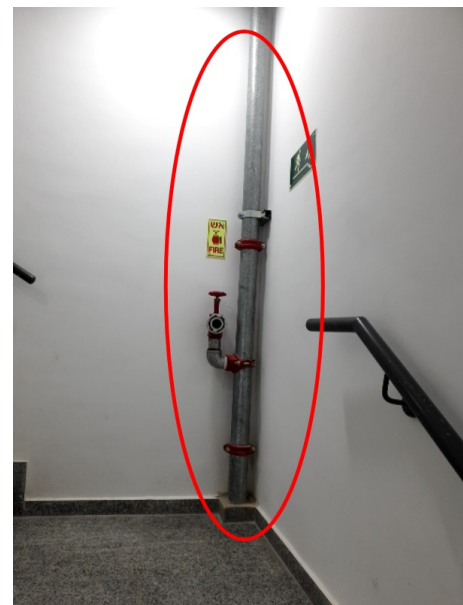
מיקום: קומת גג

### 10.1. צביעת צינורות כיבוי האש

ניתן להבחין כי צינורות האש לא נצבעו באדום כנדרש בתקן ישראלי 659

**תיקון:** יש לצבוע את מערכת צינורות כיבוי האש באדום.  
**הערכת עלות:** 1000 ש"ח

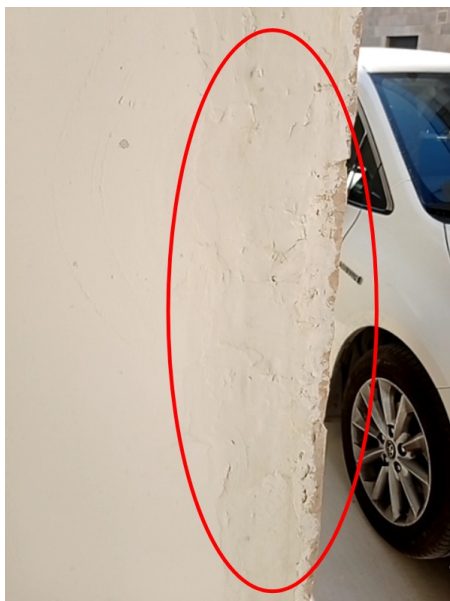
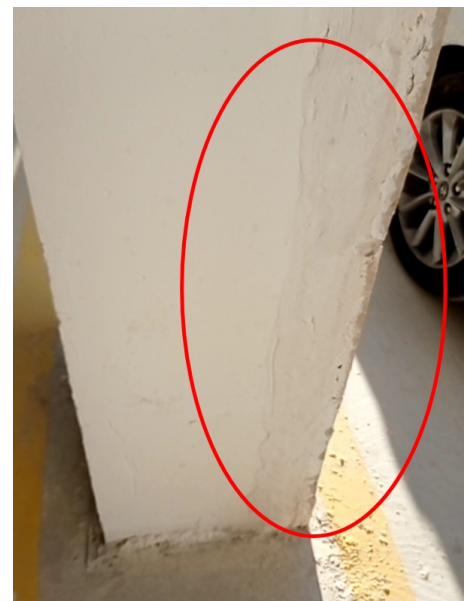
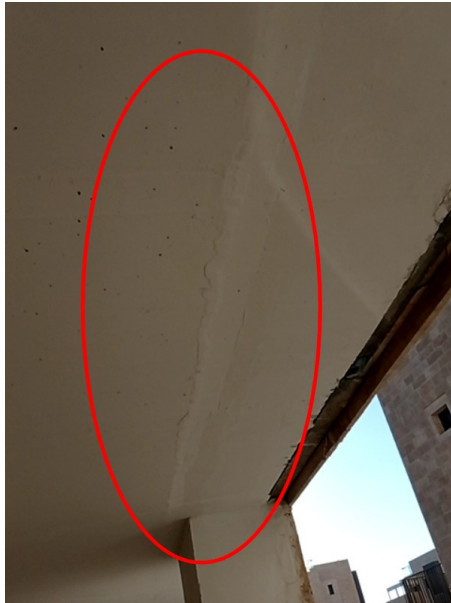
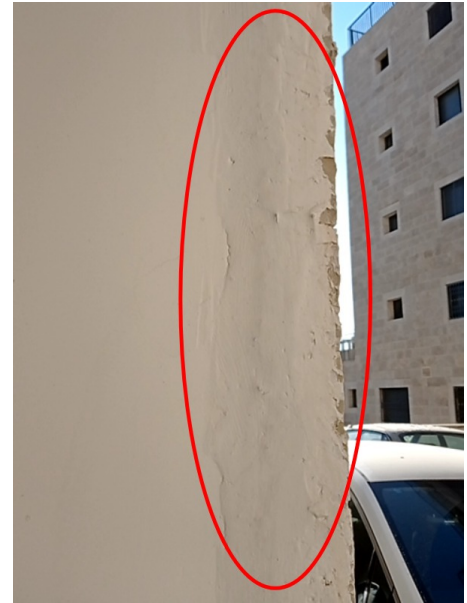
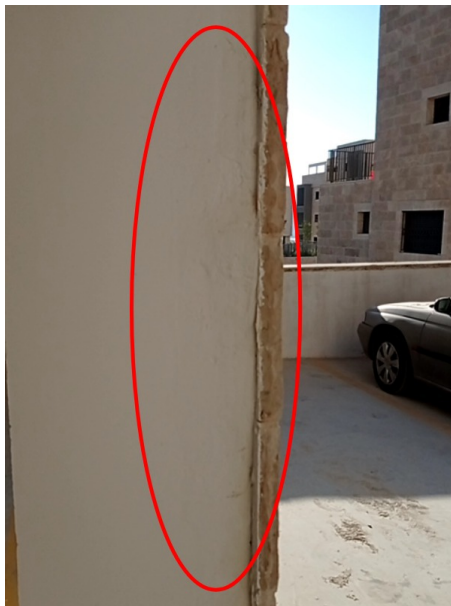
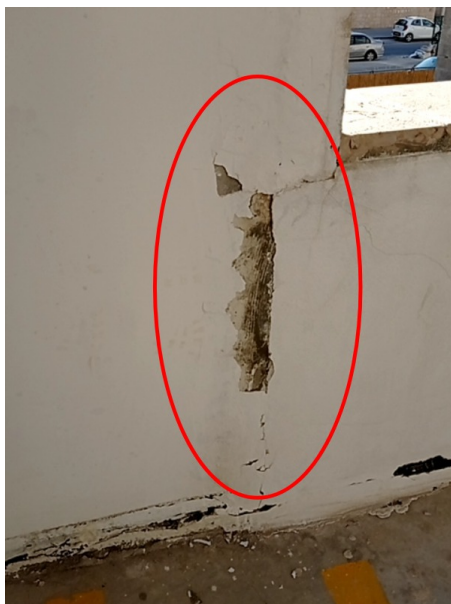
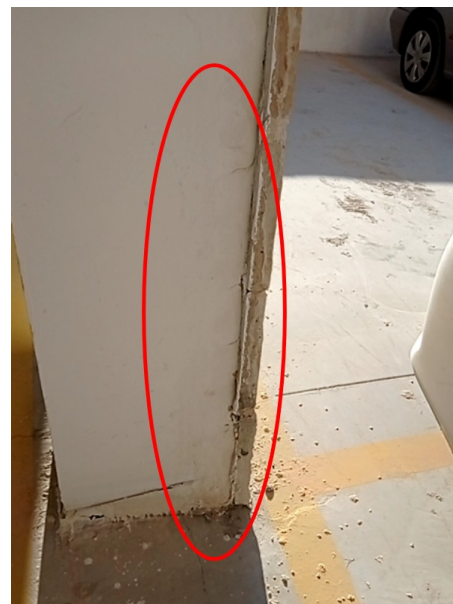
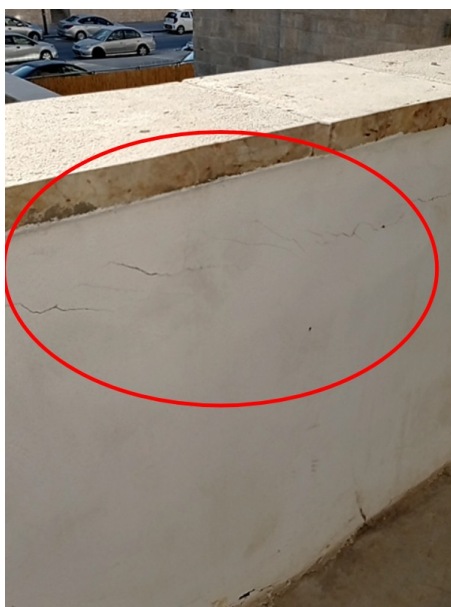
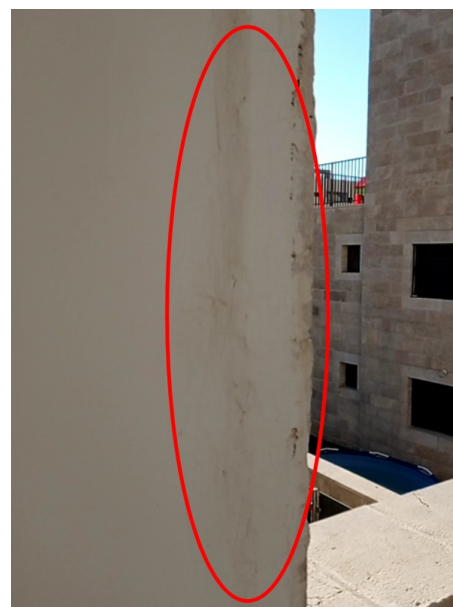
#### 12.1. תיקוני טיח ושפכטל

ניתן להבחין בשברים/שקעים/כתמים על גבי קירות החניון.

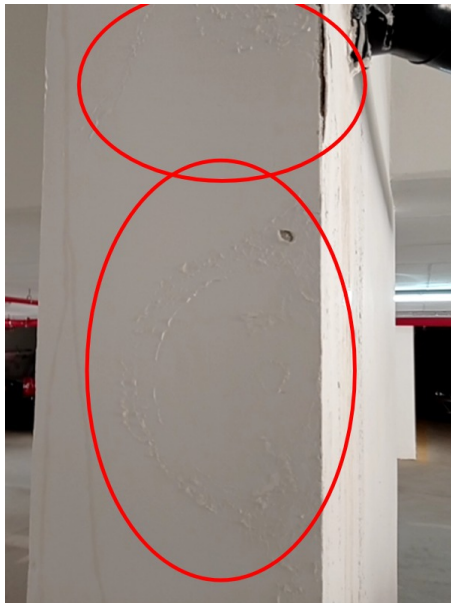
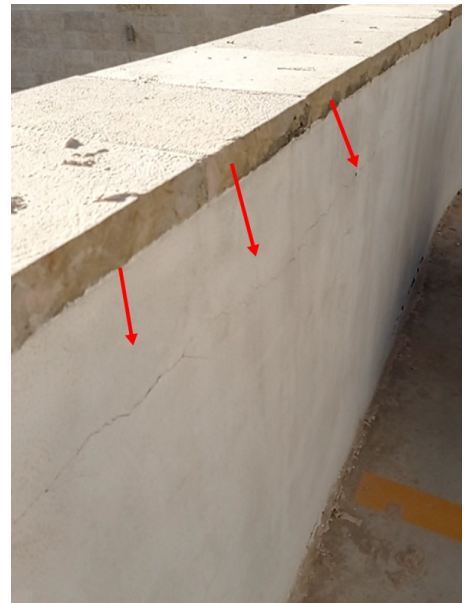
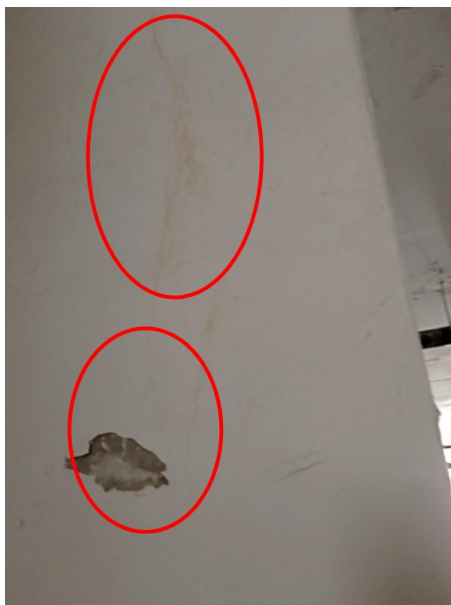
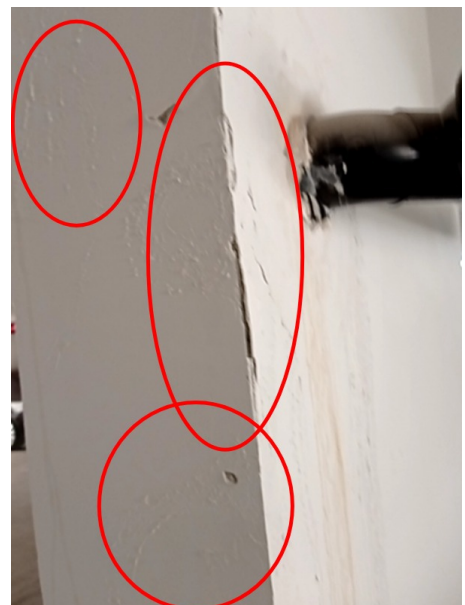
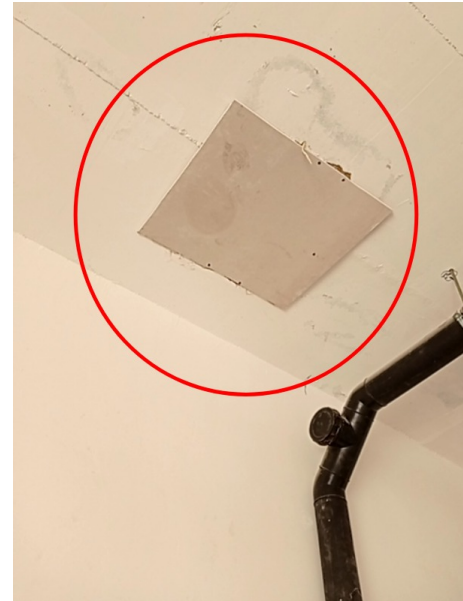
ליקויים הנ"ל אסורים ע"פ תקן ישראלי 1922 חלק 1 סעיף 3.3, ציטוט:  
נוסף על ההגנה על המצע משמשת את השכבה העליונה של מערכת הצבע בקביעת המראה של הרכיבה הנצבע. למטרות קישוט ונוי למטרות זיהוי (לדוגמא: רווח צביעת צנרת בגוונים שונים על פי השימוש) הגימור יתאים לדרישות המזמין.  
המזמין לעניין מוגדר בסעיף 1.3.9 בתקן הנ"ל, ציטוט:  
המזמין:  
בעל הנכס ומי שבעל הנכס יפה את כוחו להתקשר עם קבלנים לביצוע מלאכת הצביעה, כולה או חלקה.  
**תיקון:** א. יש לבצע תיקוני טיח וצבע חיבור בין התקרה לקיר.  
ב. יש לבצע תיקוני טיח מסביב לשקעים/מפסקים ובפינות הקירות.  
ג. יש להשלים צביעת יד נוספת טרם מסירת הדירה למזמין.  
**הערכת עלות:** 5000 ש"ח

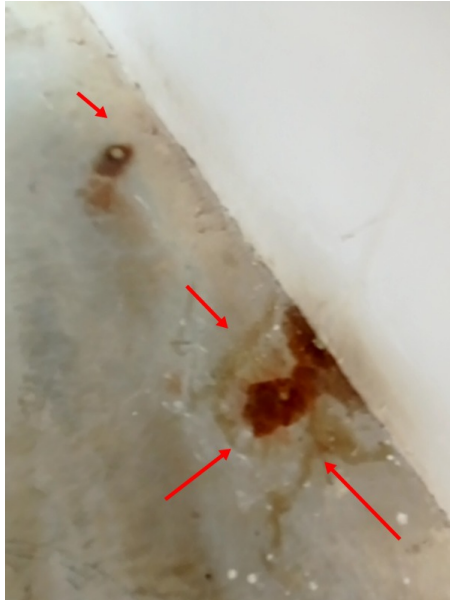
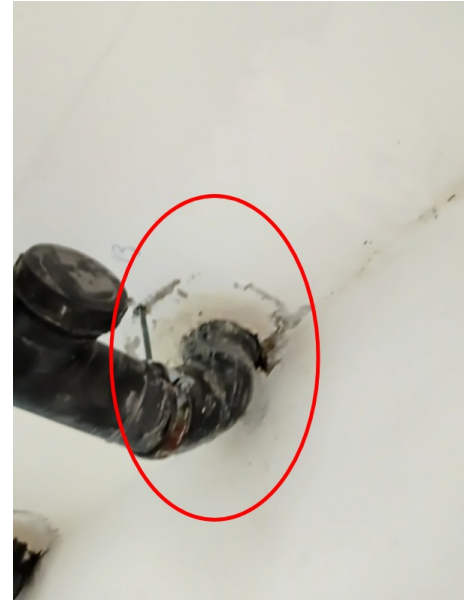
#### 13.1. ניתן להבחין כי יש נזילה מנקז ביציאה לחניון

הערה: לא ניתן לבצע הערכת מחיר כל עוד לא ידוע בוודאות מקור הנזילה

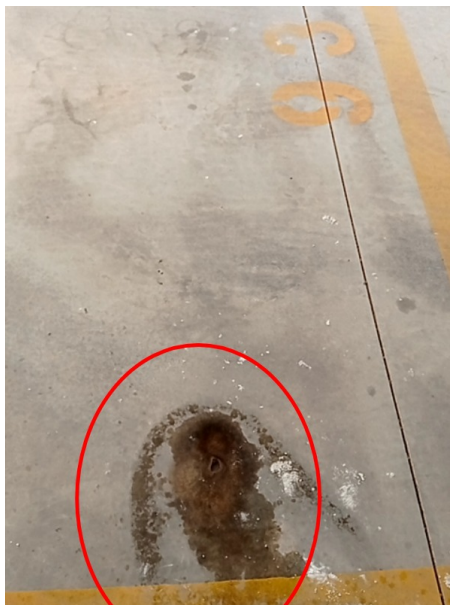
#### 13.2. ניתן להבחין בנזילה מצנרת הניקוז מעל חניה מספר 93

הערכת עלות: 300 ש"ח

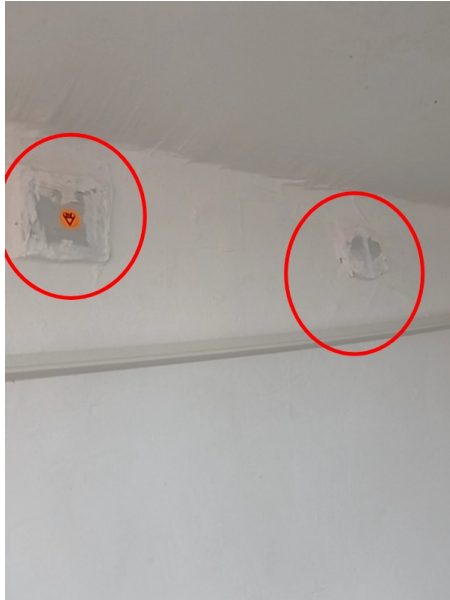
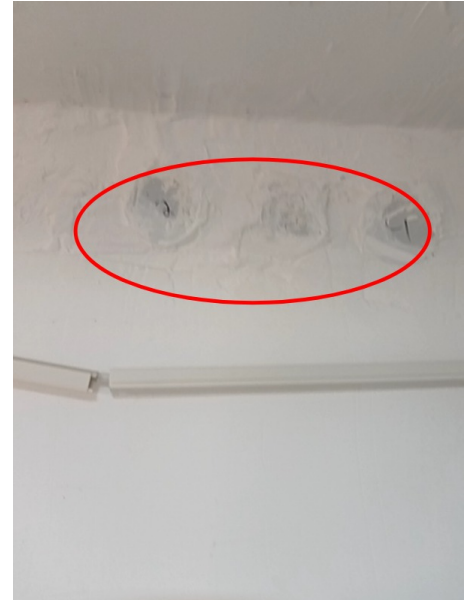
14.1. ניתן להבחין כי ביצוע קופסאות הביקורות לחשמל בוצעו בצורה לקויה ולא מקצועית

תיקון: יש לבצע מחדש

הערכת עלות: 800 ש"ח

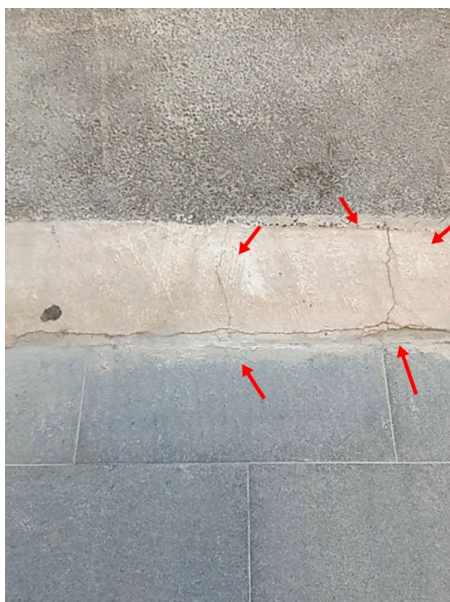
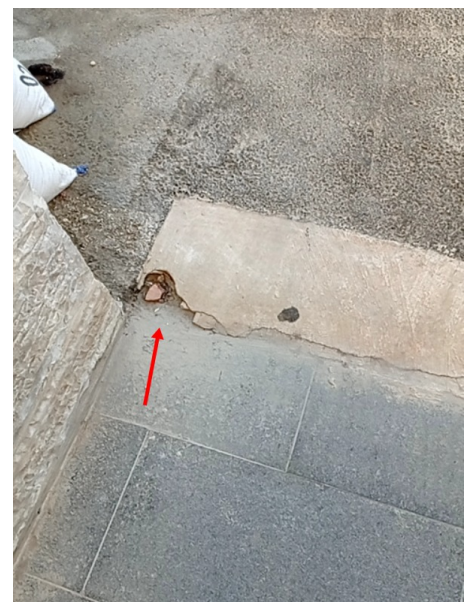
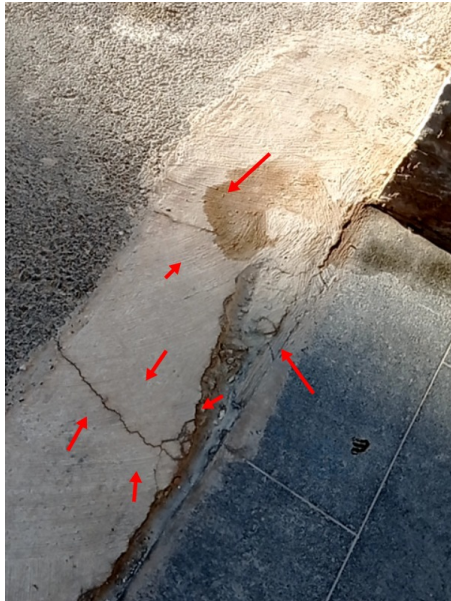
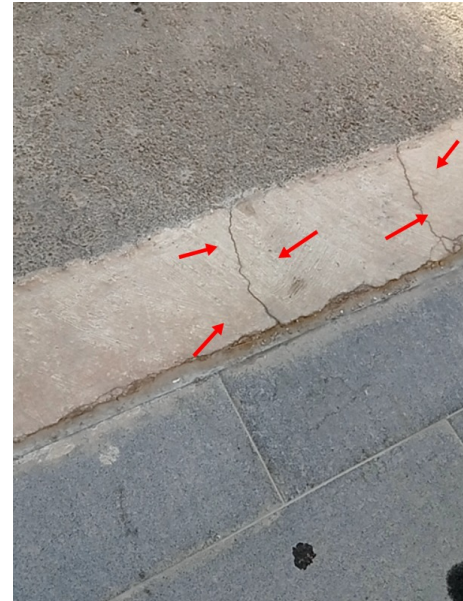
15.1. ניתן להבחין בסדרים / שברים ביצירת הבטון

מיקום: יציקה בחיבור בין שטח מרוצף

בכניסה לבניין לבין הרחוב

תיקון: יש לבצע תיקון  
הערכת עלות: 300 ש"ח

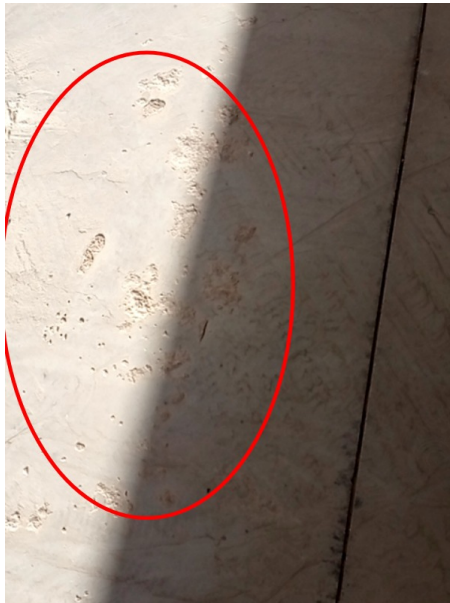
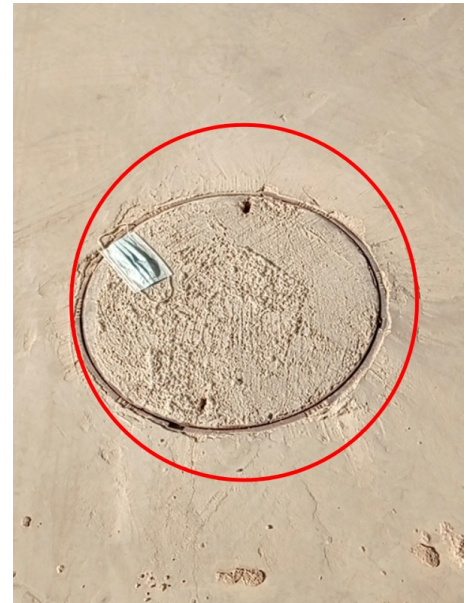
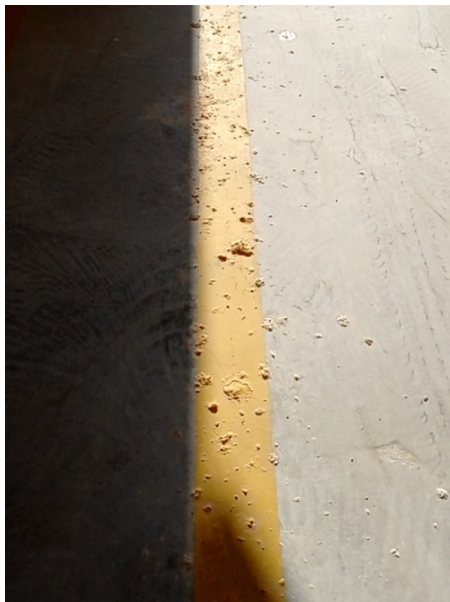
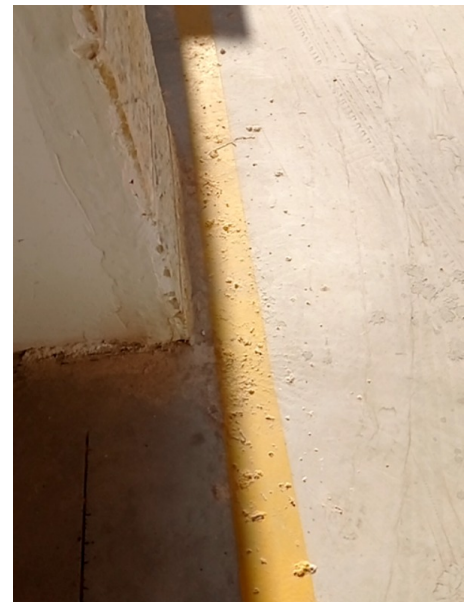
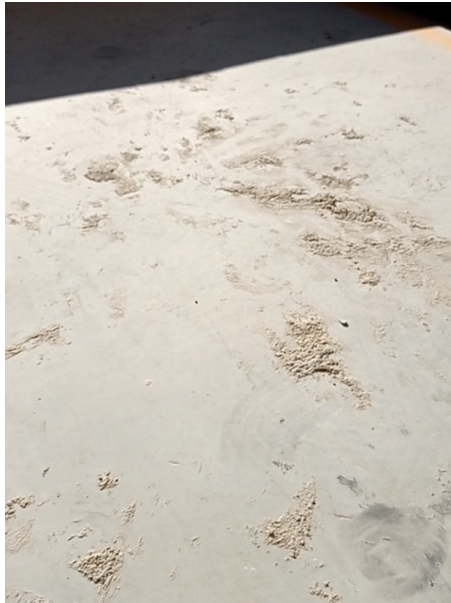
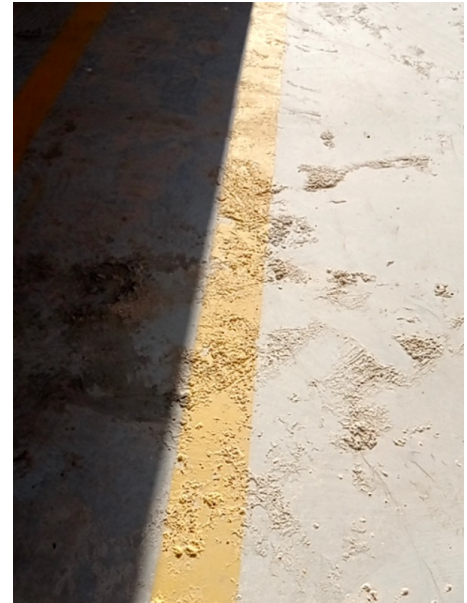
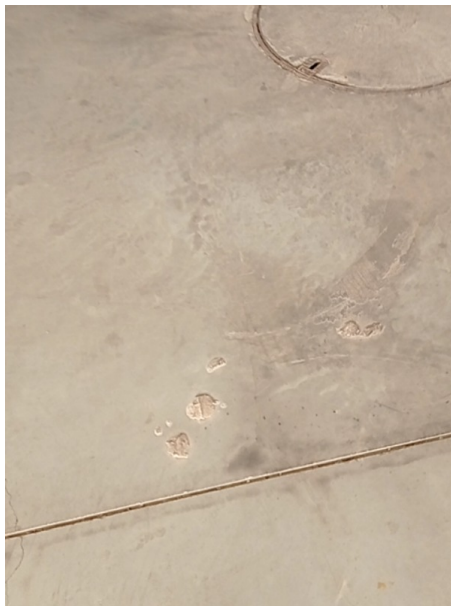
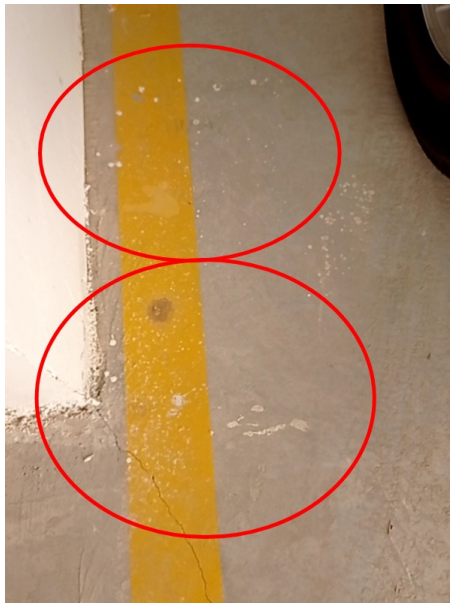
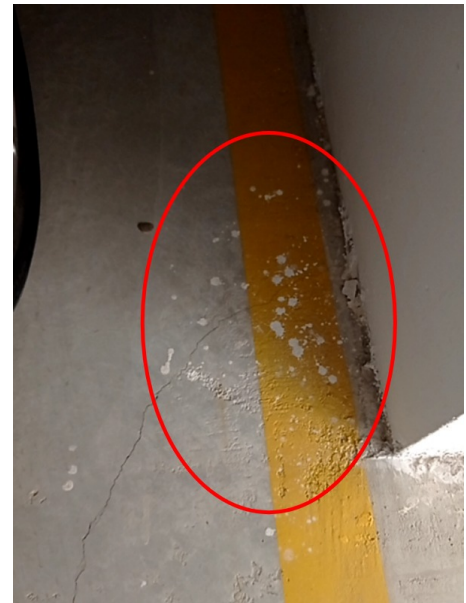
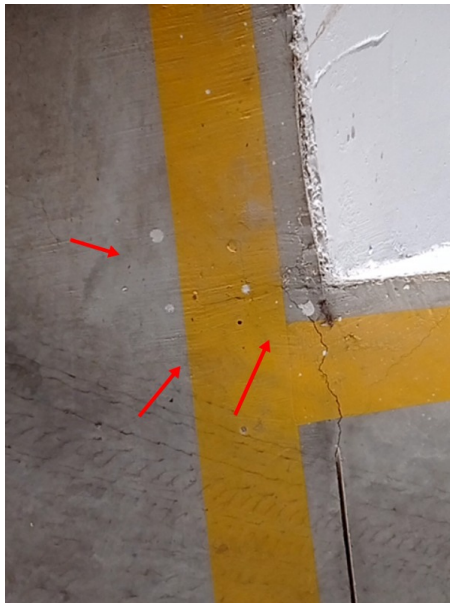
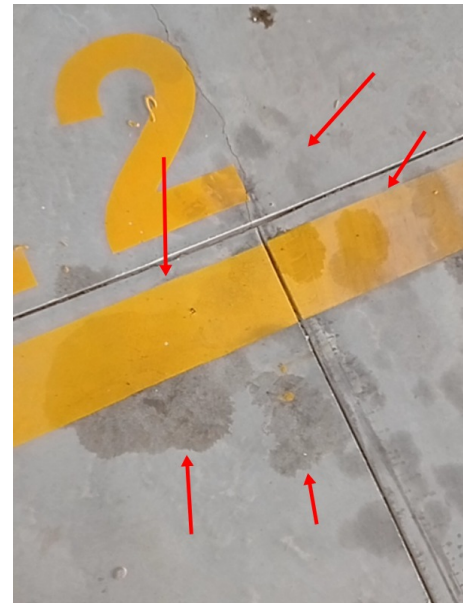
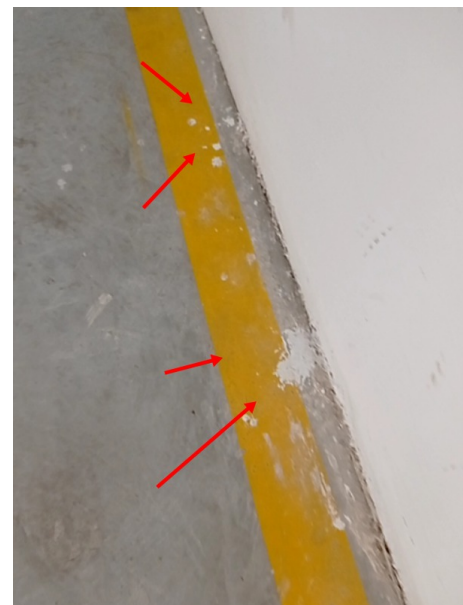
#### 16.1. ניתן להבחין השאריות בנייה וביום על גבי רצפת החניון

תיקון: יש לנקות  
הערכת עלות: 500 ש"ח

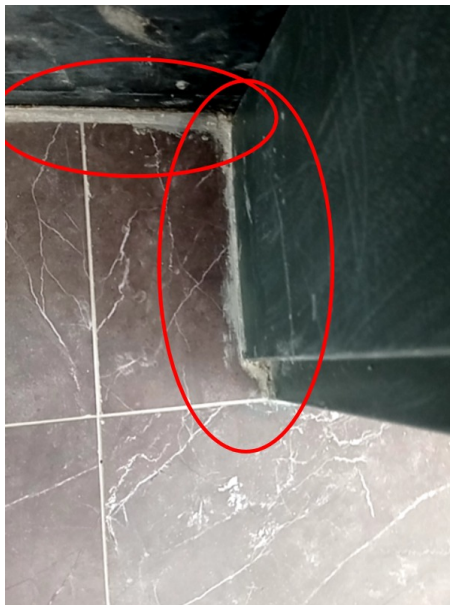
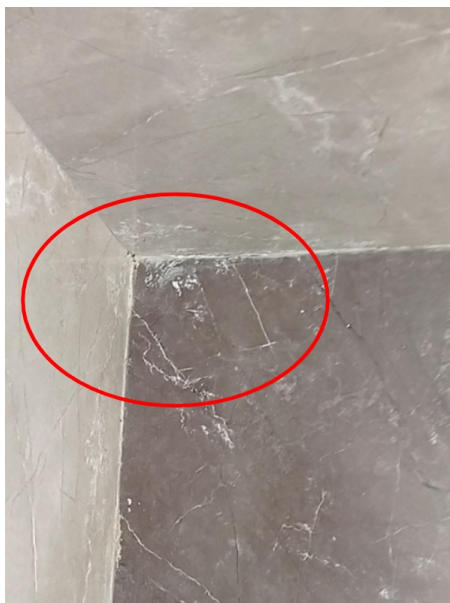
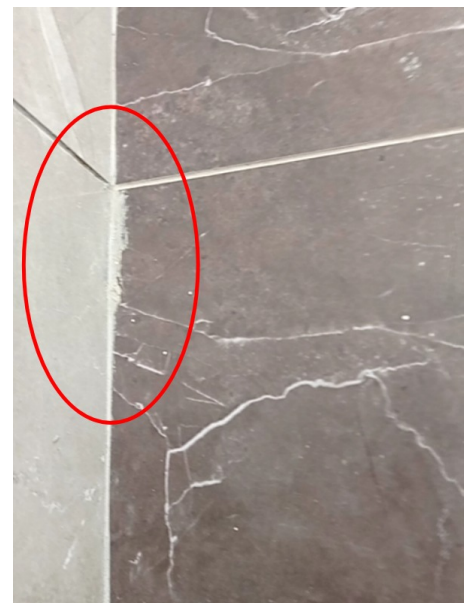
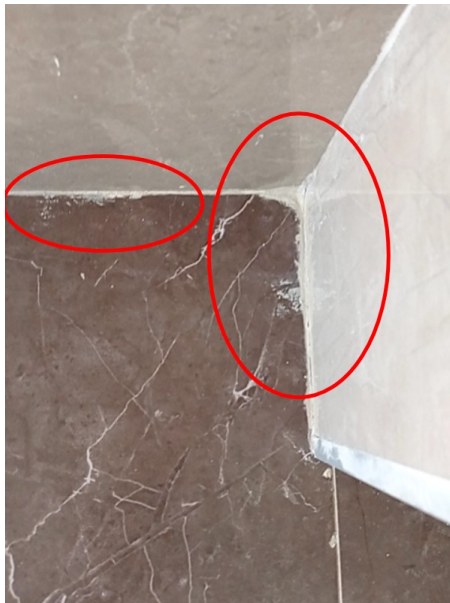
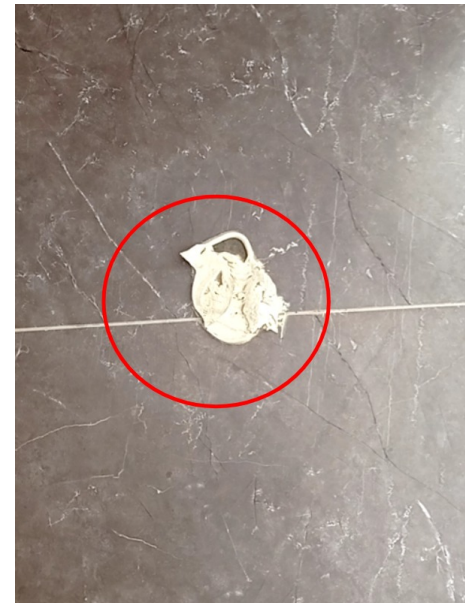
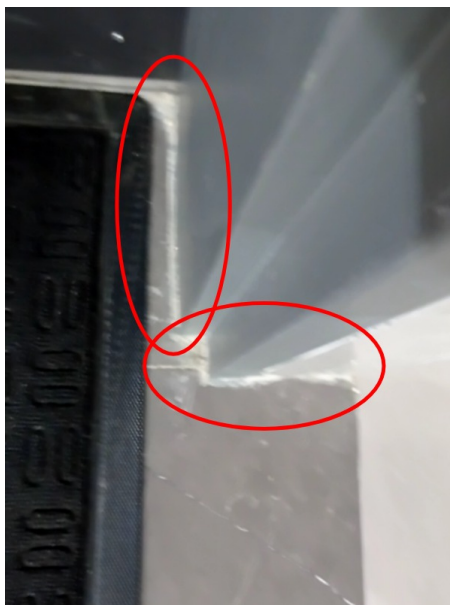
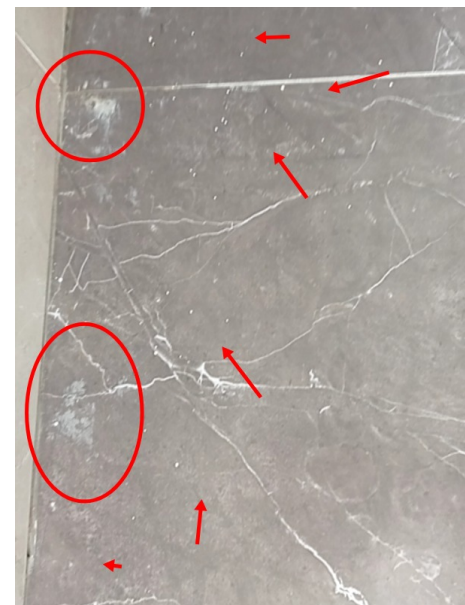
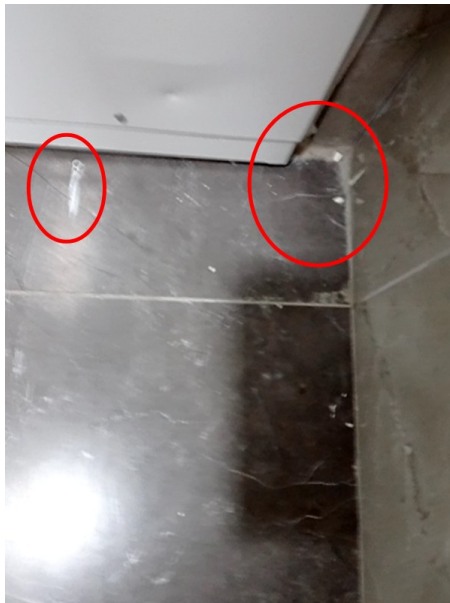
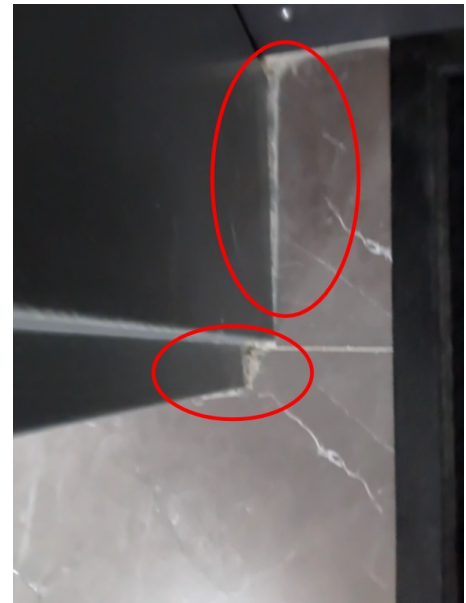
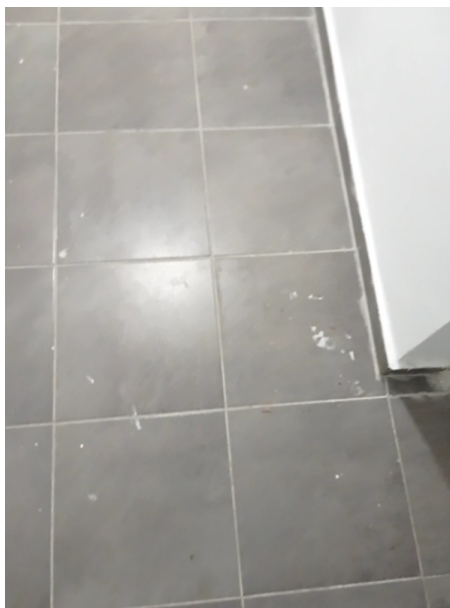
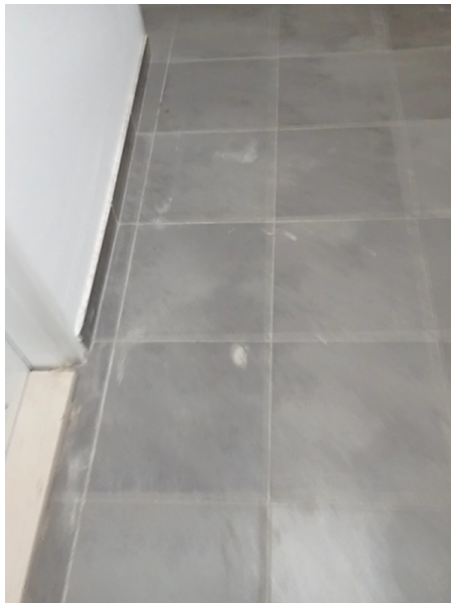
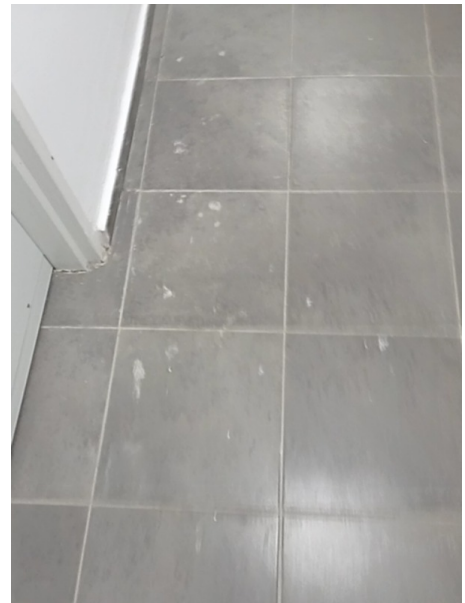
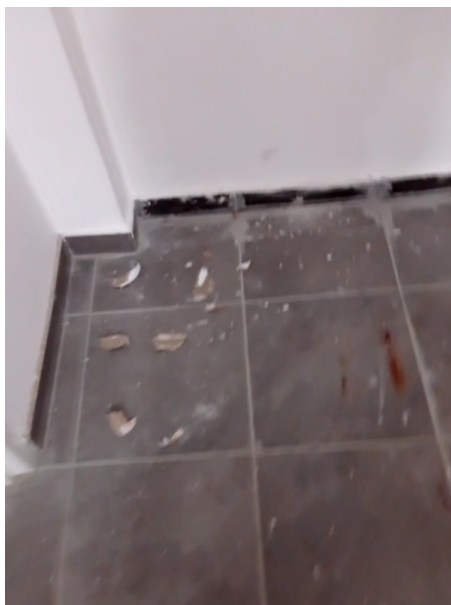
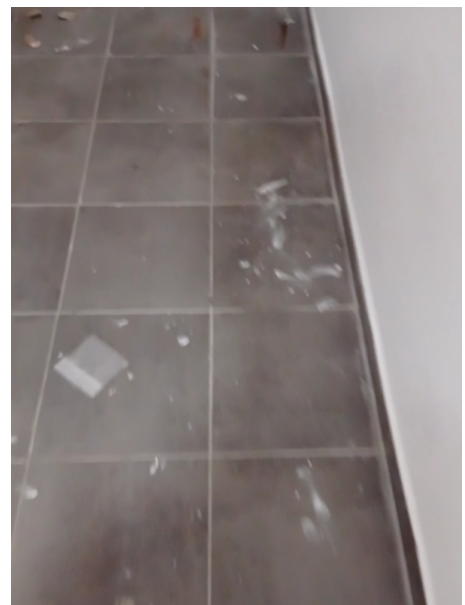
#### 17.1. ניקיון

ניתן להבחין בכתמים / לכלוכים כתוצאה משאריות בניה כגון: כתמי צבע ו/או צמנט ו/או חומרי מליטה/הדבקה ו/או לכלוך כללי, אשר נשארו ברצפת הנכס נשוא חוות הדעת.

על פי תקן ישראלי 1555 חלק 3 (2003) סעיף 5.1.5.2, ציטוט:

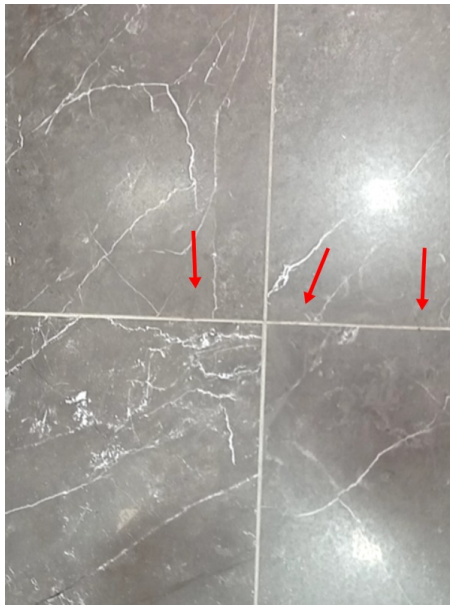
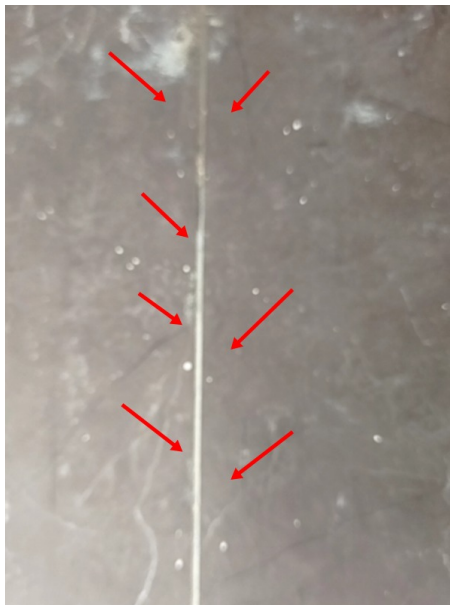
## 17.2. רובה

סעיף גורף בכל רחבי הקומה - יש לבצע תיקוני רובה מקומיים.  
בוצע מילוי למישקים שבין האריחים (רובה), כך שחלק מן המילוי התפורר. כושר ההדבקה לקוי. וישנם כתמים אשר גרמו לשינוי צבע הרובה מן הגוון המקורי.

### הליקוי אסור עפ"י תקן ישראלי ת"י 1555 חלק 3 סעיף 2.1.9.1,

**תיקון:** יש לסרוק את הקומה כולה, ולתקן ו/או להשלים רובה באזורים אלו.  
**הערכת עלות:** 300 ש"ח

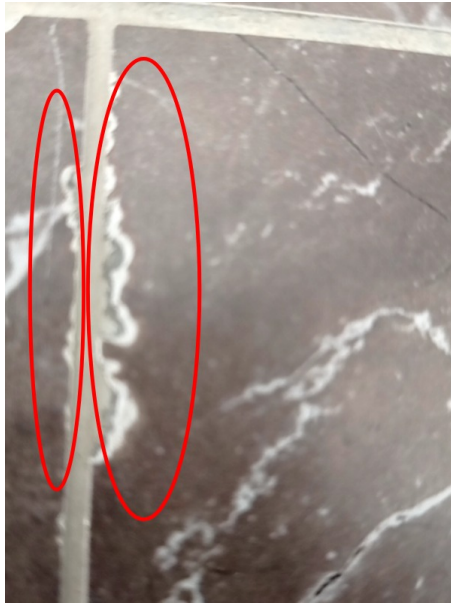
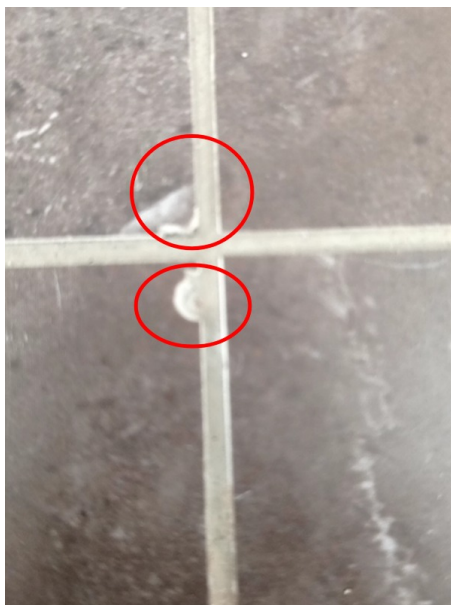
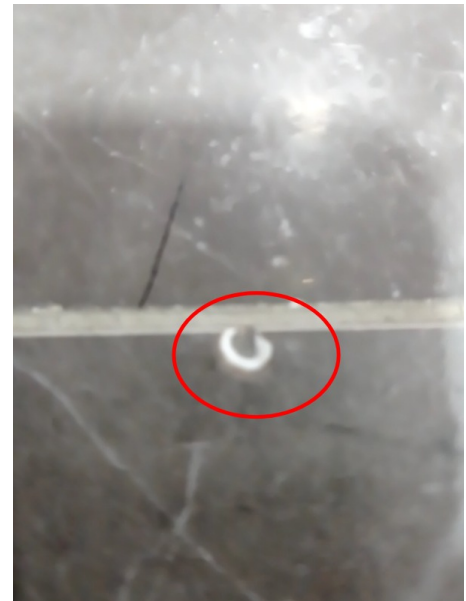
### 17.3. פגמים

באריחי הריצוף קיימים פגמים, צריך היה לפסול אריחים אלה במהלך עבודות ההרכבה

סעיף 5.1.4.4 שבתקן ישראלי ת"י 1555 חלק 3,  
ציטוט:

תיקון: יש להחליף אריחים פגומים.
