הנדון: חוות דעת מומחה  
בנושא ליקויי בניה ו/או נזקים בנכס מקרקעין

## חוות דעת מומחה

בנכס ברחוב אבנר חי שאקי 21, ירושלים

נערך ביקור בנכס ביום 16.8.2020

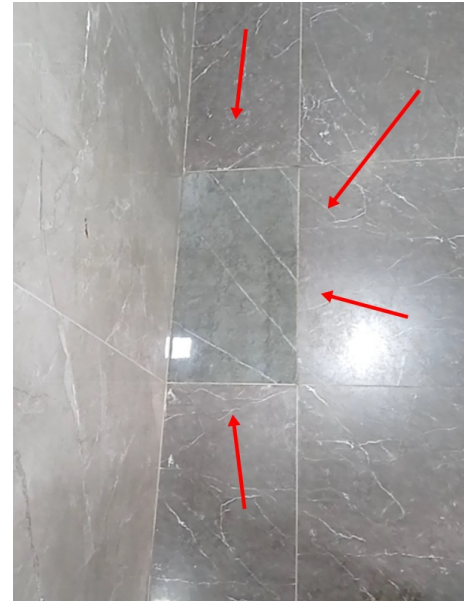
#### 17.4. אריחי ריצוף אשר אינם תואמים בגוון לשאר האריחים

ניתן להבחין בהבדלי גווני בין מרצפות האבן

תקן 1555: הגימור, המידות, הגוון וספיגות המים של האריחים והלוחות יתאימו להזמנה.  
המראה הכללי וגון החיפוי יתאימו לדרישות התכנון.  
הערכת עלות: 300 ש"ח

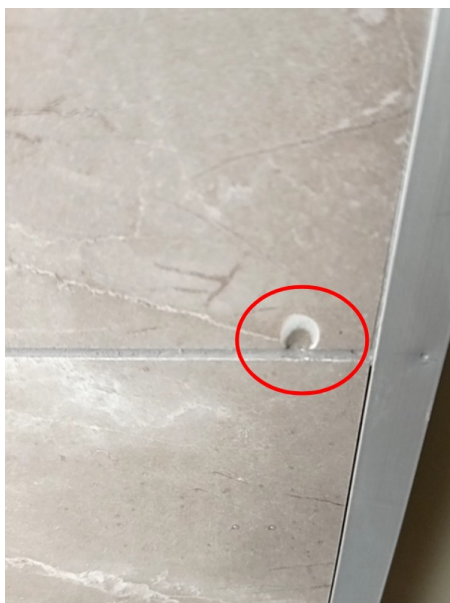
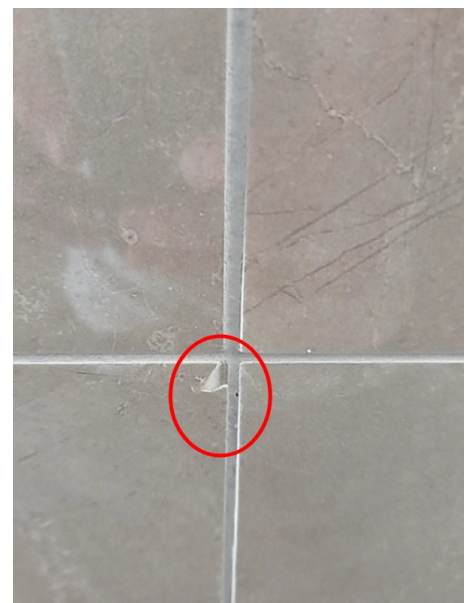
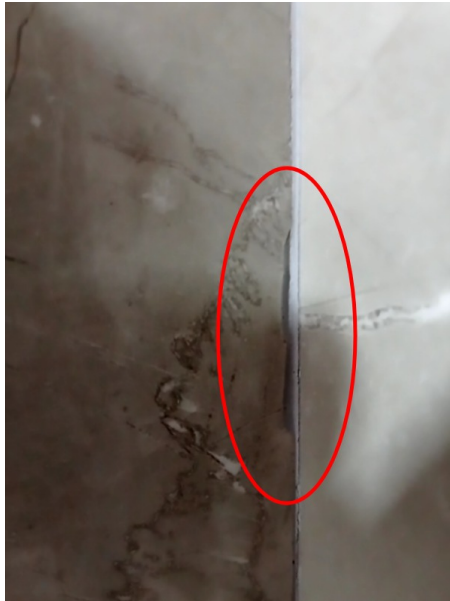
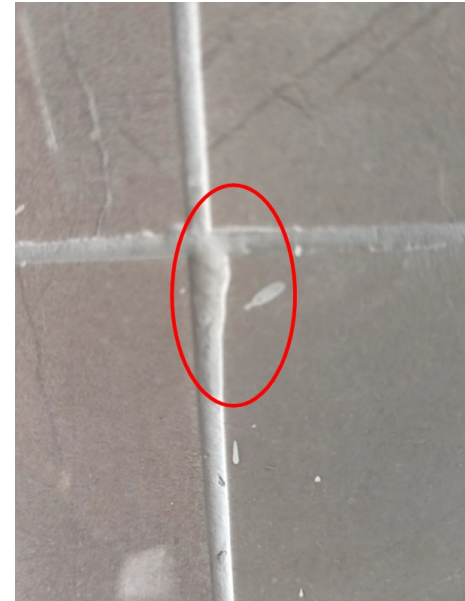
##### 18.1. פגמים

אריחים שהותקנו פגומים העבודות בוצעו שלא ע"פ כללי מקצוע מקובלים אשר באים לידי ביטוי במפרט הכללי לעבודות בנייה .

במפרט הכללי לעבודות בנייה סעיף 10051,

לתיקון יש לפרק ולהחליף את האריחים הפגומים בהתאם לנדרש בסעיף 10051,

**תיקון:** יש להחליף אריחים פגומים.

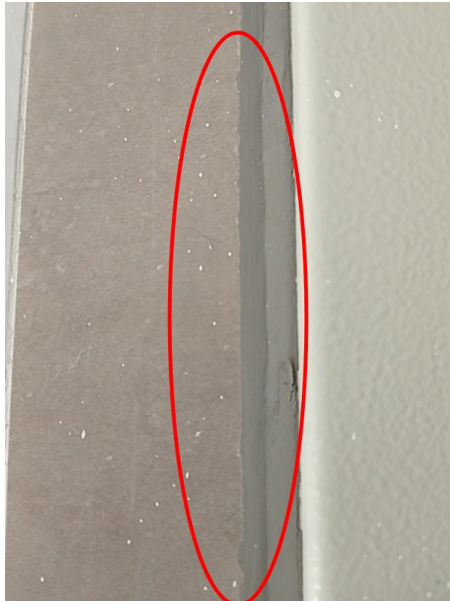
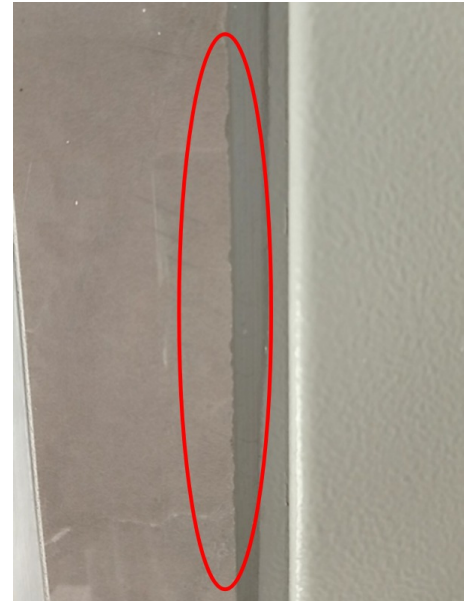
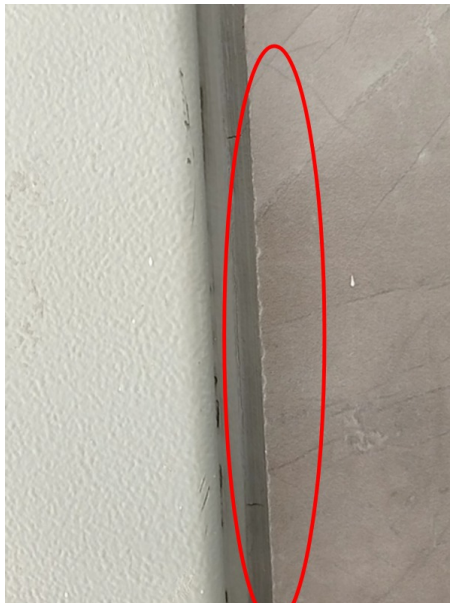
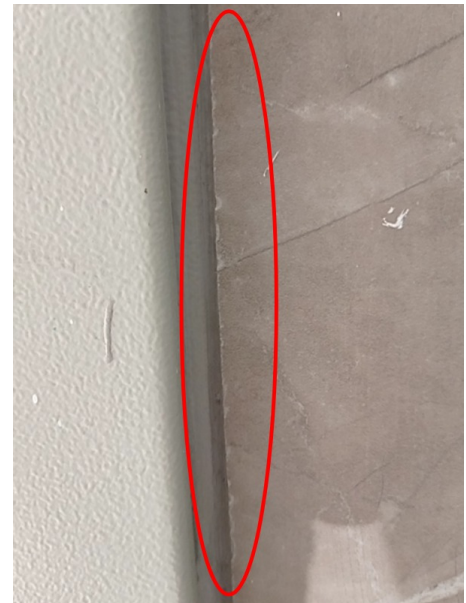
## 18.2. חיתוך לקוי

חיתוך ועיבוד לקוי של אריחי החיפוי הקרמי.

**מיקום:** צד שמאל לדלת יציאה למחסנים

צד שמאל של לוח הבקרה

העבודה בוצעה שלא ע"פ כללי מקצוע מקובלים, אשר באים לידי ביטוי במפרט הכללי לעבודות בנייה סעיף: 10051  
ציטוט:

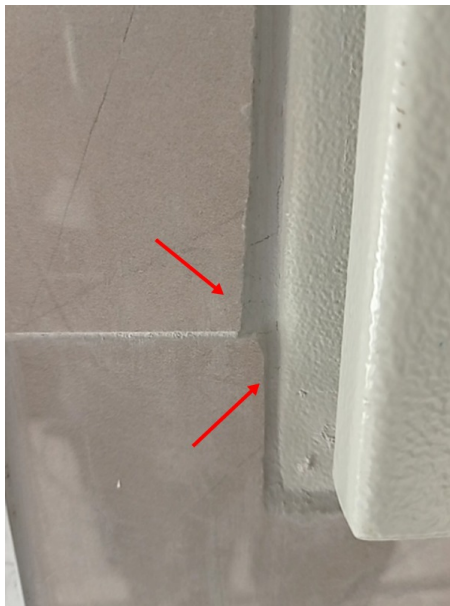
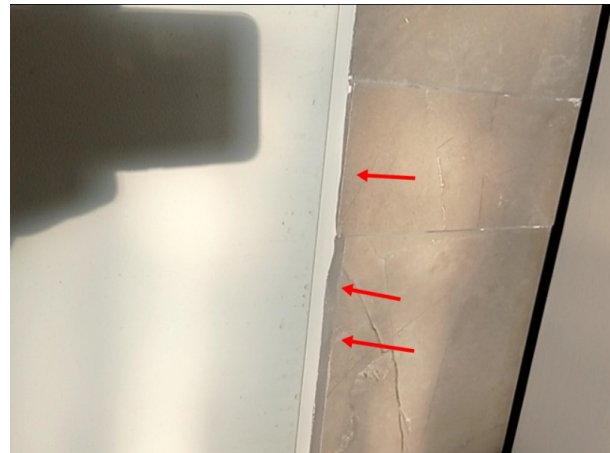
### 18.3. חוסר מישוריות האריחים

אריחי קרמיקה אינם במישור אחיד. קיימים אריחים אשר אינם במישור הכללי של הקירות. הליקוי נוצר עקב עבודות הרכבה לא מקצועיות של החיפוי. במצב הקיים נוצר מפגע אסתטי בולט לעין. ככל הנראה כתוצאה מלחץ קיים שמופעל על האריחים במהלך התקנתם.

**מיקום:** מסביב לדלת יציאה למחסנים צד שמאל של לוח הבקרה

הליקוי אסור על פי תקן 789, (טבלה 3) ציטוט:  
סוג הגימור- חיפוי קרמיקה ופסיפס(ב). סוג הסטייה- סטייה מהמישוריות. רכיב הבניין-  
קירות חוץ. שיטת המדידה- כמפורט בתקן הישראלי ת"י 1555 חלק 1. הסטייה המקסימלית  
המותרת- 3 מ"מ לכל שני מטר.  
(ב) ראו גם בתקן הישראלי ת"י 1555 חלק 1.

וכן גם על פי תקן 1555 חלק 1 סעיף 3.2 ציטוט:  
3.2. מישוריות פני החיפוי  
הקיר המחופה יהיה חלק ומישורי. הסטייה מהמישוריות לא תהיה גדולה מ- 3 מ"מ לכל 2 מ'.

**תיקון:** יש לבצע תיקון מקומי באזורי חוסר המישוריות. יש לוודא מישוריות האריחים לאחר  
התיקון.  
**הערכת עלות:** 760 ש"ח

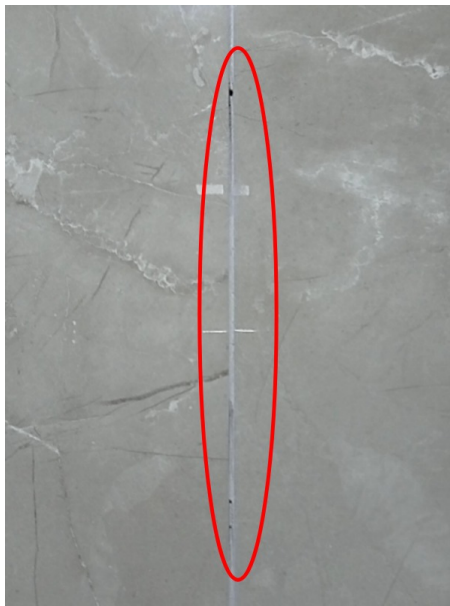
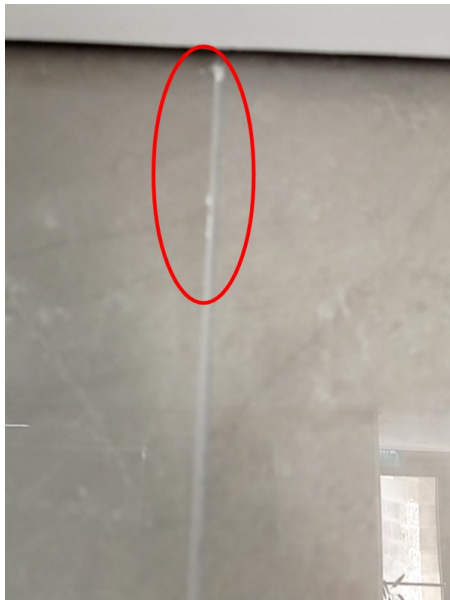
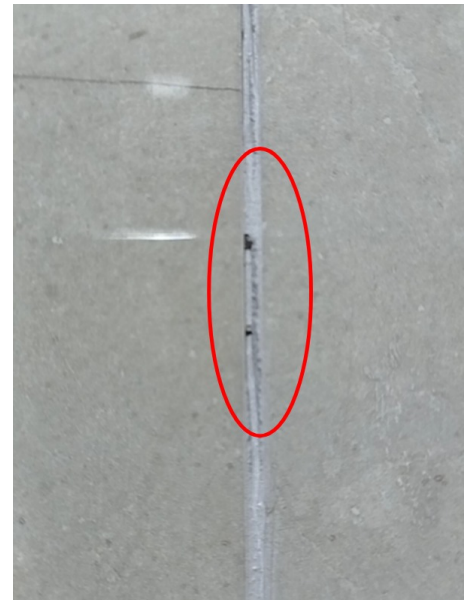
#### 18.4. רובה

מילוי הרובה בוצע בצורה לקויה מכיוון שישנם מוקדים בהם יש חורים. ומוקדים אחרים בהם מילוי הרובה שבוצע בין האריחים בוצע כך שהרובה נמרח ע"ג שולי האריחים. נדרש היה שהרובה תהיה רק כמילוי בתוך המישקים שבין האריחים. את שאריות הרובה היה צריך לנקות כשהיא עדין טרייה, שכן לאחר הייבוש עבודות הסרת השאריות קשות מאוד ועלולות לפגוע בפני האריחים.

**תיקון:** יש לבצע השלמת מילוי רובה בחיפוי הקרמי.  
**הערכת עלות:** 420 ש"ח

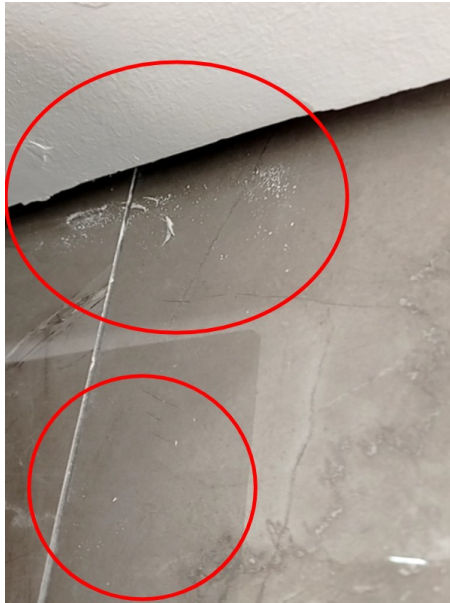
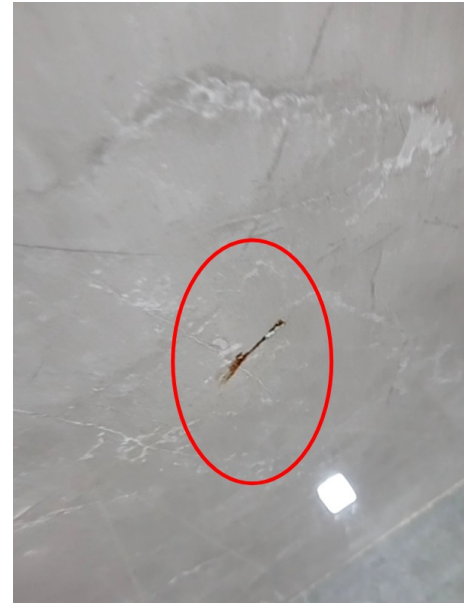
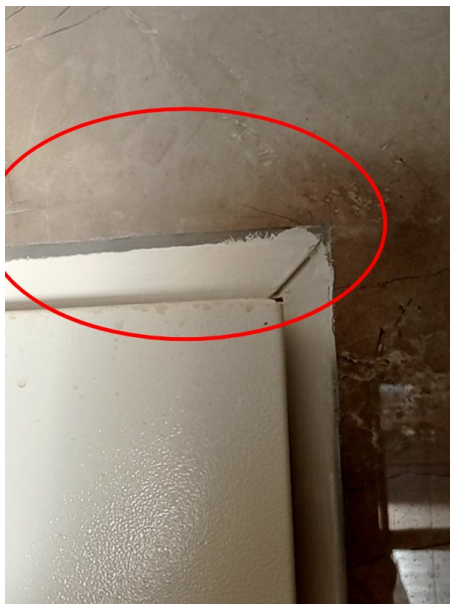
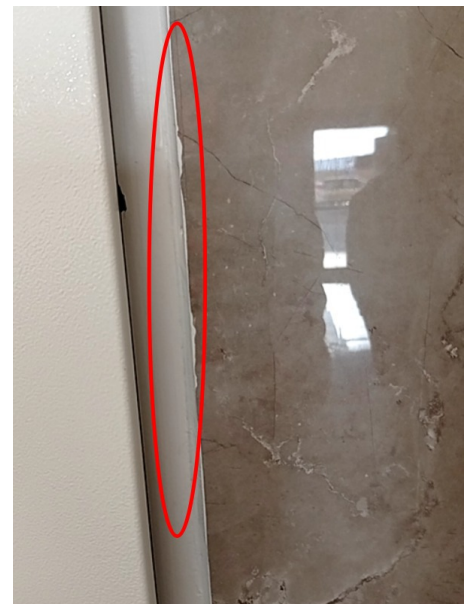
## 18.5. ניקיון

ניתן להבחין בלכלוכים ו/או כתמים ו/או שאריות בניה כגון חומרי מליטה (צמנט) ו/או שאריות דבקים/חומרים גמישים, כתוצאה מעבודות הבניה אשר התבצעו.

**תיקון:** יש לבצע ניקיון חיפוי קרמי משאריות בניה.  
הערכת עלות: 450 ש"ח

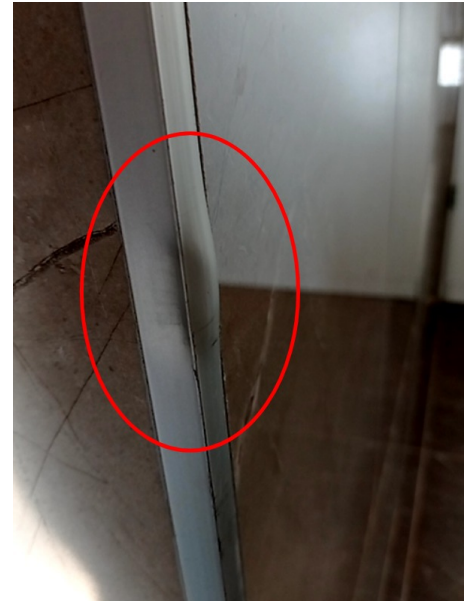
## 18.6. פרופיל זווית אלומיניום פגום

פרופיל זווית האלומיניום שהותקן על גבי הקרמיקה פגום, כתוצאה מליקוי זה נוצר מפגע אסתטי בולט לעין.

**מיקום:** צמוד לדלת יציאה למחסנים

**תיקון:** פירוק הפרופיל והתקנת פרופיל חדש  
**הערכת עלות:** 220 ש"ח

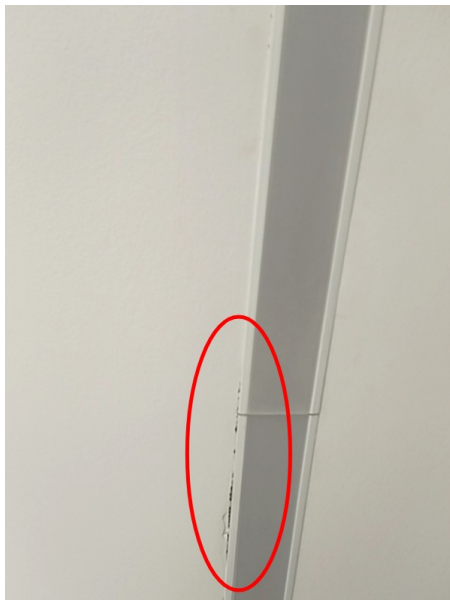
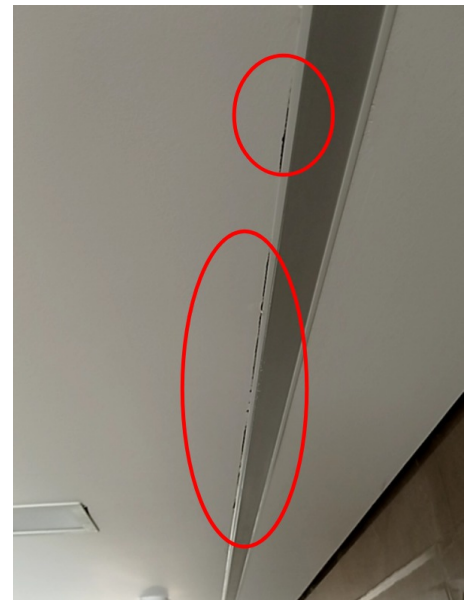
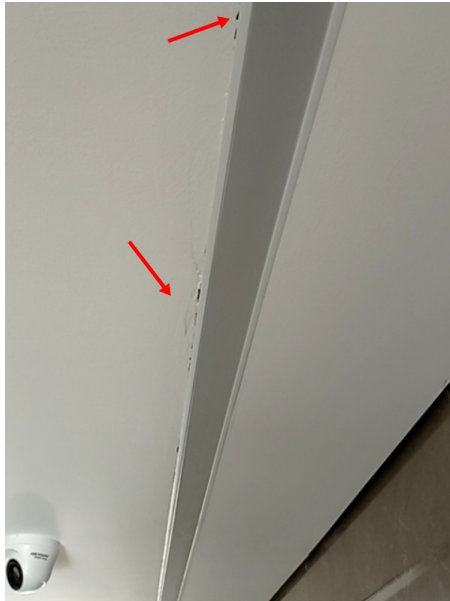
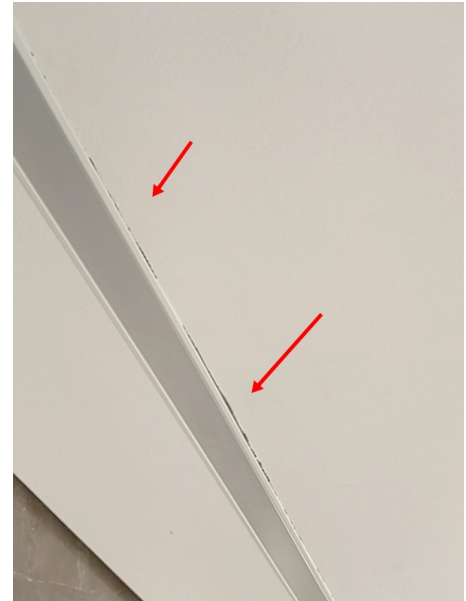
### 19.1. שבר בתקרת הגבס

ניתן להבחין בשברים מסביב לפס התאורה בתקרת הגבס

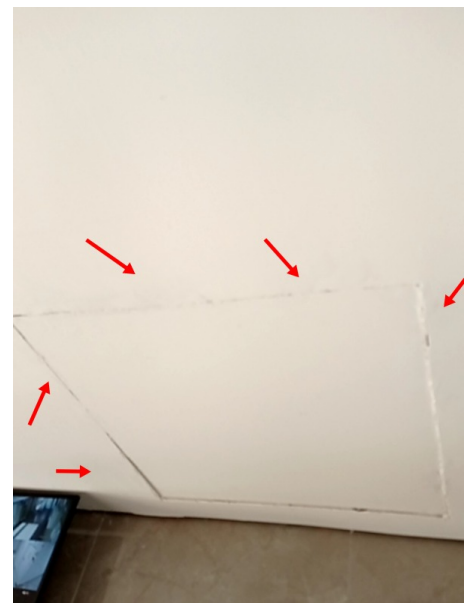
## 19.2. פתח הבקרה בתקרת הגבס

ניתן להבחין כי פתח הביקורת של המזגן בוצע בצורה לקויה.

**תיקון:** יש לוודא כי דלת הפתח נסגרת כראוי ומפולסת עם מישור התקרה, לאחר מכן יש לבצע תיקוני שפכטל וצבע במקומות הנדרשים.

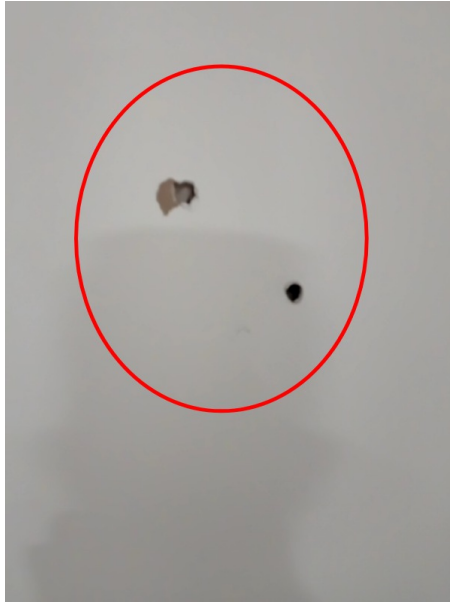
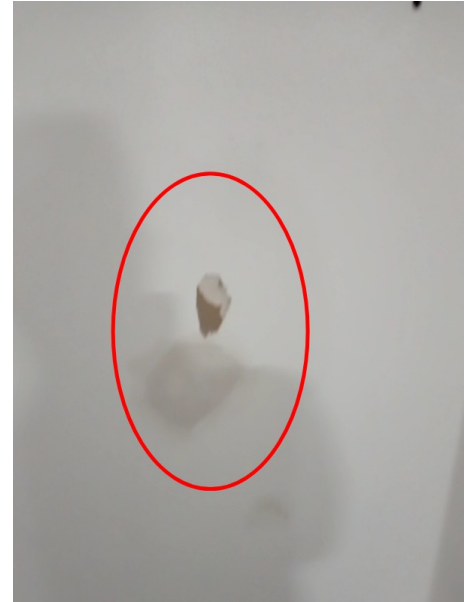
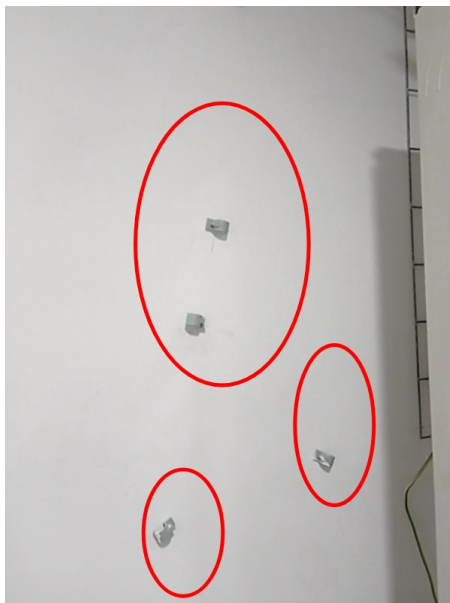
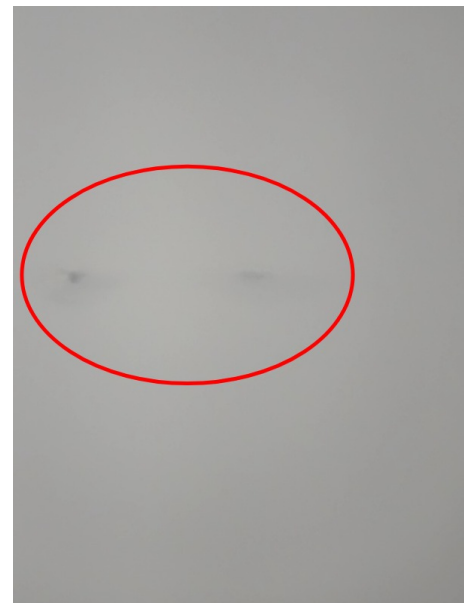
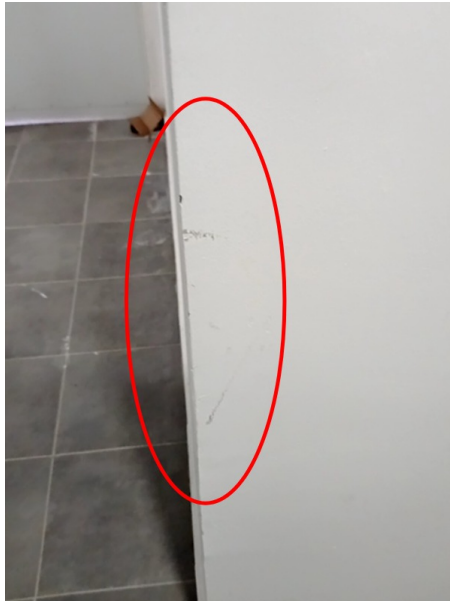
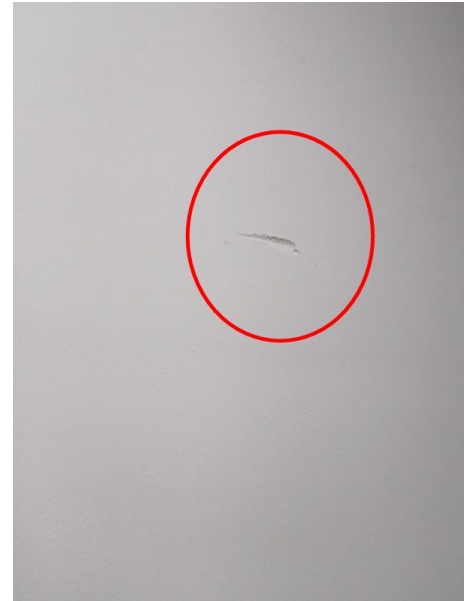
## 20.1. תיקוני טיח ושפכטל

ניתן להבחין בשברים/שקעים/כתמים על גבי קירות.

ליקויים הנ"ל אסורים ע"פ תקן ישראלי 1922 חלק 1 סעיף 3.3, ציטוט:  
נוסף על ההגנה על המצע משמשת את השכבה העליונה של מערכת הצבע בקביעת המראה של הרכיבה הנצבע. למטרות קישוט ונוי למטרות זיהוי (לדוגמא: רווח צביעת צנרת בגוונים שונים על פי השימוש) הגימור יתאים לדרישות המזמין.  
המזמין לעניין מוגדר בסעיף 1.3.9 בתקן הנ"ל, ציטוט:  
המזמין:  
בעל הנכס ומי שבעל הנכס יפה את כוחו להתקשר עם קבלנים לביצוע מלאכת הצביעה, כולה או חלקה.  
**תיקון:** א. יש לבצע תיקוני טיח וצבע מעל לפאנלים במקומות הנדרשים.  
ב. יש לבצע תיקוני טיח וצבע חיבור בין התקרה לקיר.  
ג. יש לבצע תיקוני טיח מסביב לשקעים/מפסקים/חלונות/דלתות ובפינות הקירות.  
ד. יש להשלים צביעת יד נוספת טרם מסירת הדירה למזמין.  
**הערכת עלות:** 1200 ש"ח

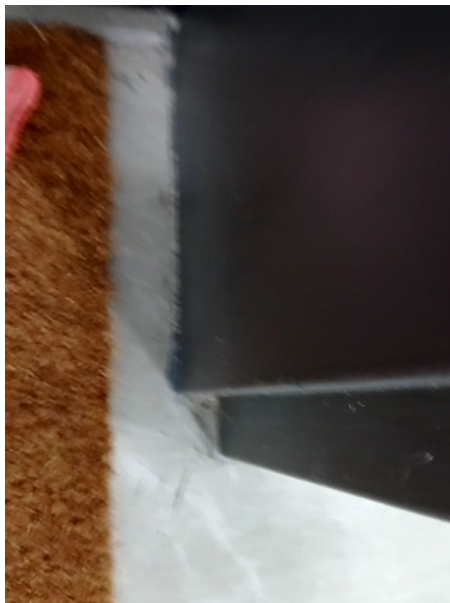
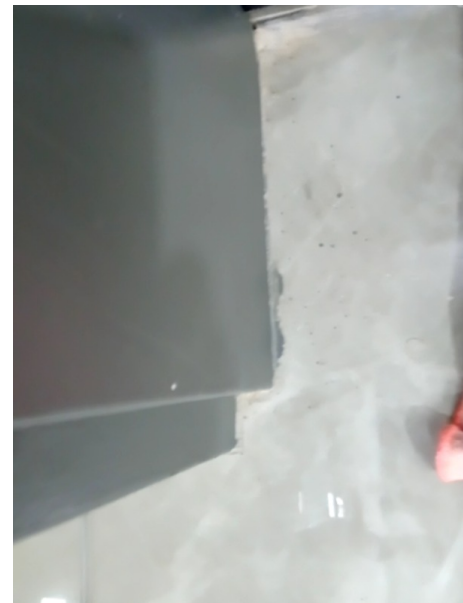
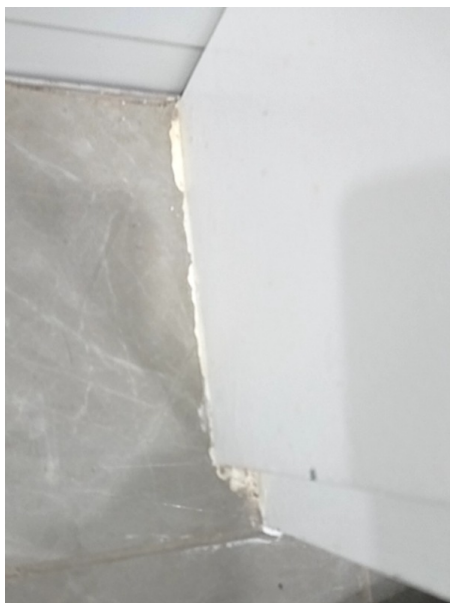
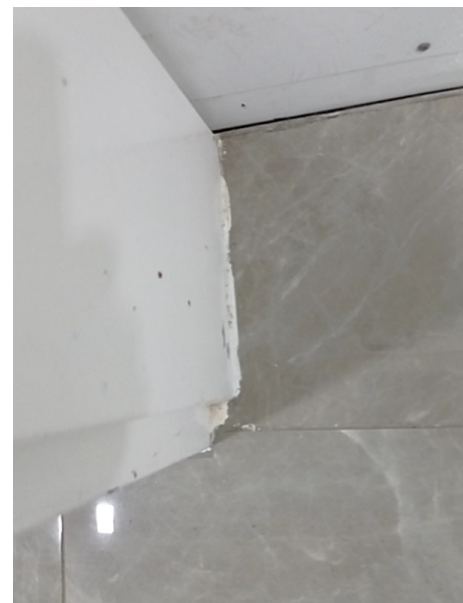
#### 21.1. ניקיון

ניתן להבחין בכתמים / לכלוכים כתוצאה משאריות בניה כגון: כתמי צבע ו/או צמנט ו/או חומרי מליטה/הדבקה ו/או לכלוך כללי, אשר נשארו ברצפת הנכס נשוא חוות הדעת.

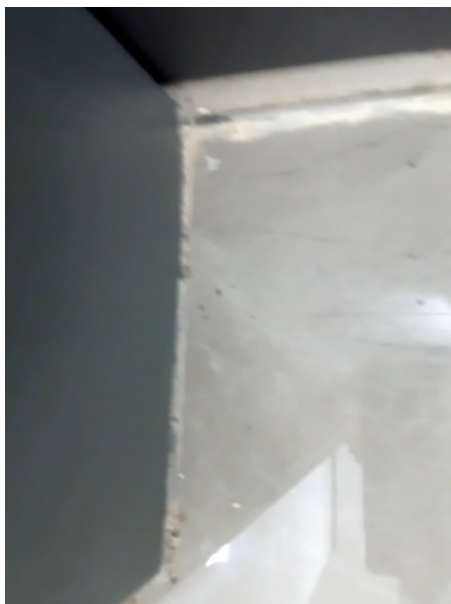
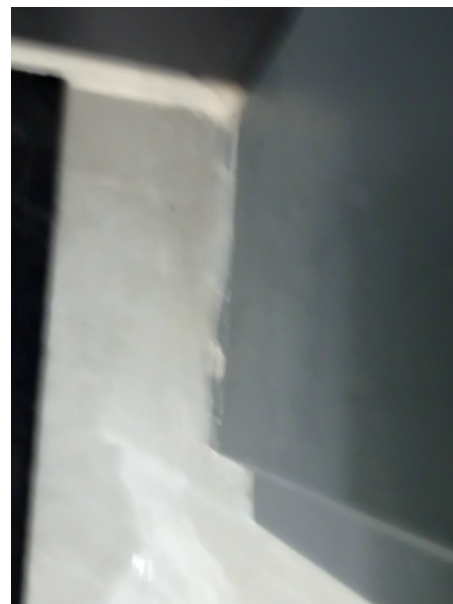
על פי תקן ישראלי 1555 חלק 3 (2003) סעיף 5.1.5.2, ציטוט:

המשטחים המרוצפים נקיים וראויים לשימוש (ראו נספח א').

**תיקון:** יש לבצע השלמת ניקיון לצורך מסירת הקומה באופן ראוי לשימוש.

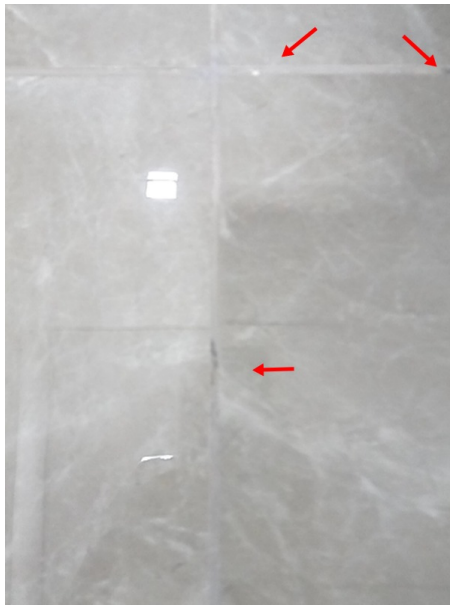
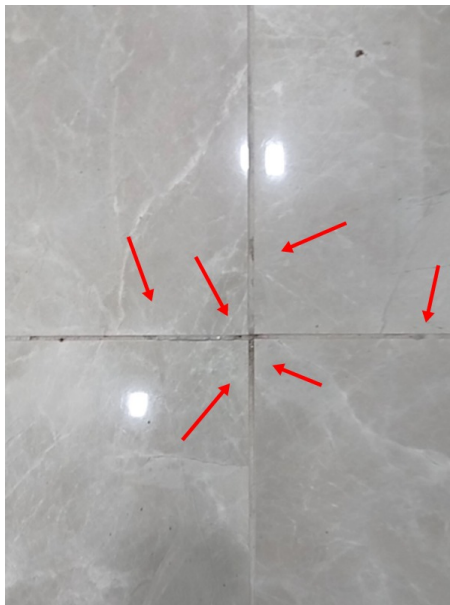
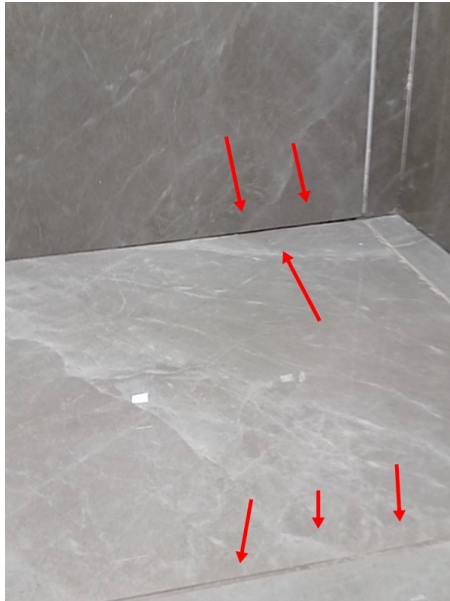
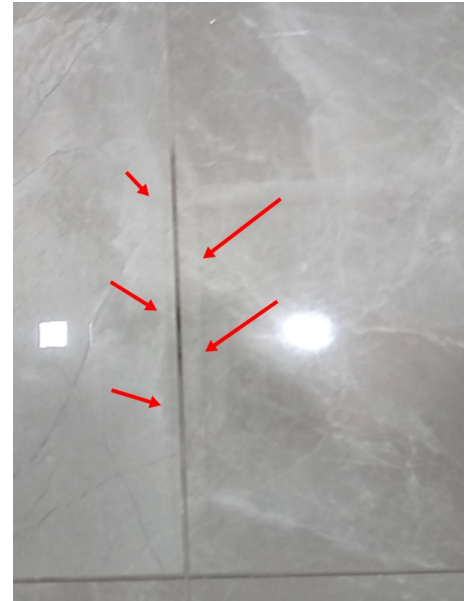
## 21.2. רובה

סעיף גורף בכל רחבי הקומה - יש לבצע תיקוני רובה מקומיים.  
בוצע מילוי למישקים שבין האריחים (רובה), כך שחלק מן המילוי התפורר. כושר ההדבקה לקוי. וישנם כתמים אשר גרמו לשינוי צבע הרובה מן הגוון המקורי.

### הליקוי אסור עפ"י תקן ישראלי ת"י 1555 חלק 3 סעיף 2.1.9.1,

**תיקון:** יש לסרוק את הקומה כולה, ולתקן ו/או להשלים רובה באזורים אלו.

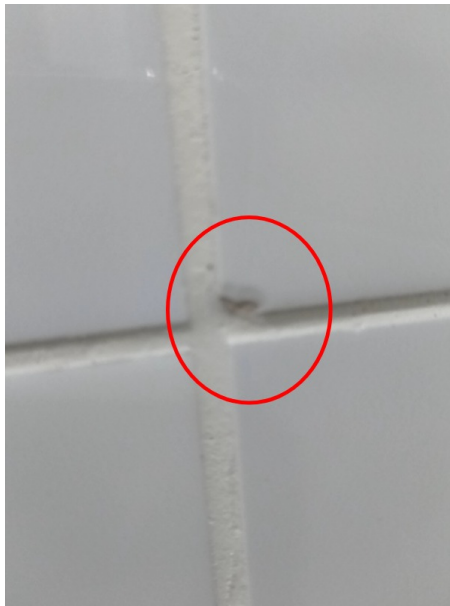
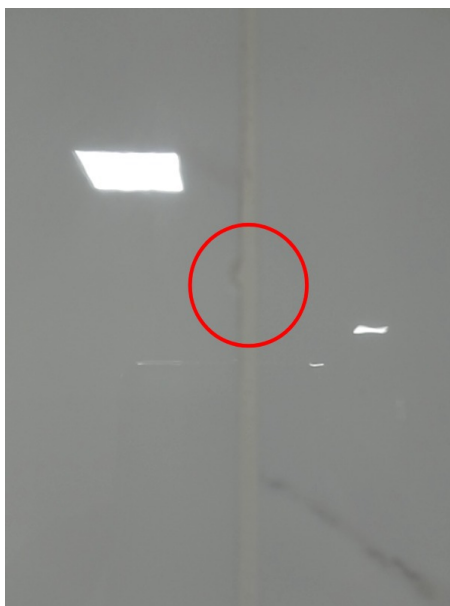
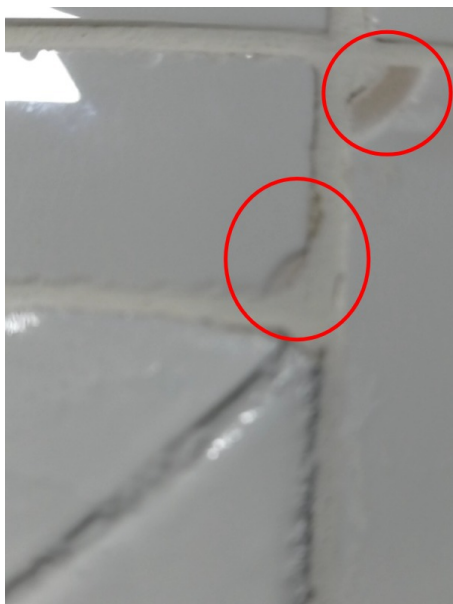
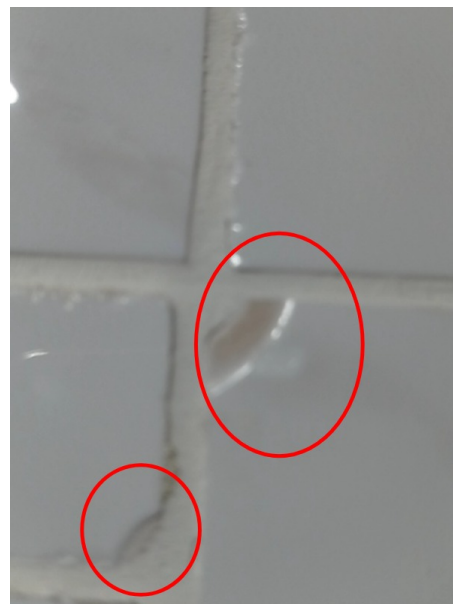
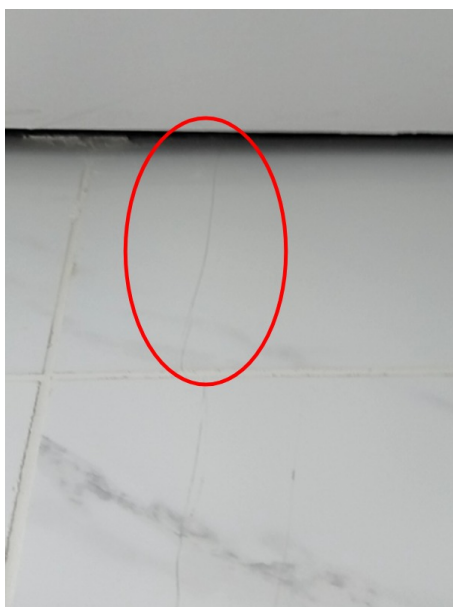
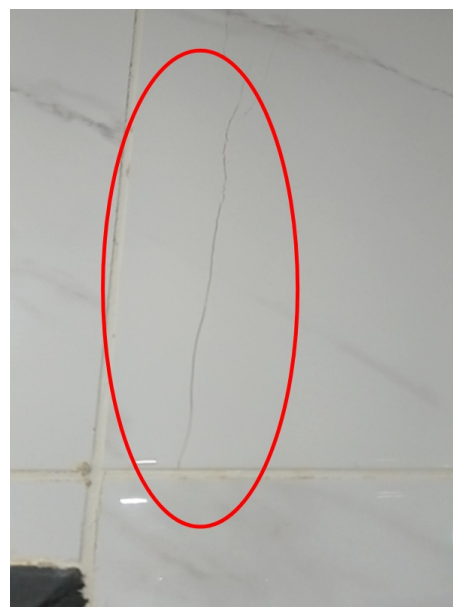
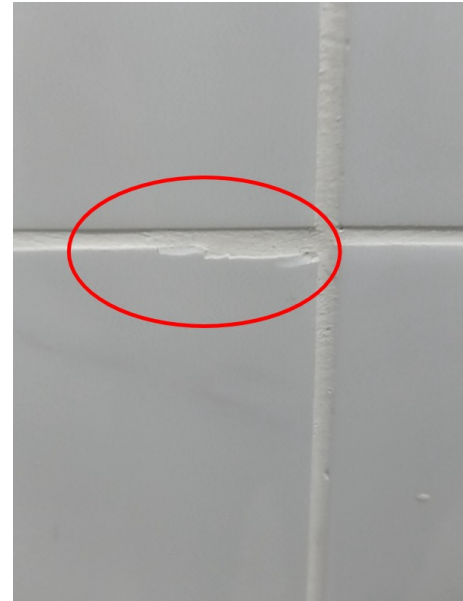
### 22.1. פגמים

אריחים שהותקנו פגומים העבודות בוצעו שלא ע"פ כללי מקצוע מקובלים אשר באים לידי ביטוי במפרט הכללי לעבודות בנייה .

במפרט הכללי לעבודות בנייה סעיף 10051,

כל אריח יבדק עם הוצאתו מהאריזה ואם ימצא עקום, פנים פגומים או סדוקים, מקצועותיו שבורים וכו' - הוא יסולק מהאתר.

לתיקון יש לפרק ולהחליף את האריחים הפגומים בהתאם לנדרש בסעיף 10051,

**תיקון:** יש להחליף אריחים פגומים.

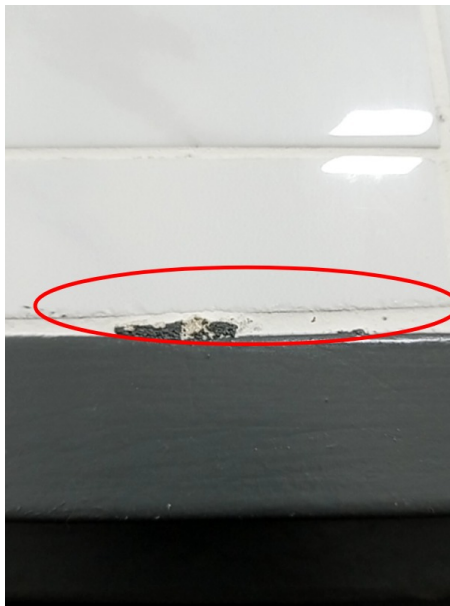
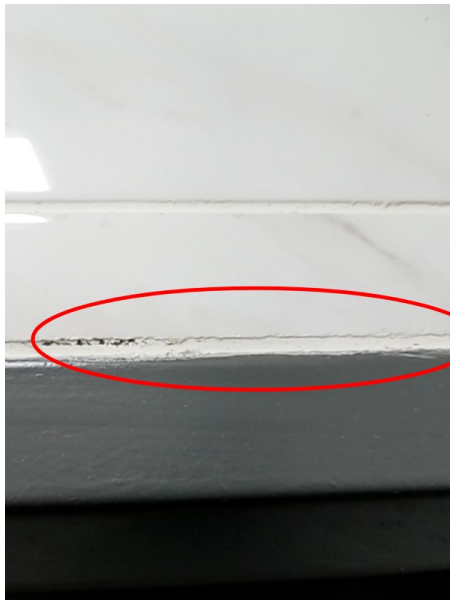
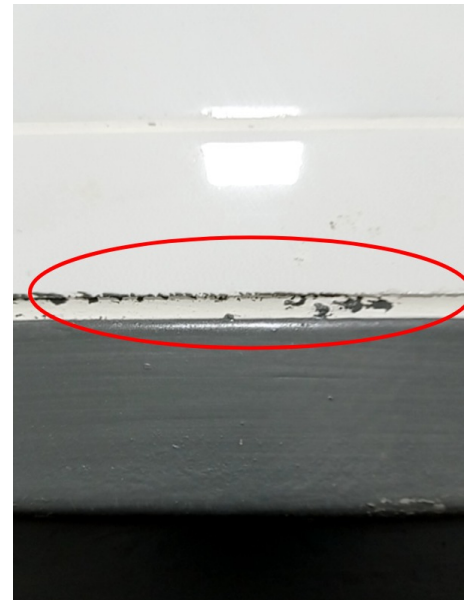
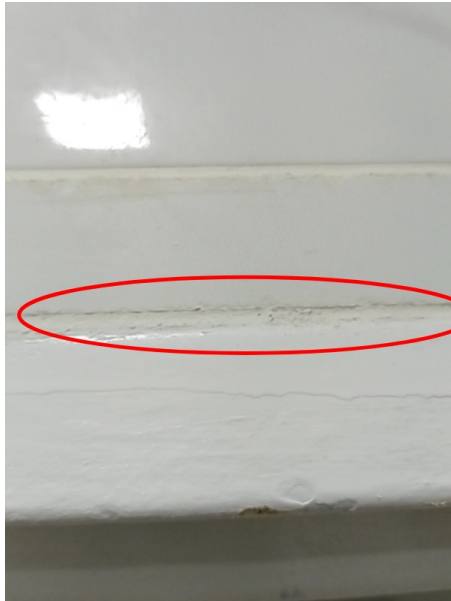
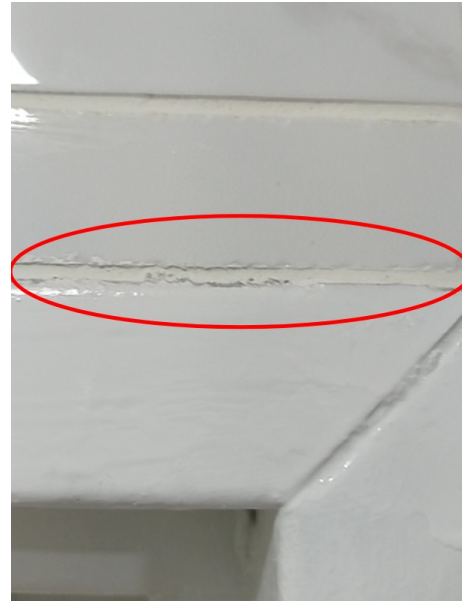
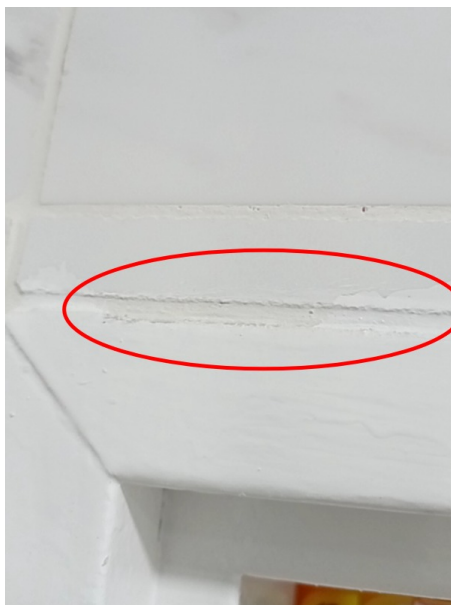
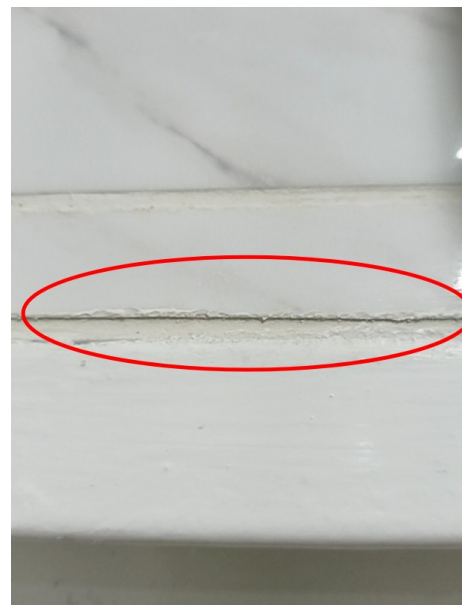
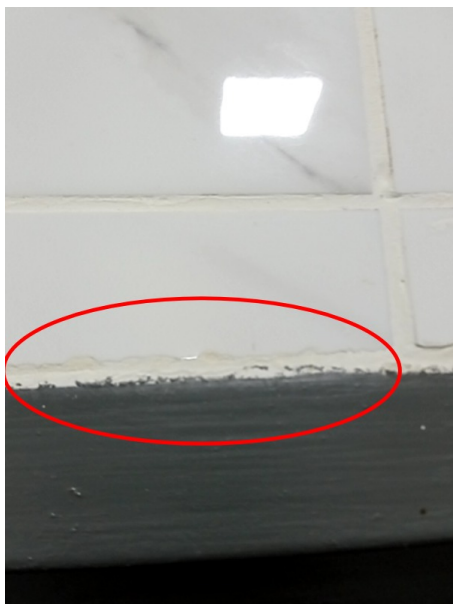
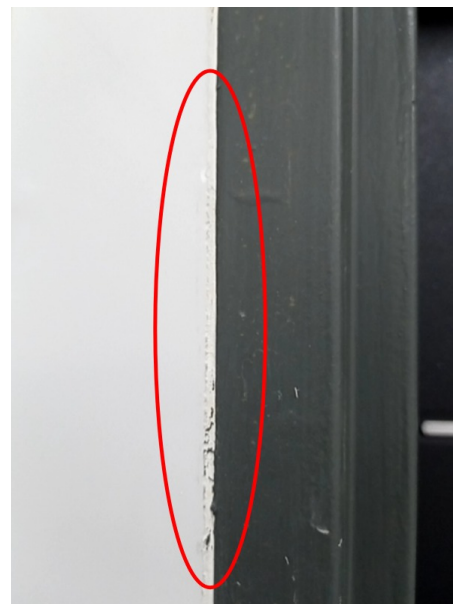
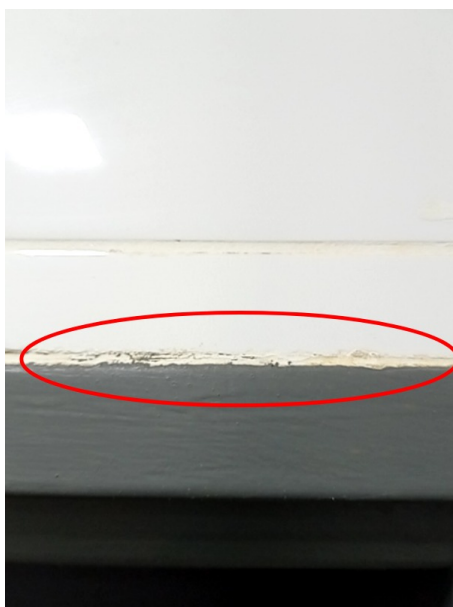
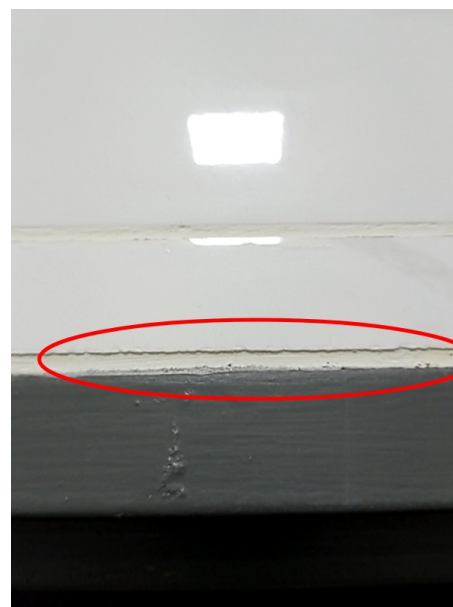
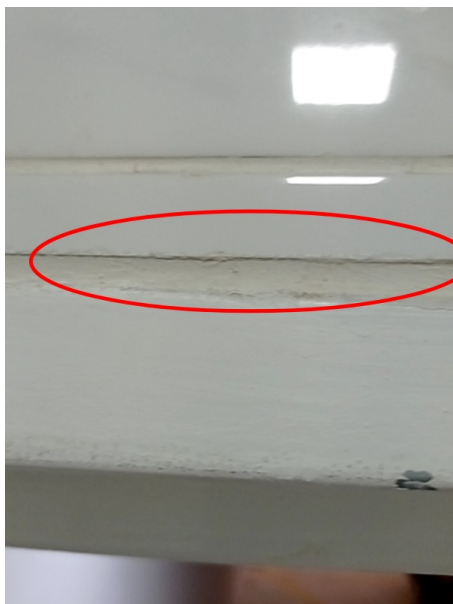
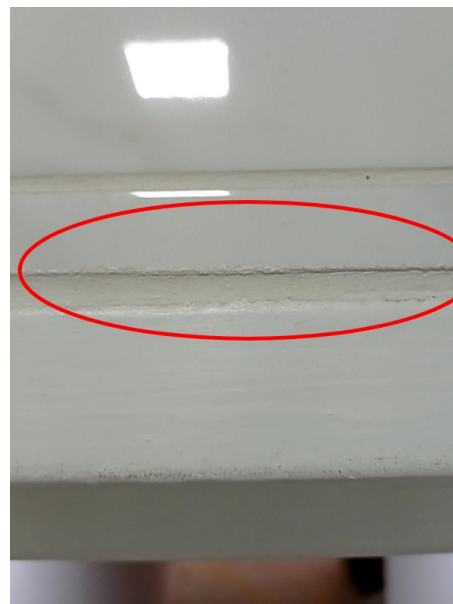
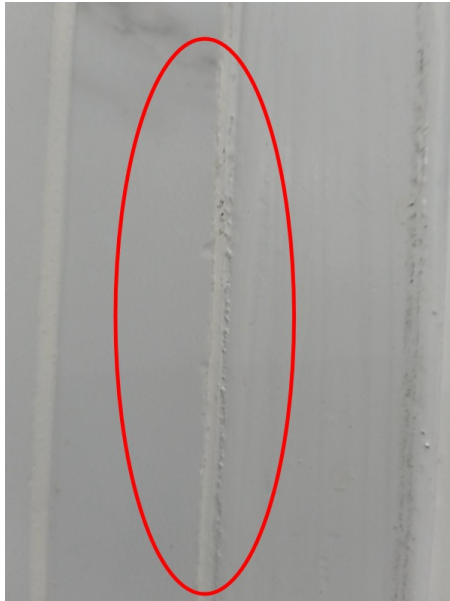
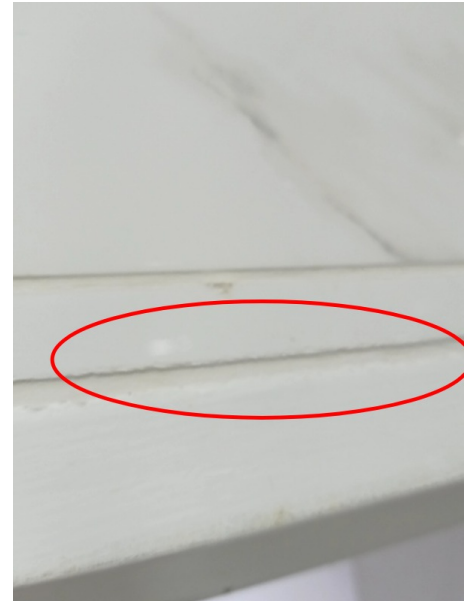
## 22.2. חיתוך לקוי

חיתוך ועיבוד לקוי של אריחי החיפוי הקרמי, בנקודת המפגש / באזור:

**מיקום:** מסביב לדלתות היציאה לחדר  
המדרגות ולחניון. מסביב לדלתות  
הכניסה לדירות

העבודה בוצעה שלא ע"פ כללי מקצוע מקובלים, אשר באים לידי ביטוי במפרט הכללי לעבודות בנייה סעיף: 10051  
ציטוט:

שפת השטח, הן בכיוון אופקי והן בכיוון אנכי תסתיים באריחים ששפתם מעוגלת ("אבדק"). כל חיתוך של אריח יהיה חלק יתאימו מבחינת טיב וגוון לאריחי חרסינה. לאחר גמר החיפוי ימולאו המשיקים במלט ("רובה") בגוון שיתאים לחיפוי.

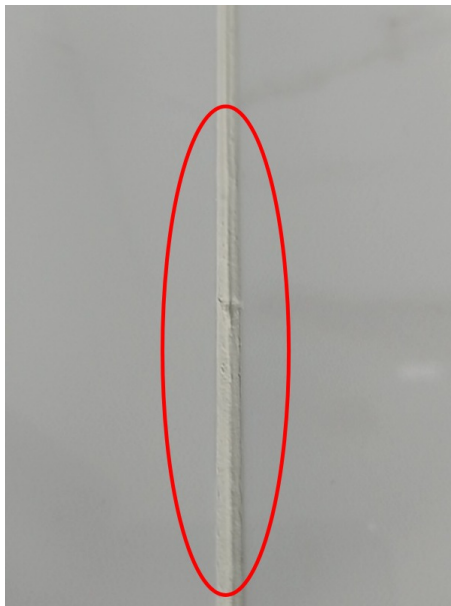
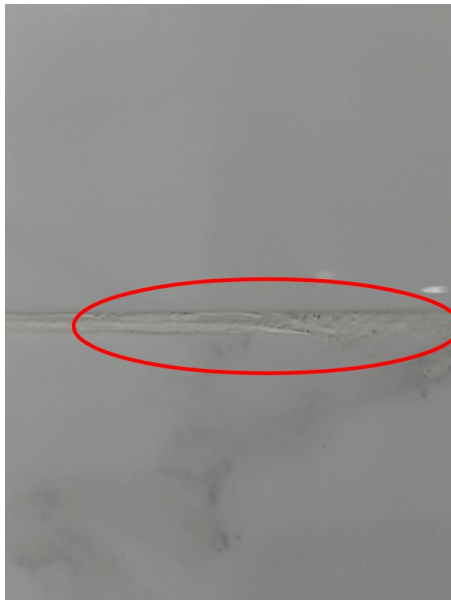
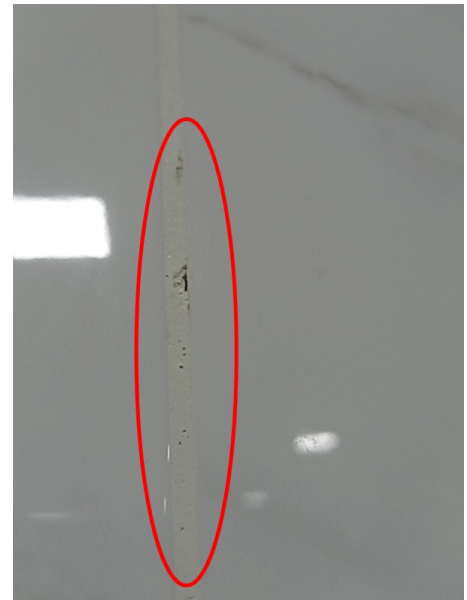
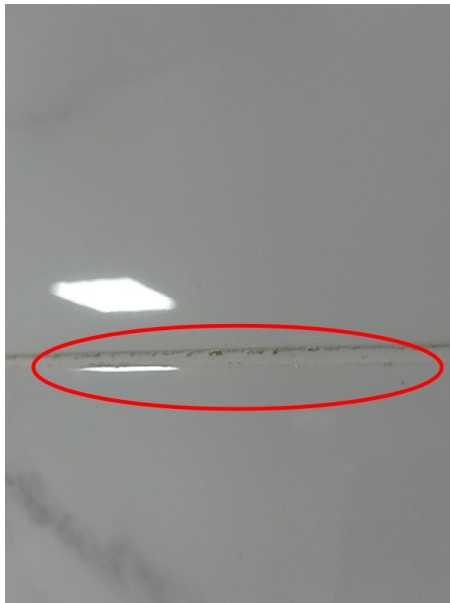
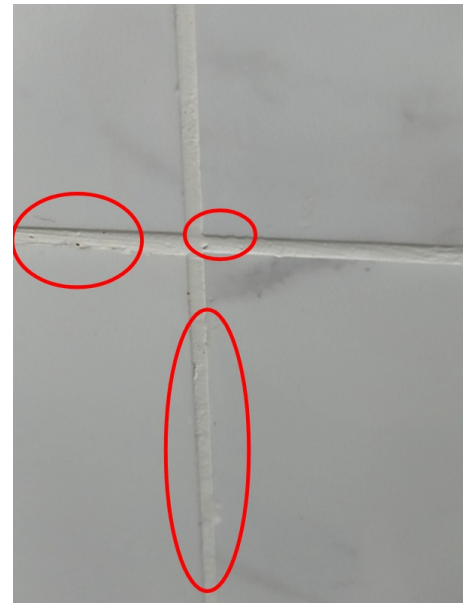
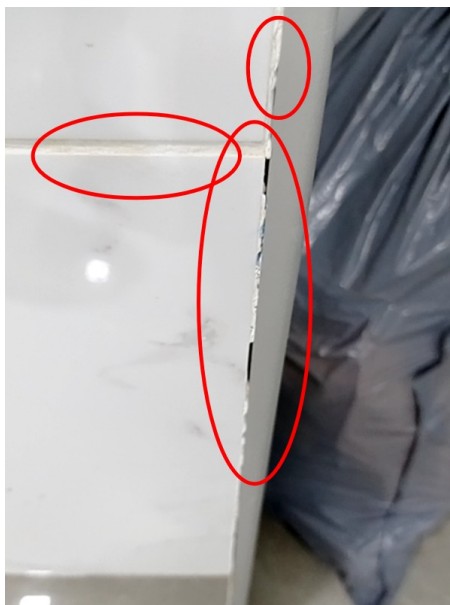
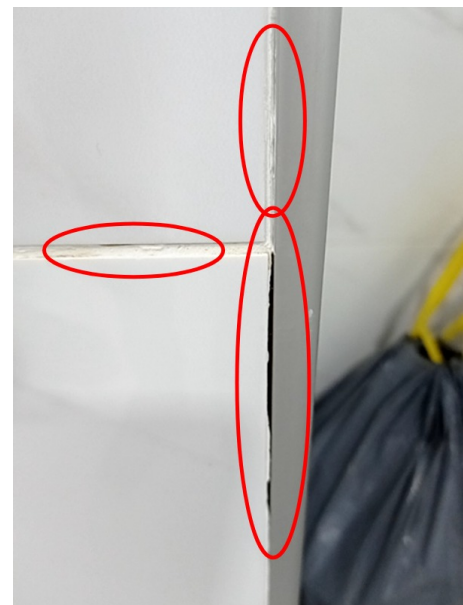
### 22.3. רובה

מילוי הרובה בוצע בצורה לקויה מכיוון שישנם מוקדים בהם יש חורים. ומוקדים אחרים בהם מילוי הרובה שבוצע בין האריחים בוצע כך שהרובה נמרח ע"ג שולי האריחים. נדרש היה שהרובה תהיה רק כמילוי בתוך המישקים שבין האריחים. את שאריות הרובה היה צריך לנקות כשהיא עדין טרייה, שכן לאחר הייבוש עבודות הסרת השאריות קשות מאוד ועלולות לפגוע בפני האריחים.

תיקון: יש לבצע השלמת מילוי רובה בחיפוי הקרמי.  
הערכת עלות: 420 ש"ח

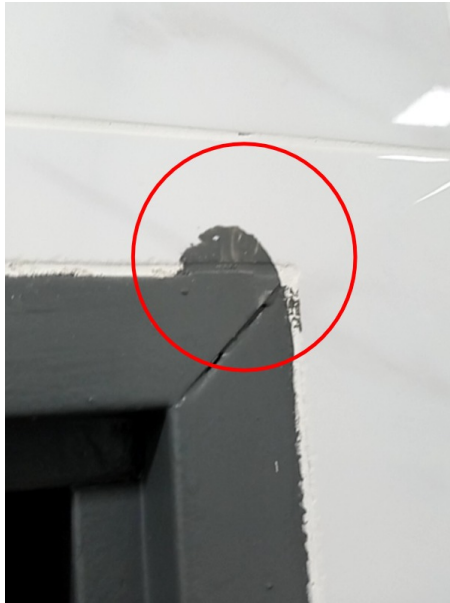
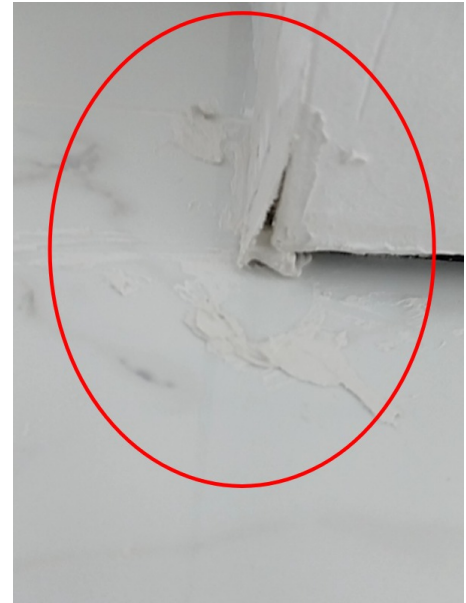
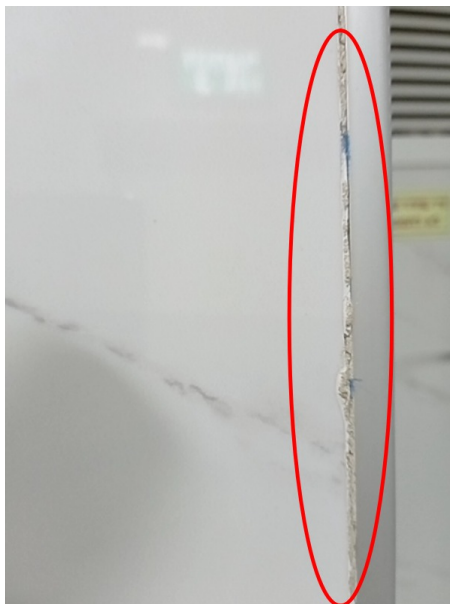
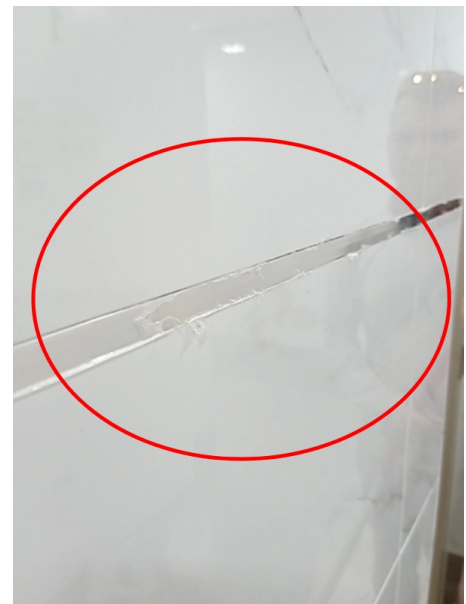
## 22.4. ניקיון

ניתן להבחין בלכלוכים ו/או כתמים ו/או שאריות בניה כגון חומרי מליטה (צמנט) ו/או שאריות דבקים/חומרים גמישים, כתוצאה מעבודות הבניה אשר התבצעו.

תיקון: יש לבצע ניקיון חיפוי קרמי משאריות בניה.  
הערכת עלות: 450 ש"ח

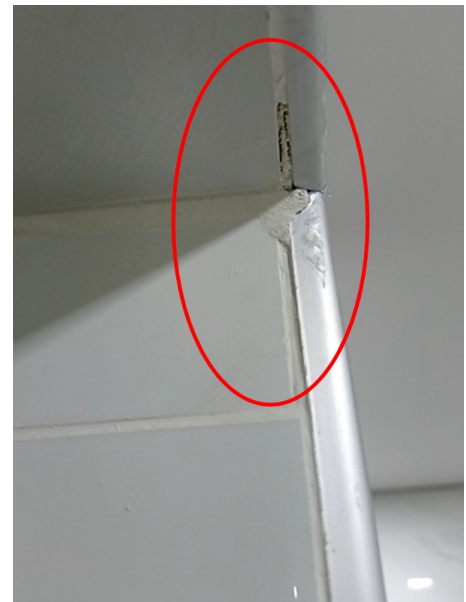
**מיקום:** מעל למעלית

התקנת פרופיל זווית האלומיניום על גבי הקרמיקה בוצע בצורה לא מקצועית, כתוצאה מליקוי זה נוצר מפגע אסתטי בולט לעין.

**תיקון:** פירוק והרכבת פרופיל חדש  
**הערכת עלות:** 220 ש"ח

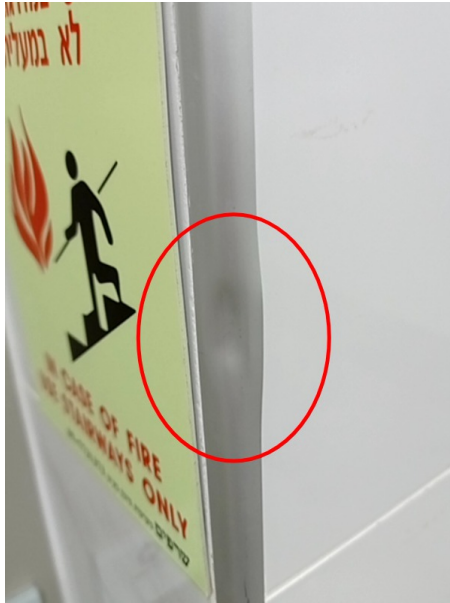
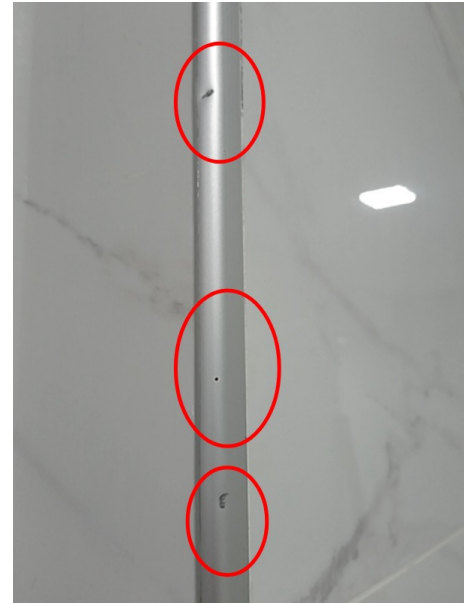
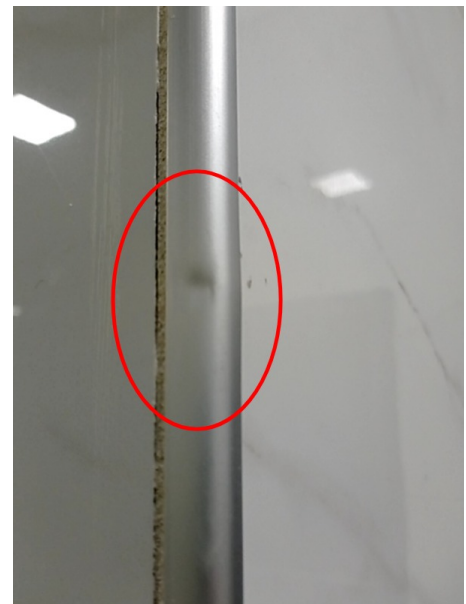
פרופיל זווית האלומיניום שהותקן על גבי הקרמיקה פגום, כתוצאה מליקוי זה נוצר מפגע אסתטי בולט לעין.

**תיקון:** פירוק הפרופיל והתקנת פרופיל חדש  
**הערכת עלות:** 660 ש"ח
