הנדון: חוות דעת מומחה  
בנושא ליקויי בניה ו/או נזקים בנכס מקרקעין

## חוות דעת מומחה

בנכס ברחוב אבנר חי שאקי 21, ירושלים

נערך ביקור בנכס ביום 16.8.2020

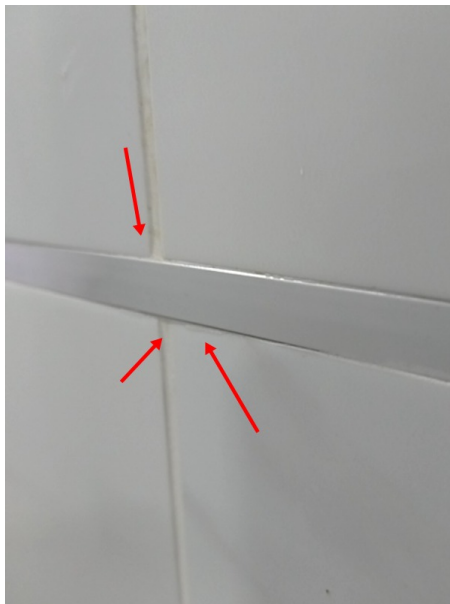
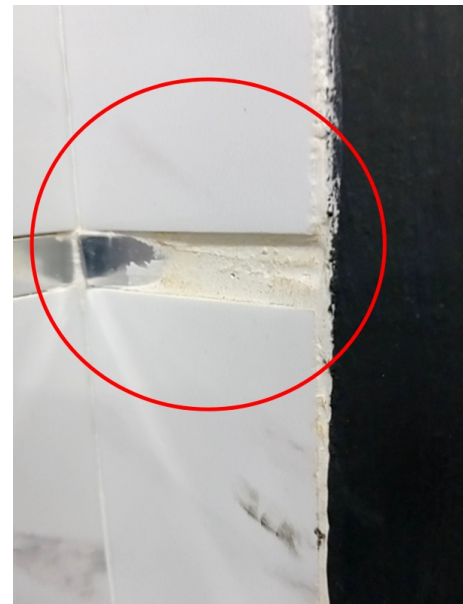
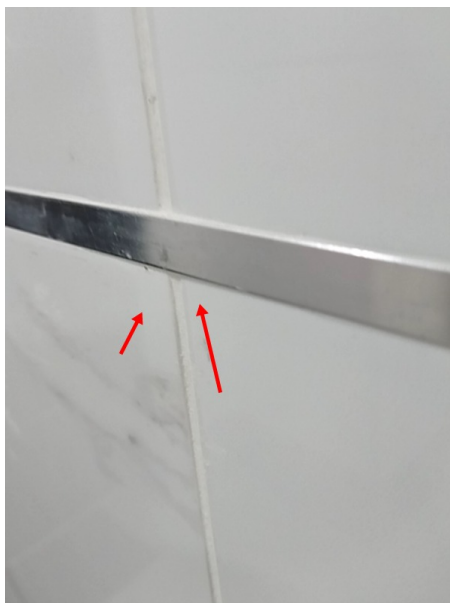
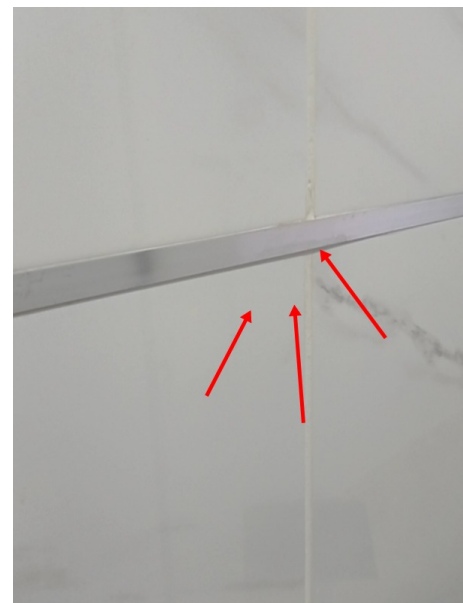
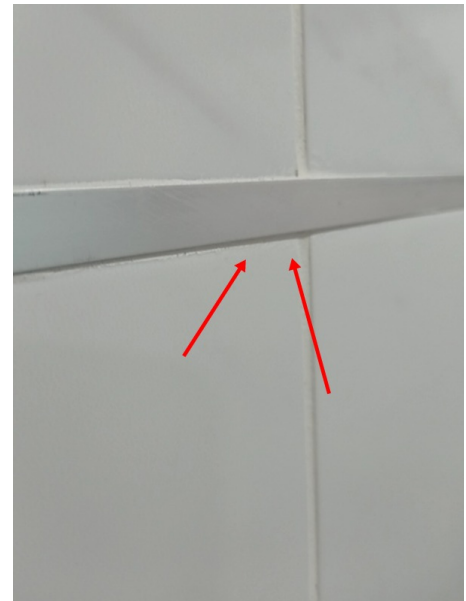
22.7. פס אלומיניום להפרדה בין אריחי הקרמיקה הותקן בצורה לא מקצועית

הערה: ניתן להבחין בחוסר מישוריות פס האלומיניום כאשר פעמים שקוע ולפעמים בולט  
ממישור החיפוי  
הערכת עלות: 1500 ש"ח

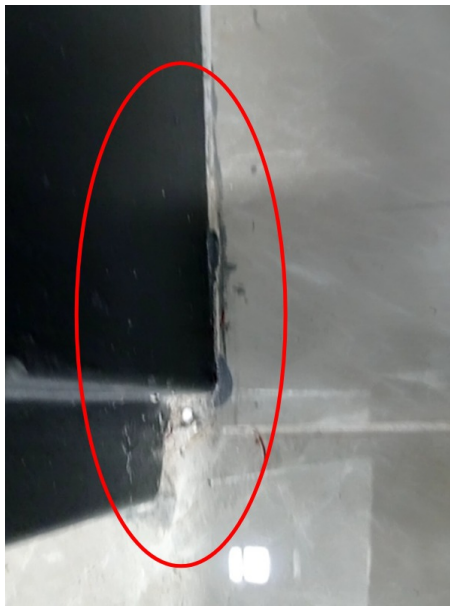
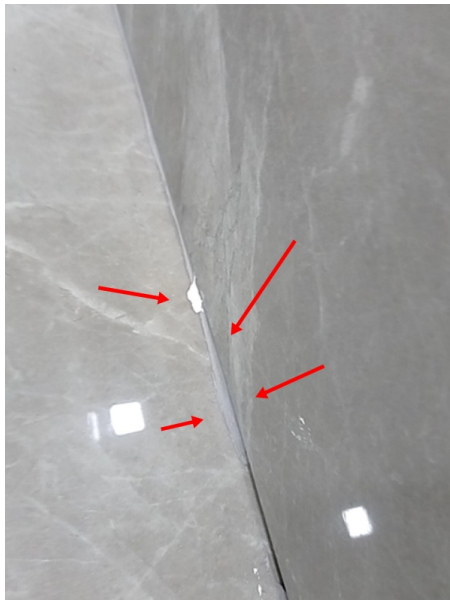
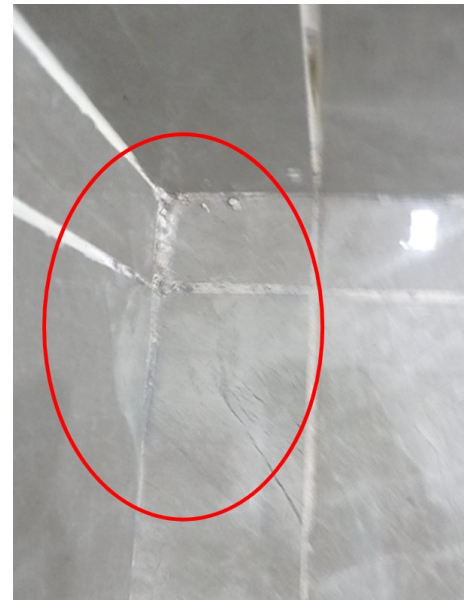
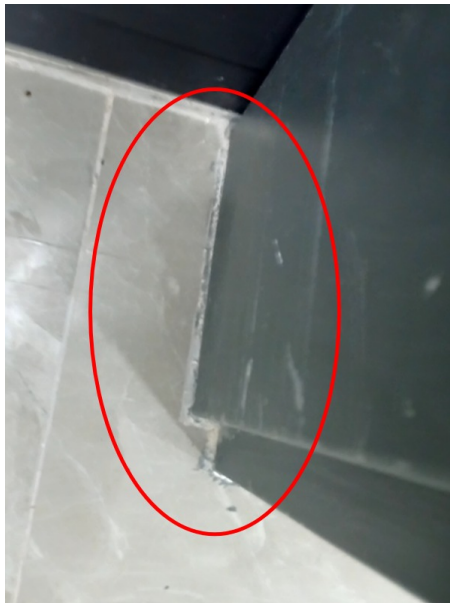
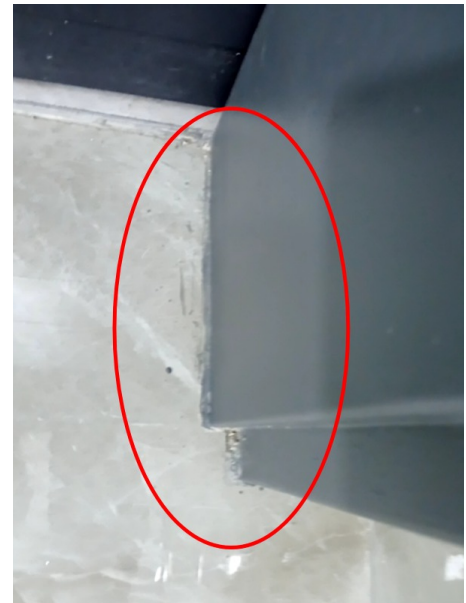
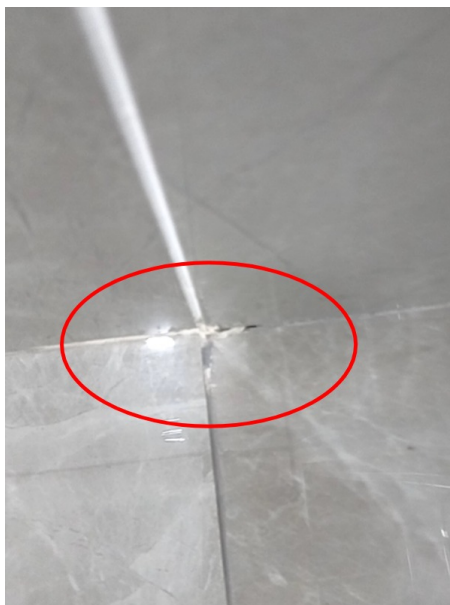
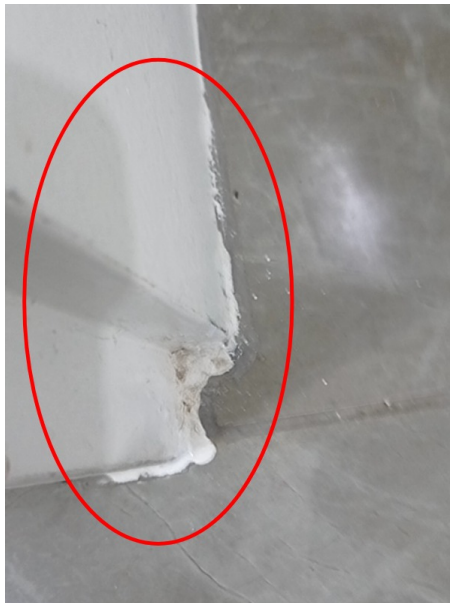
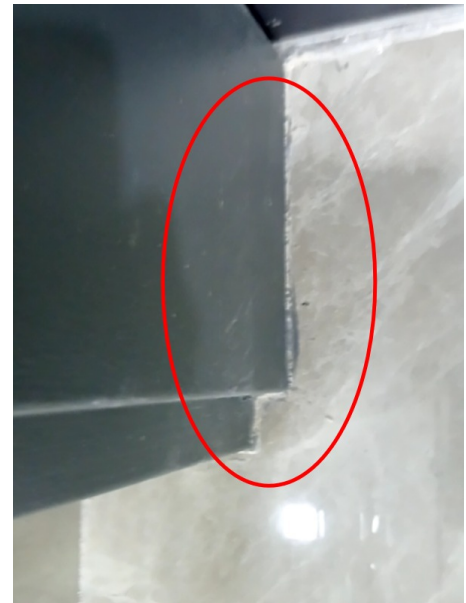
ניתן להבחין בכתמים / לכלוכים כתוצאה משאריות בניה כגון: כתמי צבע ו/או צמנט ו/או חומרי מליטה/הדבקה ו/או לכלוך כללי, אשר נשארו ברצפת הנכס נשוא חוות הדעת.

על פי תקן ישראלי 1555 חלק 3 (2003) סעיף 5.1.5.2, ציטוט:

המשטחים המרוצפים נקיים וראויים לשימוש (ראו נספח א').

**תיקון:** יש לבצע השלמת ניקיון.

**הערכת עלות:** 300 ש"ח

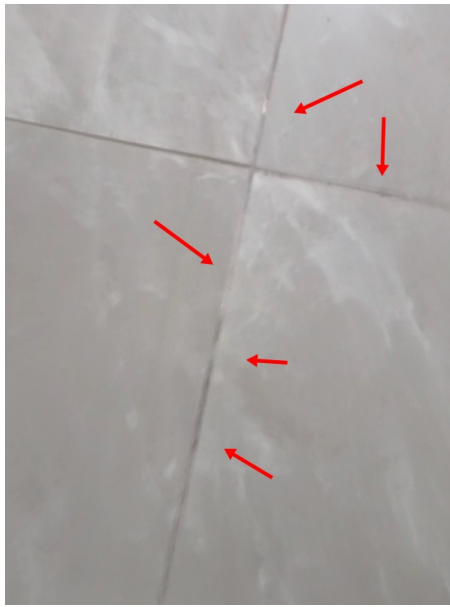
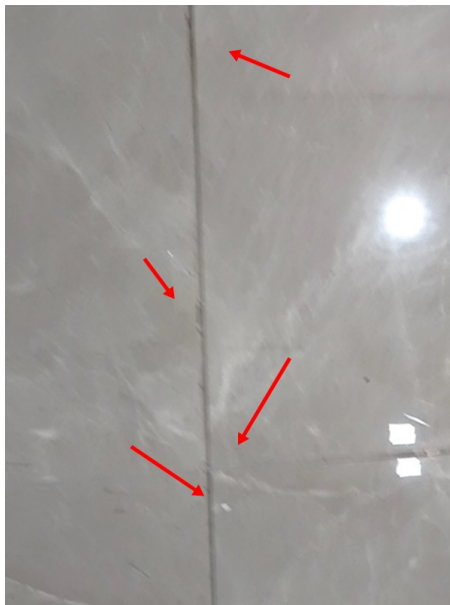
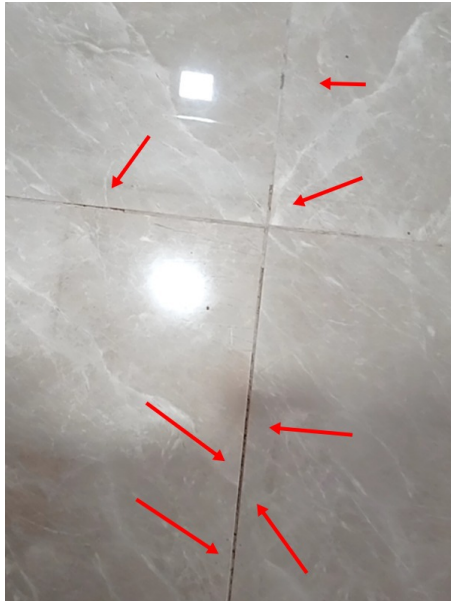
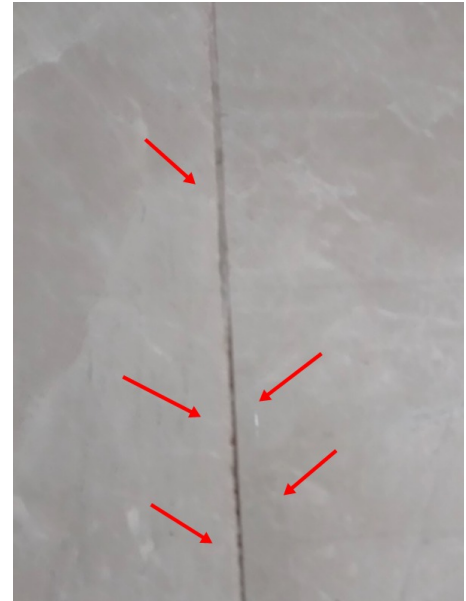
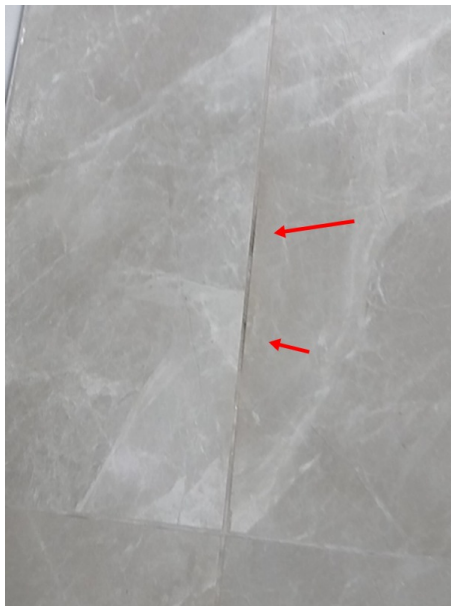
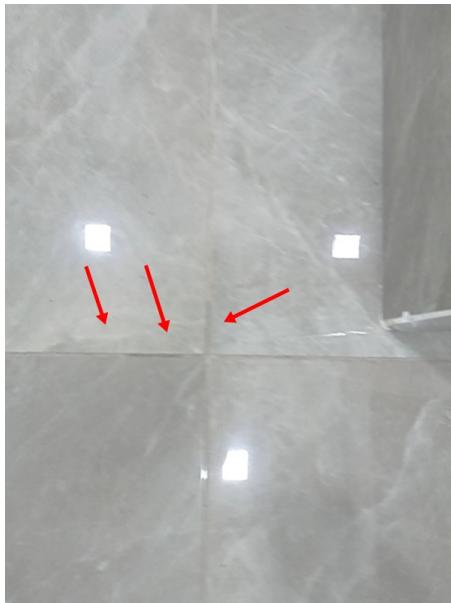
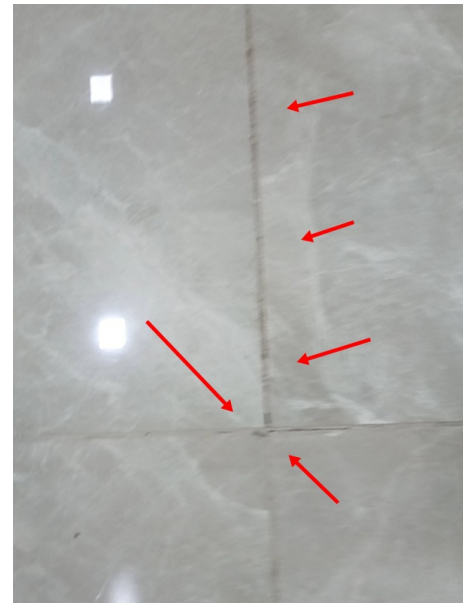
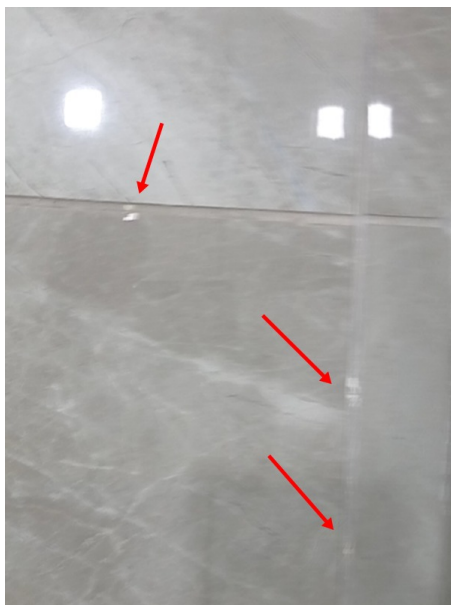
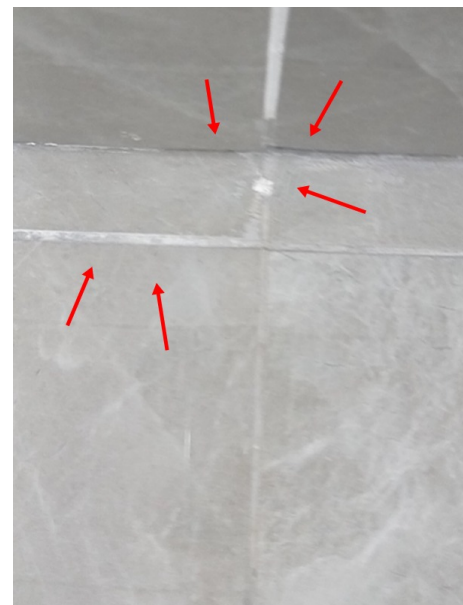
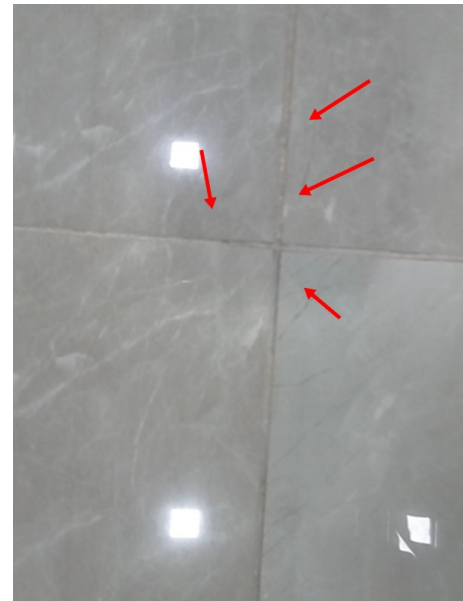
סעיף גורף בכל רחבי הקומה - יש לבצע תיקוני רובה מקומיים.  
בוצע מילוי למישקים שבין האריחים (רובה), כך שחלק מן המילוי התפורר. כושר ההדבקה לקוי. וישנם כתמים אשר גרמו לשינוי צבע הרובה מן הגוון המקורי.

### הליקוי אסור עפ"י תקן ישראלי ת"י 1555 חלק 3 סעיף 2.1.9.1,

מילוי המישקים אחיד וללא חורים ומתאים לגוון שהוזמן.

**תיקון:** יש לסרוק את הקומה כולה, ולתקן ו/או להשלים רובה באזורים אלו.  
**הערכת עלות:** 420 ש"ח

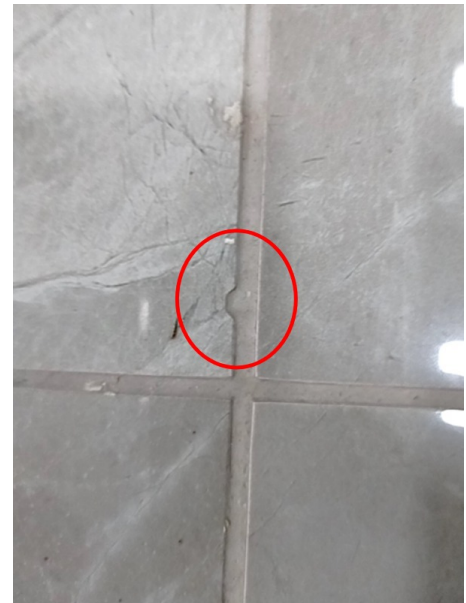
באריחי הריצוף קיימים פגמים, צריך היה לפסול אריחים אלה במהלך עבודות ההרכבה

סעיף 5.1.4.4 שבתקן ישראלי ת"י 1555 חלק 3,  
ציטוט:

מוודאים שהאריחים נלקחו מכמה אריזות שונות ועורבבו באופן אקראי.  
בודקים שכל האריחים שלמים ושפני האריחים נקיים. פוסלים לשימוש כל אריח קרמיקה או  
לוח פסיפס שמגלים בו פגמים החורגים מהמותר לפי התקנים הישראליים ת"י 314 ות"י  
1353, בהתאמה. אריחים שנסדקו או נפגעו במהלך העבודה, או שנתגלו כפגומים, יוסרו  
ויוחלפו באחרים.

**תיקון:** יש להחליף אריחים פגומים.

**הערכת עלות:** 300 ש"ח

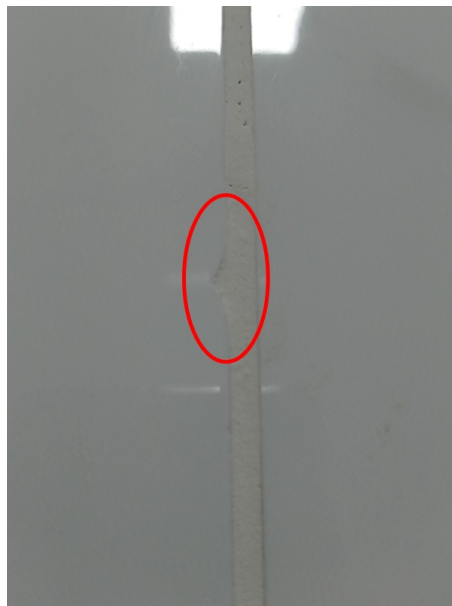
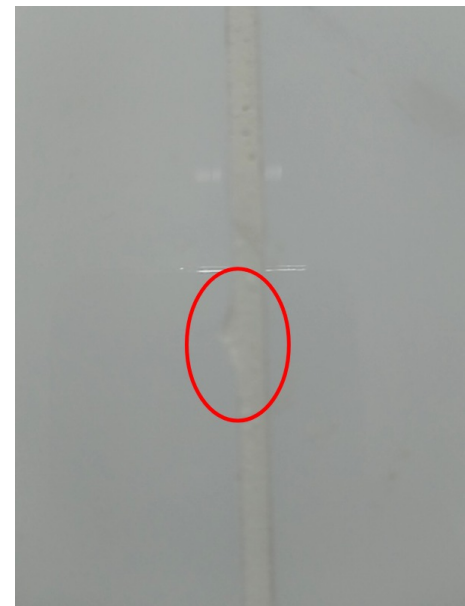
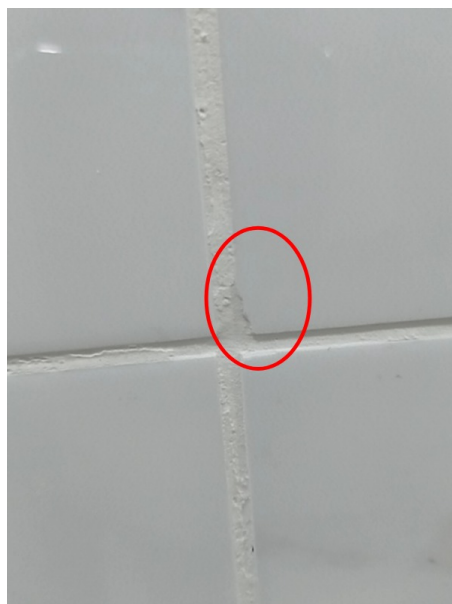
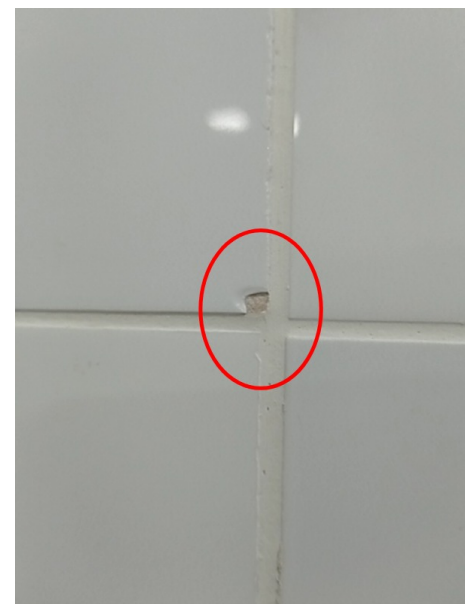
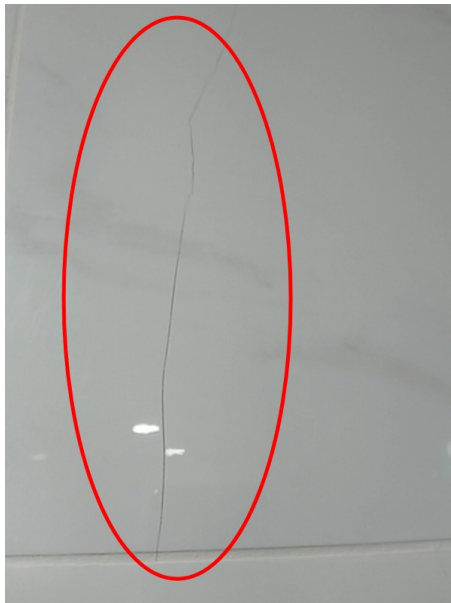
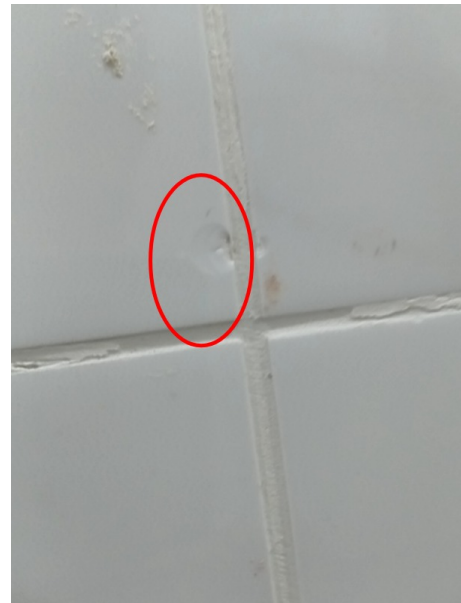
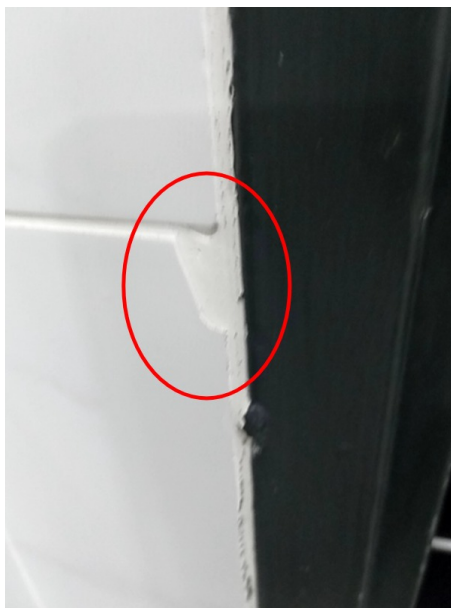
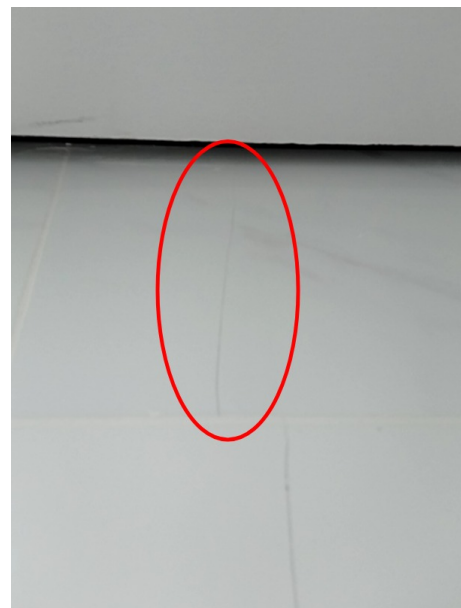
אריחים שהותקנו פגומים העבודות בוצעו שלא ע"פ כללי מקצוע מקובלים אשר באים לידי ביטוי במפרט הכללי לעבודות בנייה .

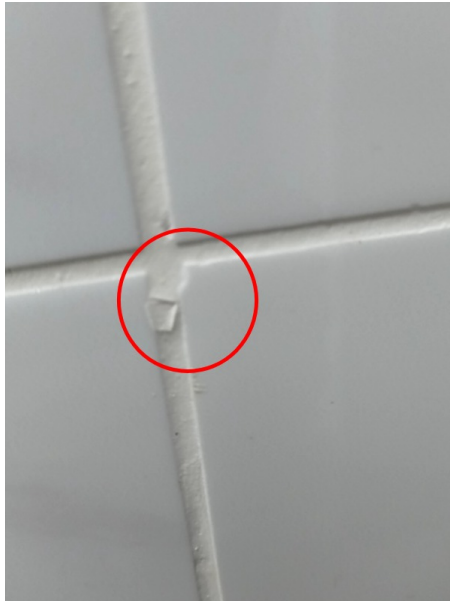
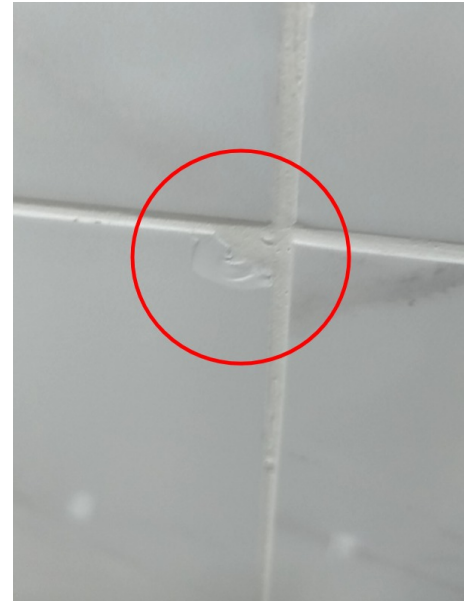
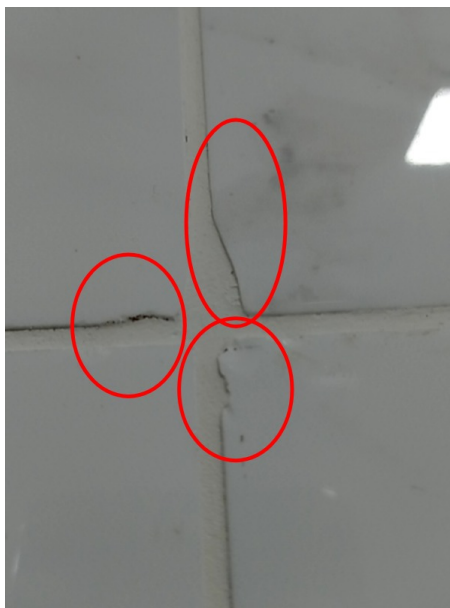
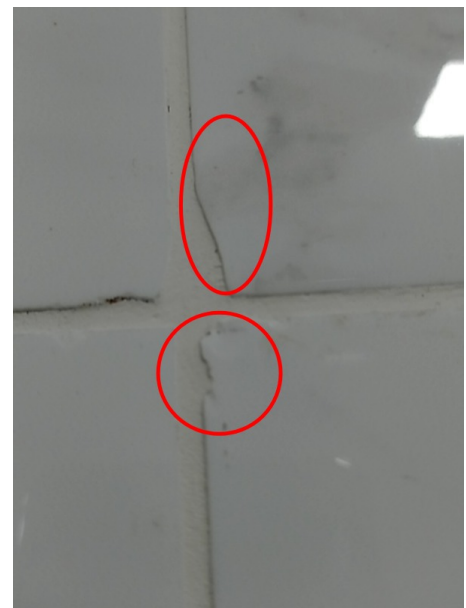
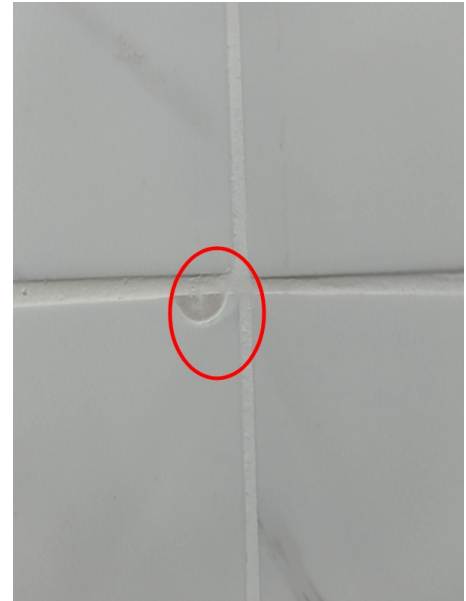
במפרט הכללי לעבודות בנייה סעיף 10051,

כל אריח יבדק עם הוצאתו מהאריזה ואם ימצא עקום, פנים פגומים או סדוקים, מקצועותיו שבורים וכו' - הוא יסולק מהאתר.

גם עפ"י תקן ישראלי ת"י 314 (אריחי קרמיקה לחיפוי קירות ולריצוף) סעיף 3.2,

לתיקון יש לפרק ולהחליף את האריחים הפגומים בהתאם לנדרש בסעיף 10051,

אריח פגום שיודבק לקיר יעקר ויוחלף באריח טוב.

**תיקון:** יש להחליף אריחים פגומים.

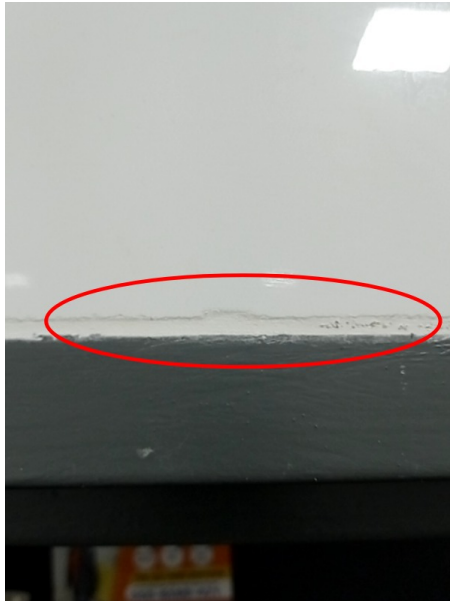
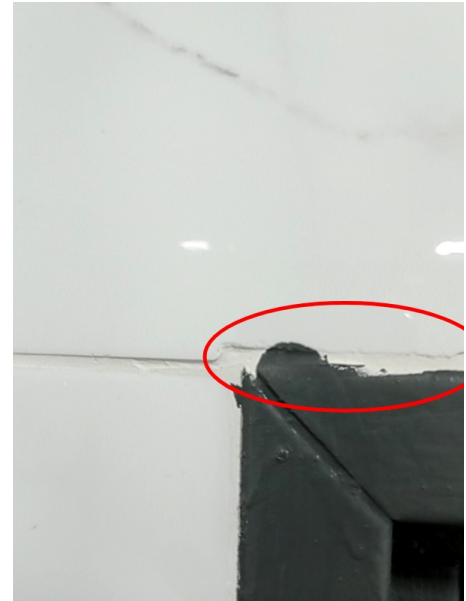
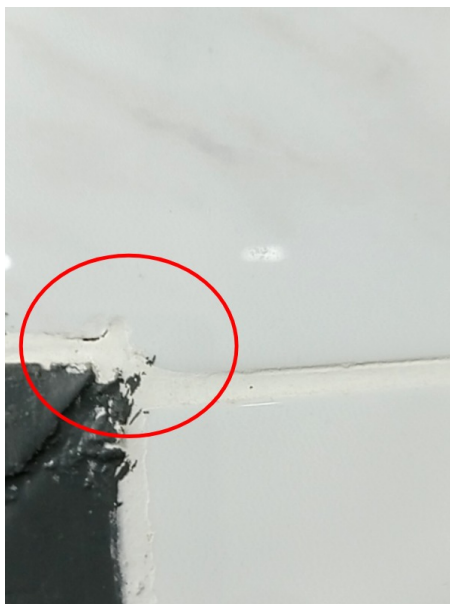
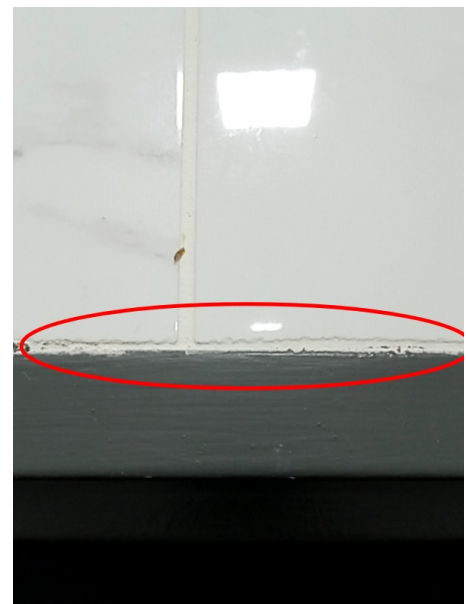
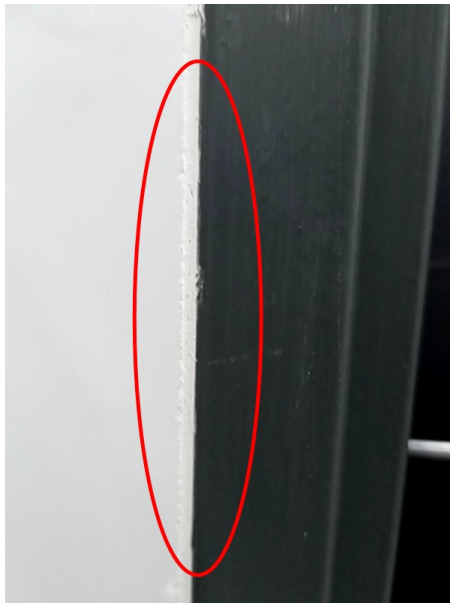
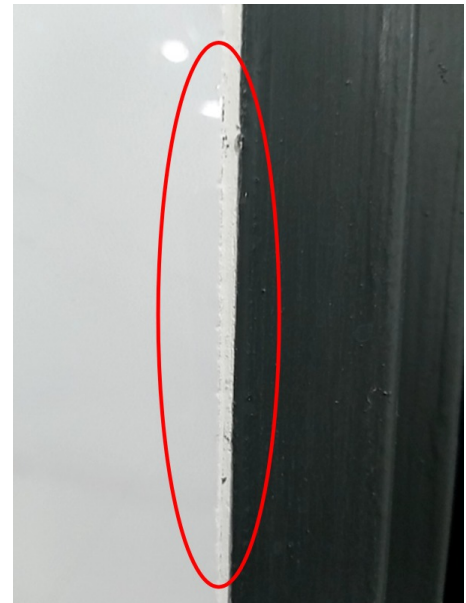
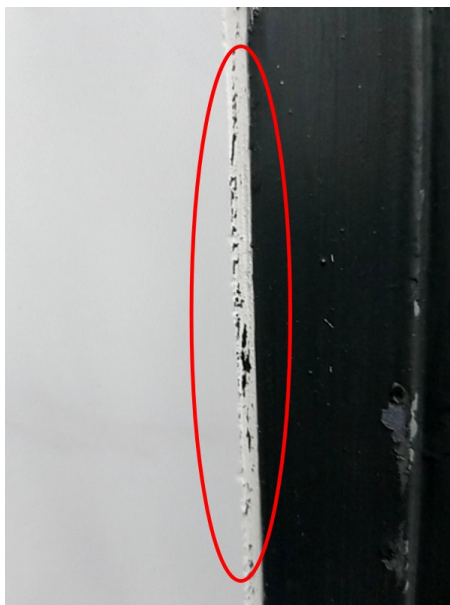
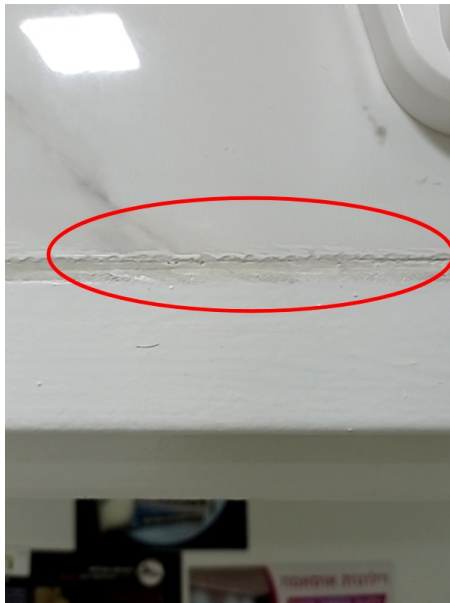
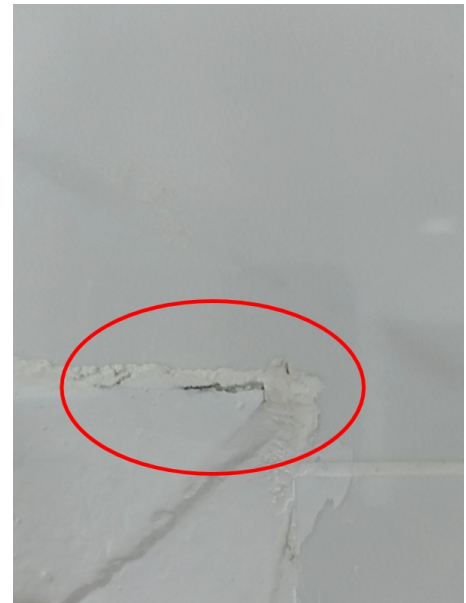
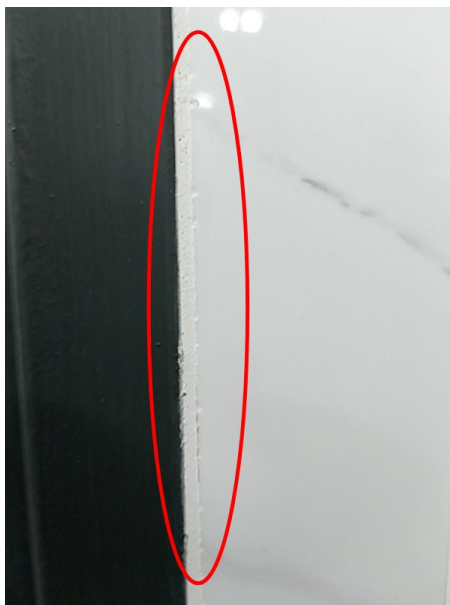
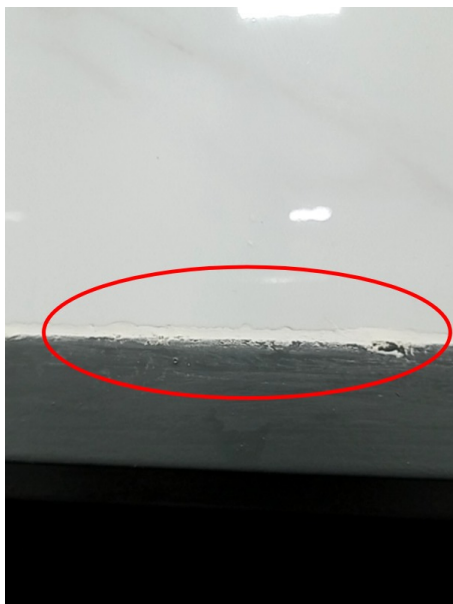
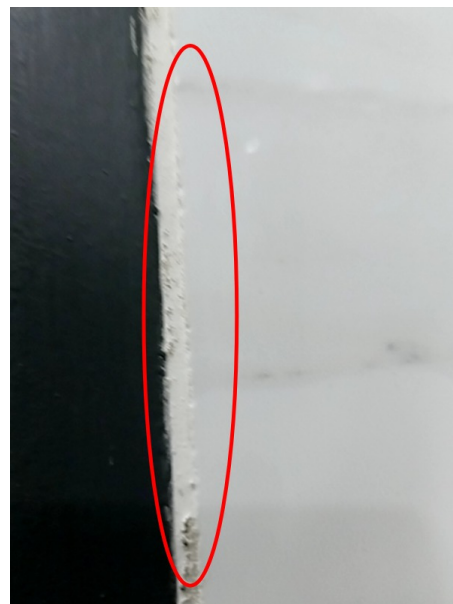
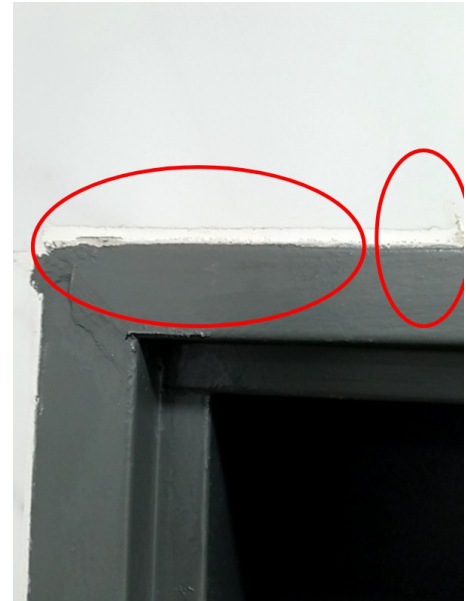
**מיקום:** מסביבי לדלת היציאה למדרגות  
ודלתות הכניסה לדירות

## 24.2. חיתוך לקוי

חיתוך ועיבוד לקוי של אריחי החיפוי הקרמי, בנקודת המפגש / באזור:

העבודה בוצעה שלא ע"פ כללי מקצוע מקובלים, אשר באים לידי ביטוי במפרט הכללי לעבודות בנייה סעיף: 10051  
ציטוט:

שפת השטח, הן בכיוון אופקי והן בכיוון אנכי תסתיים באריחים ששפתם מעוגלת ("אבדק"). כל חיתוך של אריח יהיה חלק יתאימו מבחינת טיב וגוון לאריחי חרסינה. לאחר גמר החיפוי ימולאו המשיקים במלט ("רובה") בגוון שיתאים לחיפוי.

פתחים לצינורות ואביזרים יבוצעו על ידי ע"י עיצוב חורים באריחים בעזרת מכשיר מתאים. לא יותר השימוש בשיברי האריחים. שפות החיפוי הנוגעות במוצרי נגרות מתועשת יבוצעו בהקפדה וכמצוין בפרק 06 סעיף 16125.  
הערכת עלות: 11200 ש"ח

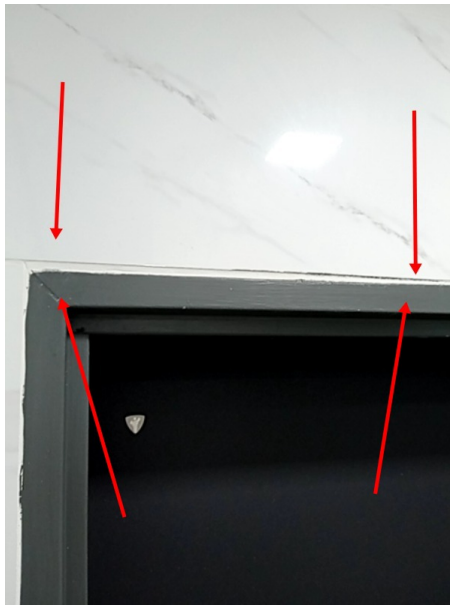
### 24.3. חוסר מישוריות האריחים

אריחי קרמיקה אינם במישור אחיד. קיימים אריחים אשר אינם במישור הכללי של הקירות. הליקוי נוצר עקב עבודות הרכבה לא מקצועיות של החיפוי. במצב הקיים נוצר מפגע אסתטי בולט לעין. ככל הנראה כתוצאה מלחץ קיים שמופעל על האריחים במהלך התקנתם.

הליקוי אסור על פי תקן 789, (טבלה 3) ציטוט:  
סוג הגימור- חיפוי קרמיקה ופסיפס(ב). סוג הסטייה- סטייה מהמישוריות. רכיב הבניין- קירות חוץ. שיטת המדידה- כמפורט בתקן הישראלי ת"י 1555 חלק 1. הסטייה המקסימלית המותרת- 3 מ"מ לכל שני מטר.  
(ב) ראו גם בתקן הישראלי ת"י 1555 חלק 1.

וכן גם על פי תקן 1555 חלק 1 סעיף 3.2 ציטוט:  
3.2. מישוריות פני החיפוי  
הקיר המחופה יהיה חלק ומישורי. הסטייה מהמישוריות לא תהיה גדולה מ- 3 מ"מ לכל 2 מ'.

**הערה:** ניתן להבחין כי האריח השמאלי מעל מלבן הדלת הותקן בצורה לא מישורית, במרכז הדלת המרווח בין האריח מלבן הדלת קטן ובצד שמאל של מלבן הדלת המרווח גדל פי שלושה בערך.

**תיקון:** יש לבצע תיקון מקומי באזורי חוסר המישוריות. יש לוודא מישוריות האריחים לאחר התיקון.

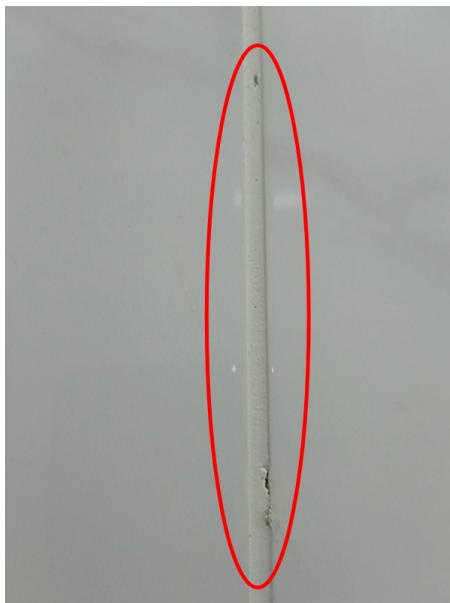
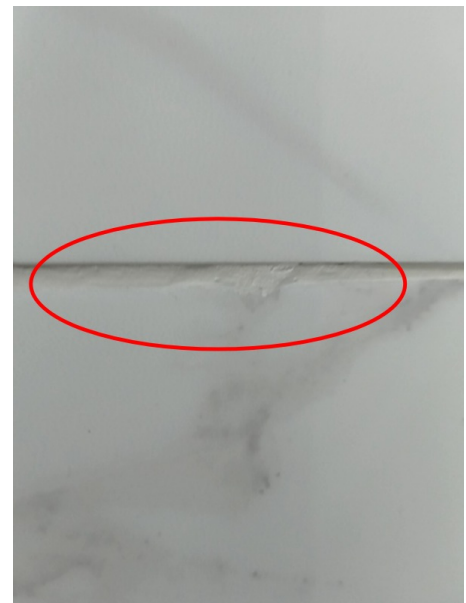
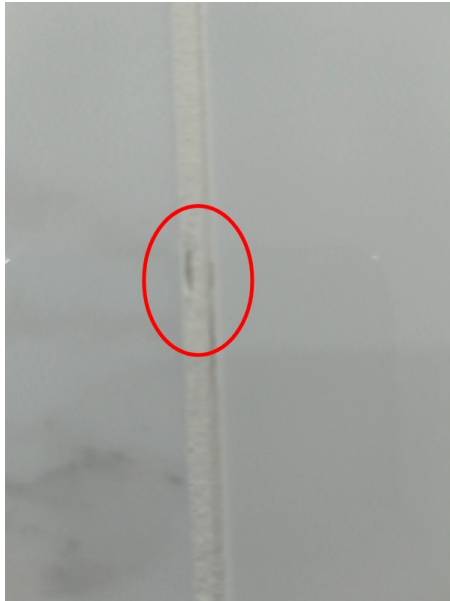
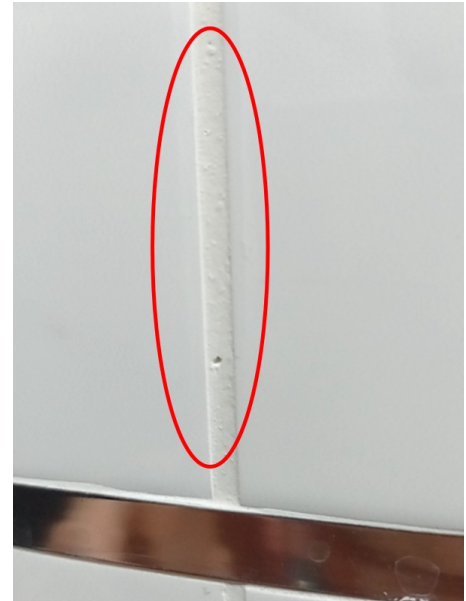
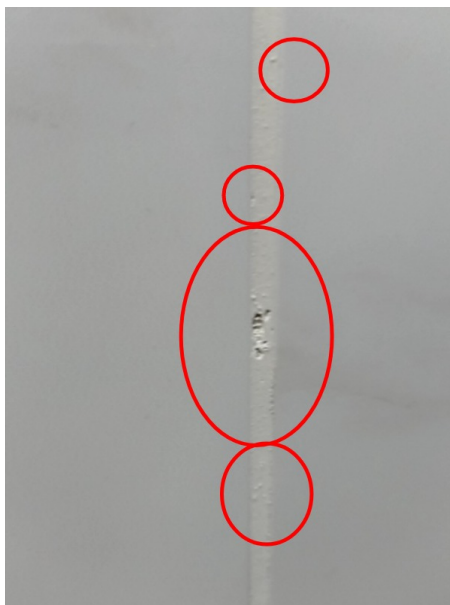
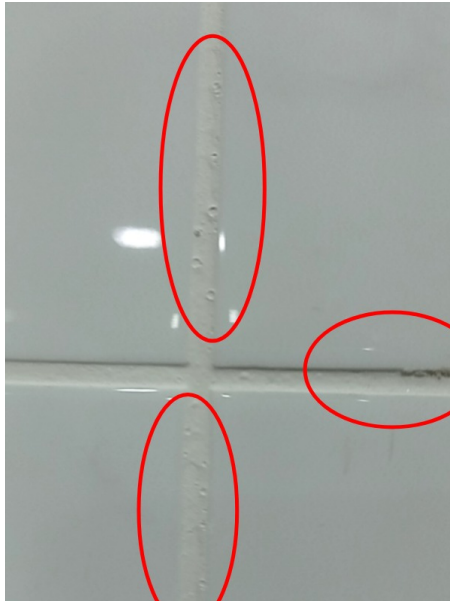
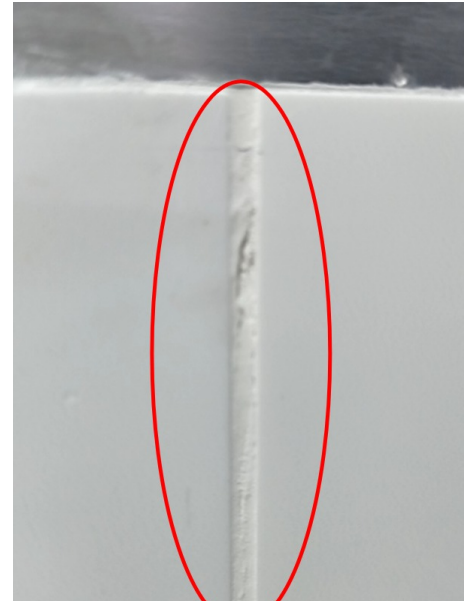
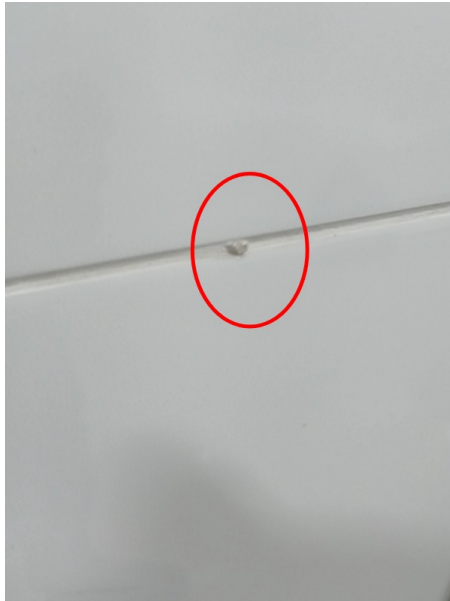
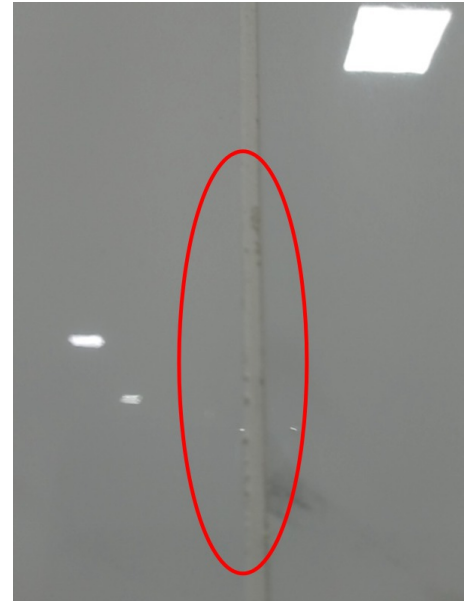
#### 24.4. רובה

מילוי הרובה בוצע בצורה לקויה מכיוון שישנם מוקדים בהם יש חורים. ומוקדים אחרים בהם מילוי הרובה שבוצע בין האריחים בוצע כך שהרובה נמרח ע"ג שולי האריחים. נדרש היה שהרובה תהיה רק כמילוי בתוך המישקים שבין האריחים. את שאריות הרובה היה צריך לנקות כשהיא עדין טרייה, שכן לאחר הייבוש עבודות הסרת השאריות קשות מאוד ועלולות לפגוע בפני האריחים.

**תיקון:** יש לבצע השלמת מילוי רובה בחיפוי הקרמי.  
**הערכת עלות:** 420 ש"ח

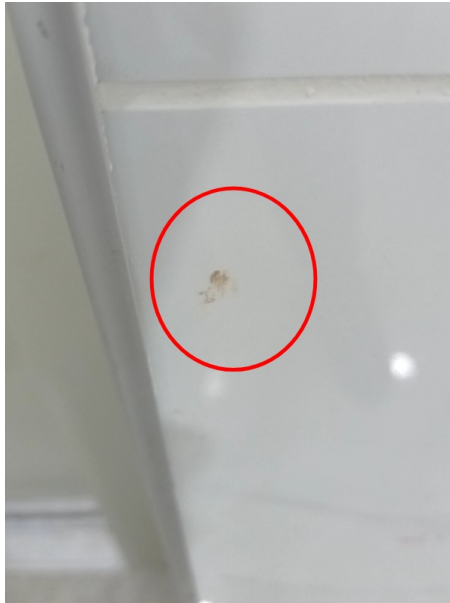
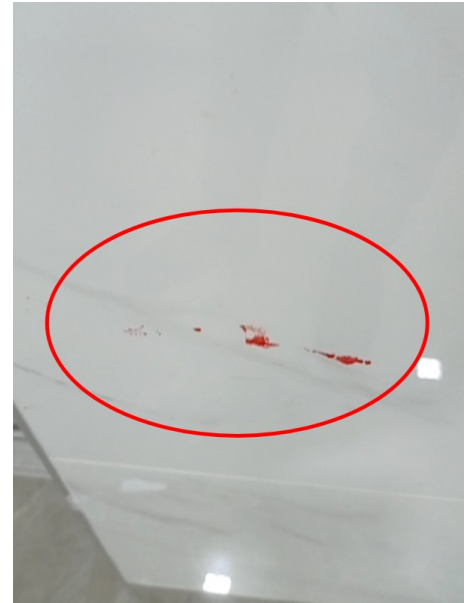
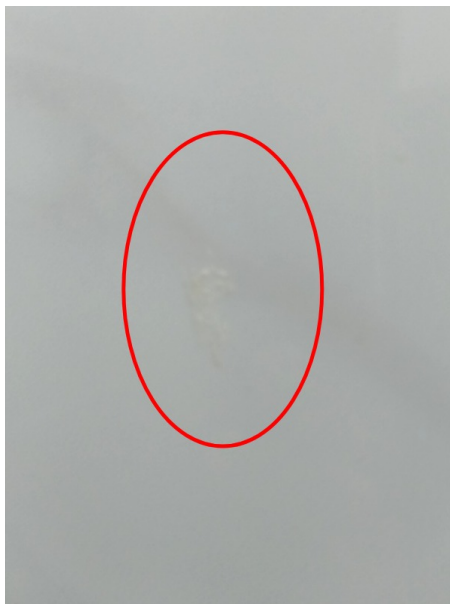
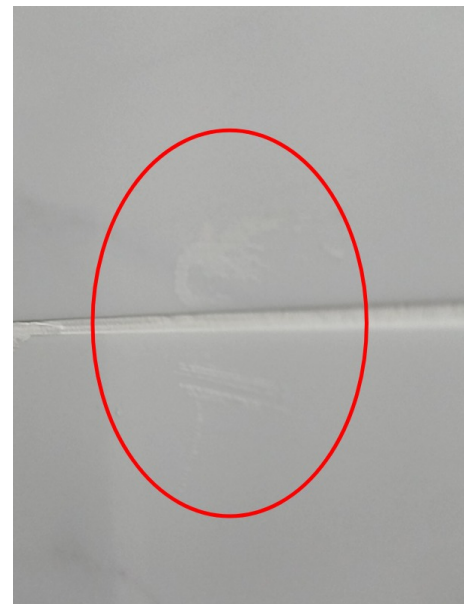
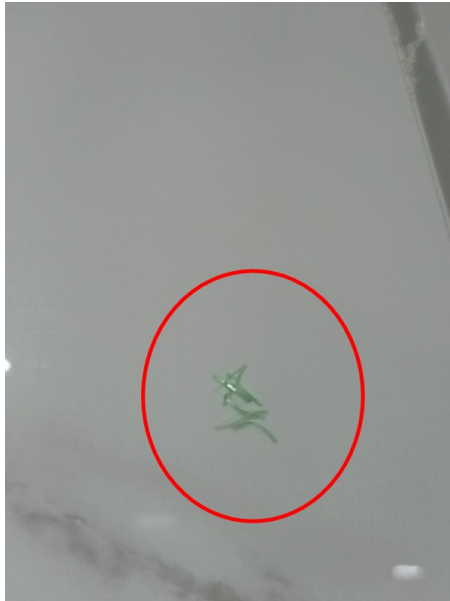
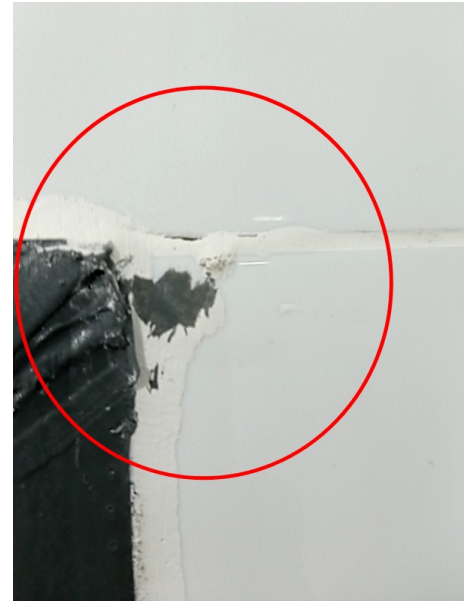
## 24.5. ניקיון

ניתן להבחין בלכלוכים ו/או כתמים ו/או שאריות כגון חומרי מליטה (צמנט) ו/או שאריות דבקים/חומרים גמישים, כתוצאה מעבודות הבניה אשר התבצעו.

תיקון: יש לבצע ניקיון חיפוי קרמי משאריות בנייה.  
הערכת עלות: 450 ש"ח

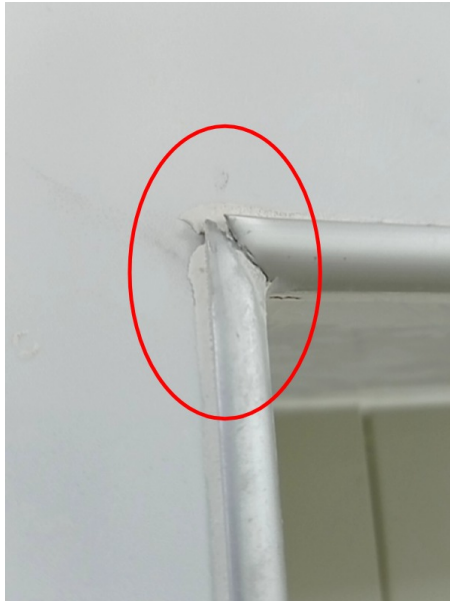
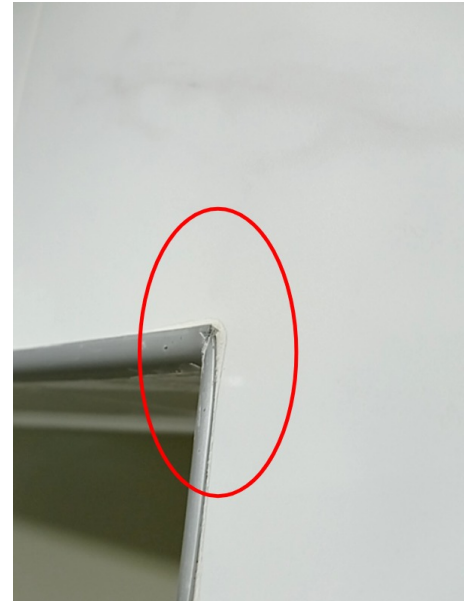
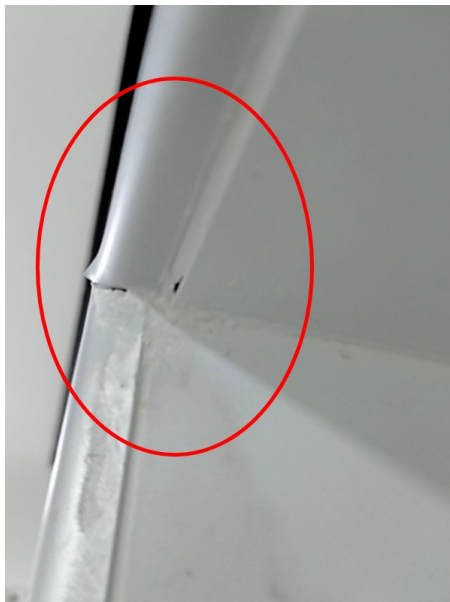
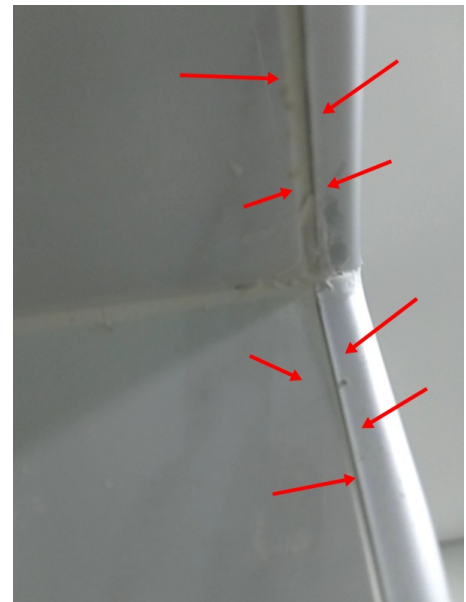
### מיקום: מסביב למעלית

## 24.6. פרופיל זווית אלומיניום

התקנת פרופיל זווית האלומיניום על גבי הקרמיקה בוצע בצורה לא מקצועית, כתוצאה מליקוי זה נוצר מפגע אסתטי בולט לעין.

תיקון: פירוק והרכבת פרופיל חדש  
הערכת עלות: 660 ש"ח

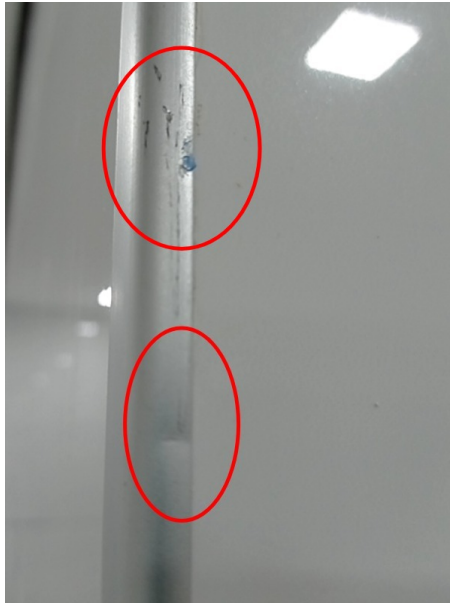
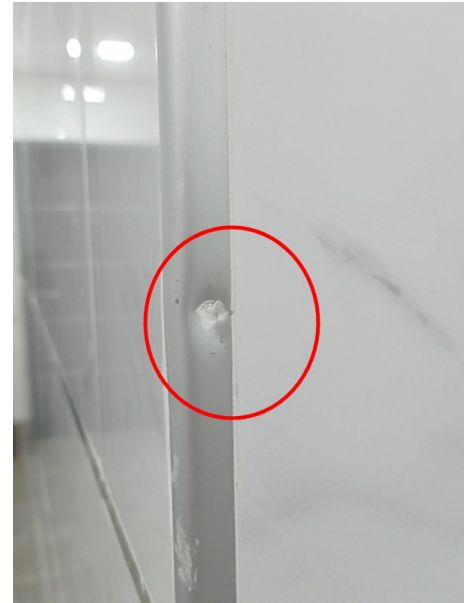
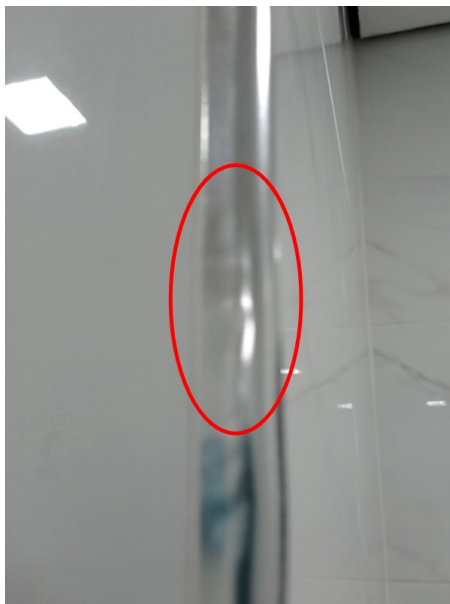
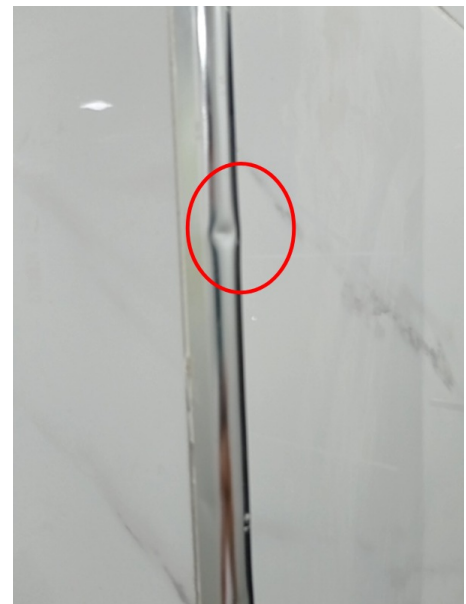
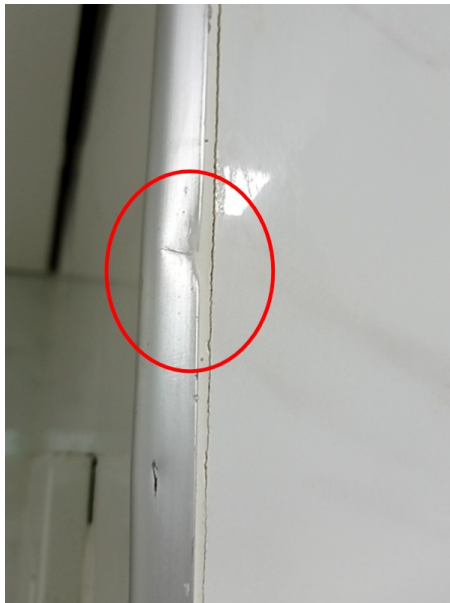
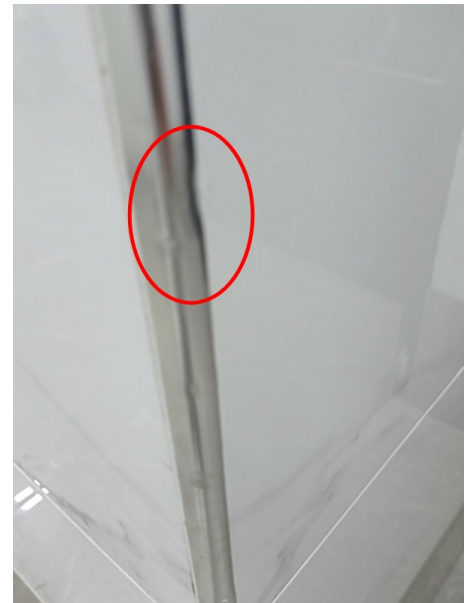
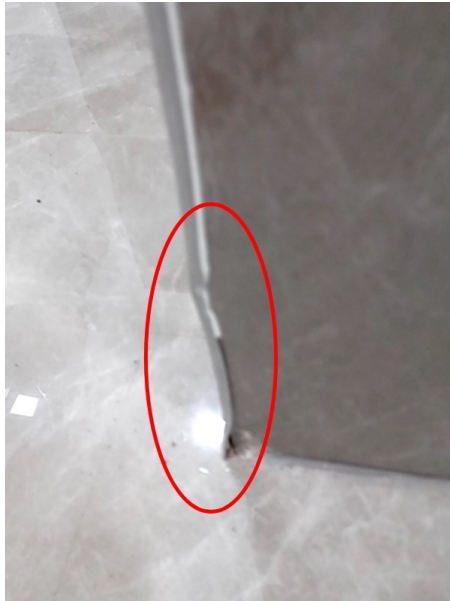
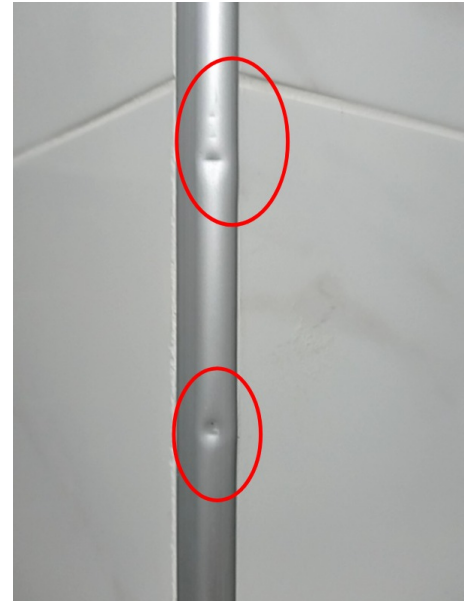
## 24.7. פרופיל זווית אלומיניום פגום

פרופיל זווית האלומיניום שהותקן על גבי הקרמיקה פגום , כתוצאה מליקוי זה נוצר מפגע אסתטי בולט לעין.

תיקון: פירוק הפרופיל והתקנת פרופיל חדש  
הערכת עלות: 1100 ש"ח
