הנדון: חוות דעת מומחה  
בנושא ליקויי בניה ו/או נזקים בנכס מקרקעין

## חוות דעת מומחה

בנכס ברחוב אבנר חי שאקי 21, ירושלים

נערך ביקור בנכס ביום 16.8.2020

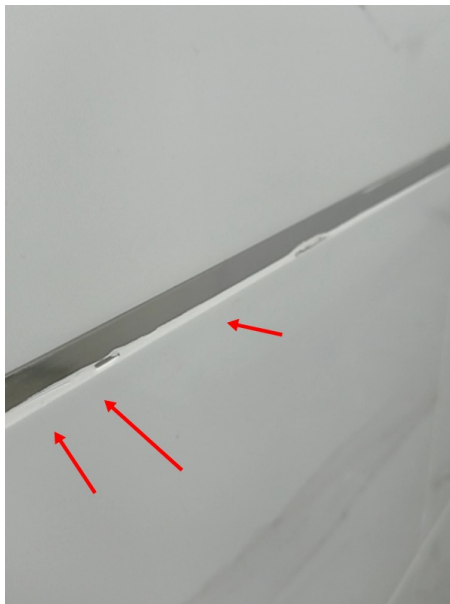
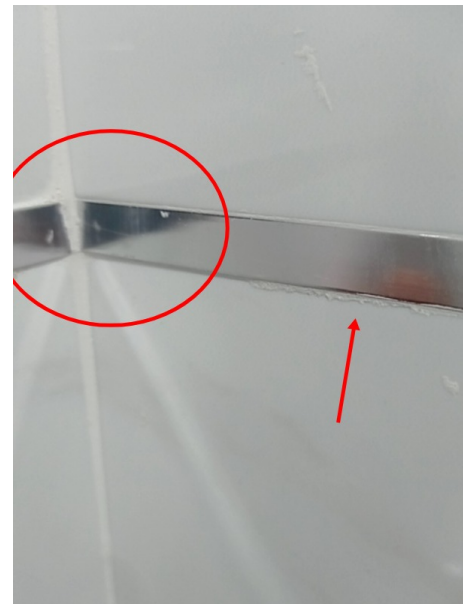
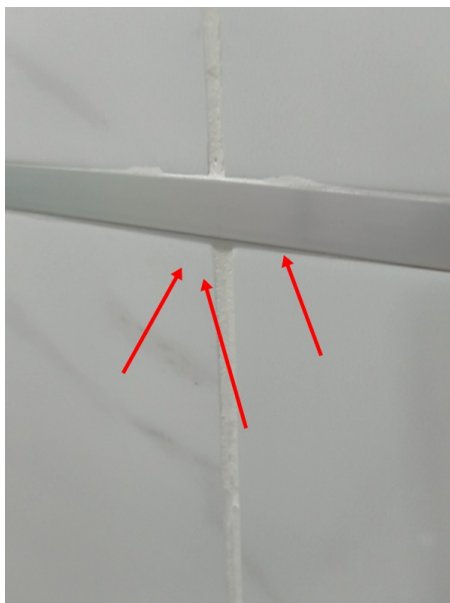
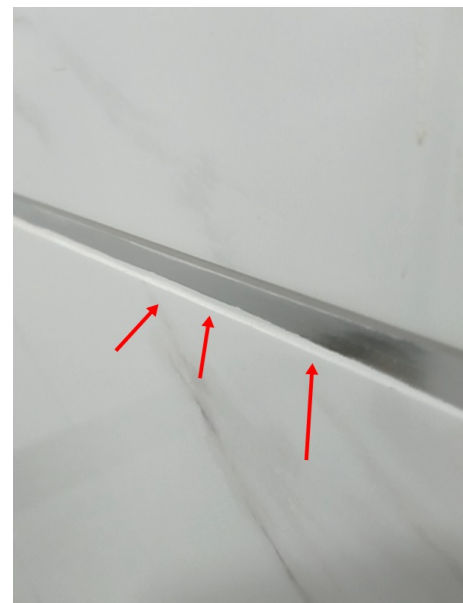
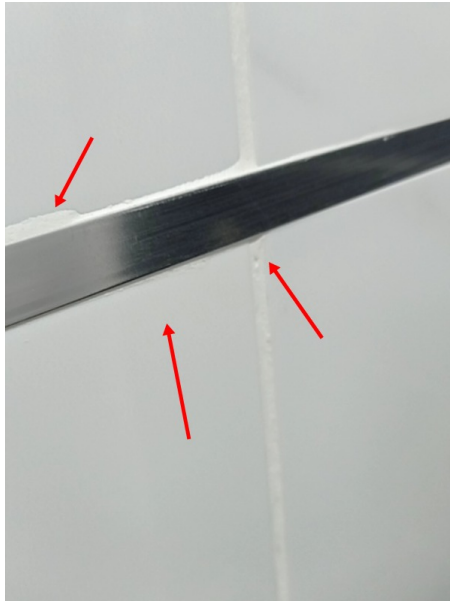
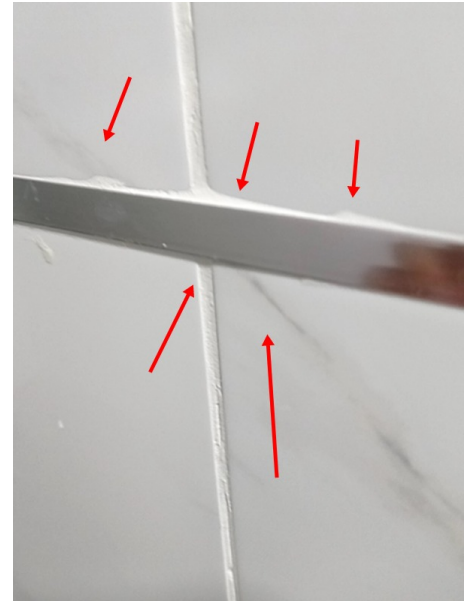
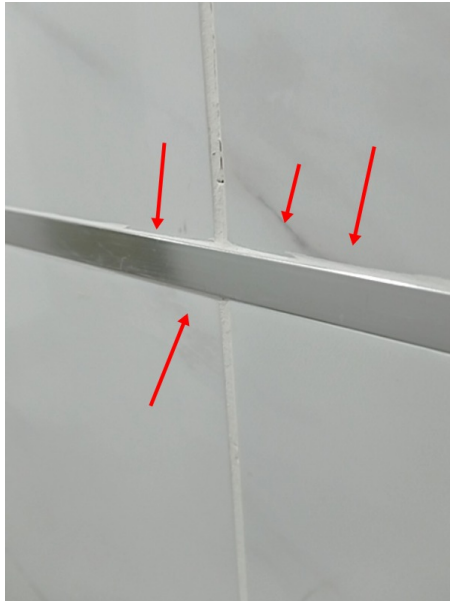
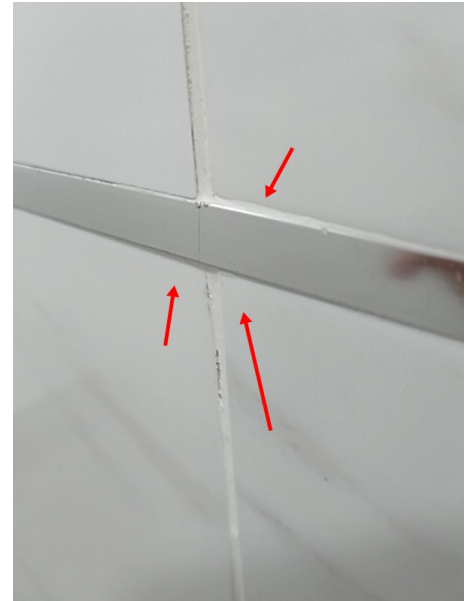
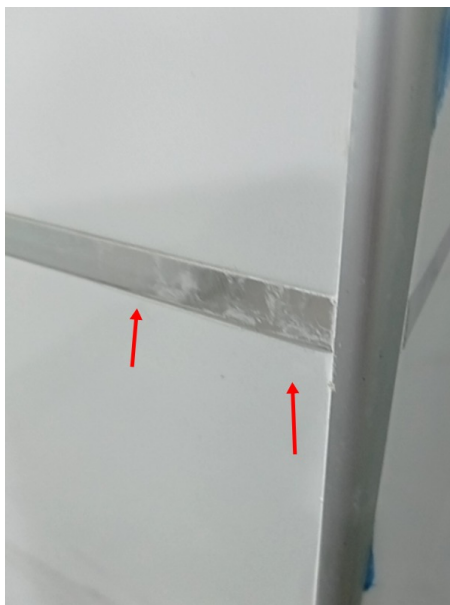
## 24.8. פס אלומיניום להפרדה בין אריחי הקרמיקה הותקן בצורה לא מקצועית

הערה: ניתן להבחין בחוסר מישריות פס האלומיניום כאשר פעמים שקוע ולפעמים בולט  
ממישור החיפוי  
הערכת עלות: 1000 ש"ח

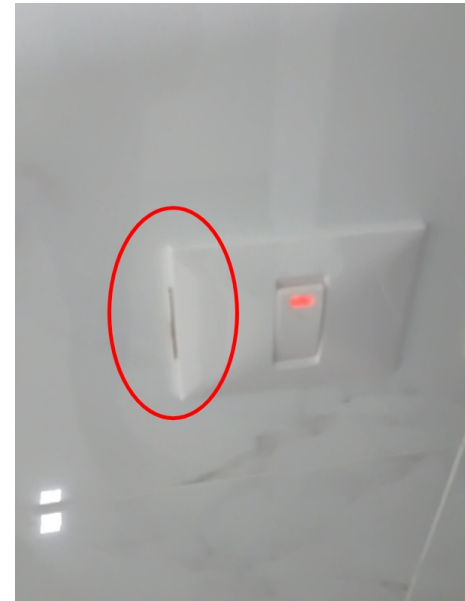
מיקום: צמוד לדירה 6

25.1. ניתן להבחין כי ישנו מרווח בין מפסק התאורה לבין החיפוי.  
יש לוודא כיסוי מלא של הפתח על ידי מפסק התאורה.

הערכת עלות: 100 ש"ח

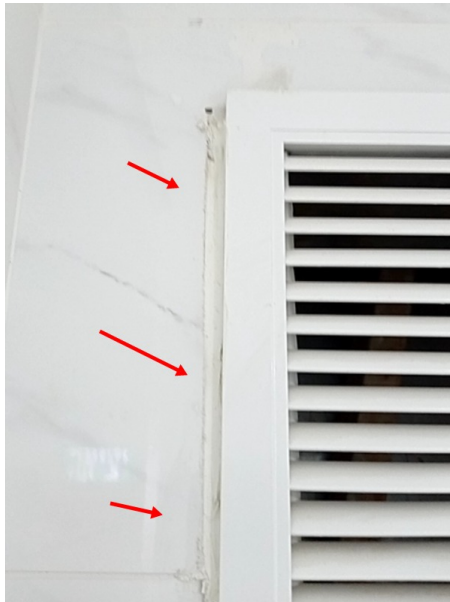
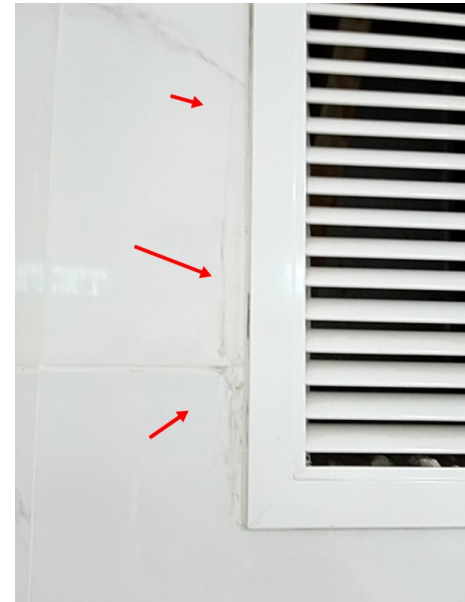
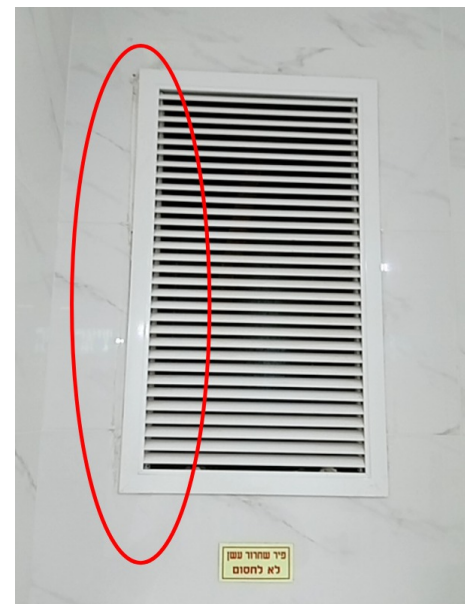
### 26.1. פיר שחרור העשן בוצע בצורה לקויה טבלתי מקצועית

תיקון: יש לבצע מחדש  
הערכת עלות: 250 ש"ח

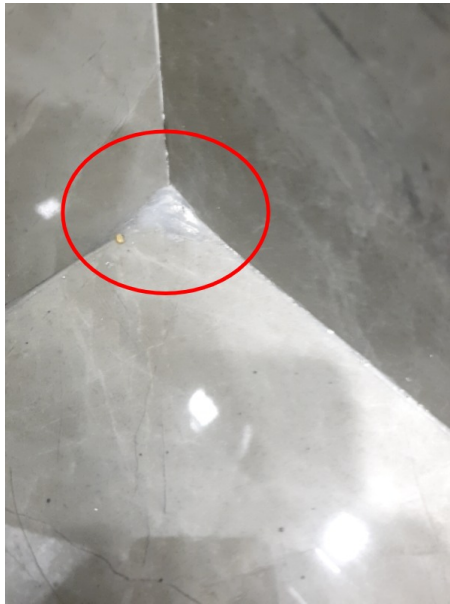
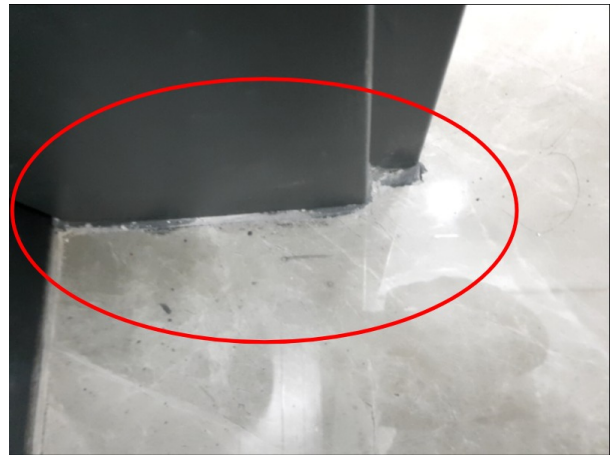
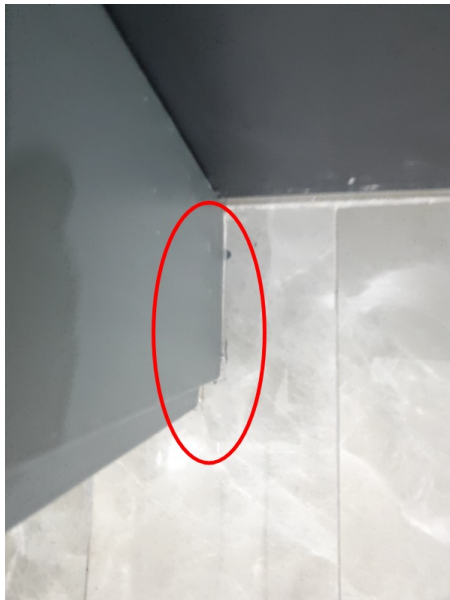
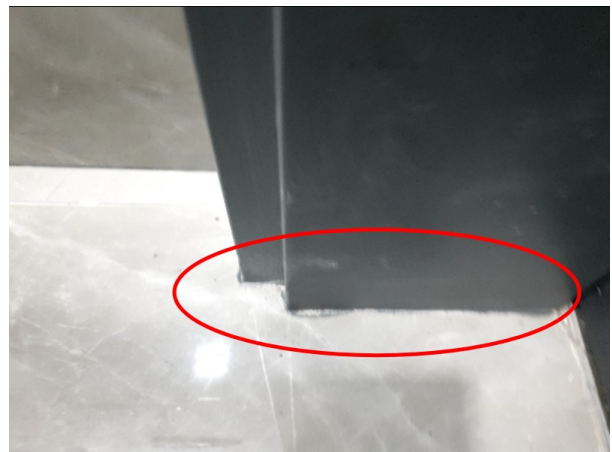
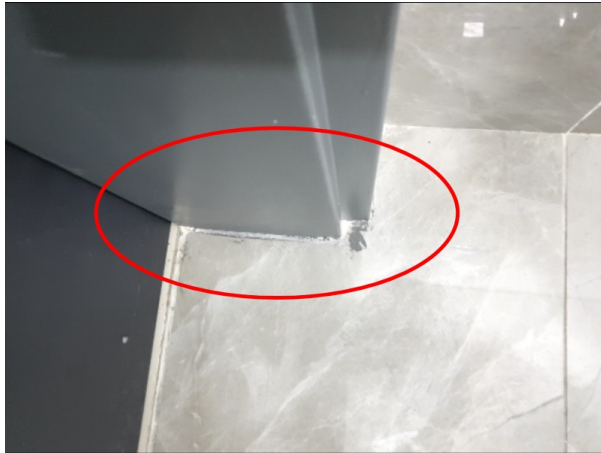
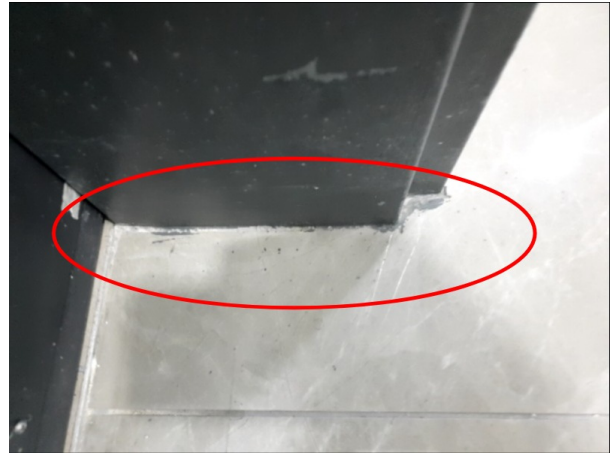
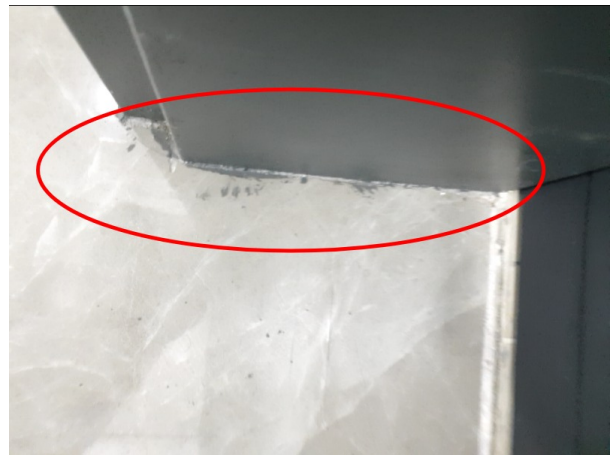
#### 27.1. ניקיון

ניתן להבחין בכתמים / לכלוכים כתוצאה משאריות בניה כגון: כתמי צבע ו/או צמנט ו/או חומרי מליטה/הדבקה ו/או לכלוך כללי, אשר נשארו ברצפת הנכס נשוא חוות הדעת.

על פי תקן ישראלי 1555 חלק 3 (2003) סעיף 5.1.5.2, ציטוט:

המשטחים המרוצפים נקיים וראויים לשימוש (ראו נספח א').

**תיקון:** יש לבצע השלמת ניקיון לצורך מסירת הקומה באופן ראוי לשימוש.

**הערכת עלות:** 300 ש"ח

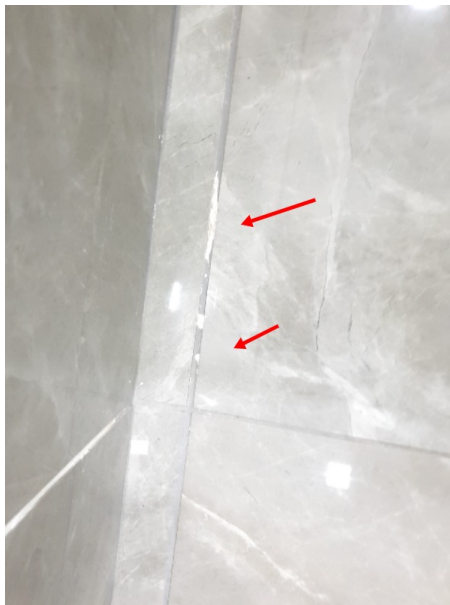
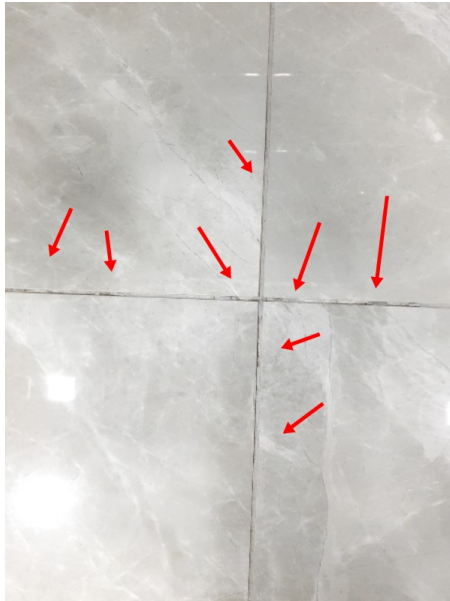
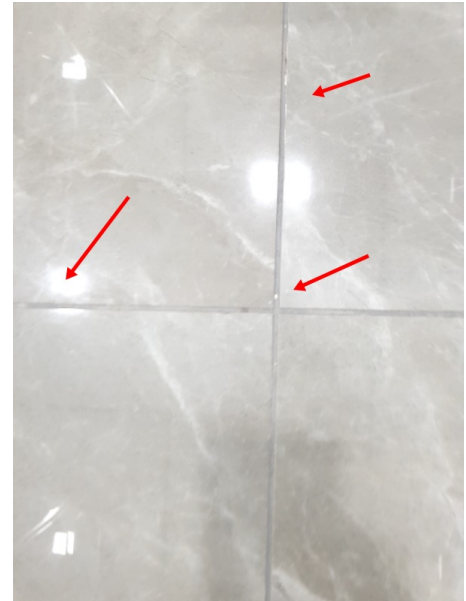
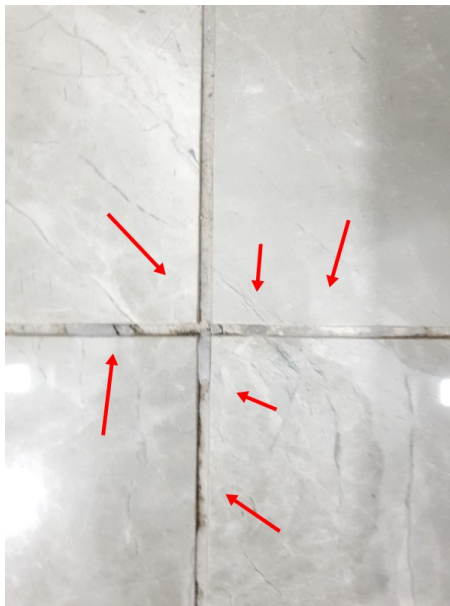
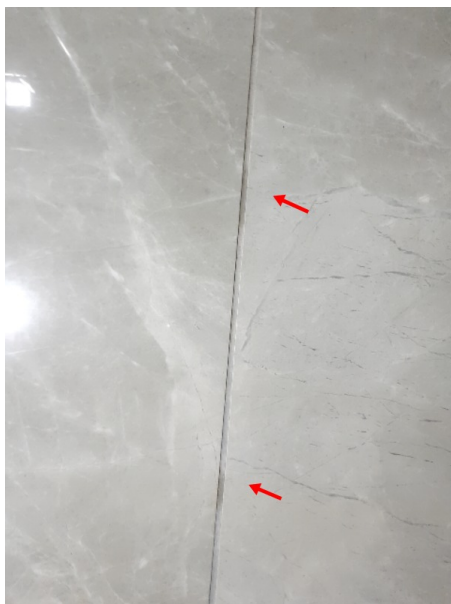
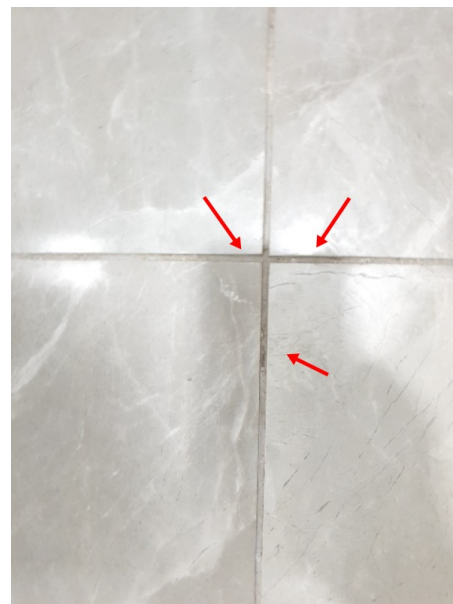
## 27.2. רובה

סעיף גורף בכל רחבי הקומה - יש לבצע תיקוני רובה מקומיים.  
בוצע מילוי למישקים שבין האריחים (רובה), כך שחלק מן המילוי התפורר. כושר ההדבקה לקוי. וישנם כתמים אשר גרמו לשינוי צבע הרובה מן הגוון המקורי.

### הליקוי אסור עפ"י תקן ישראלי ת"י 1555 חלק 3 סעיף 2.1.9.1,

מילוי המישקים אחיד וללא חורים ומתאים לגוון שהוזמן.

**תיקון:** יש לסרוק את הקומה כולה, ולתקן ו/או להשלים רובה באזורים אלו.

**הערכת עלות:** 420 ש"ח

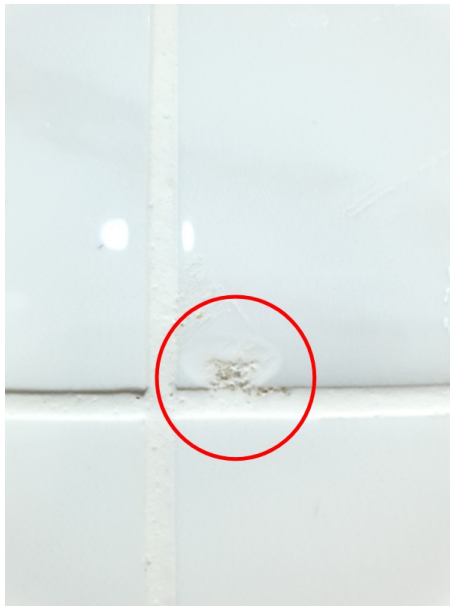
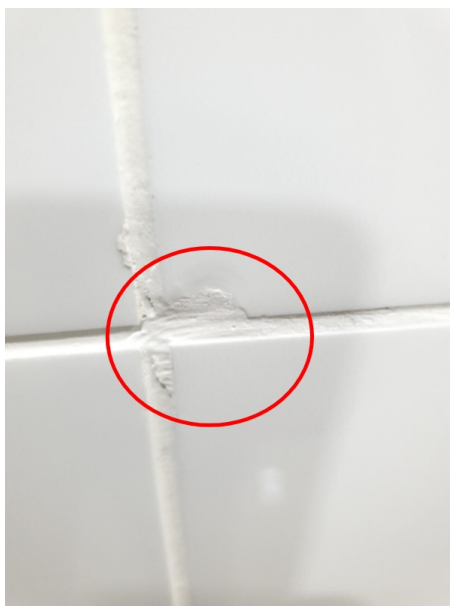
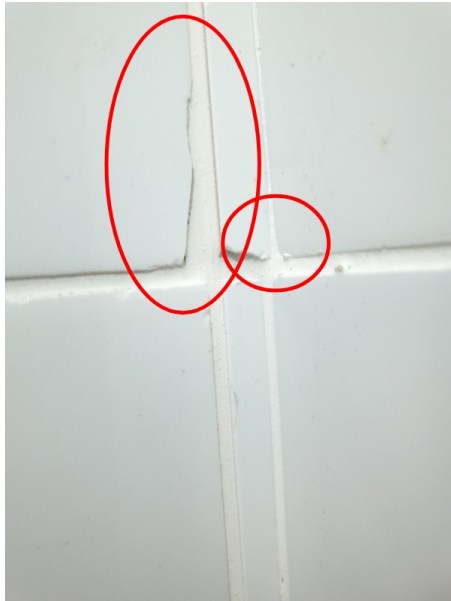
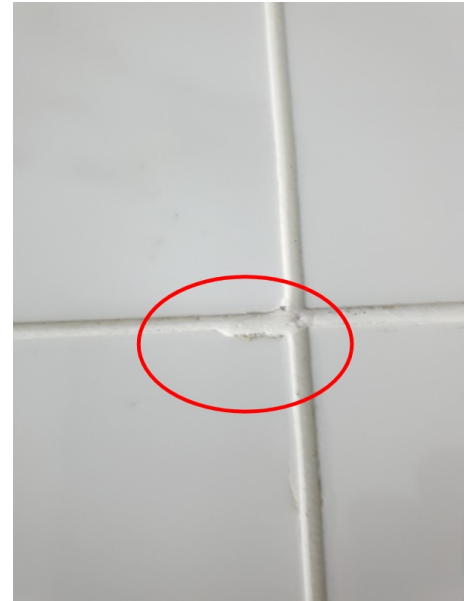
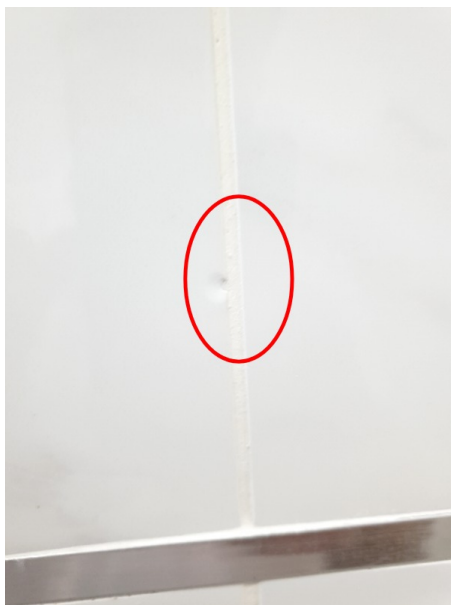
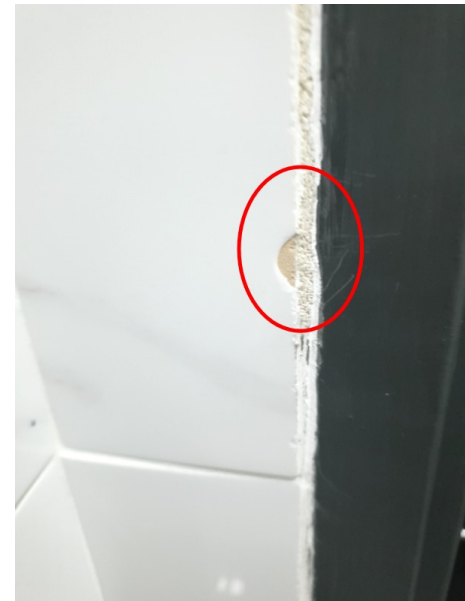
### 28.1. פגמים

אריחים שהותקנו פגומים העבודות בוצעו שלא ע"פ כללי מקצוע מקובלים אשר באים לידי ביטוי במפרט הכללי לעבודות בנייה .

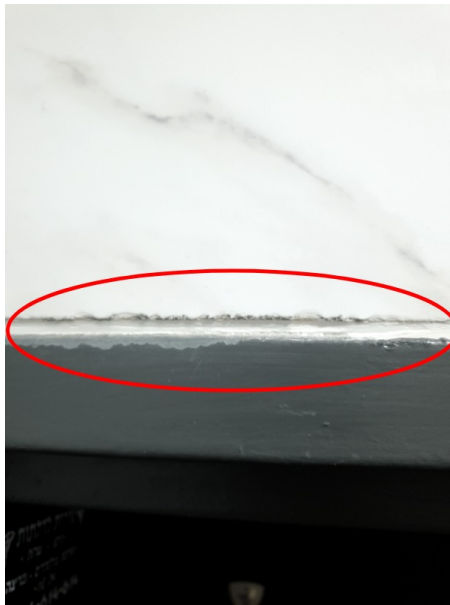
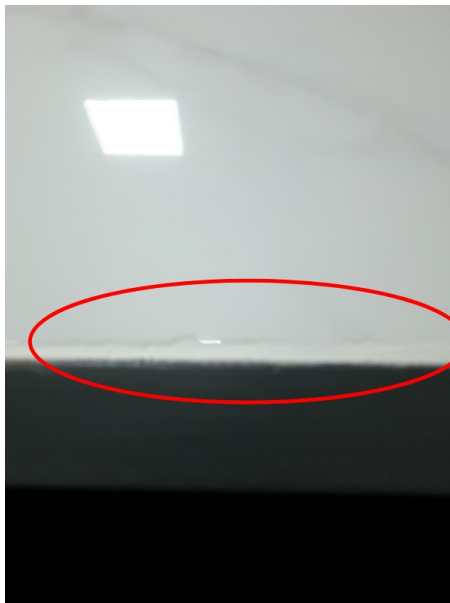
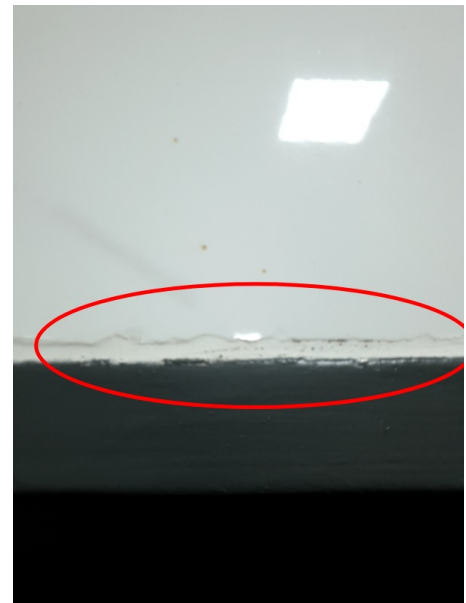
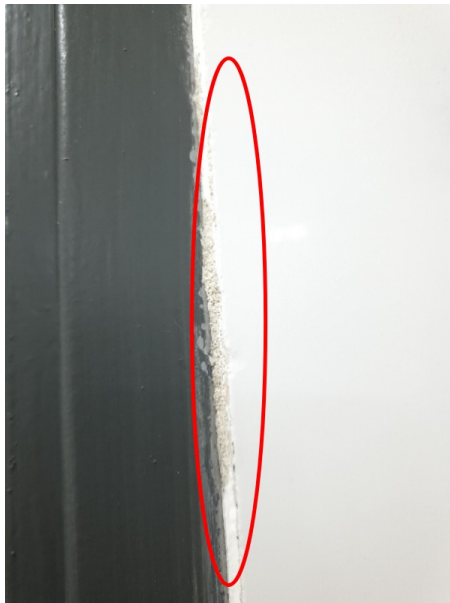
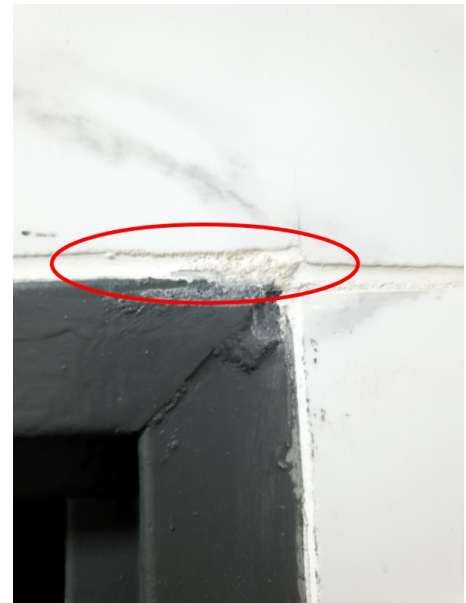
מיקום: מסביב לדלת דירה 12

חיתוך ועיבוד לקוי של אריחי החיפוי הקרמי, בנקודת המפגש / באזור:

העבודה בוצעה שלא ע"פ כללי מקצוע מקובלים, אשר באים לידי ביטוי במפרט הכללי לעבודות בנייה סעיף: 10051  
ציטוט:

שפת השטח, הן בכיוון אופקי והן בכיוון אנכי תסתיים באריחים ששפתם מעוגלת ("אבדק"). כל חיתוך של אריח יהיה חלק יתאימו מבחינת טיב וגוון לאריחי חרסינה. לאחר גמר החיפוי ימולאו המשיקים במלט ("רובה") בגוון שיתאים לחיפוי.

פתחים לצינורות ואביזרים יבוצעו על ידי ע"י עיצוב חורים באריחים בעזרת מכשיר מתאים. לא יותר השימוש בשיברי האריחים. שפות החיפוי הנוגעות במוצרי נגרות מתועשת יבוצעו בהקפדה וכמצוין בפרק 06 סעיף 16125.  
הערכת עלות: 6650 ש"ח

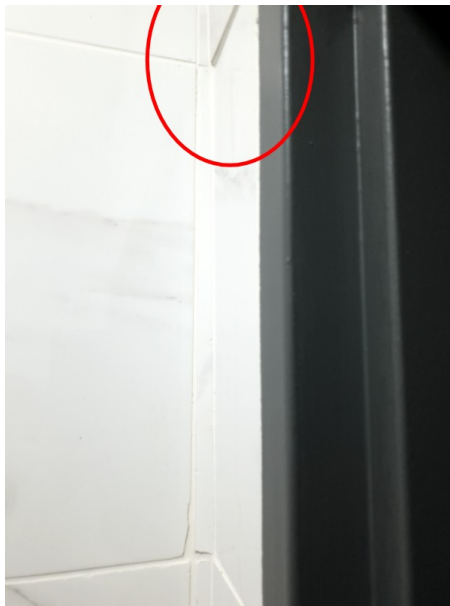
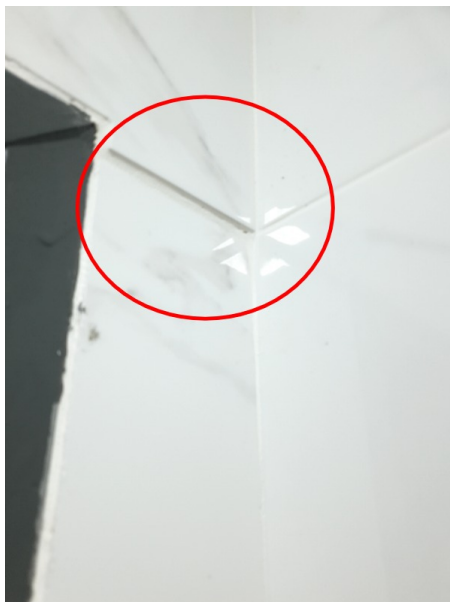
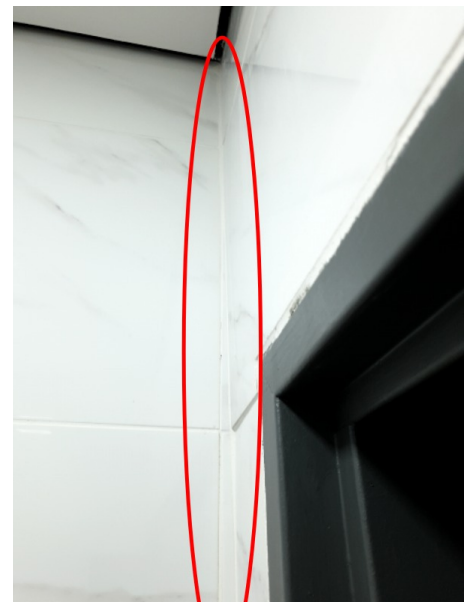
#### מיקום: מעל דלת דירה 11

אריחי קרמיקה אינם במישור אחיד. קיימים אריחים אשר אינם במישור הכללי של הקירות. הליקוי נוצר עקב עבודות הרכבה לא מקצועיות של החיפוי. במצב הקיים נוצר מפגע אסתטי בולט לעין. ככל הנראה כתוצאה מלחץ קיים שמופעל על האריחים במהלך התקנתם.

הליקוי אסור על פי תקן 789, (טבלה 3) ציטוט:  
סוג הגימור- חיפוי קרמיקה ופסיפס(ב). סוג הסטייה- סטייה מהמישוריות. רכיב הבניין-  
קירות חוץ. שיטת המדידה- כמפורט בתקן הישראלי ת"י 1555 חלק 1. הסטייה המקסימלית  
המותרת- 3 מ"מ לכל שני מטר.  
(ב) ראו גם בתקן הישראלי ת"י 1555 חלק 1.

וכן גם על פי תקן 1555 חלק 1 סעיף 3.2 ציטוט:  
3.2. מישוריות פני החיפוי  
הקיר המחופה יהיה חלק ומישורי. הסטייה מהמישוריות לא תהיה גדולה מ- 3 מ"מ לכל 2 מ'.

**הערה:** ניתן להבחין בסטייה ריצנית ממישוריות האריחים מעל דלת דירה 11.

ליקוי זה יוצר מפגע אסתטי בולט לעין.

**תיקון:** יש לבצע תיקון מקומי באזורי חוסר המישוריות. יש לוודא מישוריות האריחים לאחר  
התיקון.

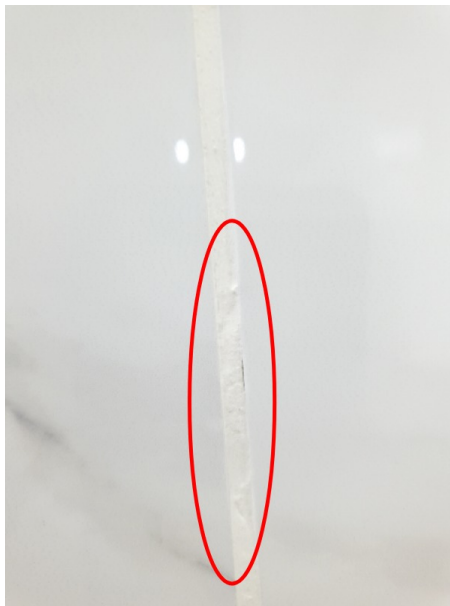
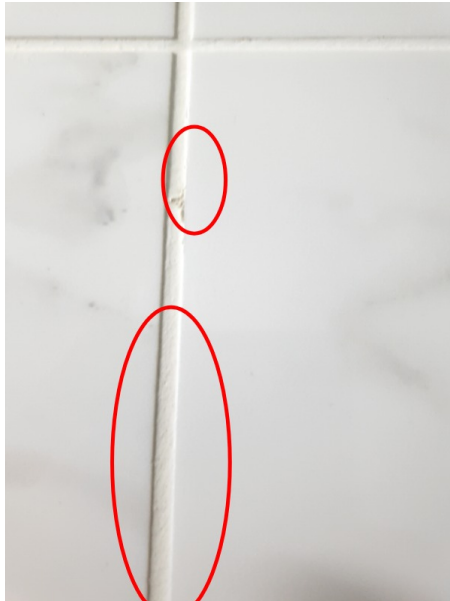
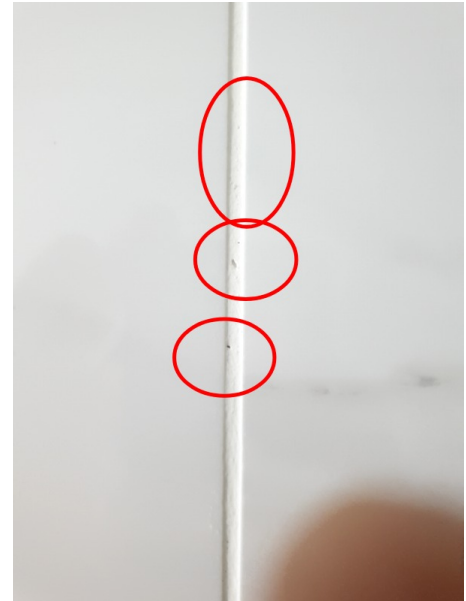
מילוי הרובה בוצע בצורה לקויה מכיוון שישנם מוקדים בהם יש חורים. ומוקדים אחרים בהם מילוי הרובה שבוצע בין האריחים בוצע כך שהרובה נמרח ע"ג שולי האריחים. נדרש היה שהרובה תהיה רק כמילוי בתוך המישקים שבין האריחים. את שאריות הרובה היה צריך לנקות כשהיא עדין טרייה, שכן לאחר הייבוש עבודות הסרת השאריות קשות מאוד ועלולות לפגוע בפני האריחים.

תיקון: יש לבצע השלמת מילוי רובה בחיפוי הקרמי.  
הערכת עלות: 420 ש"ח

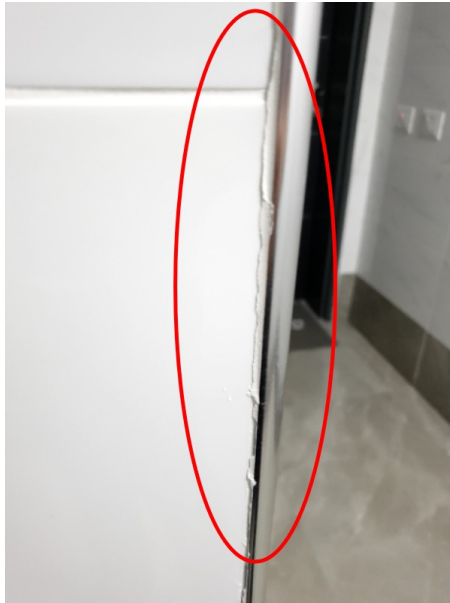
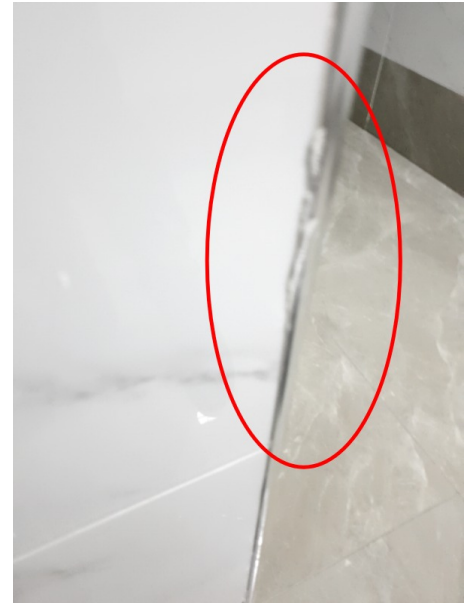
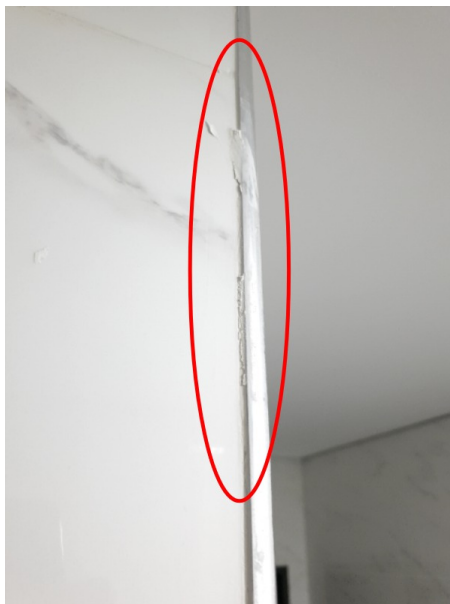
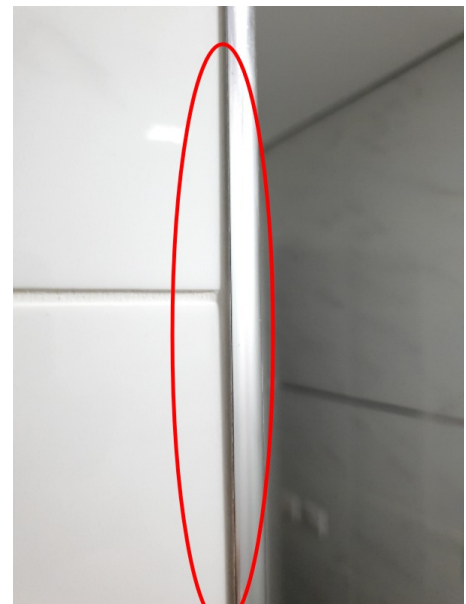
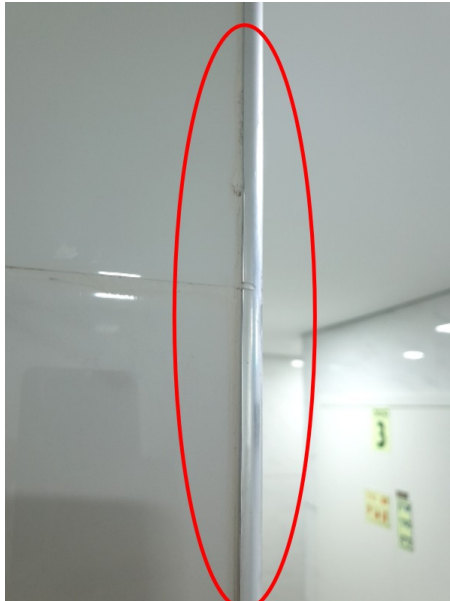
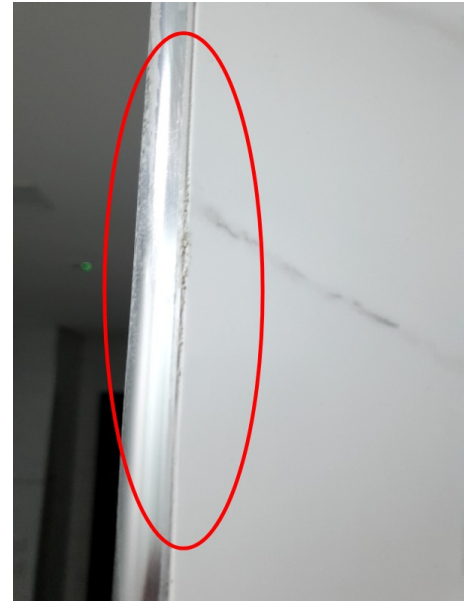
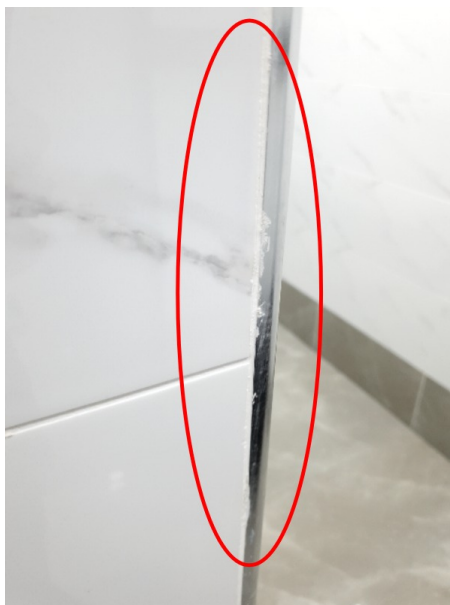
התקנת פרופיל זווית האלומיניום על גבי הקרמיקה בוצע בצורה לא מקצועית, כתוצאה מליקוי זה נוצר מפגע אסתטי בולט לעין.

תיקון: פירוק והרכבת פרופיל חדש  
הערכת עלות: 880 ש"ח

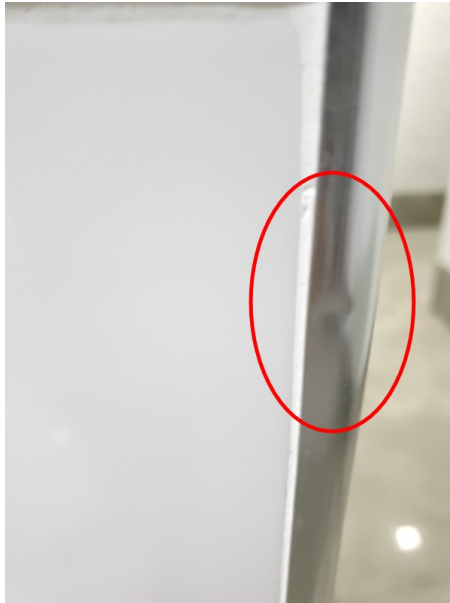
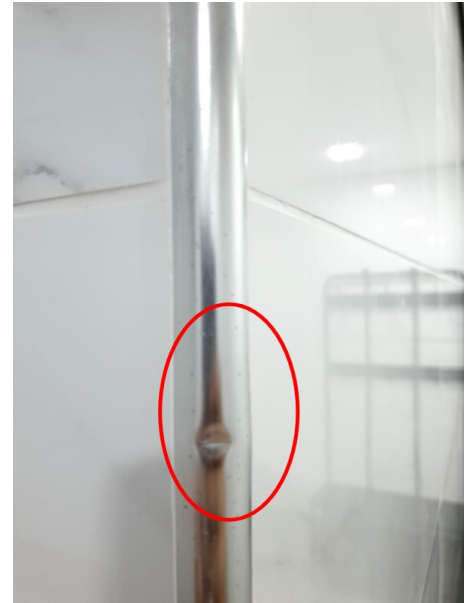
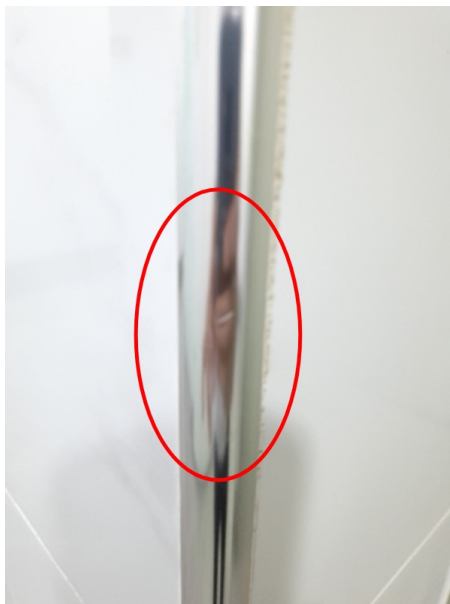
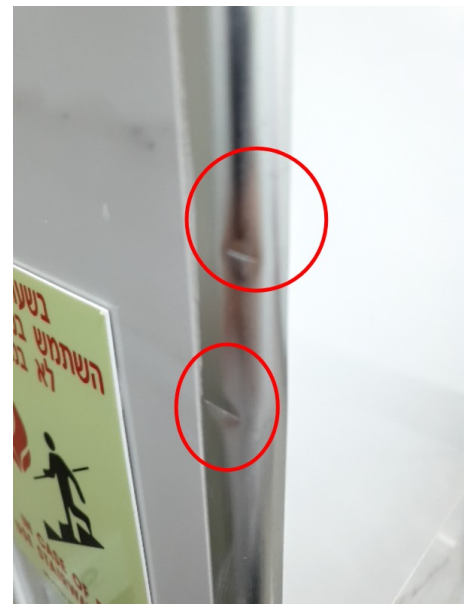
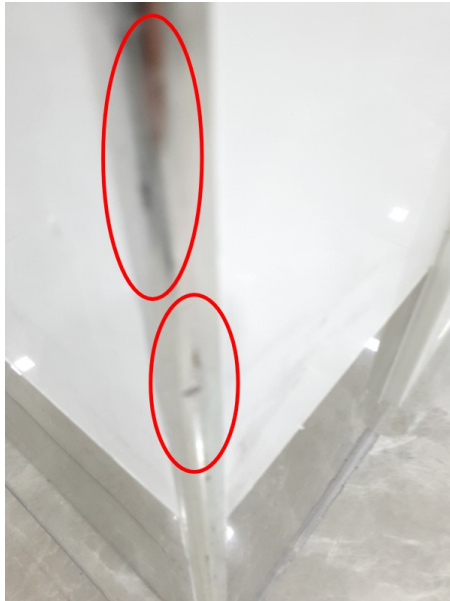
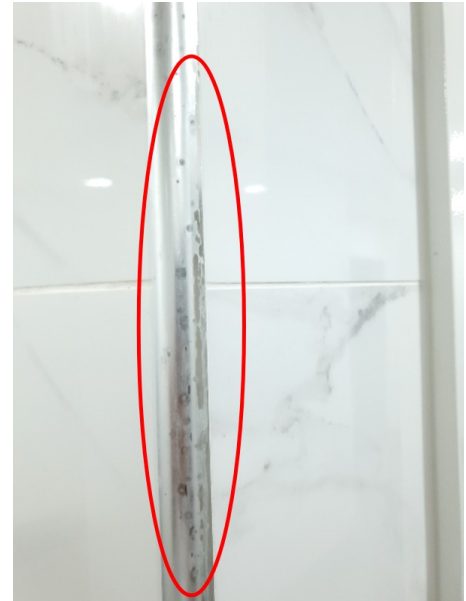
פרופיל זווית האלומיניום שהותקן על גבי הקרמיקה פגום , כתוצאה מליקוי זה נוצר מפגע אסתטי בולט לעין.

תיקון: פירוק הפרופיל והתקנת פרופיל חדש  
הערכת עלות: 1320 ש"ח

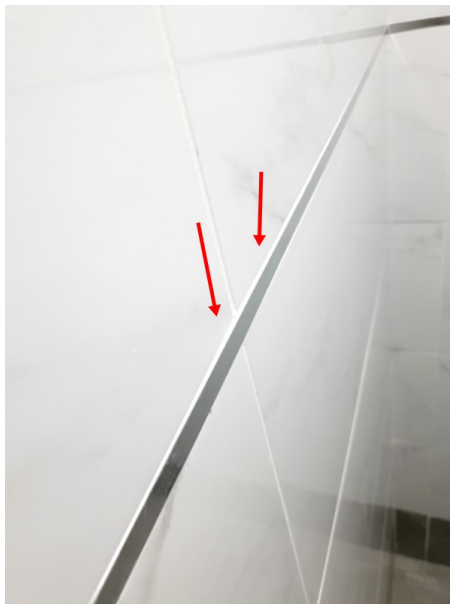
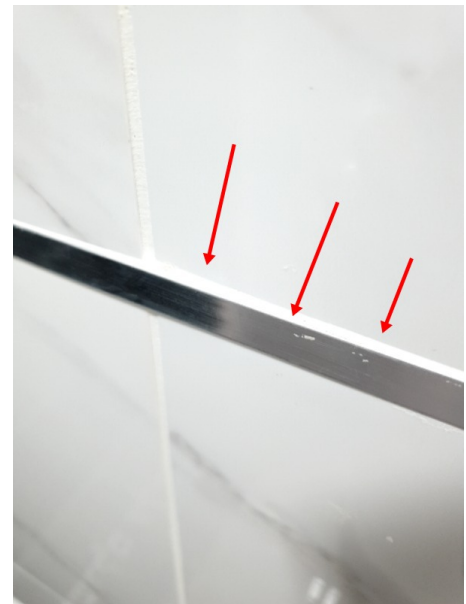
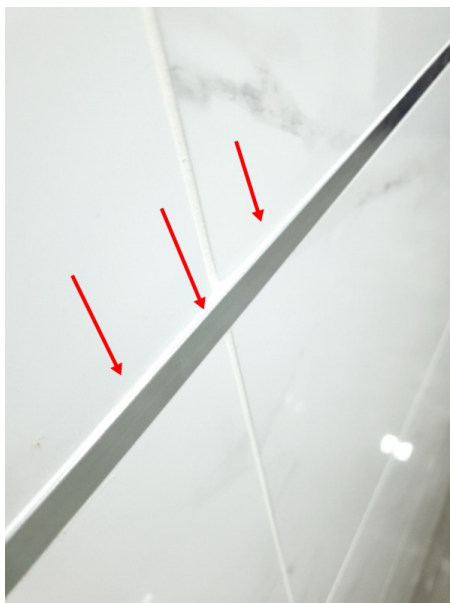
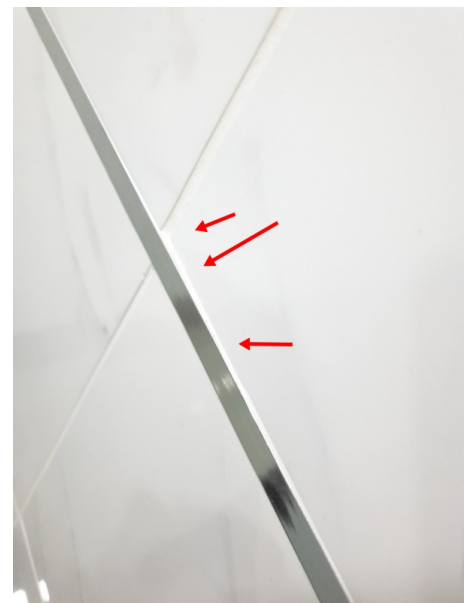
## 28.7. פס אלומיניום להפרדה בין אריחי הקרמיקה הותקן בצורה לא מקצועית

הערה: ניתן להבחין בחוסר מישוריות פס האלומיניום כאשר פעמים שקוע ולפעמים בולט  
ממישור החיפוי  
הערכת עלות: 1500 ש"ח

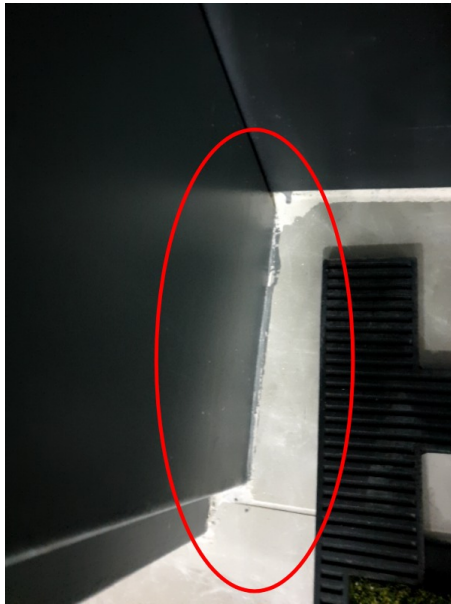
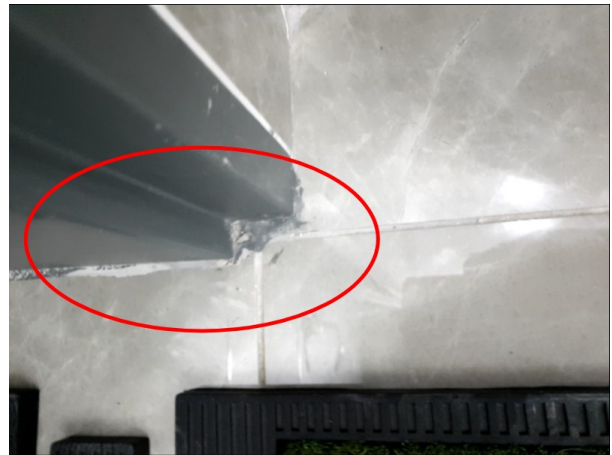
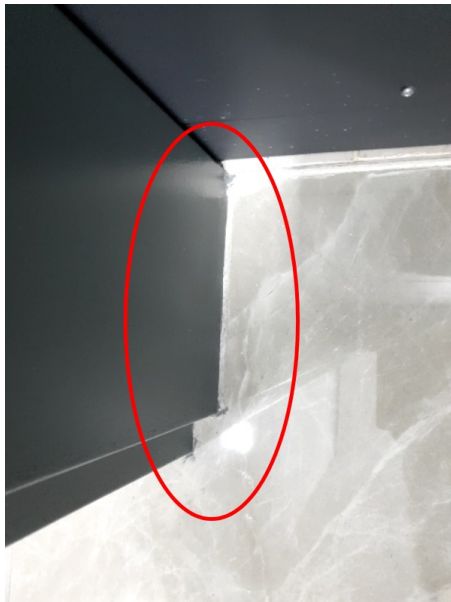
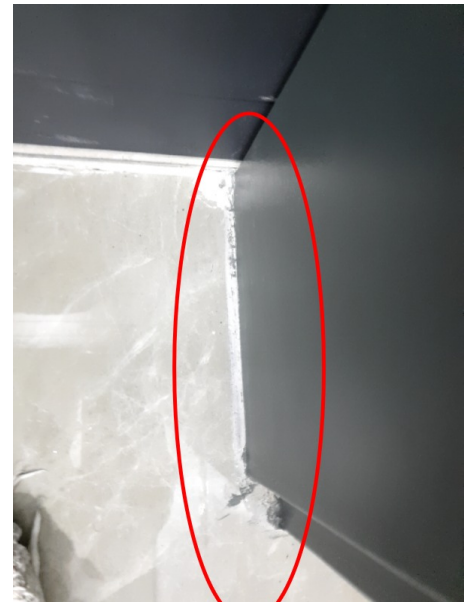
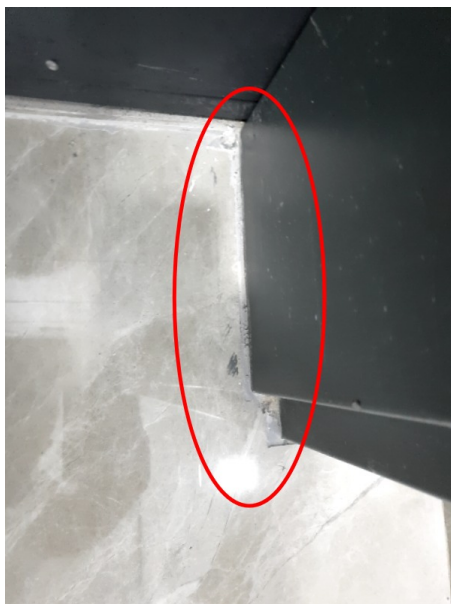
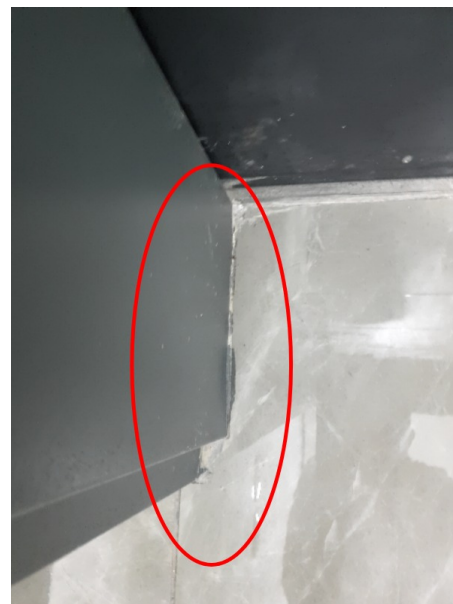
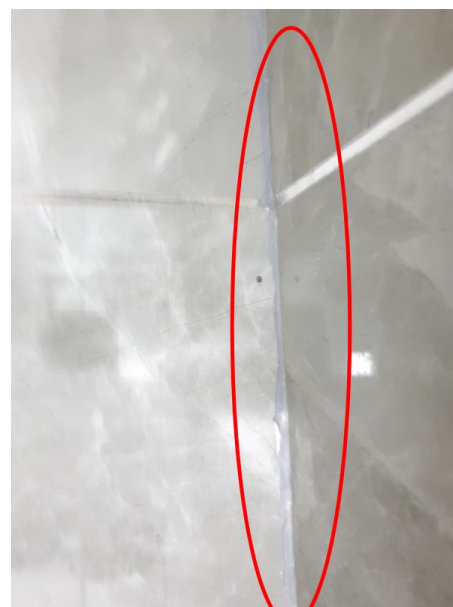
#### 29.1. ניקיון

ניתן להבחין בכתמים / לכלוכים כתוצאה משאריות בניה כגון: כתמי צבע ו/או צמנט ו/או חומרי מליטה/הדבקה ו/או לכלוך כללי, אשר נשארו ברצפת הנכס נשוא חוות הדעת.

על פי תקן ישראלי 1555 חלק 3 (2003) סעיף 5.1.5.2, ציטוט:

המשטחים המרוצפים נקיים וראויים לשימוש (ראו נספח א').

**תיקון:** יש לבצע השלמת ניקיון לצורך מסירת הקומה באופן ראוי לשימוש.

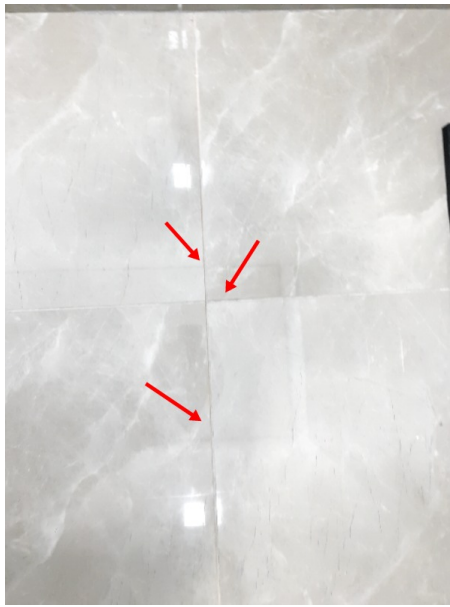
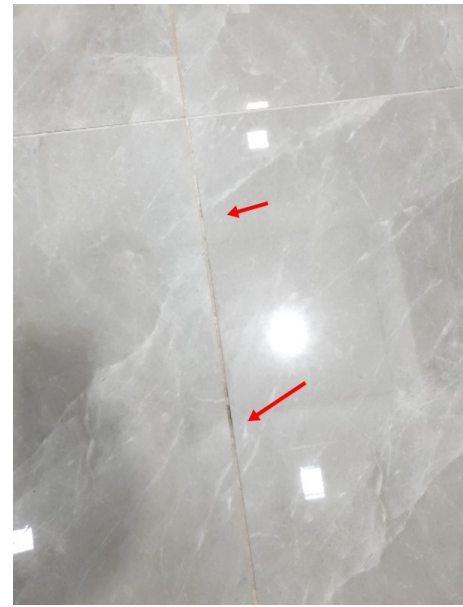
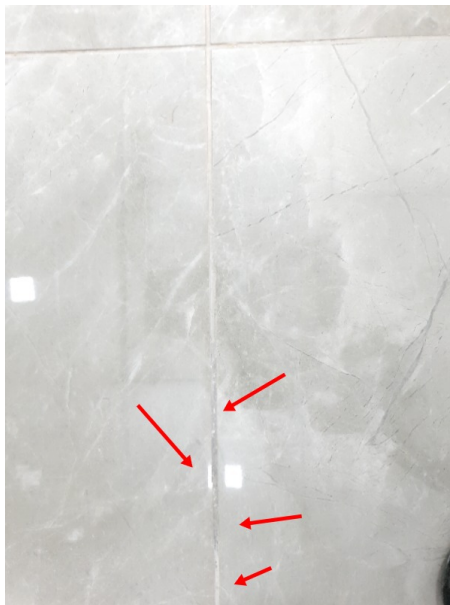
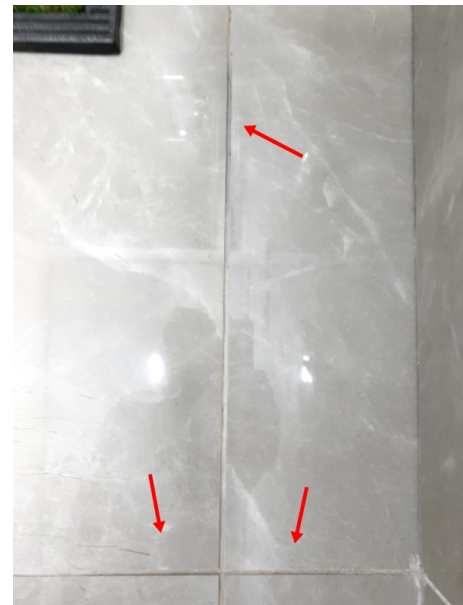
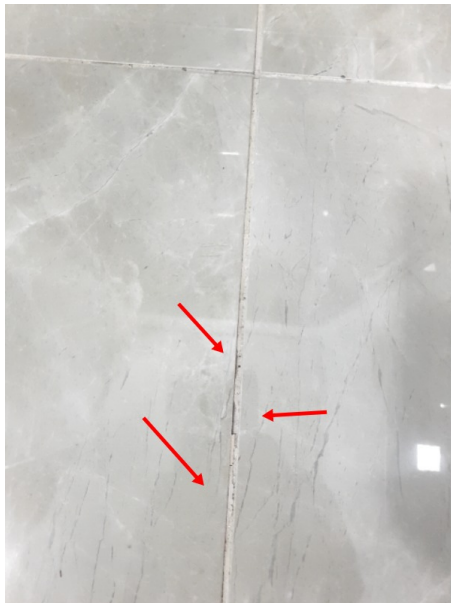
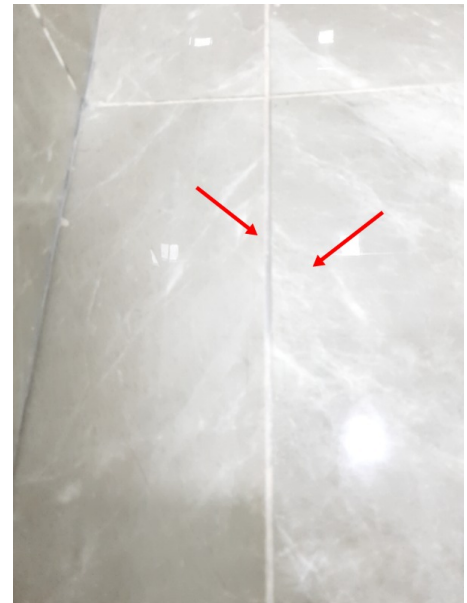
## 29.2. רובה

סעיף גורף בכל רחבי הקומה - יש לבצע תיקוני רובה מקומיים.  
בוצע מילוי למישקים שבין האריחים (רובה), כך שחלק מן המילוי התפורר. כושר ההדבקה לקוי. וישנם כתמים אשר גרמו לשינוי צבע הרובה מן הגוון המקורי.

### הליקוי אסור עפ"י תקן ישראלי ת"י 1555 חלק 3 סעיף 2.1.9.1,

מילוי המישקים אחיד וללא חורים ומתאים לגוון שהוזמן.

**תיקון:** יש לסרוק את הקומה כולה, ולתקן ו/או להשלים רובה באזורים אלו.
