הנדון: חוות דעת מומחה  
בנושא ליקויי בניה ו/או נזקים בנכס מקרקעין

## חוות דעת מומחה

בנכס ברחוב אבנר חי שאקי 21, ירושלים

נערך ביקור בנכס ביום 16.8.2020

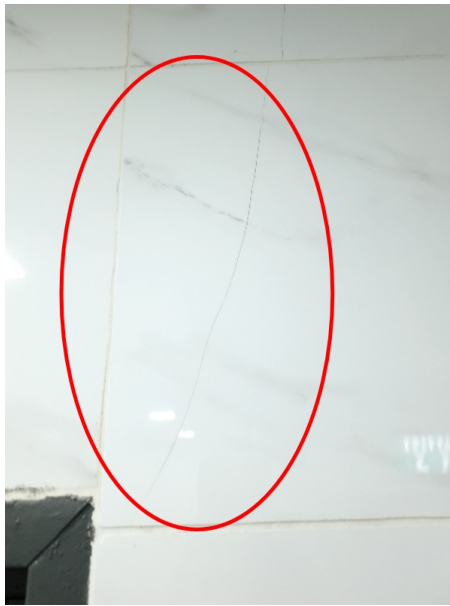
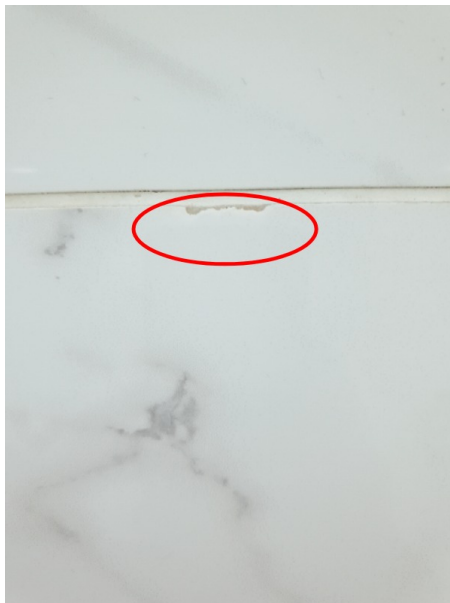
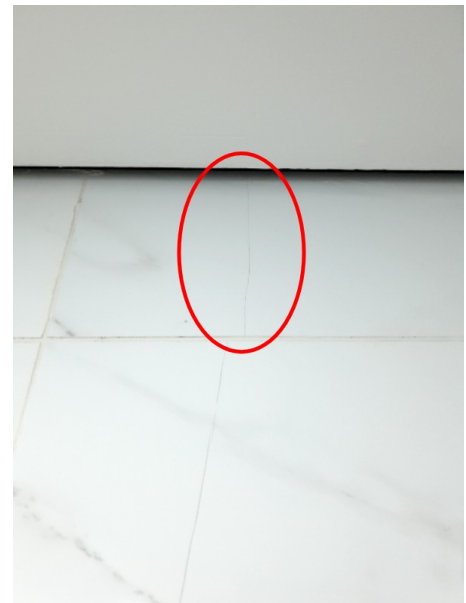
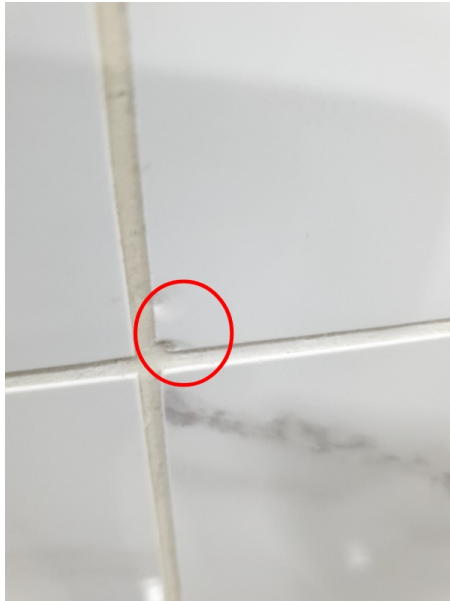
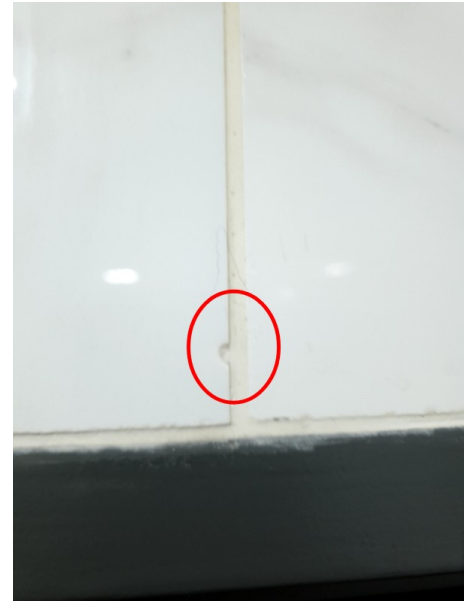
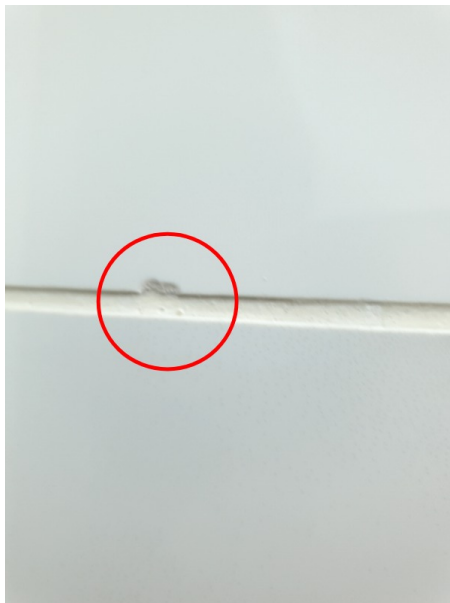
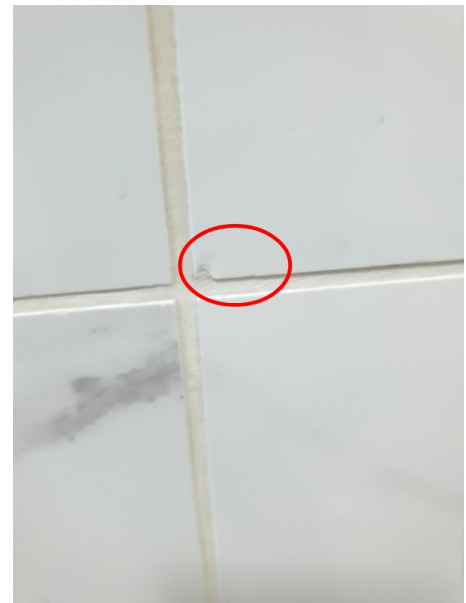
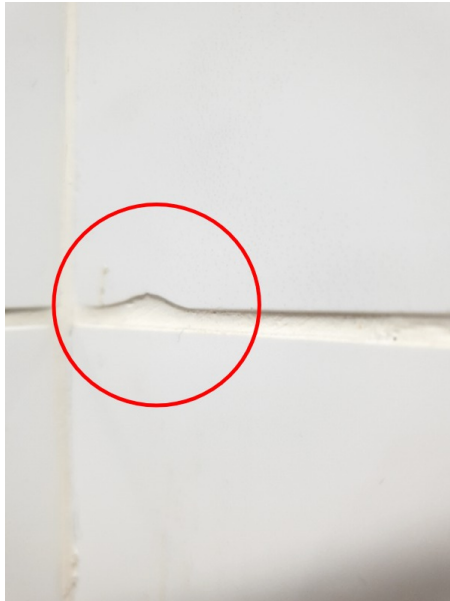
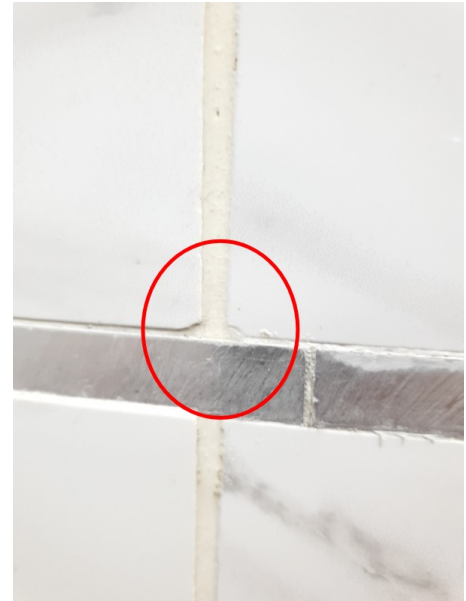
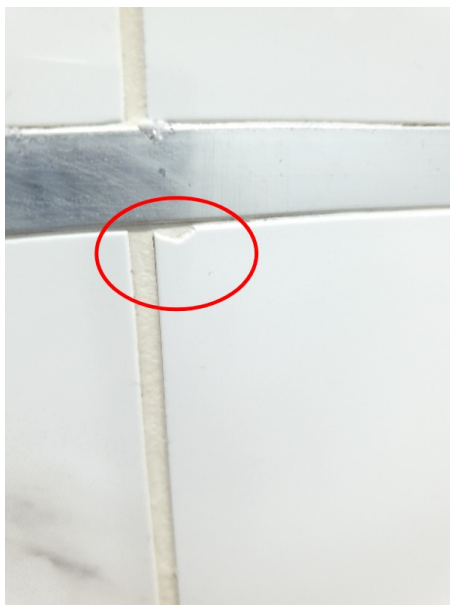
#### 30.1. פגמים

אריחים שהותקנו פגומים העבודות בוצעו שלא ע"פ כללי מקצוע מקובלים אשר באים לידי ביטוי במפרט הכללי לעבודות בנייה .

במפרט הכללי לעבודות בנייה סעיף 10051,

כל אריח יבדק עם הוצאתו מהאריזה ואם ימצא עקום, פנים פגומים או סדוקים, מקצועותיו שבורים וכו' - הוא יסולק מהאתר.

**תיקון:** יש להחליף אריחים פגומים.

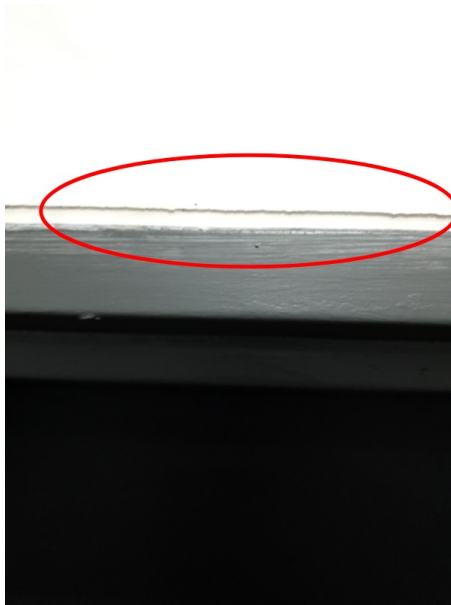
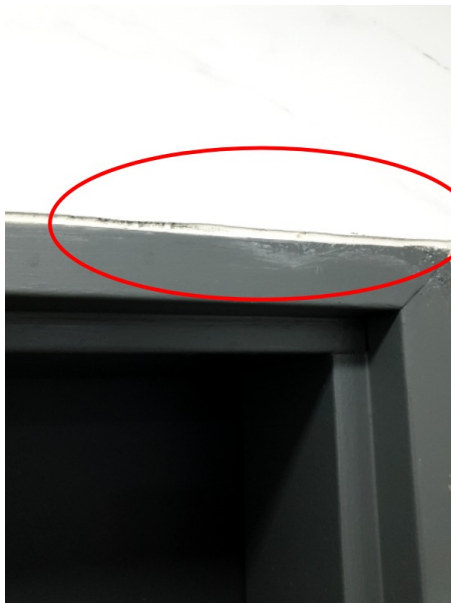
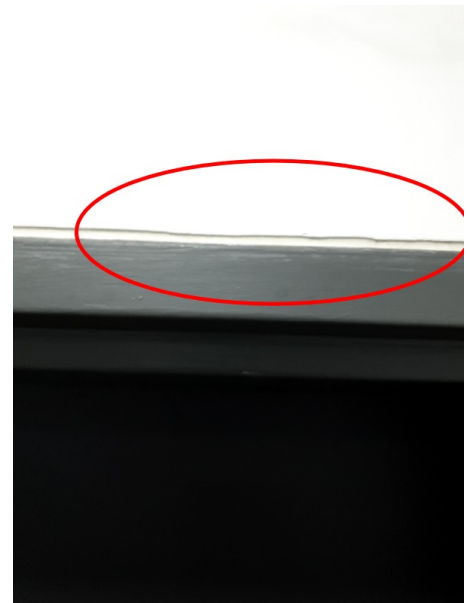
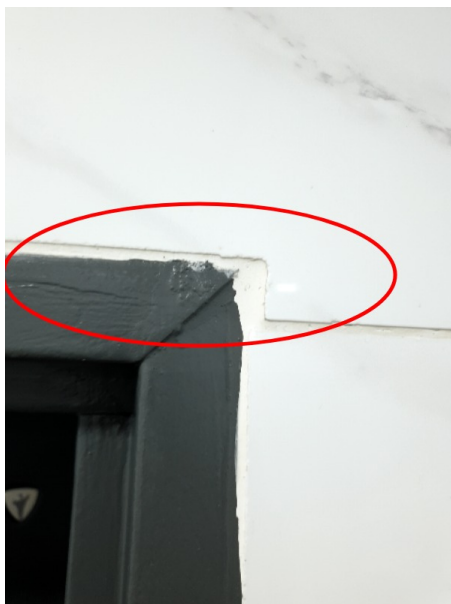
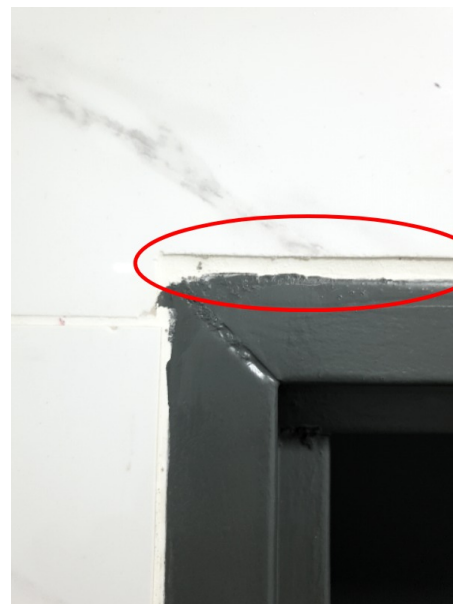
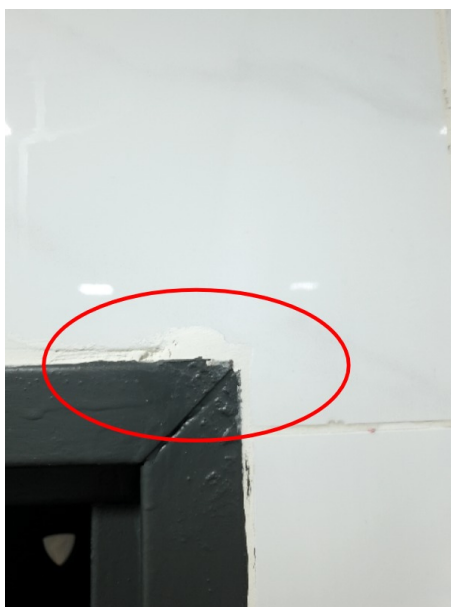
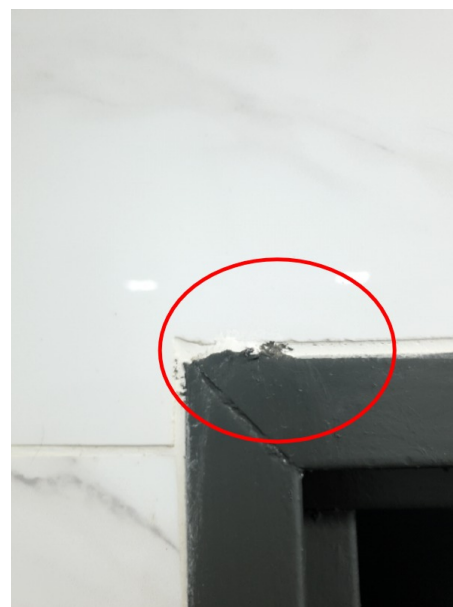
מיקום: מעל דלתות דירה 13, 15, 16

חיתוך ועיבוד לקוי של אריחי החיפוי הקרמי

העבודה בוצעה שלא ע"פ כללי מקצוע מקובלים, אשר באים לידי ביטוי במפרט הכללי לעבודות בנייה סעיף: 10051  
ציטוט:

שפת השטח, הן בכיוון אופקי והן בכיוון אנכי תסתיים באריחים ששפתם מעוגלת ("אבדק"). כל חיתוך של אריח יהיה חלק יתאימו מבחינת טיב וגוון לאריחי חרסינה. לאחר גמר החיפוי ימולאו המשיקים במלט ("רובה") בגוון שיתאים לחיפוי.

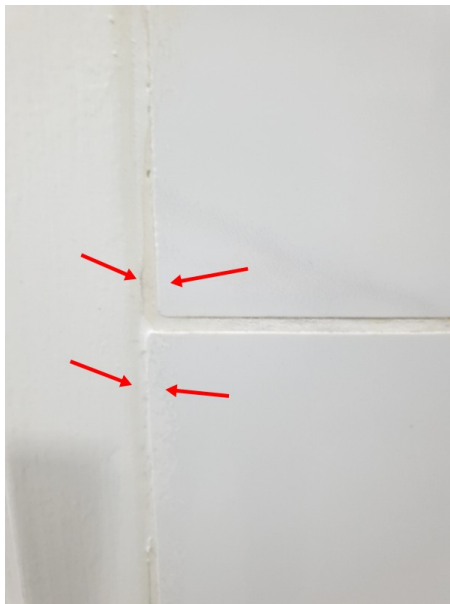
**מיקום:** סמוך לדלת היציאה למדרגות

אריחי קרמיקה אינם במישור אחיד. קיימים אריחים אשר אינם במישור הכללי של הקירות. הליקוי נוצר עקב עבודות הרכבה לא מקצועיות של החיפוי. במצב הקיים נוצר מפגע אסתטי בולט לעין. ככל הנראה כתוצאה מלחץ קיים שמופעל על האריחים במהלך התקנתם.

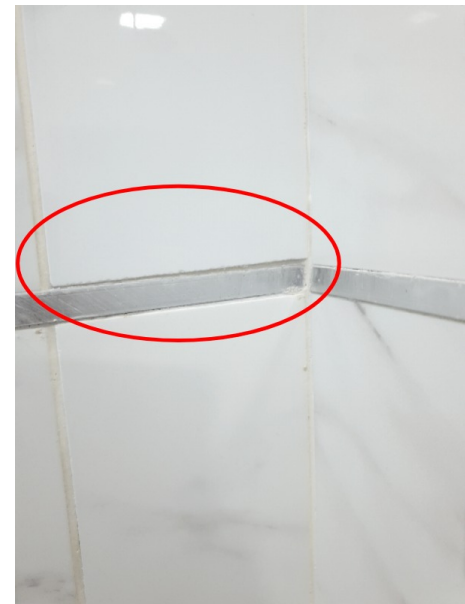
**מיקום:** פינת קיר מול דירה 16

הליקוי אסור על פי תקן 789, (טבלה 3) ציטוט:  
סוג הגימור- חיפוי קרמיקה ופסיפס(ב). סוג הסטייה- סטייה מהמישוריות. רכיב הבניין- קירות חוץ. שיטת המדידה- כמפורט בתקן הישראלי ת"י 1555 חלק 1. הסטייה המקסימלית המותרת- 3 מ"מ לכל שני מטר.  
(ב) ראו גם בתקן הישראלי ת"י 1555 חלק 1.

וכן גם על פי תקן 1555 חלק 1 סעיף 3.2 ציטוט:  
3.2. מישוריות פני החיפוי

הקיר המחופה יהיה חלק ומישורי. הסטייה מהמישוריות לא תהיה גדולה מ- 3 מ"מ לכל 2 מ'.

**תיקון:** יש לבצע תיקון מקומי באזורי חוסר המישוריות. יש לוודא מישוריות האריחים לאחר התיקון.

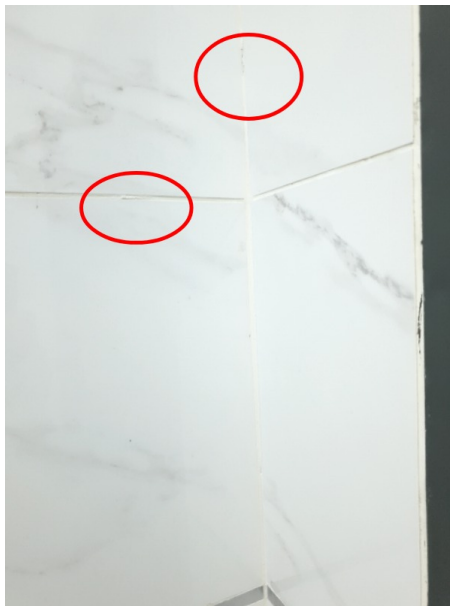
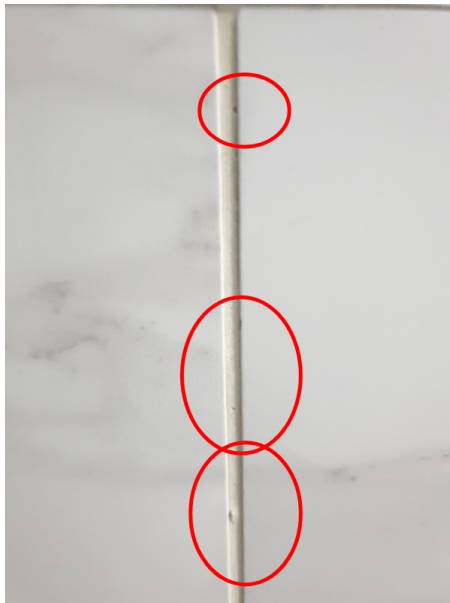
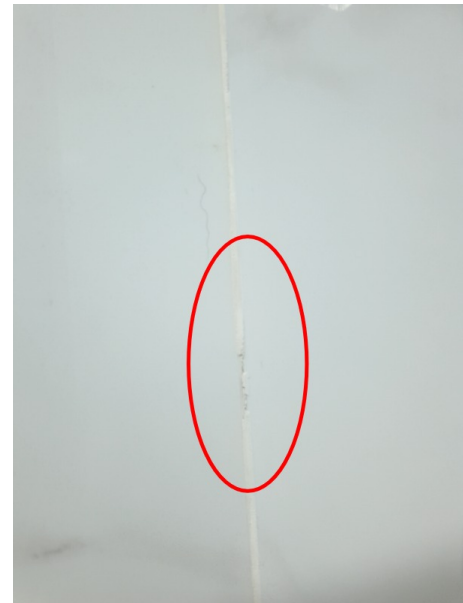
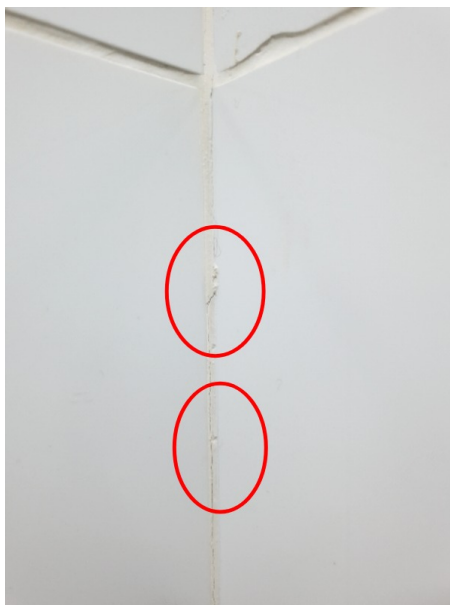
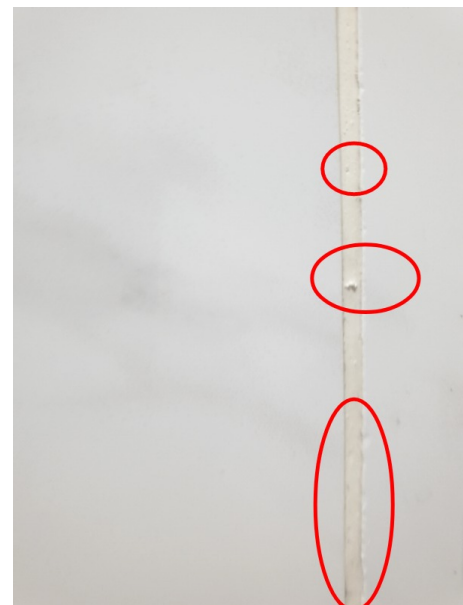
#### 30.4. רובה

מילוי הרובה בוצע בצורה לקויה מכיוון שישנם מוקדים בהם יש חורים. ומוקדים אחרים בהם מילוי הרובה שבוצע בין האריחים בוצע כך שהרובה נמרח ע"ג שולי האריחים. נדרש היה שהרובה תהיה רק כמילוי בתוך המישקים שבין האריחים. את שאריות הרובה היה צריך לנקות כשהיא עדין טרייה, שכן לאחר הייבוש עבודות הסרת השאריות קשות מאוד ועלולות לפגוע בפני האריחים.

**תיקון:** יש לבצע השלמת מילוי רובה בחיפוי הקרמי.  
**הערכת עלות:** 420 ש"ח

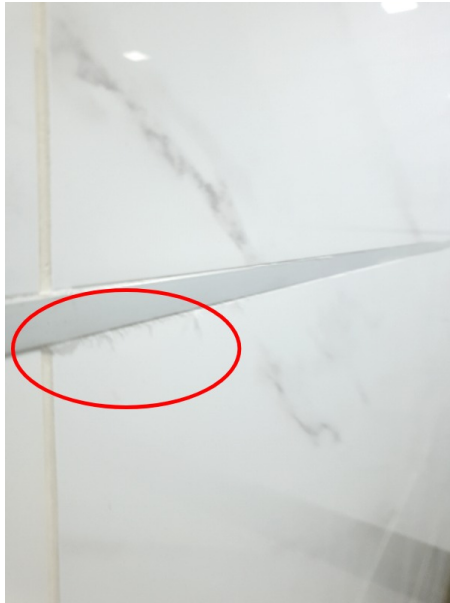
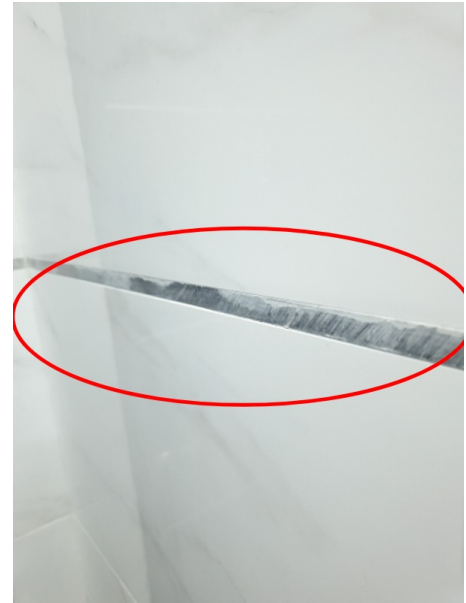
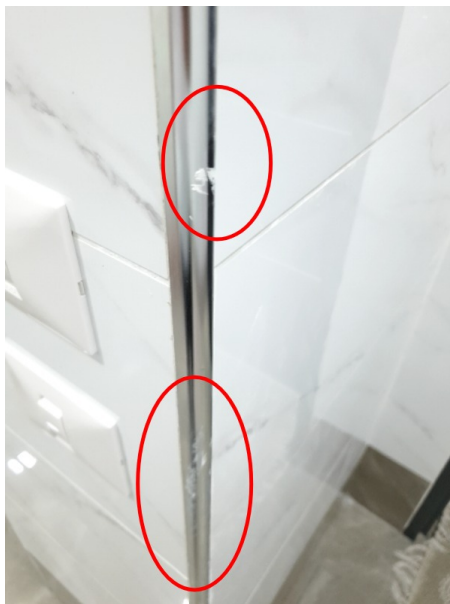
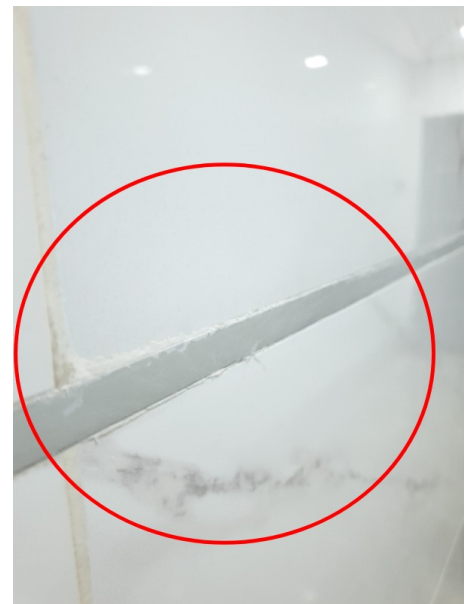
### 30.5. ניקיון

ניתן להבחין בלכלוכים ו/או כתמים ו/או שאריות בניה כגון חומרי מליטה (צמנט) ו/או שאריות דבקים/חומרים גמישים, כתוצאה מעבודות הבניה אשר התבצעו.

**תיקון:** יש לבצע ניקיון חיפוי קרמי משאריות בניה.  
הערכת עלות: 450 ש"ח

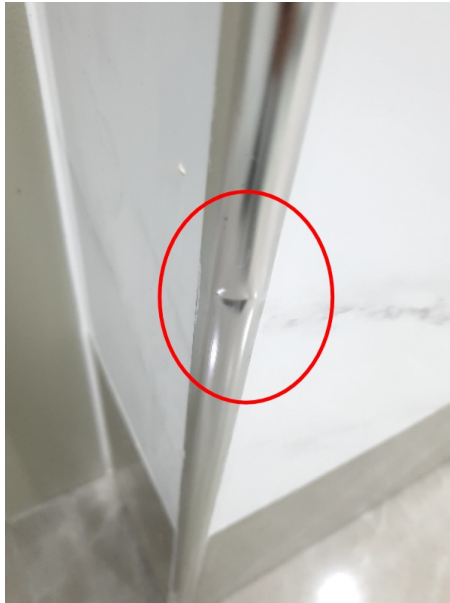
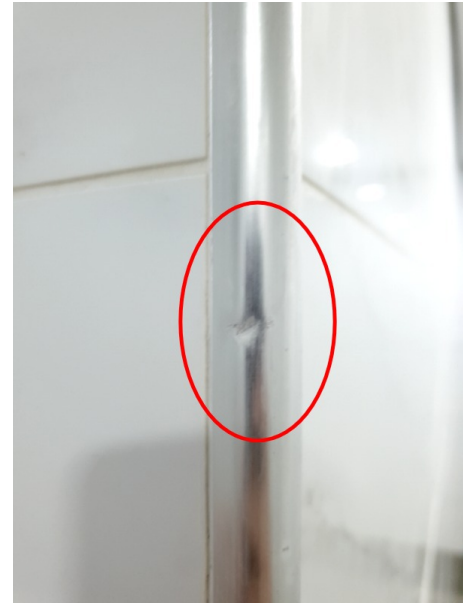
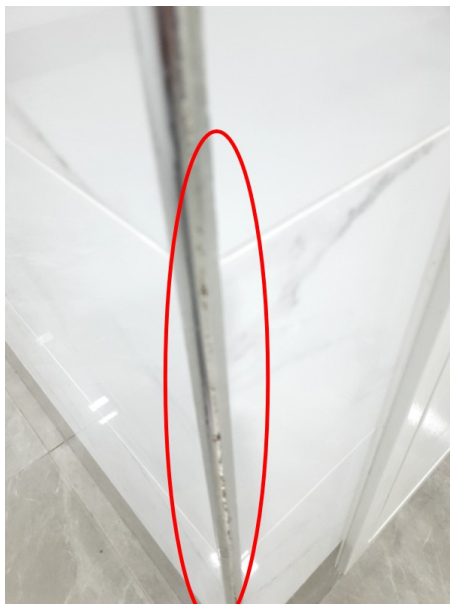
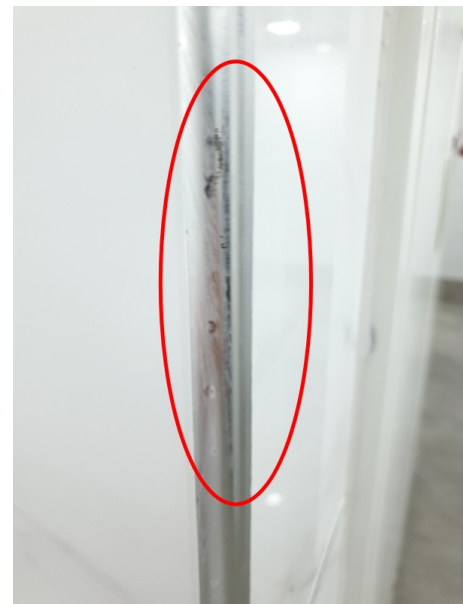
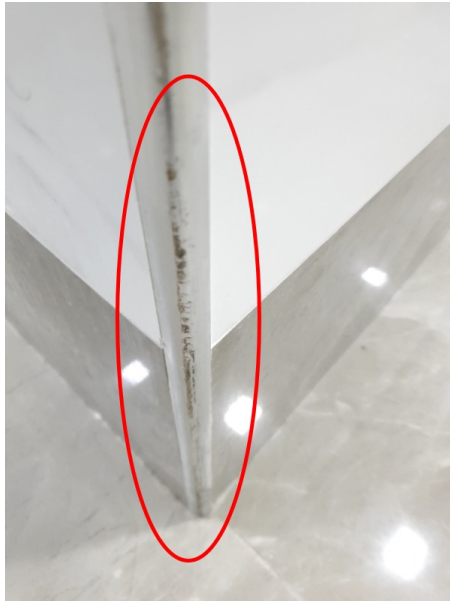
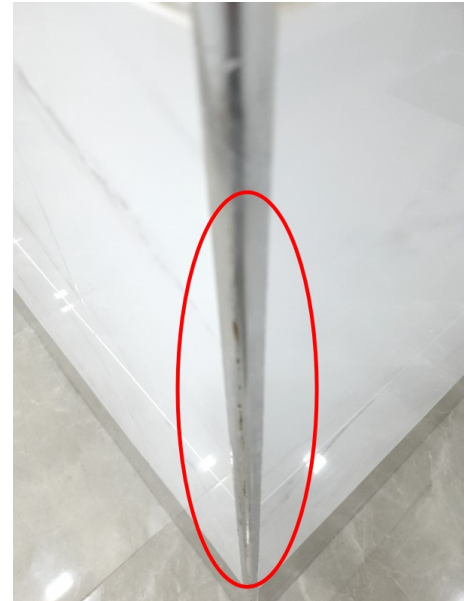
### 30.6. פרופיל זווית אלומיניום פגום

פרופיל זווית האלומיניום שהותקן על גבי הקרמיקה פגום , כתוצאה מליקוי זה נוצר מפגע אסתטי בולט לעין.

תיקון: פירוק הפרופיל והתקנת פרופיל חדש  
הערכת עלות: 1320 ש"ח

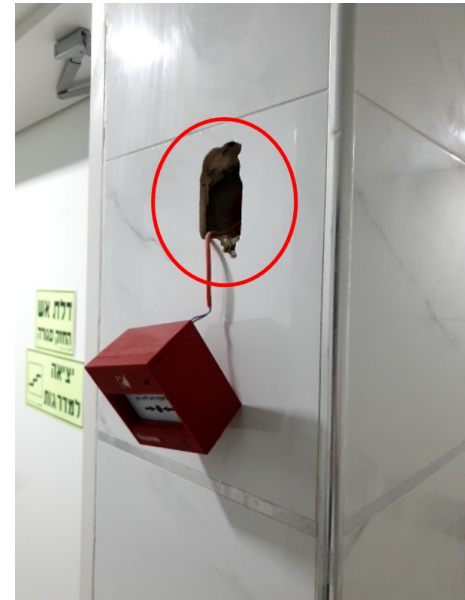
### 31.1. אביזר אזעקת אש מנוצק ממקומו

תיקון: יש לחבר.  
הערכת עלות: 50 ש"ח

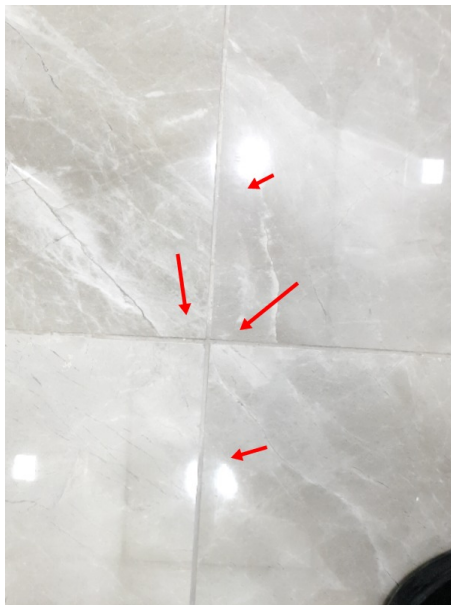
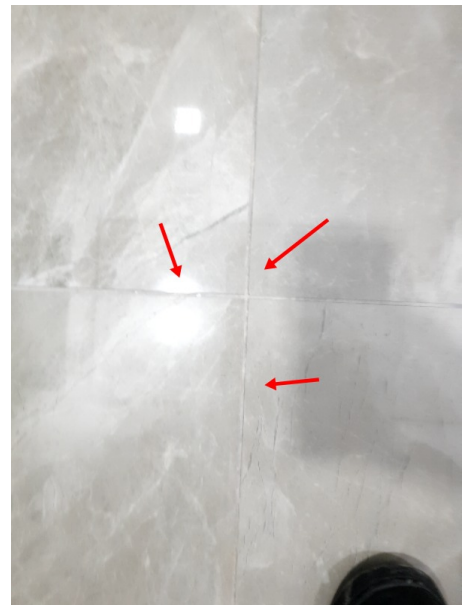
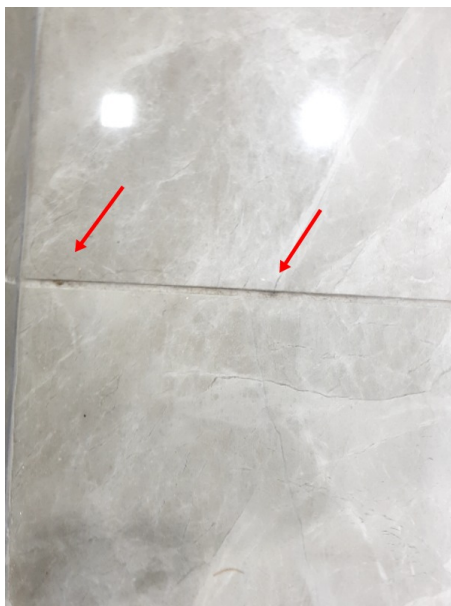
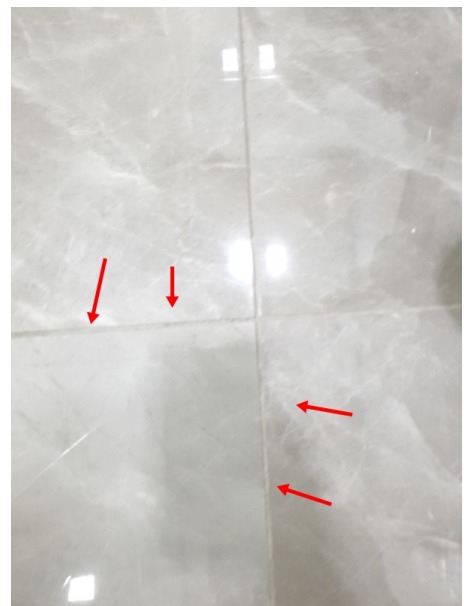
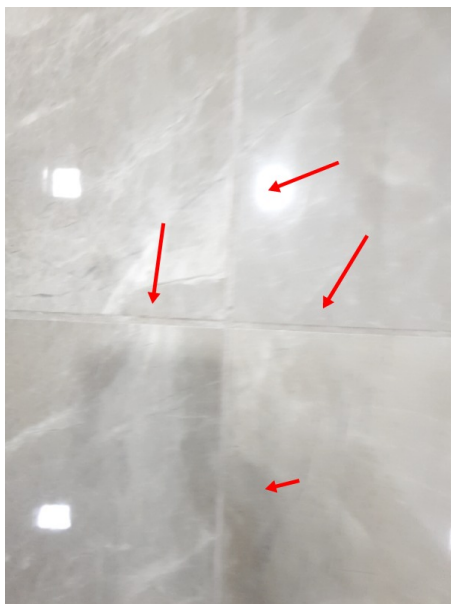
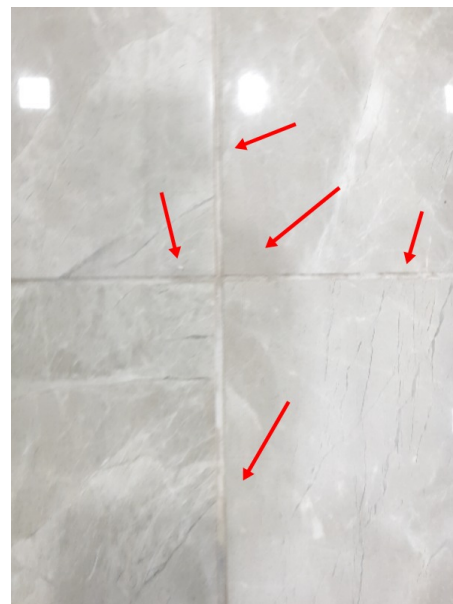
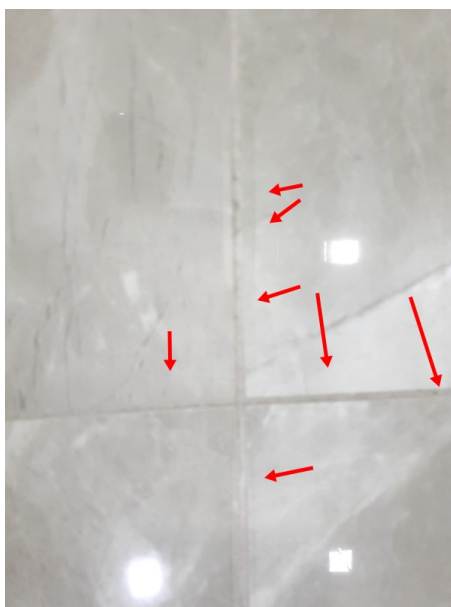
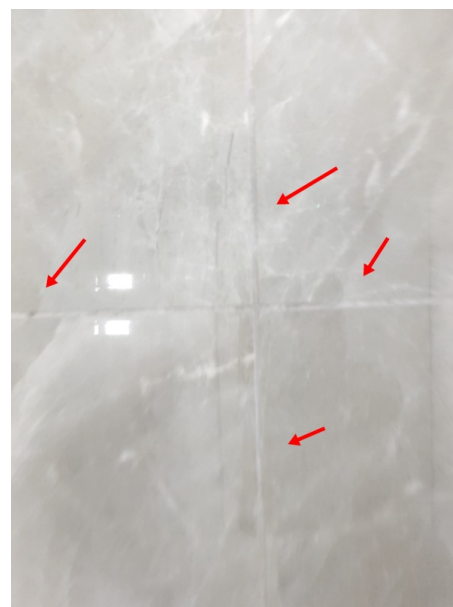
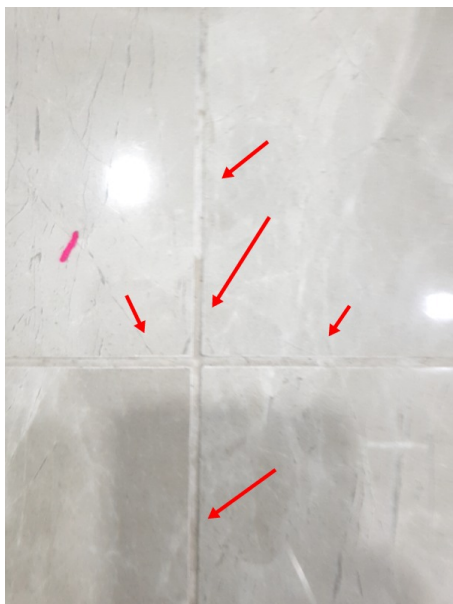
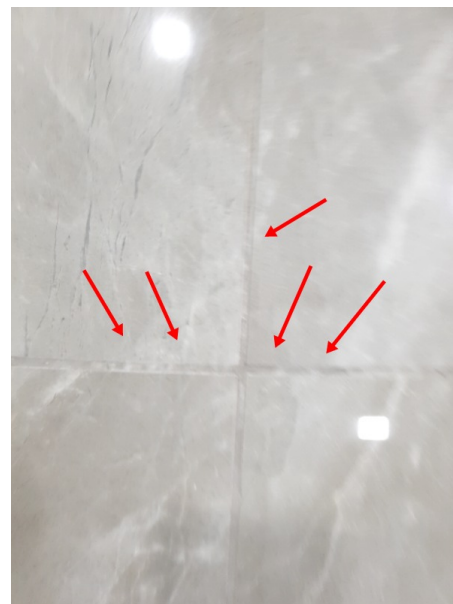
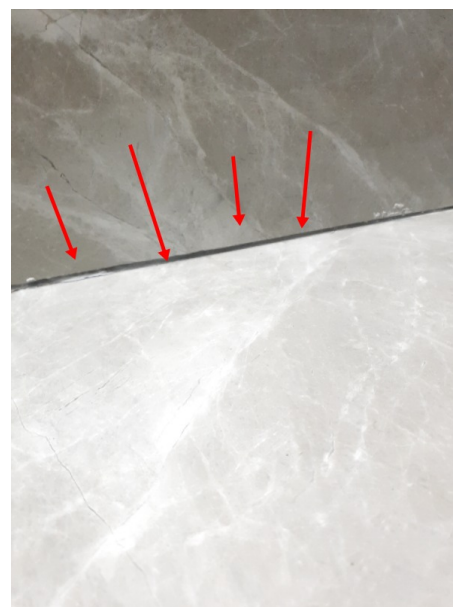
#### 32.1. רובה

סעיף גורף בכל רחבי הקומה- יש לבצע תיקוני רובה מקומיים.  
בוצע מילוי למישקים שבין האריחים (רובה), כך שחלק מן המילוי התפורר. כושר ההדבקה לקוי. וישנם כתמים אשר גרמו לשינוי צבע הרובה מן הגוון המקורי.

### הליקוי אסור עפ"י תקן ישראלי ת"י 1555 חלק 3 סעיף 2.1.9.1,

מילוי המישקים אחיד וללא חורים ומתאים לגוון שהוזמן.

**תיקון:** יש לסרוק את הקומה כולה, ולתקן ו/או להשלים רובה באזורים אלו.  
**הערכת עלות:** 420 ש"ח

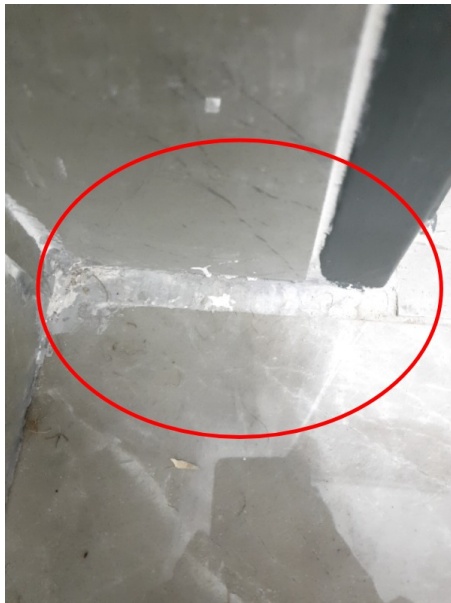
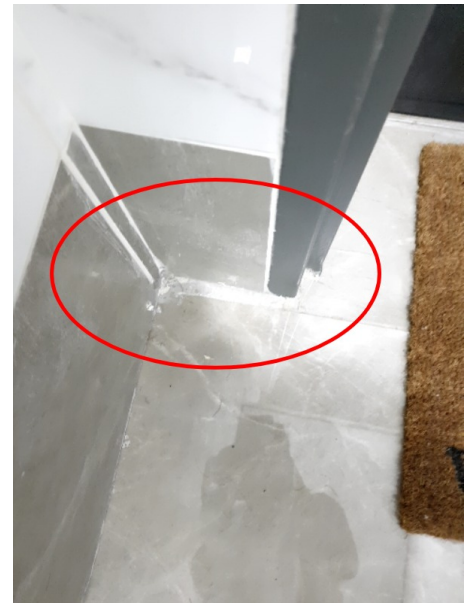
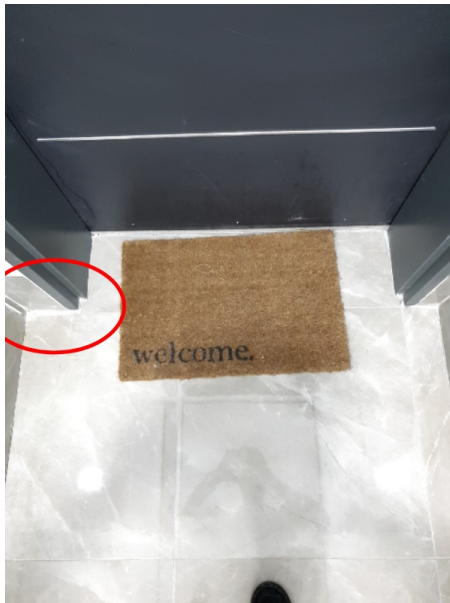
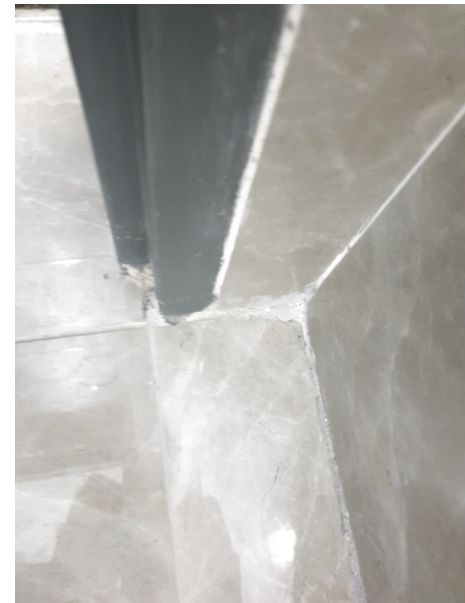
**מיקום:** צמוד לדלת דירה 19

**32.2. ניתן להבחין בחוסר מישוריות באזור המפגש בין קיר החיפוי לבין הריצוף**  
להערכת ליקוי זה נוצר כתוצאה בחוסר דיוק במיקום משקוף הדלת כך נוצר מרווח בין קיר  
החיפוי הצמוד לדלת לבין משטח הריצוף.  
ליקוי זה יוצר מפגע אסתטי בולט לעין

הערה: מצורפת תמונה של צד השני של משקוף הדלת כך שניתן להבחין בהבדלים

תיקון: יש לתקן

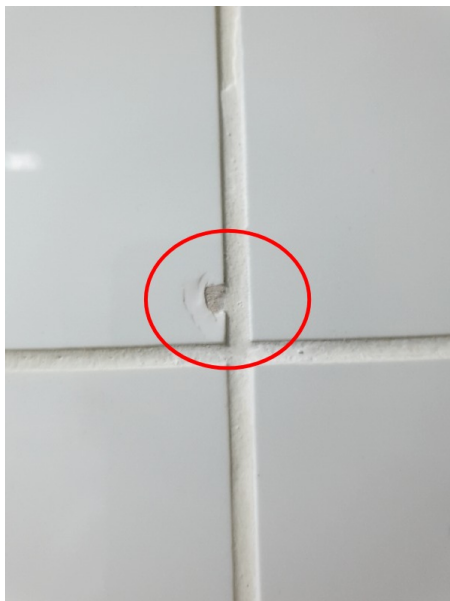
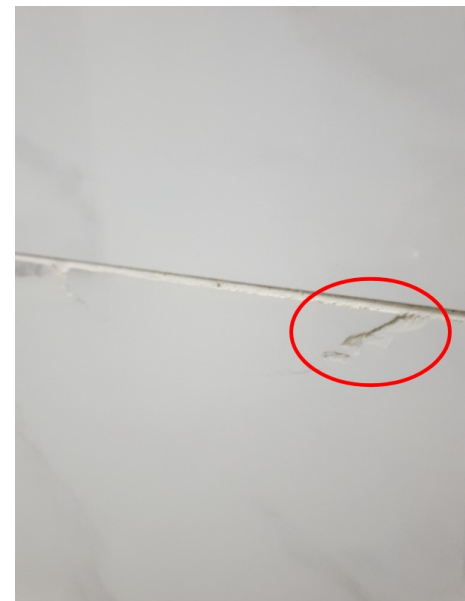
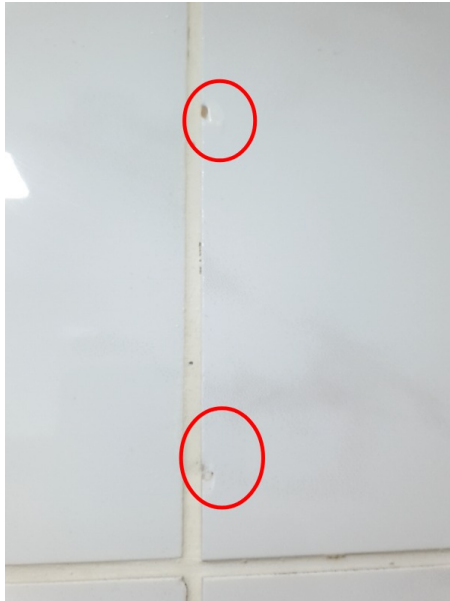
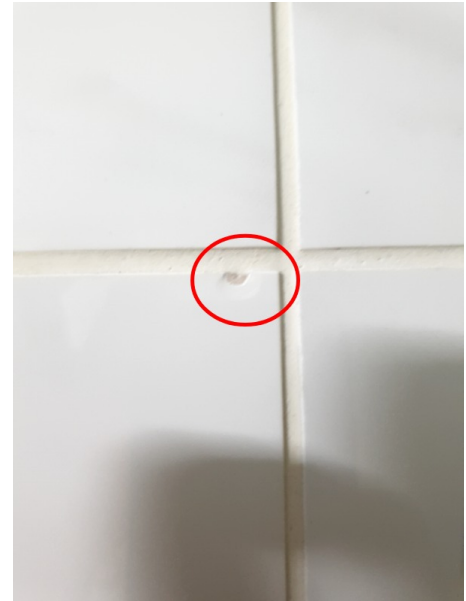
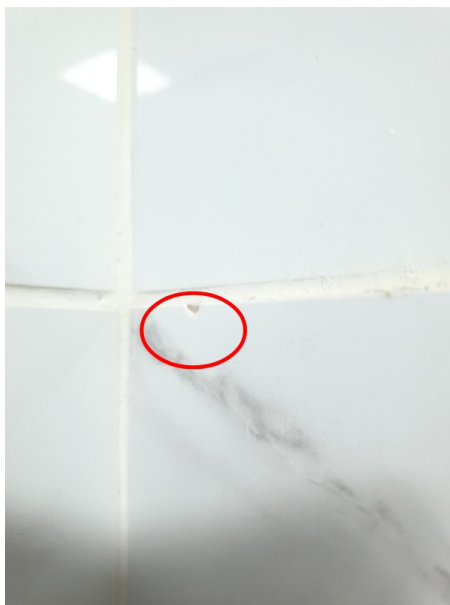
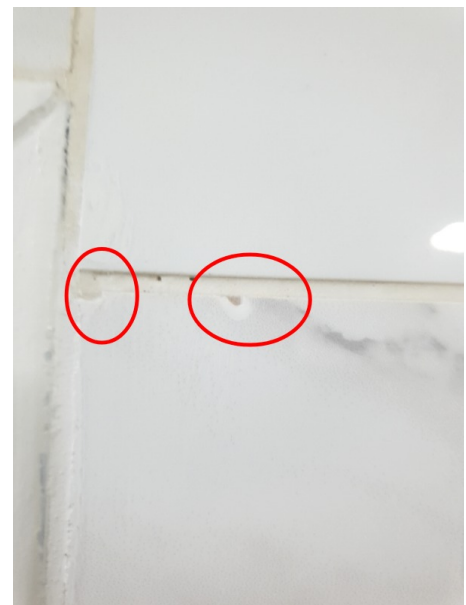
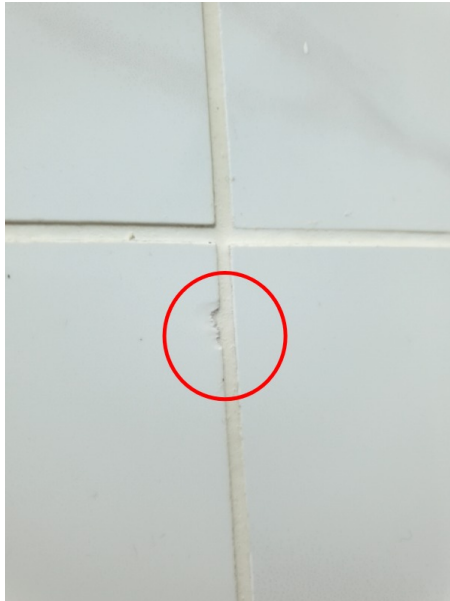
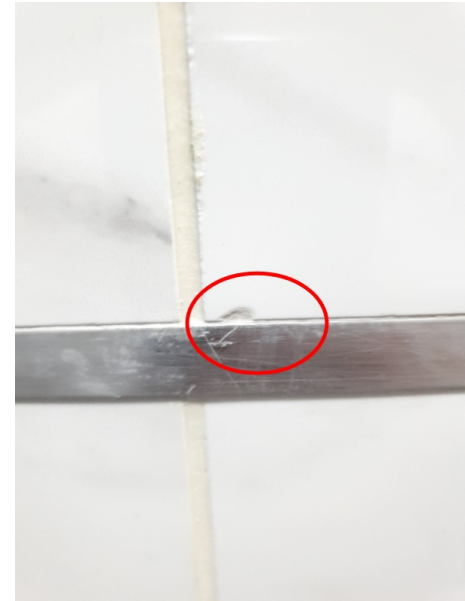
#### 33.1. פגמים

אריחים שהותקנו פגומים העבודות בוצעו שלא ע"פ כללי מקצוע מקובלים אשר באים לידי ביטוי במפרט הכללי לעבודות בנייה .

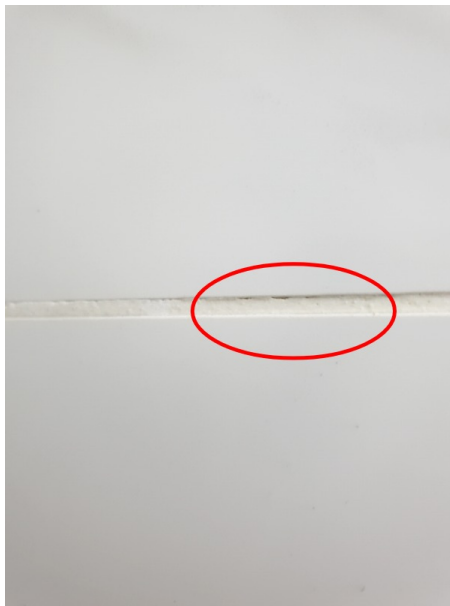
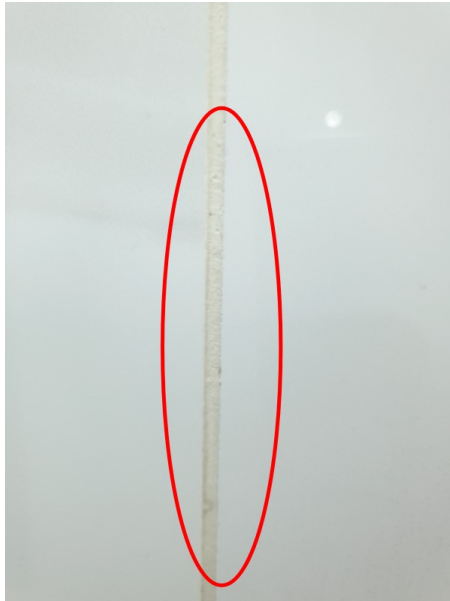
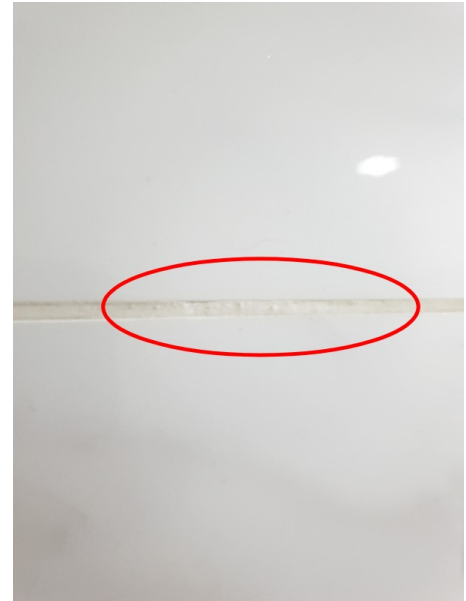
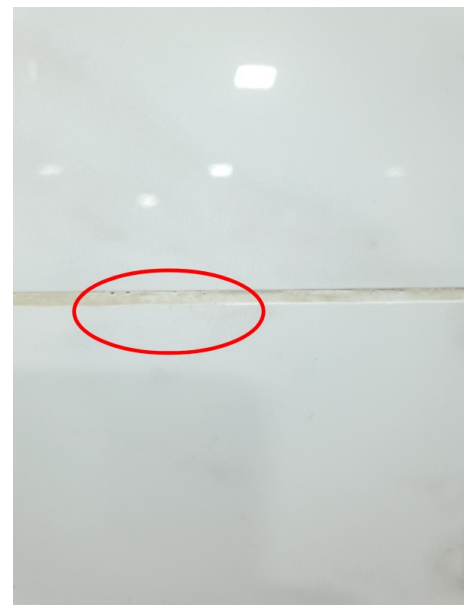
## 33.2. רובה

מילוי הרובה בוצע בצורה לקויה מכיוון שישנם מוקדים בהם יש חורים. ומוקדים אחרים בהם מילוי הרובה שבוצע בין האריחים בוצע כך שהרובה נמרח ע"ג שולי האריחים. נדרש היה שהרובה תהיה רק כמילוי בתוך המישקים שבין האריחים. את שאריות הרובה היה צריך לנקות כשהיא עדין טרייה, שכן לאחר הייבוש עבודות הסרת השאריות קשות מאוד ועלולות לפגוע בפני האריחים.

תיקון: יש לבצע השלמת מילוי רובה בחיפוי הקרמי.  
הערכת עלות: 420 ש"ח

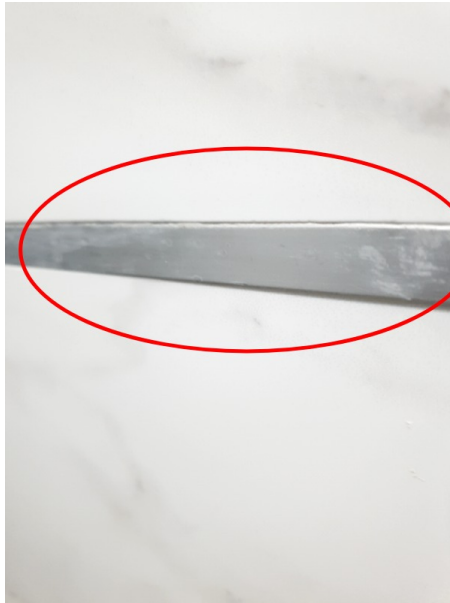
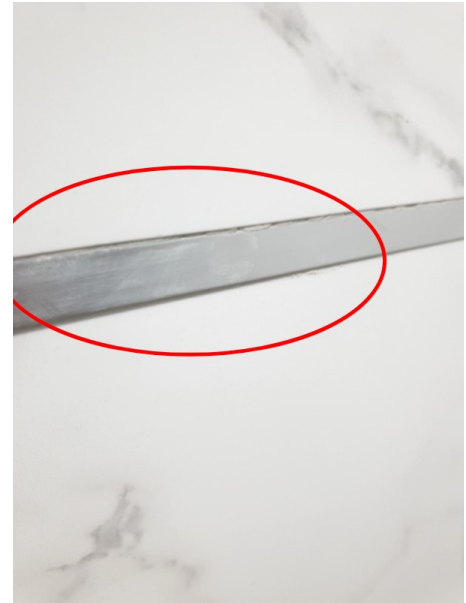
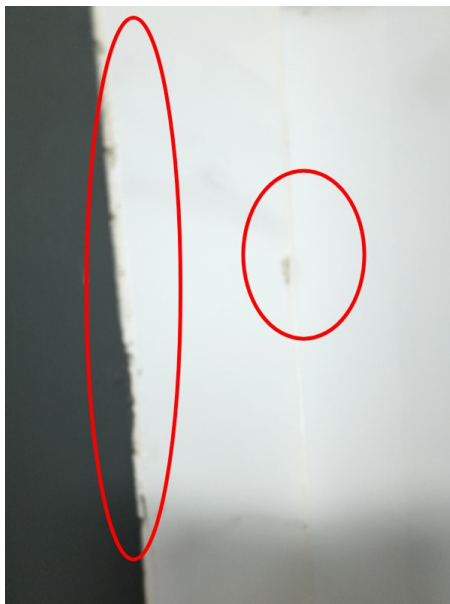
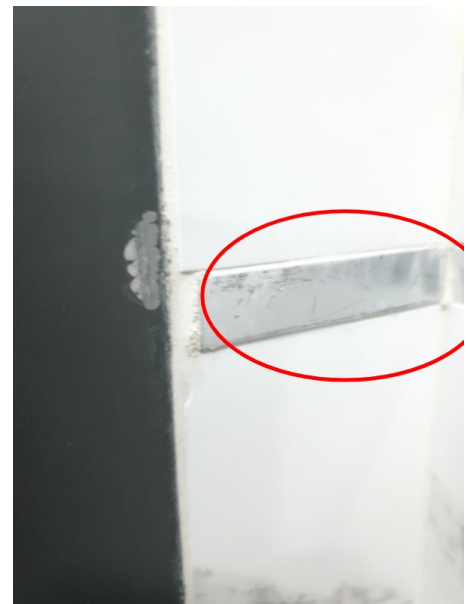
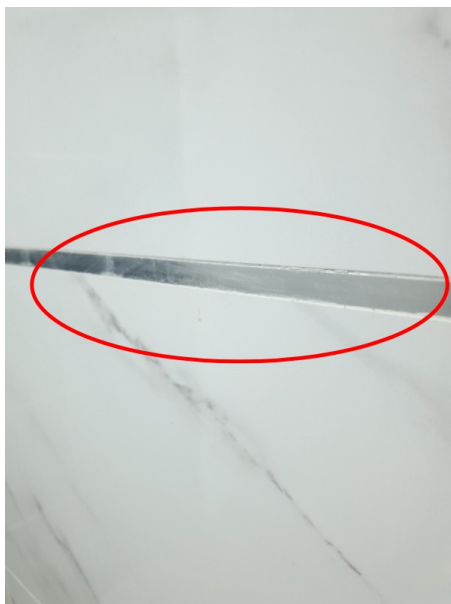
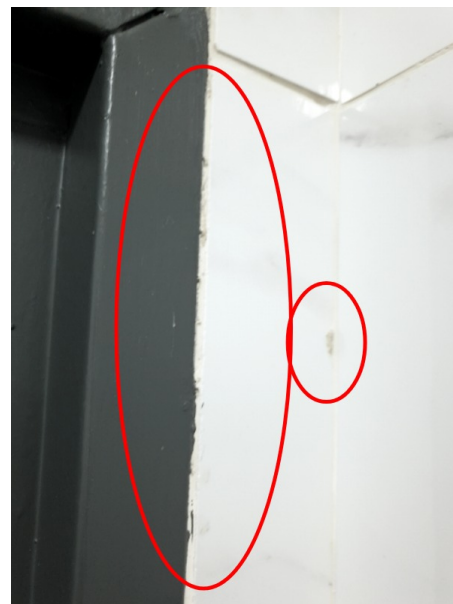
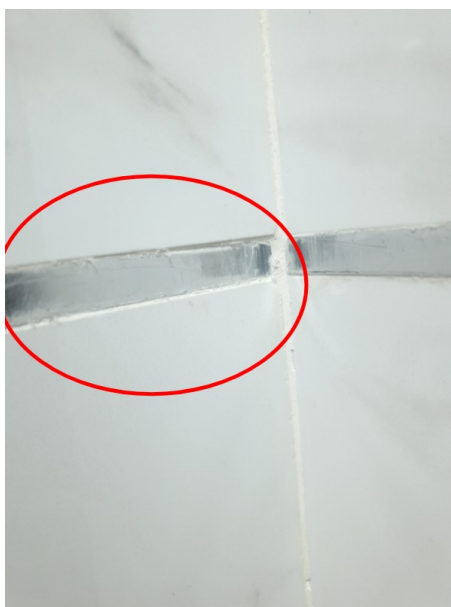
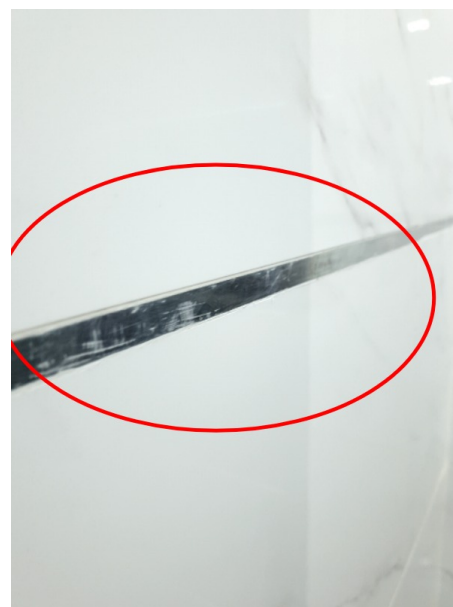
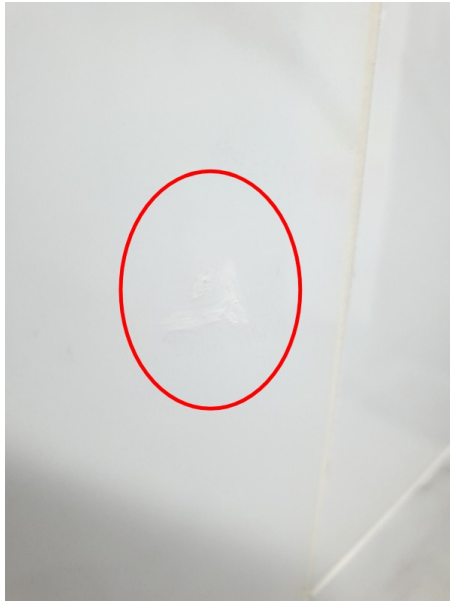
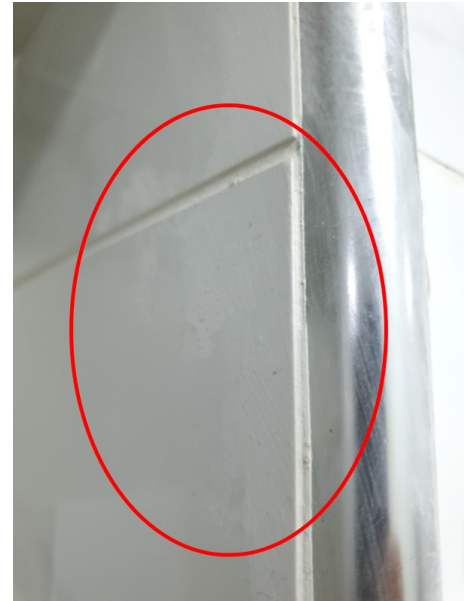
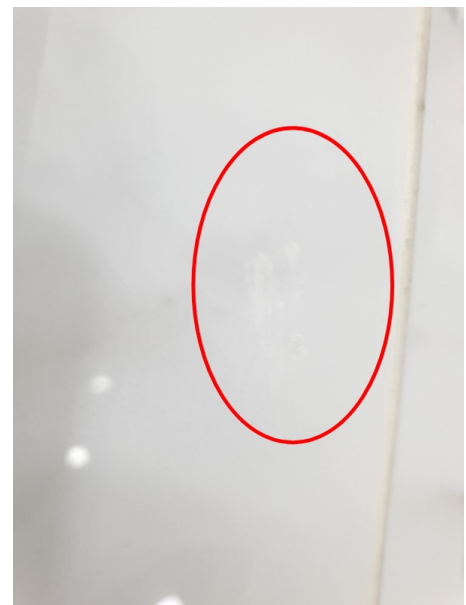
### 33.3. ניקיון

ניתן להבחין בלכלוכים ו/או כתמים ו/או שאריות בניה כגון חומרי מליטה (צמנט) ו/או שאריות דבקים/חומרים גמישים, כתוצאה מעבודות הבניה אשר התבצעו.

תיקון: יש לבצע ניקיון חיפוי קרמי משאריות בנייה.  
הערכת עלות: 450 ש"ח
