הנדון: חוות דעת מומחה  
בנושא ליקויי בניה ו/או נזקים בנכס מקרקעין

## חוות דעת מומחה

בנכס ברחוב אבנר חי שאקי 21, ירושלים

נערך ביקור בנכס ביום 16.8.2020

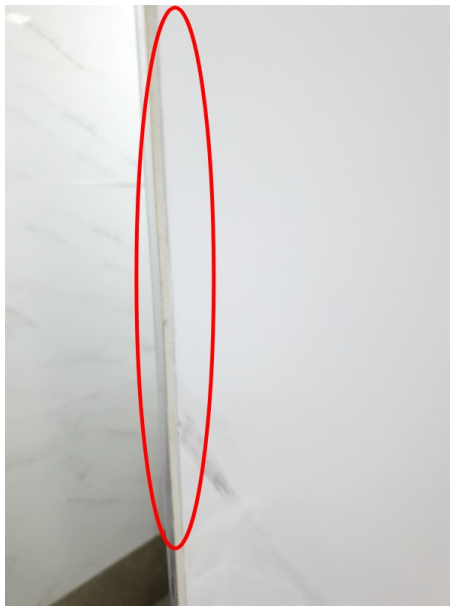
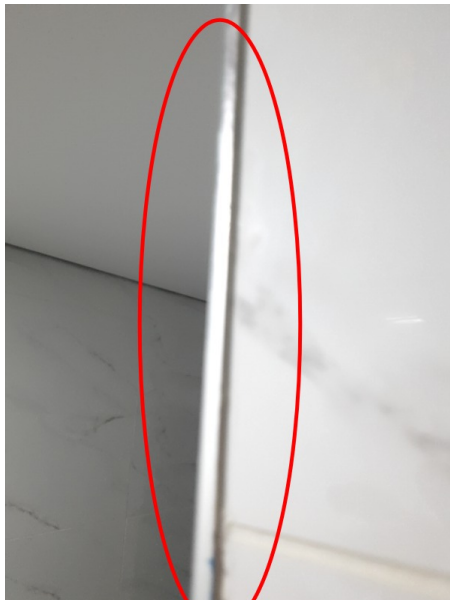
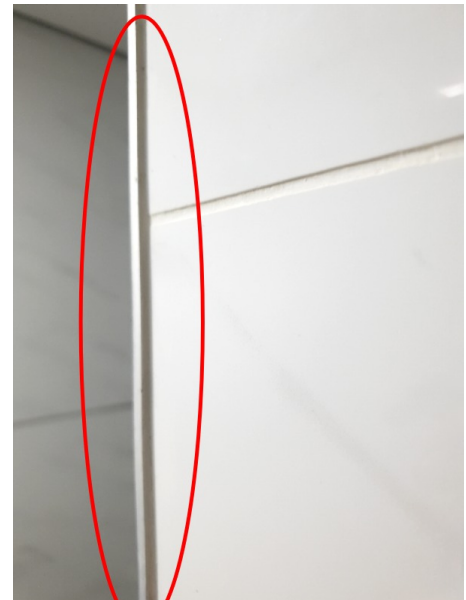
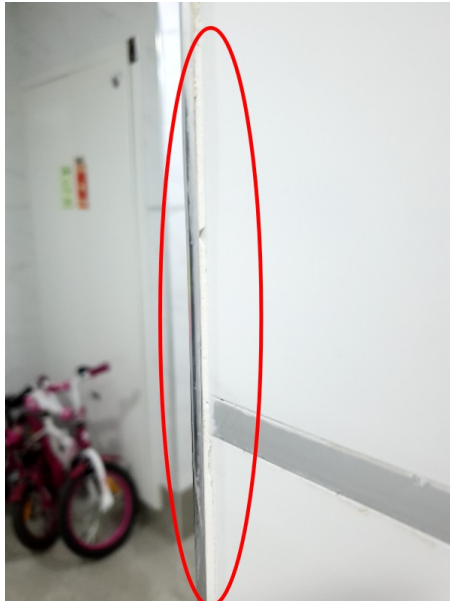
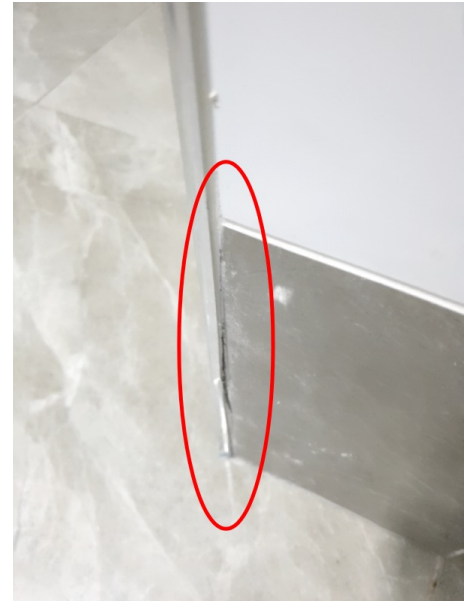
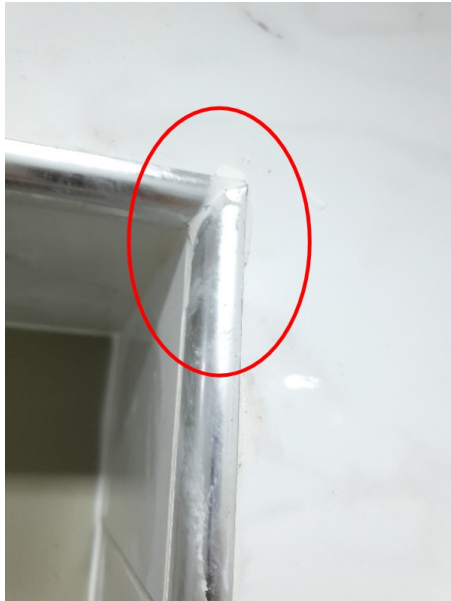
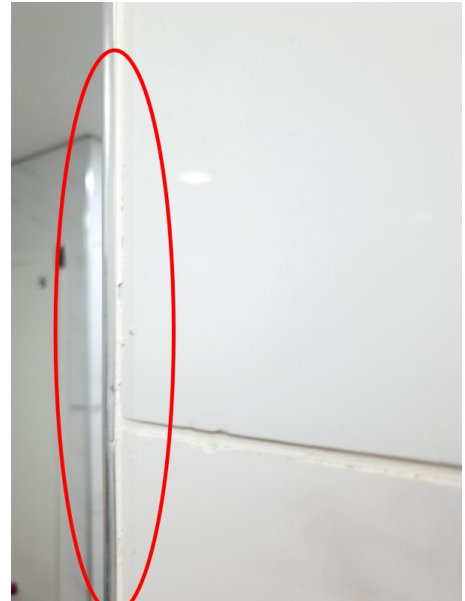
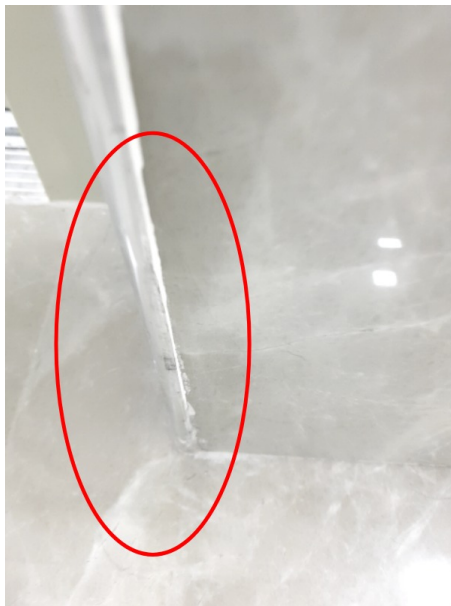
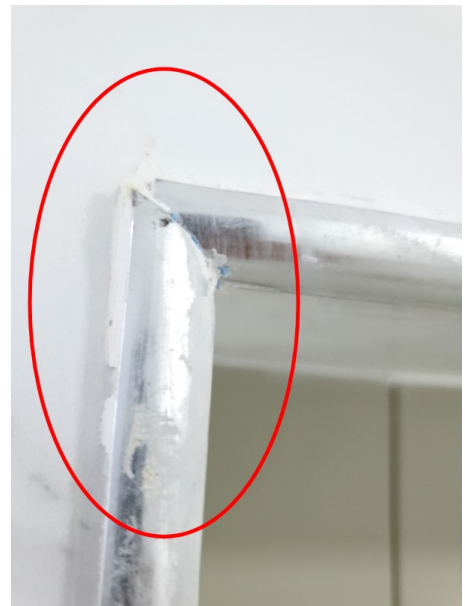
### 33.4. פרופיל זווית אלומיניום

התקנת פרופיל זווית האלומיניום על גבי הקרמיקה בוצע בצורה לא מקצועית, כתוצאה מליקוי זה נוצר מפגע אסתטי בולט לעין.

**מיקום:** רחבי הקומה ומסביב לפתח המעלית

תיקון: פירוק והרכבת פרופיל חדש  
הערכת עלות: 1320 ש"ח

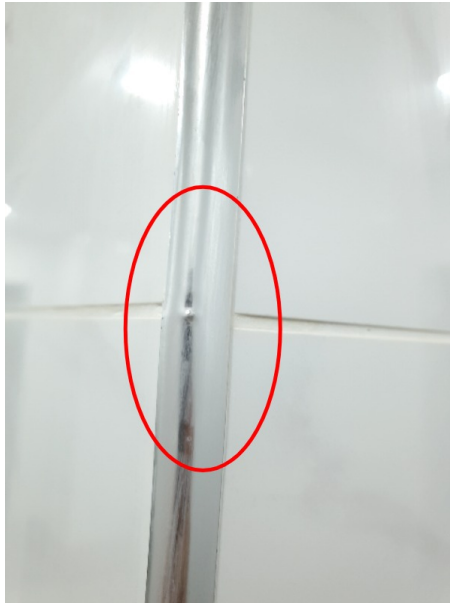
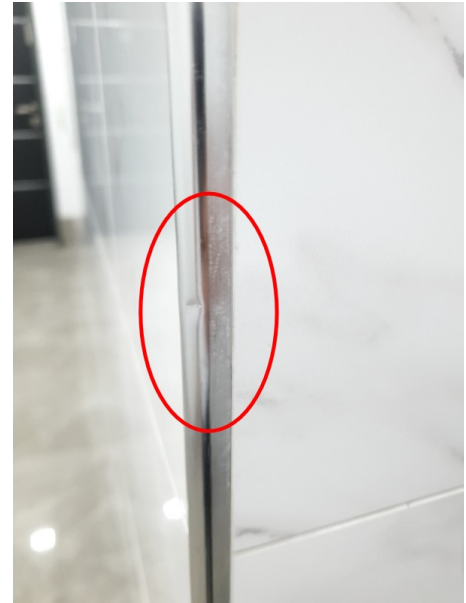
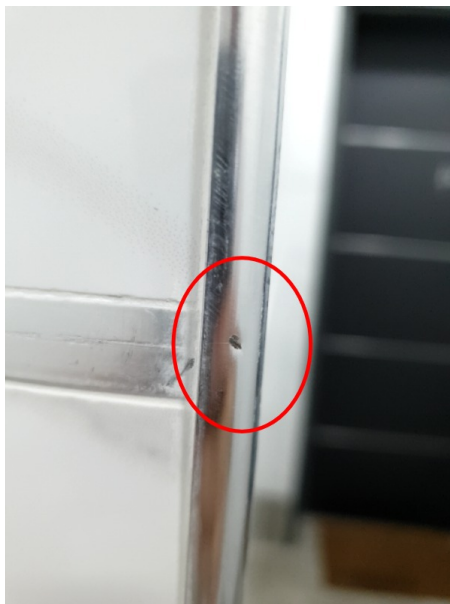
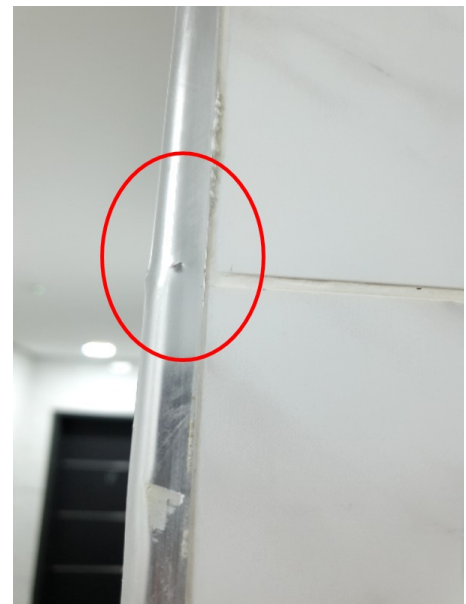
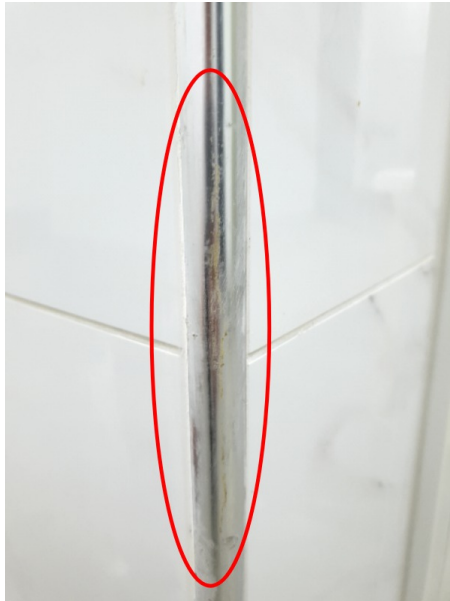
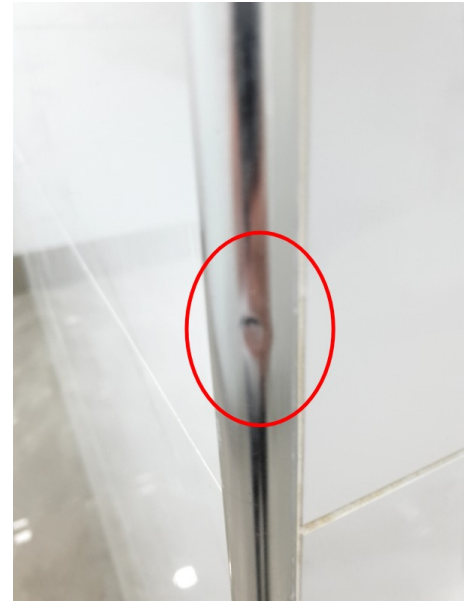
### 33.5. פרופיל זווית אלומיניום פגום

פרופיל זווית האלומיניום שהותקן על גבי הקרמיקה פגום , כתוצאה מליקוי זה נוצר מפגע אסתטי בולט לעין.

תיקון: פירוק הפרופיל והתקנת פרופיל חדש  
הערכת עלות: 440 ש"ח

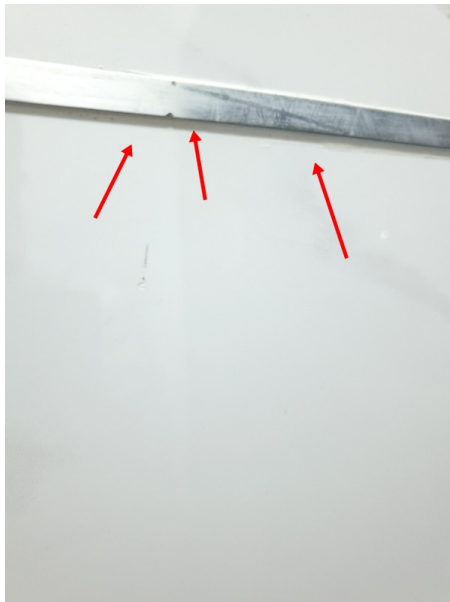
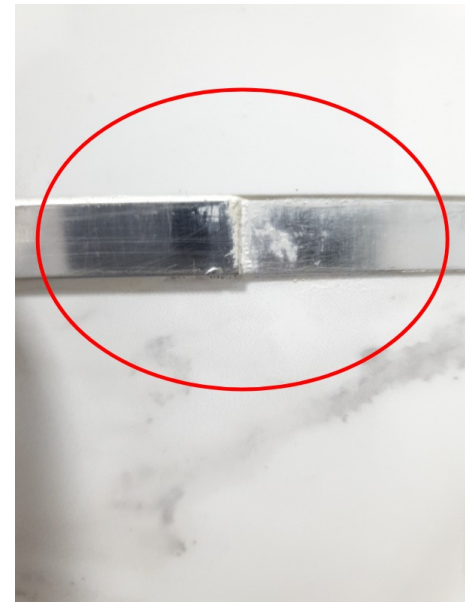
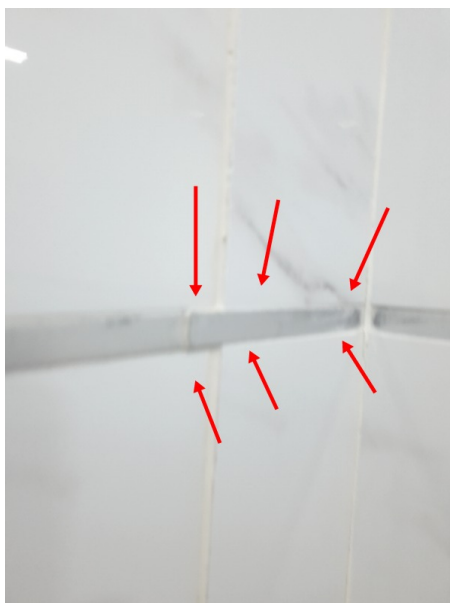
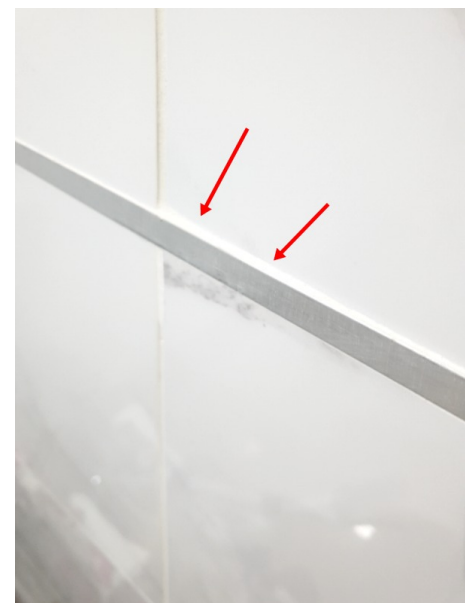
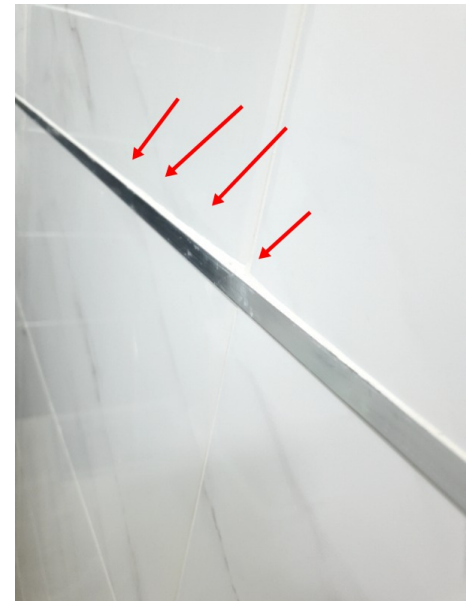
### 33.6. התקנת פס אלומיניום בין אריחי החיפוי בוצע בצורה לקויה ולא מקצועית.

ניתן להבחין בחוסר מישוריות הפרופיל כאשר במספר מקומות הוא שקוע ובמספר מקומות בולט.

הערכת עלות: 1000 ש"ח

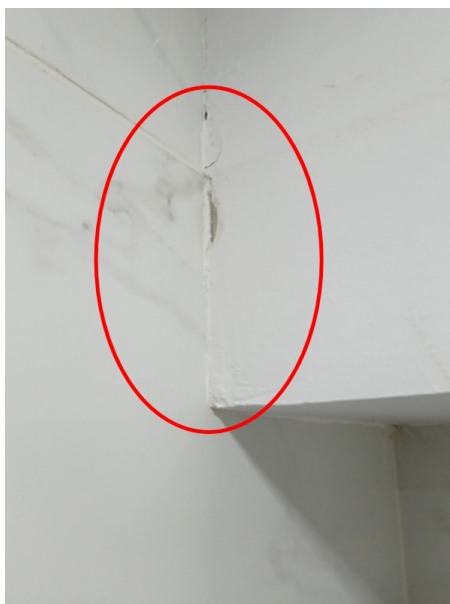
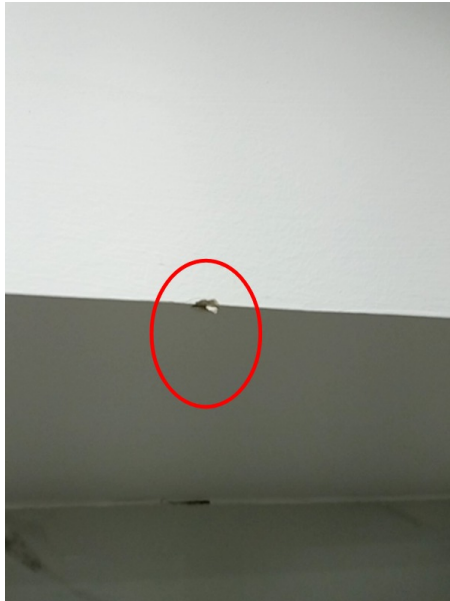
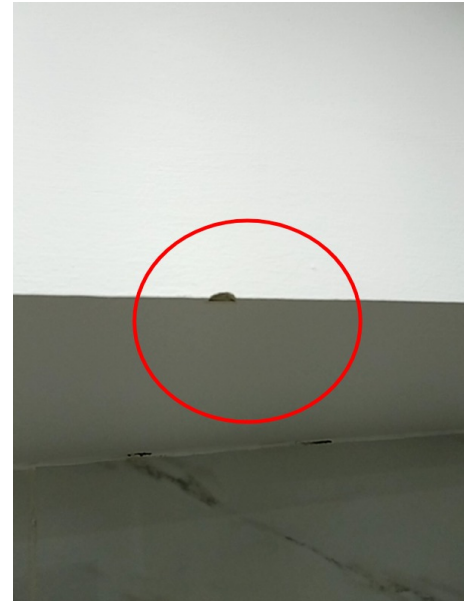
#### 34.1. שבר בתקרת הגבס

ניתן להבחין בשבר בתקרת הגבס

**תיקון:** יש למלא בחומר מילוי, לשייף על ידי נייר זכוכית ולצבוע.  
**הערכת עלות:** 400 ש"ח

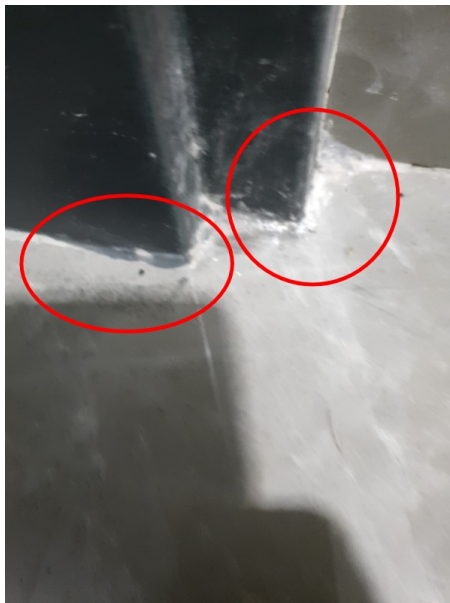
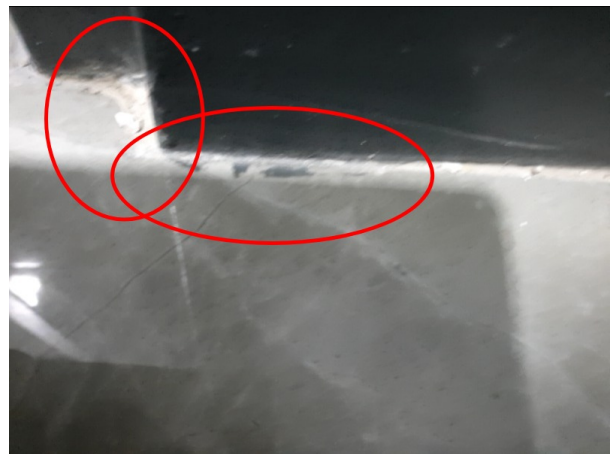
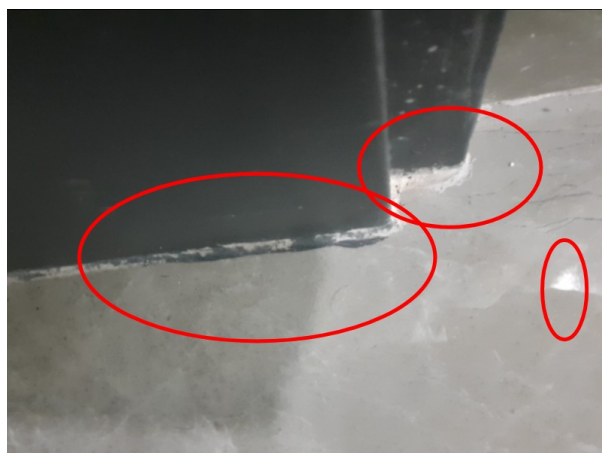
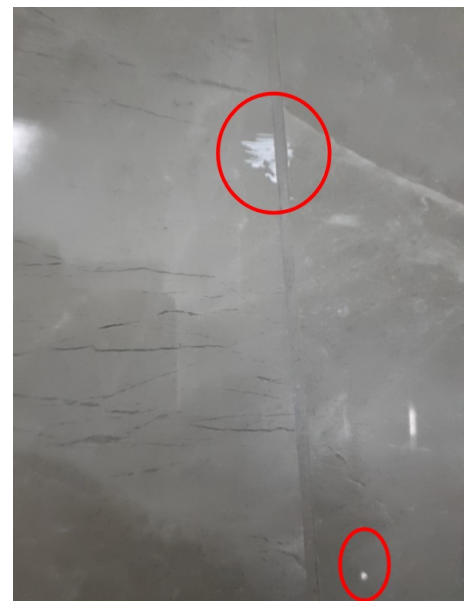
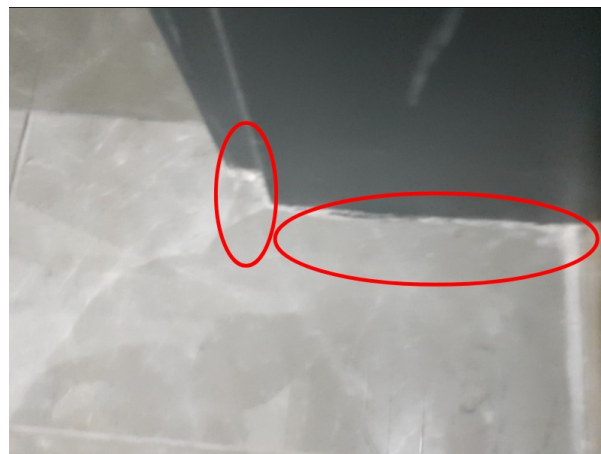
#### 35.1. ניקיון

ניתן להבחין בכתמים / לכלוכים כתוצאה משאריות בניה כגון: כתמי צבע ו/או צמנט ו/או חומרי מליטה/הדבקה ו/או לכלוך כללי, אשר נשארו ברצפת הנכס נשוא חוות הדעת.

על פי תקן ישראלי 1555 חלק 3 (2003) סעיף 5.1.5.2, ציטוט:

המשטחים המרוצפים נקיים וראויים לשימוש (ראו נספח א').

**תיקון:** יש לבצע השלמת ניקיון לצורך מסירת הבניין באופן ראוי לשימוש.

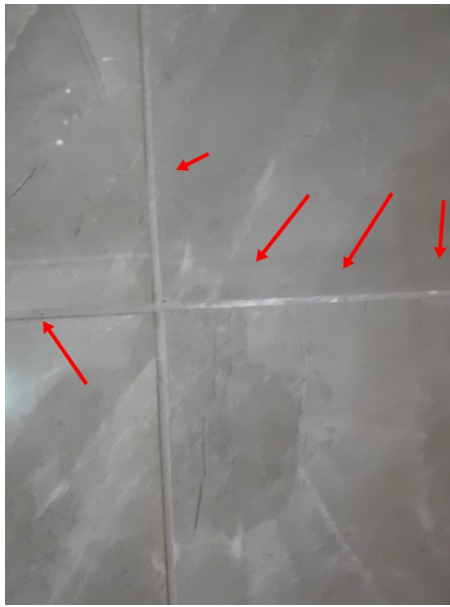
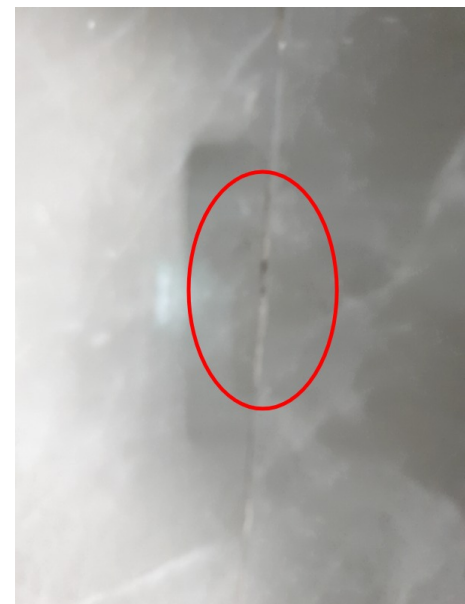
## 35.2. רובה

סעיף גורף בכל רחבי הקומה - יש לבצע תיקוני רובה מקומיים.  
בוצע מילוי למישקים שבין האריחים (רובה), כך שחלק מן המילוי התפורר. כושר ההדבקה לקוי. וישנם כתמים אשר גרמו לשינוי צבע הרובה מן הגוון המקורי.

### הליקוי אסור עפ"י תקן ישראלי ת"י 1555 חלק 3 סעיף 2.1.9.1,

**תיקון:** יש לסרוק את הקומה כולה, ולתקן ו/או להשלים רובה באזורים אלו.  
**הערכת עלות:** 250 ש"ח

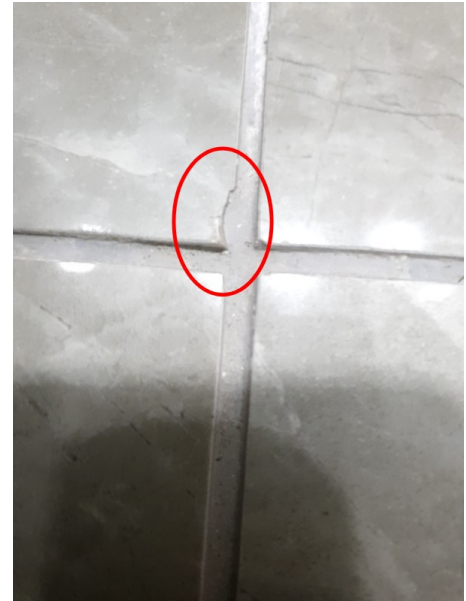
### 35.3. פגמים

באריחי הריצוף קיימים פגמים, צריך היה לפסול אריחים אלה במהלך עבודות ההרכבה

סעיף 5.1.4.4 שבתקן ישראלי ת"י 1555 חלק 3,  
ציטוט:

**תיקון:** יש להחליף אריחים פגומים.

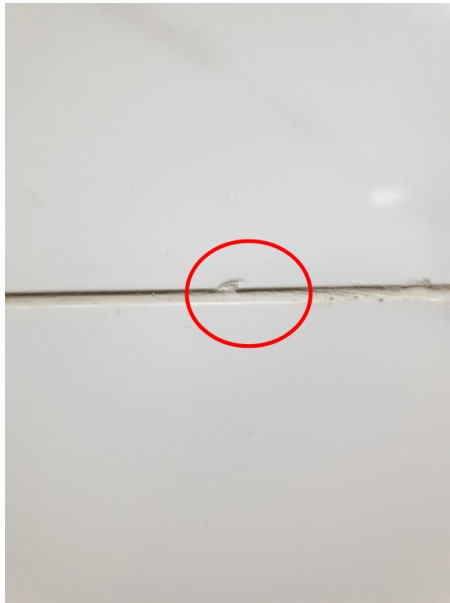
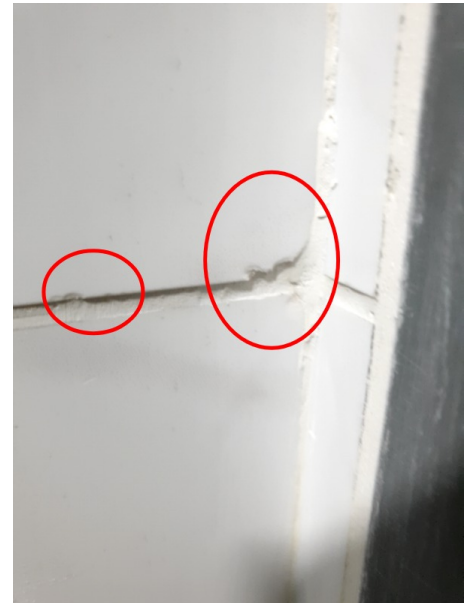
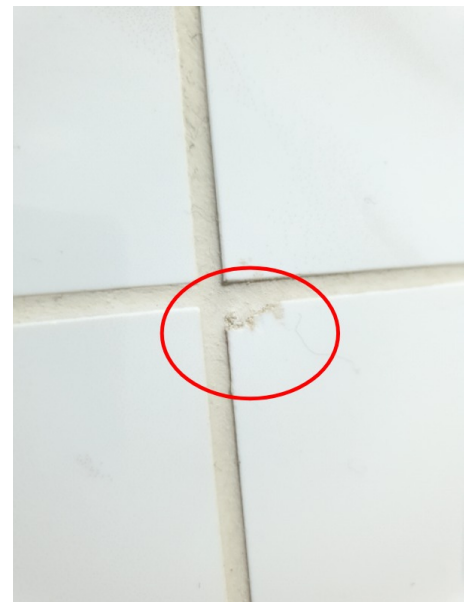
#### 36.1. פגמים

אריחים שהותקנו פגומים העבודות בוצעו שלא ע"פ כללי מקצוע מקובלים אשר באים לידי ביטוי במפרט הכללי לעבודות בנייה .

במפרט הכללי לעבודות בנייה סעיף 10051,

כל אריח יבדק עם הוצאתו מהאריזה ואם ימצא עקום, פנים פגומים או סדוקים, מקצועותיו שבורים וכו' - הוא יסולק מהאתר.

לתיקון יש לפרק ולהחליף את האריחים הפגומים בהתאם לנדרש בסעיף 10051,

**תיקון:** יש להחליף אריחים פגומים.

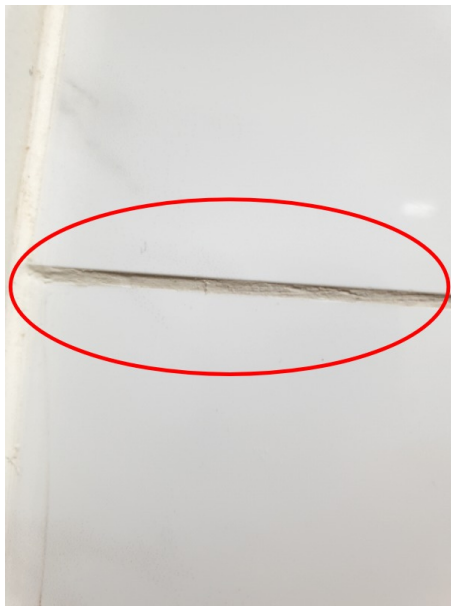
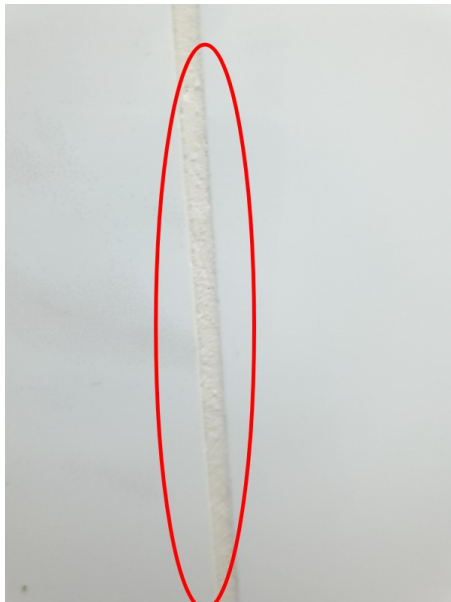
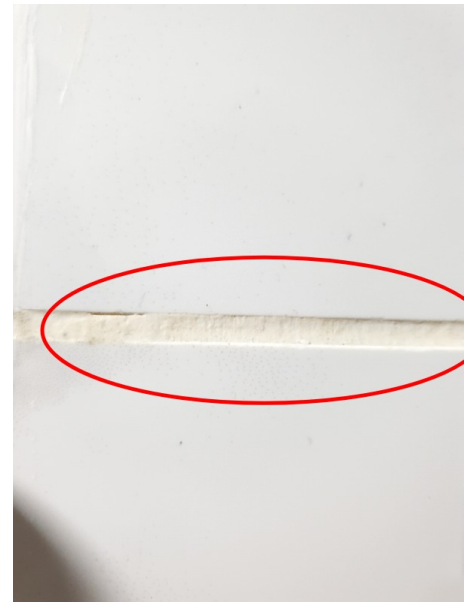
## 36.2. רובה

מילוי הרובה בוצע בצורה לקויה מכיוון שישנם מוקדים בהם יש חורים. ומוקדים אחרים בהם מילוי הרובה שבוצע בין האריחים בוצע כך שהרובה נמרח ע"ג שולי האריחים. נדרש היה שהרובה תהיה רק כמילוי בתוך המישקים שבין האריחים. את שאריות הרובה היה צריך לנקות כשהיא עדין טרייה, שכן לאחר הייבוש עבודות הסרת השאריות קשות מאוד ועלולות לפגוע בפני האריחים.

**תיקון:** יש לבצע השלמת מילוי רובה בחיפוי הקרמי.  
הערכת עלות: 250 ש"ח

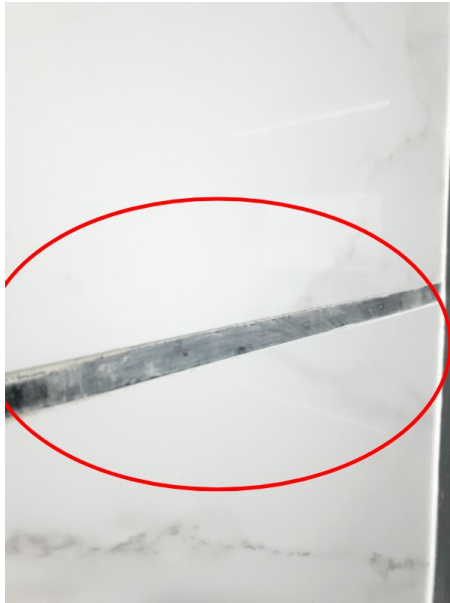
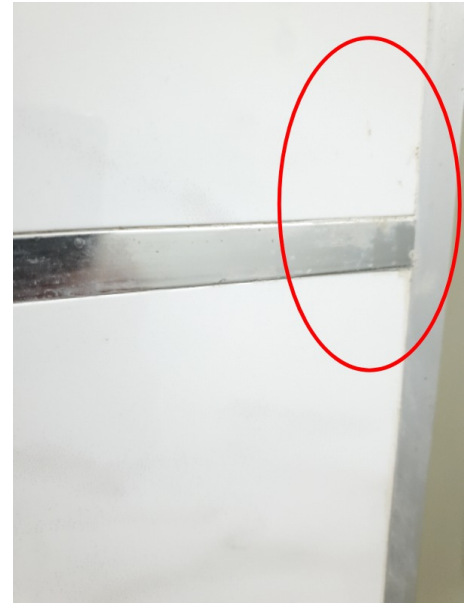
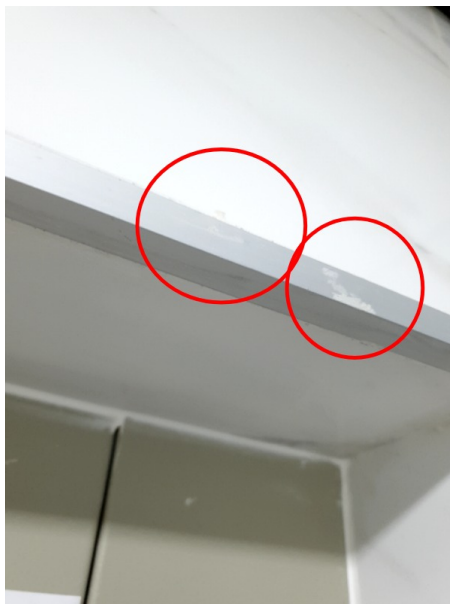
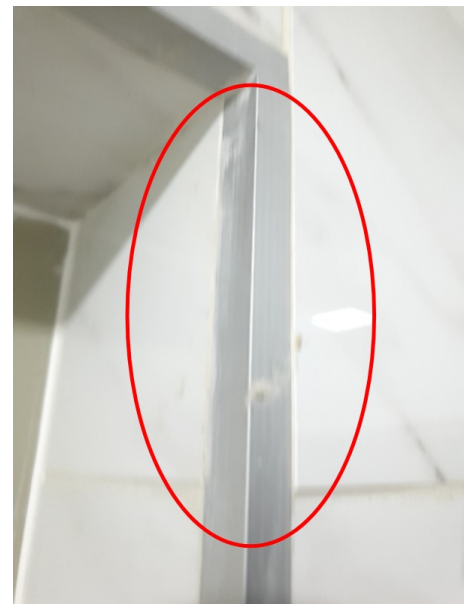
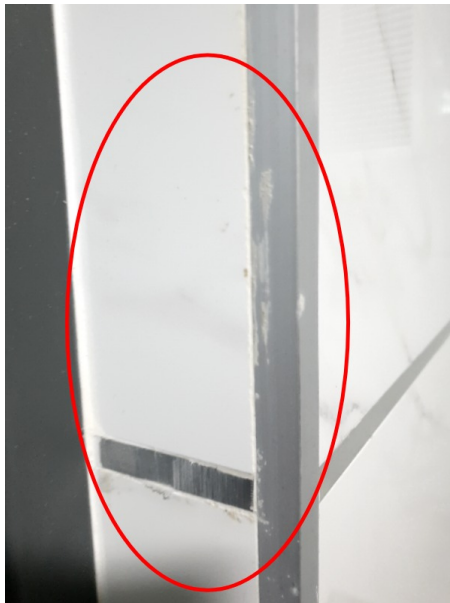
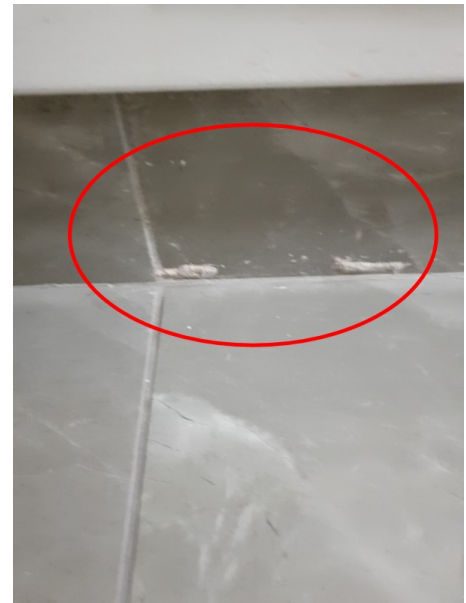
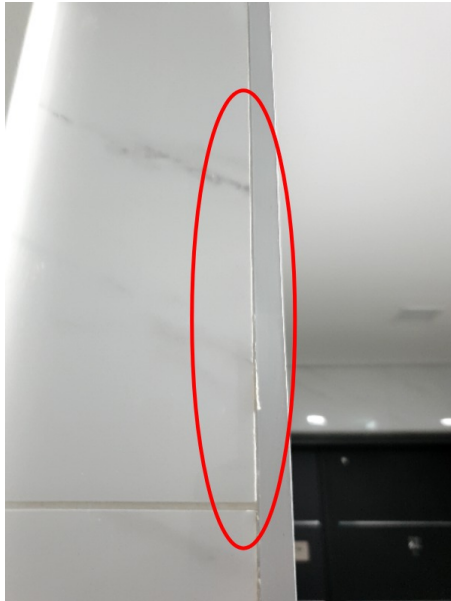
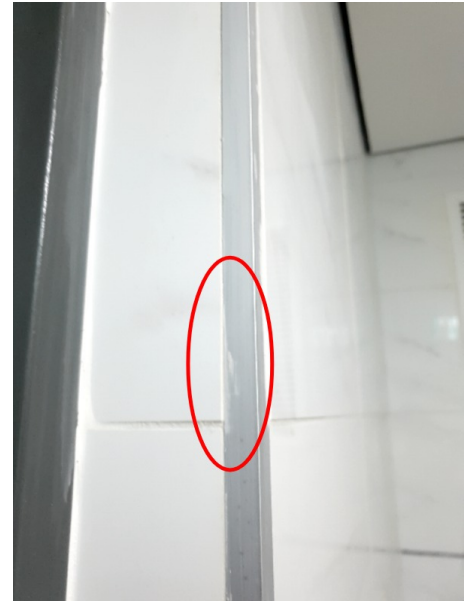
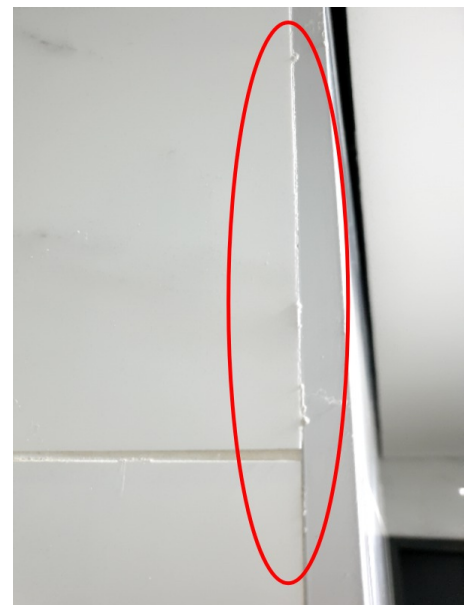
### 36.3. ניקיון

ניתן להבחין בלכלוכים ו/או כתמים ו/או שאריות בניה כגון חומרי מליטה (צמנט) ו/או שאריות דבקים/חומרים גמישים, כתוצאה מעבודות הבניה אשר התבצעו.

תיקון: יש לבצע ניקיון חיפוי קרמי משאריות בניה.  
הערכת עלות: 300 ש"ח

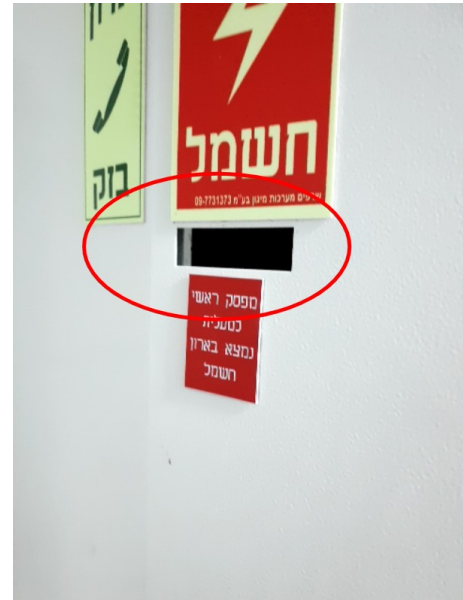
### 37.1. חסר בארון החשמל מנגנון נעילה

תיקון: יש להשלים  
הערכת עלות: 50 ש"ח

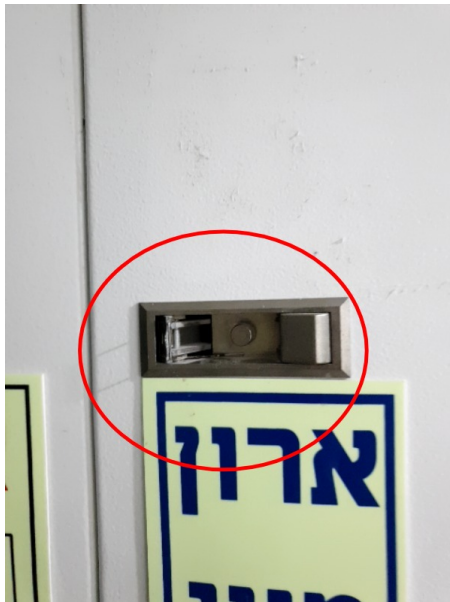
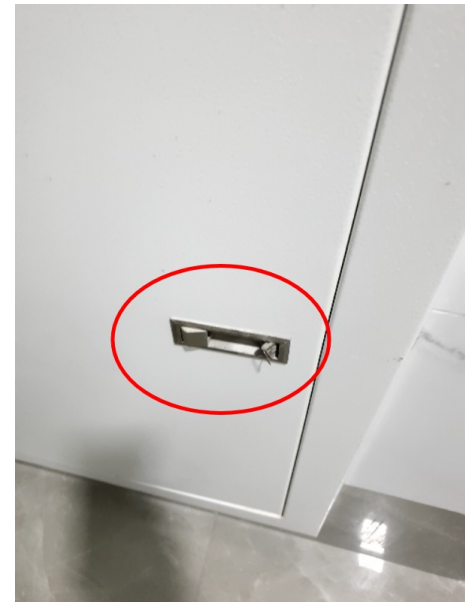
**מיקום:** ארון גז וארון מים

## 37.2. מנגנון נעילת דלת תקול

מנגנון הנעילה של דלת זו תקוע/פגום.

**תיקון:** יש לבצע בדיקה לאיתור הבעיה ובמקרה הצורך יש להחליף למנגנון חדש.  
**הערכת עלות:** 100 ש"ח

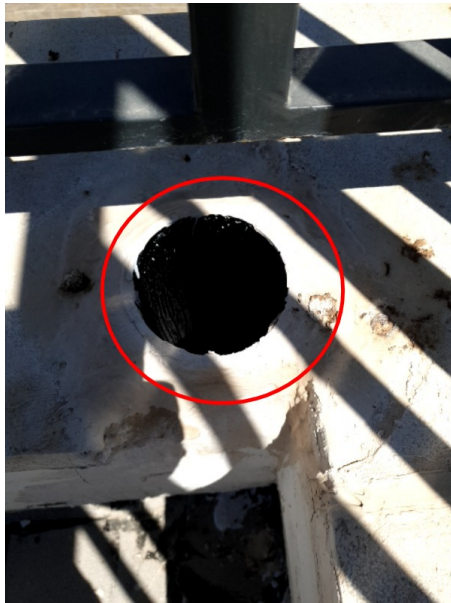
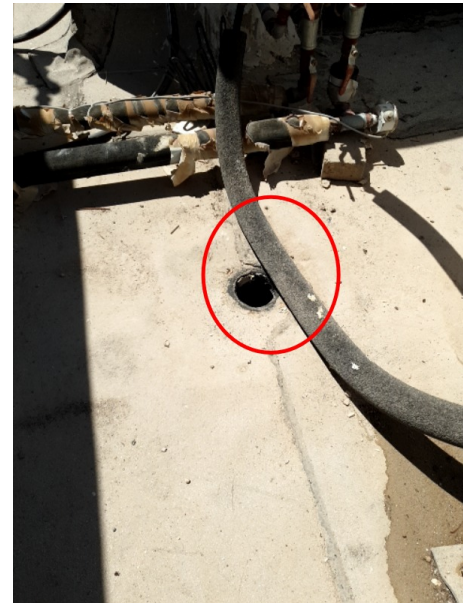
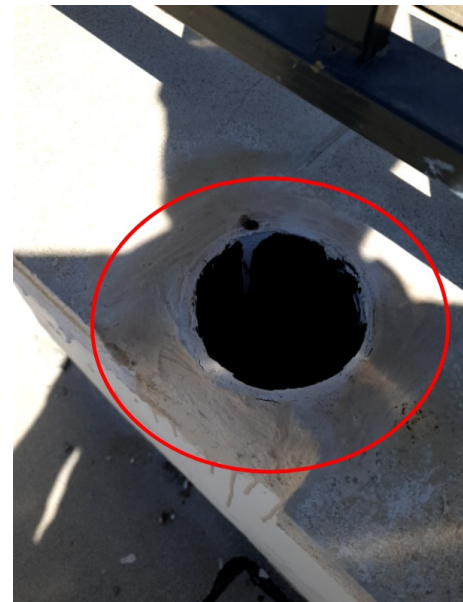
38.1. ניתן להבחין כי בפתחי ניקוז/אוורור בגג חסרה רשת למניעת כניסה של לכלוך

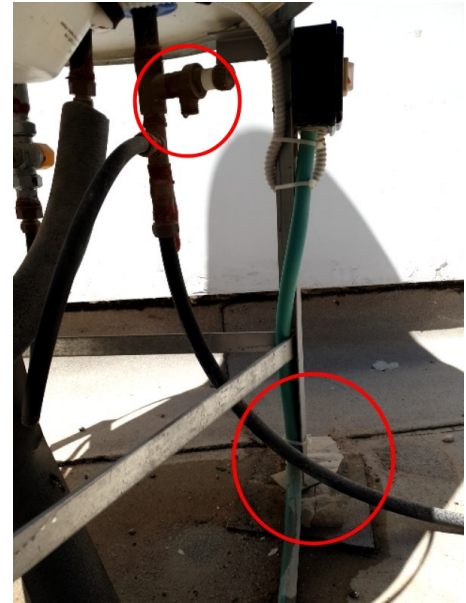
38.2. ניתן להבחין בנזילה מפורק הלחץ של הדוד

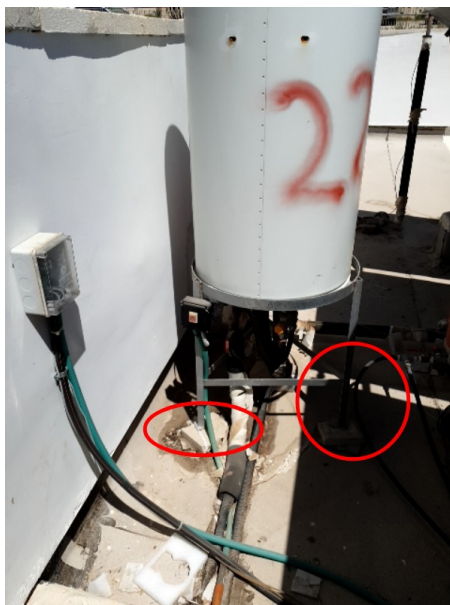
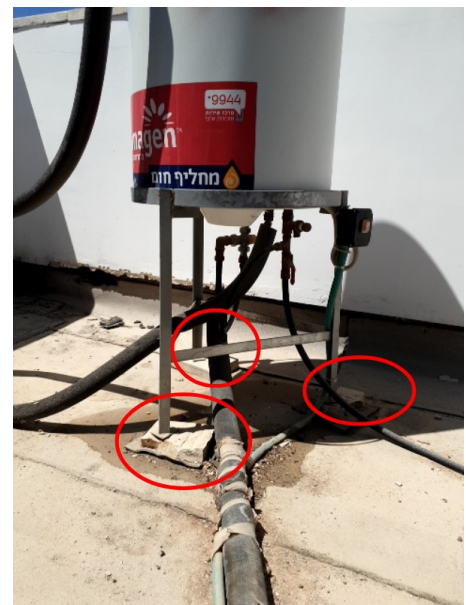
38.3. ניתן להבחין כי שניים מקולטי ודוודי המערכת הסולארית ממוקמים ישירות על גבי היריעות ולא על גבי הגבהה, מיקומם של הקולטן והדוד בוצעו בניגוד לתקן 1752

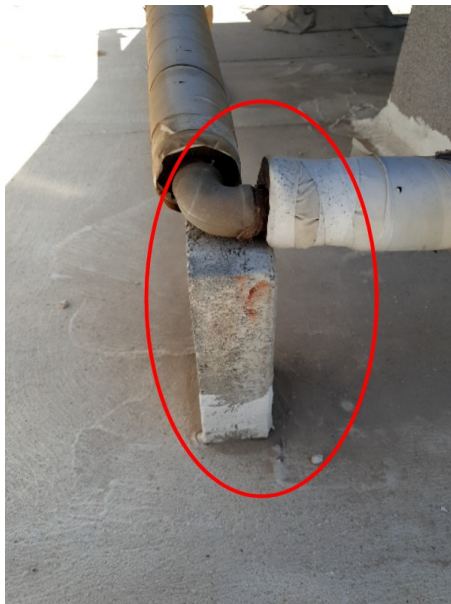
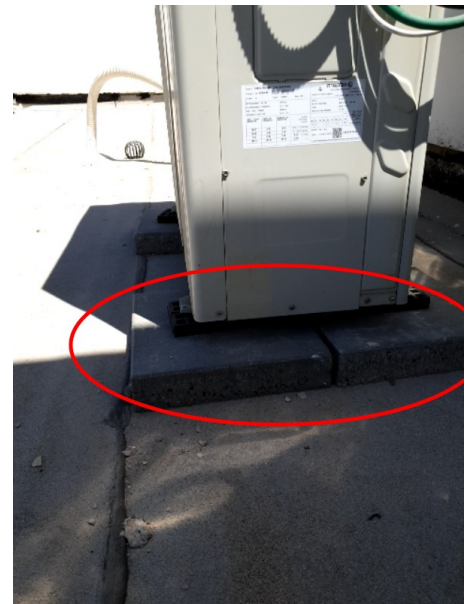
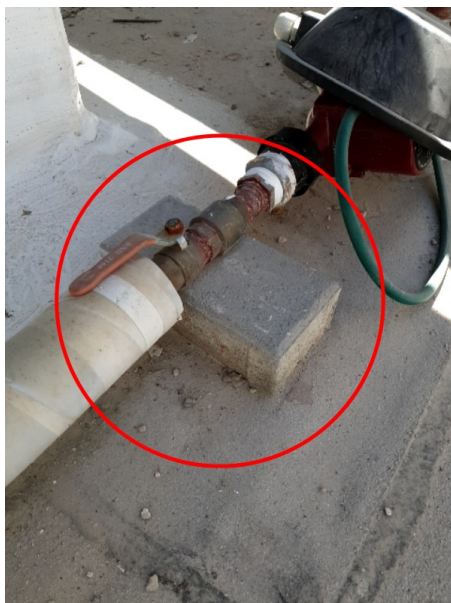
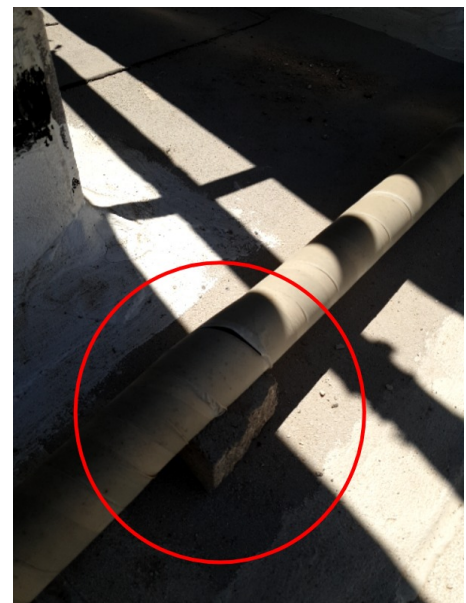
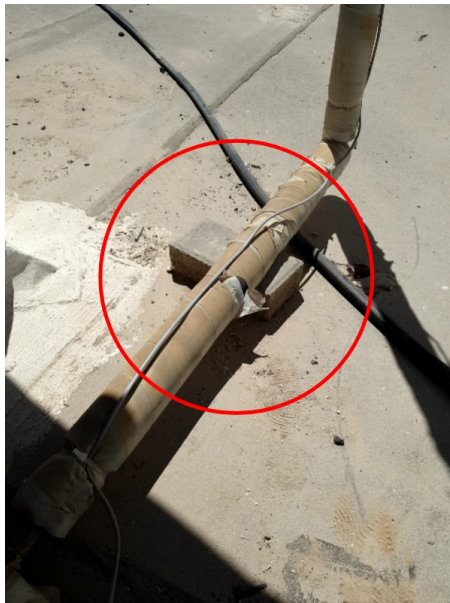
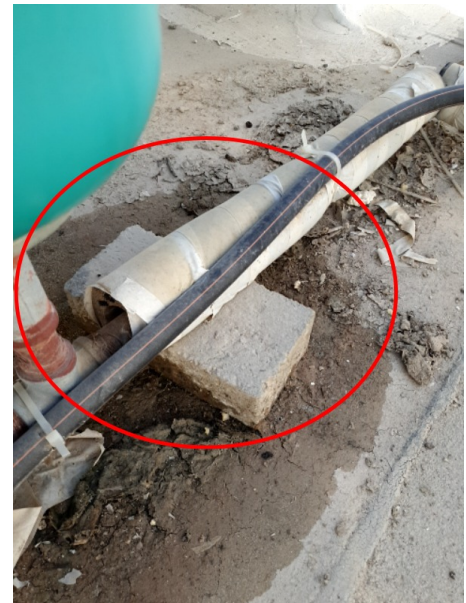
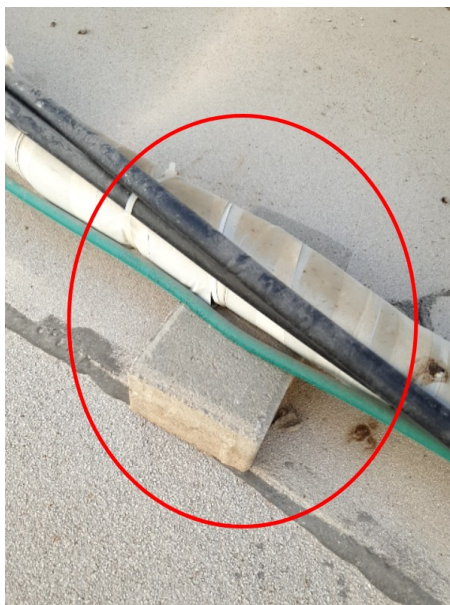
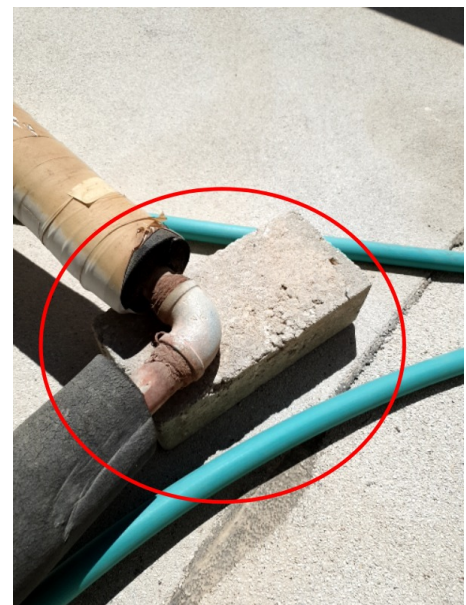
#### 38.4. ניתן להבחין כי הגבהת הצינורות/מזגנים באזור הגג בוצעה בצורה לקויה

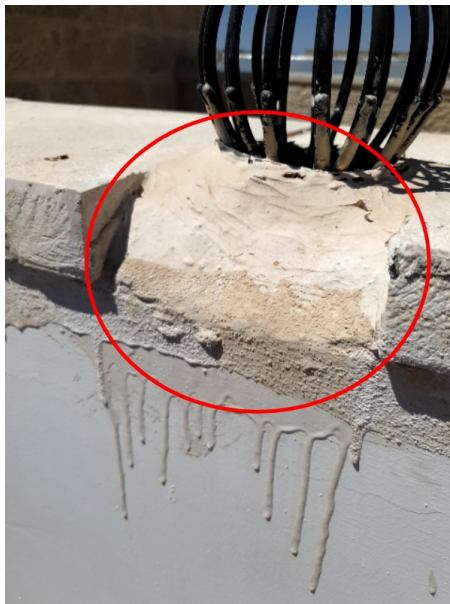
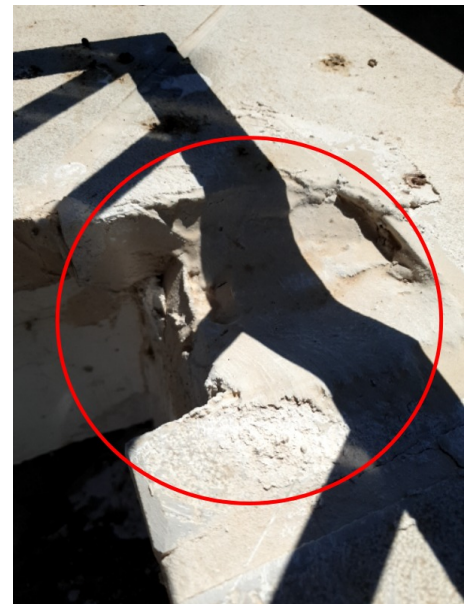
38.5. ניתן להבחין במספר אבני קופינג שבורות או שתוקנו באופן לא מקצועי

תיקון: יש לתקן כנדרש ולוודא סילוק המים כראוי מעל הקופינג

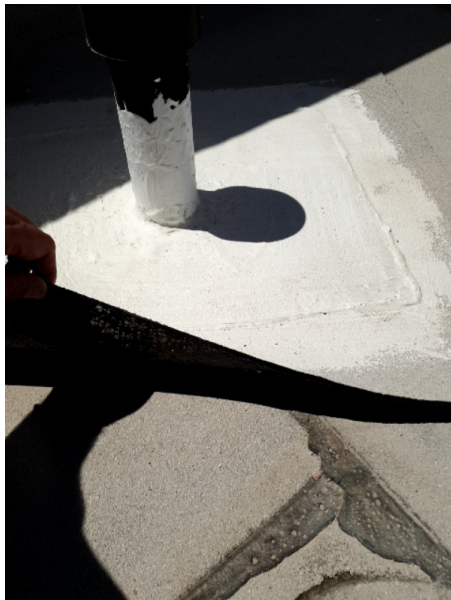
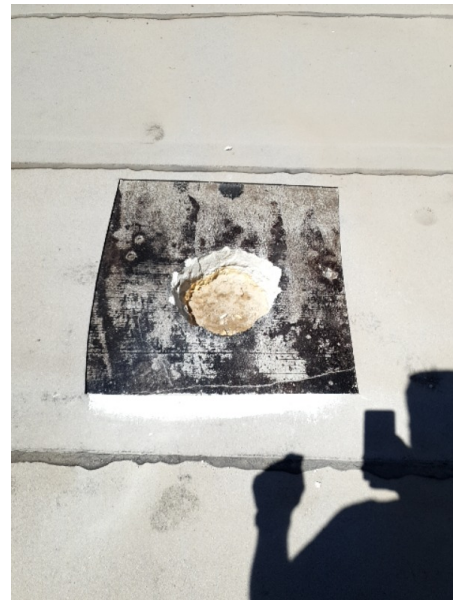
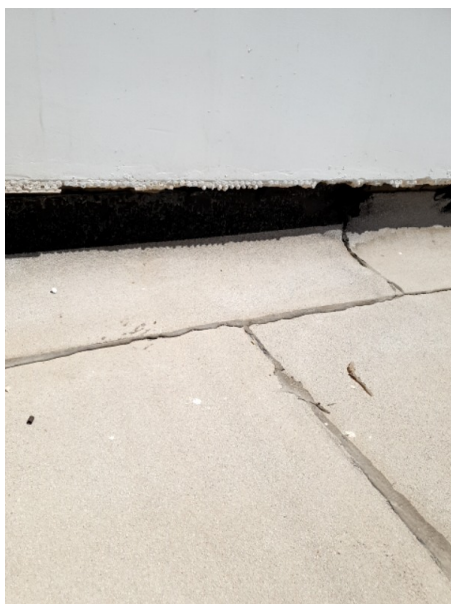
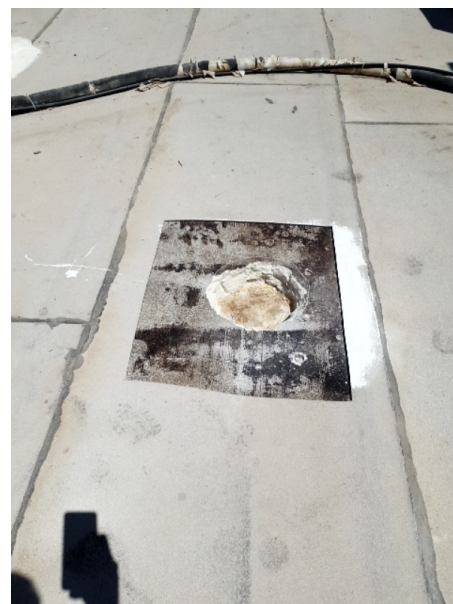
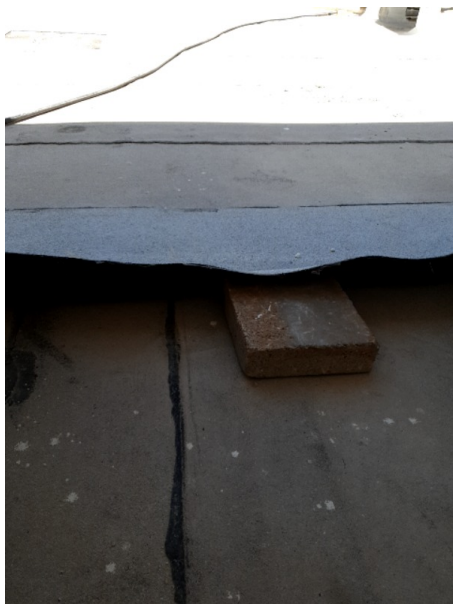
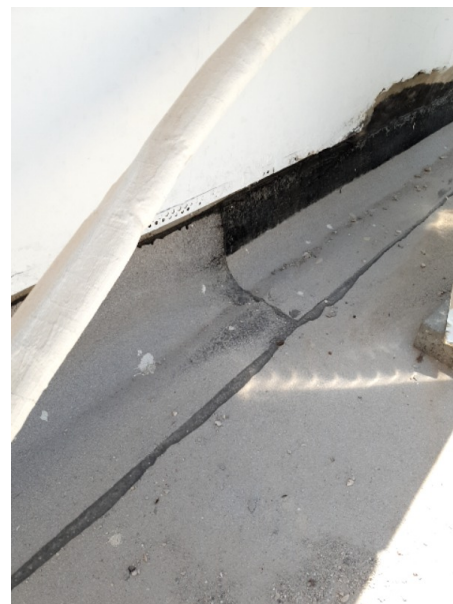
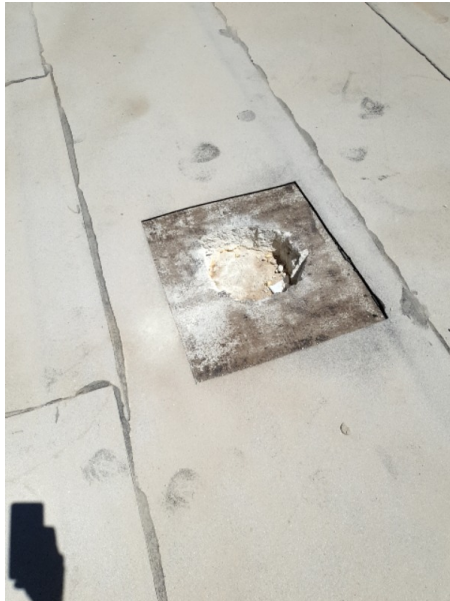
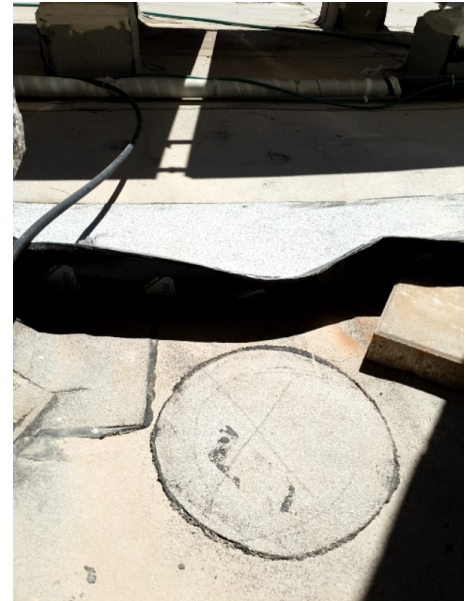
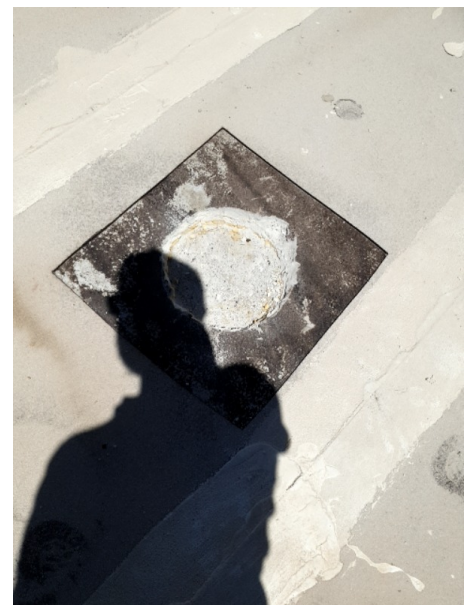
## 38.7. איטום

לא הושלמו עבודות התקנת האיטום בחלקים מן הגג

תיקון: יש להשלים.  
הערכת עלות: 5000 ש"ח

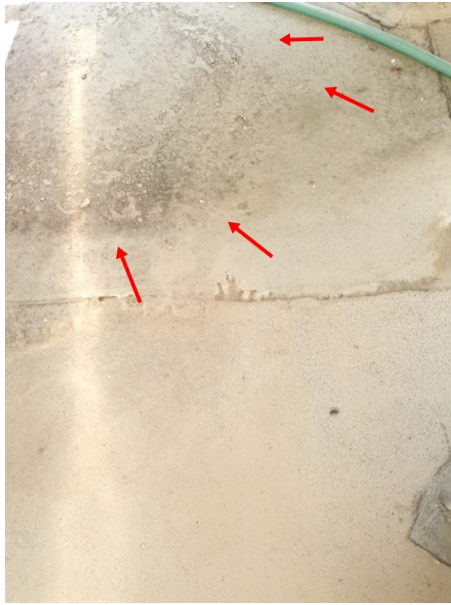
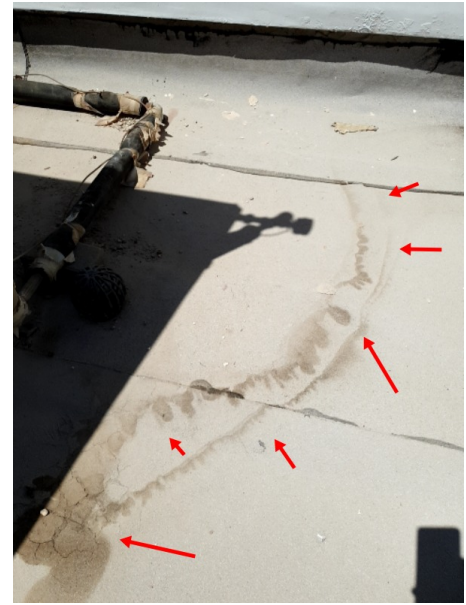
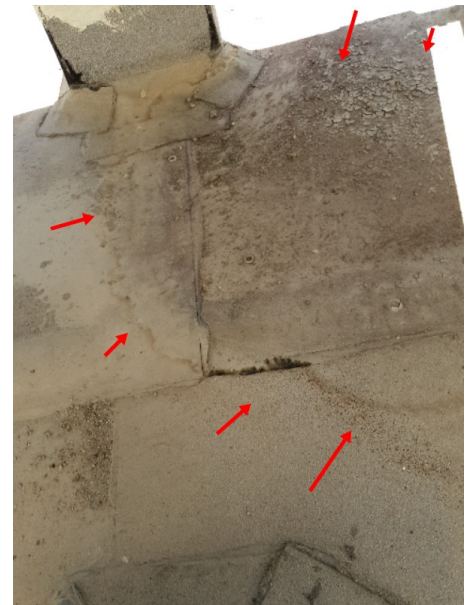
### 38.8. שיפוע לא תקין בגג

ניתן להבחין בשלוליות מים על גבי הגג, מים עומדים במשך זמן רב מוצאים את דרכם לחדור את שכבת האיטום, יכולים לגרום ליריעות ביטומניות להתנתק ולמים לחדור אל תשתית המבנה.

**תיקון:** יש לבצע את שיפועי הגג כנדרש בתקן, בין 1-1.5% שיפוע. הערכת עלות: 9000 ש"ח
