הנדון: חוות דעת מומחה  
בנושא ליקויי בניה ו/או נזקים בנכס מקרקעין

## חוות דעת מומחה

בנכס ברחוב אבנר חי שאקי 21, ירושלים

נערך ביקור בנכס ביום 16.8.2020

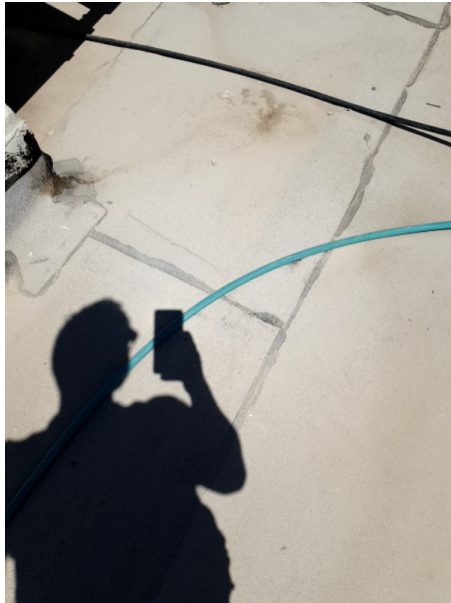
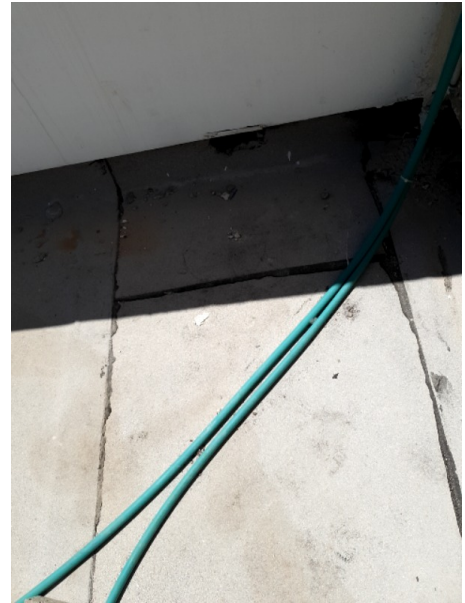
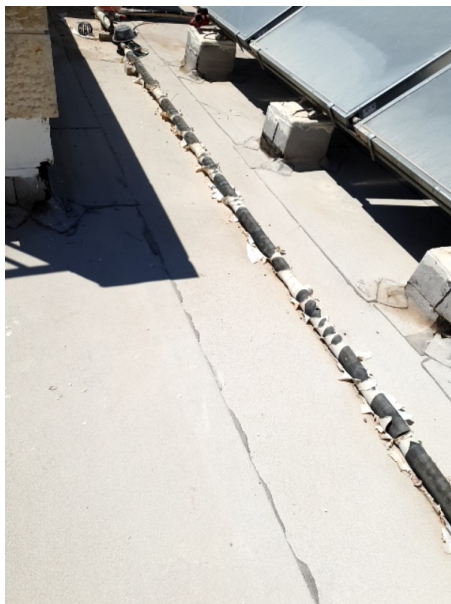
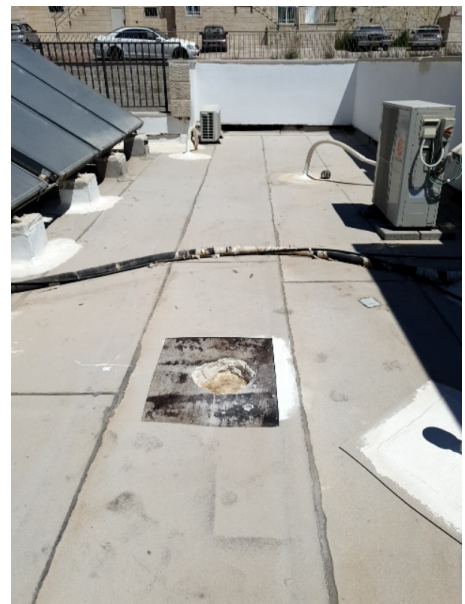
### 38.9. צינורות על גבי יריעות האיטום

ניתן להבחין בחוטי חשמל, צנרת של דודי שמש ושל מערכות מיזוג על גבי יריעות האיטום. אלו יוצרים חסימה למעבר המים אל המרזב ולהיווצרות משקעי לכלוך, בוץ ואבק.

**תיקון:** יש להרים ולמתוח צינורות/כבלים אלו מעל פני הגג כך שיהיו מורמים באוויר או צמודים אל הקירות באמצעות תעלת רשת או כל אמצעי תיקוני אחר.  
**הערכת עלות:** 5000 ש"ח

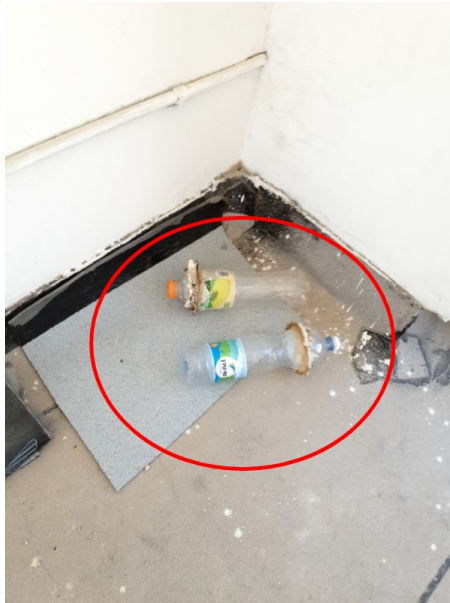
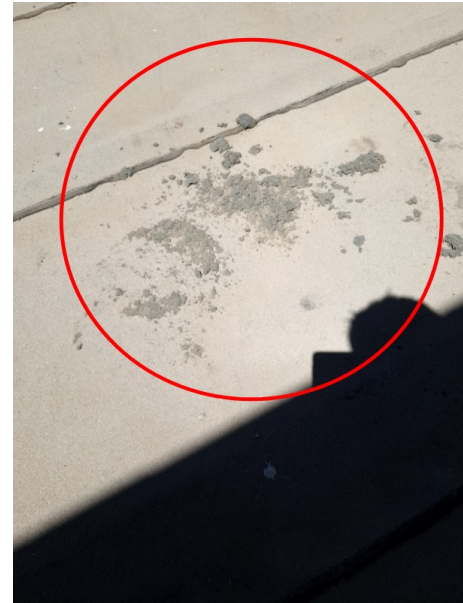
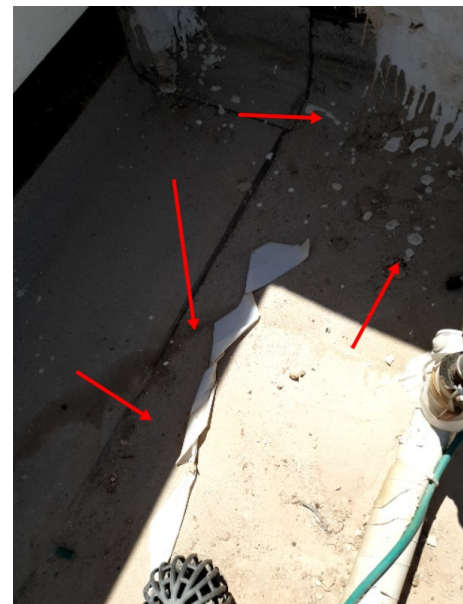
## 38.10. ניקיון

ניתן להבחין בשאריות פסולת בנייה על גבי יריעות האיטום.  
פסולת זו עלולה לגרום חסימה למעבר המים אל המרזב ולהיווצרות משקעי לכלוך, בוץ ואבק.

תיקון: יש לפנות פסולת זו.  
הערכת עלות: 300 ש"ח

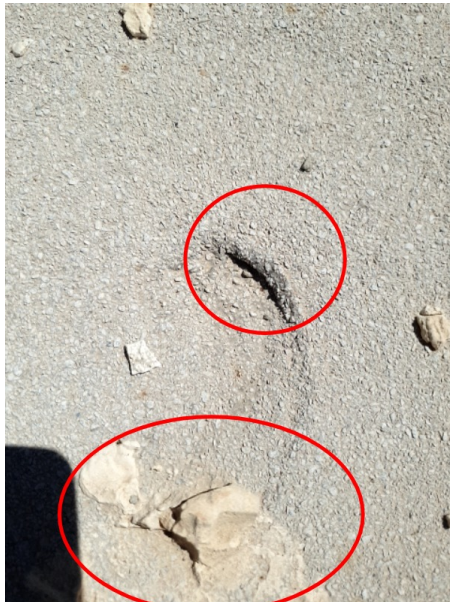
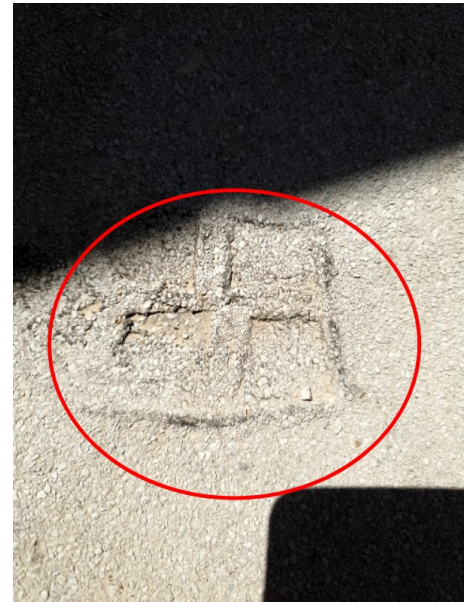
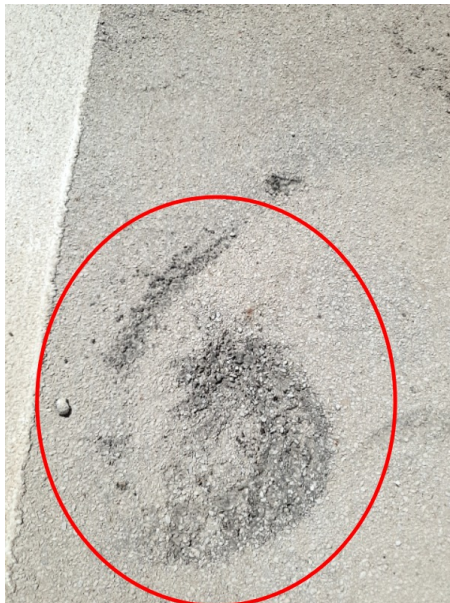
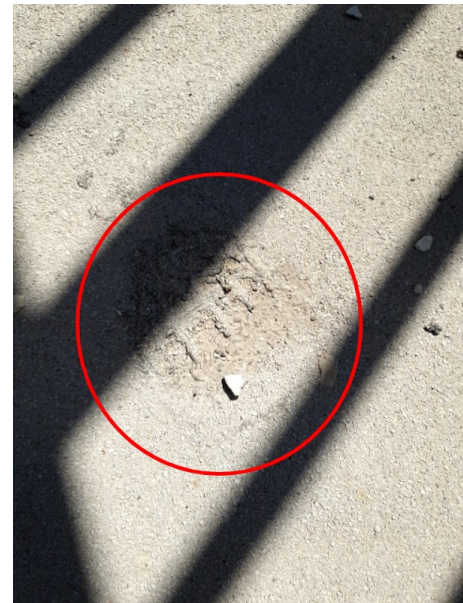
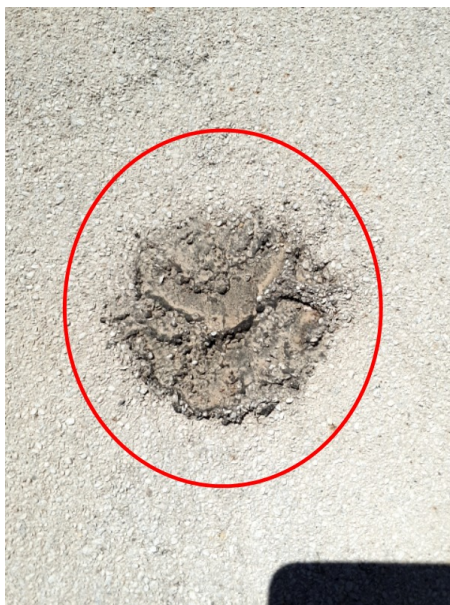
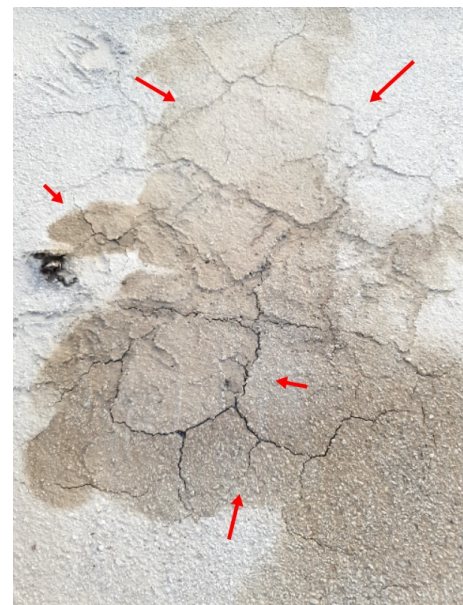
### 39.1. יריעות איטום פגומות

ניתן להבחין בקרעים/חתכים ביריעות האיטום

**תיקון:** יש להסיר יריעות פגומות אלו ולהלחים מחדש יריעות תקינות  
הערכת עלות: 2100 ש"ח
