# PRÁTICA KLIMAQUIP INDÚSTRIA E COMÉRCIO S.A.

## RELATÓRIO AVALIAÇÃO DE CONFORMIDADE

SISTEMA DE SEGURANÇA, CONFORME NR 12

### Esteira de Distribuição Modelo: EDM2000

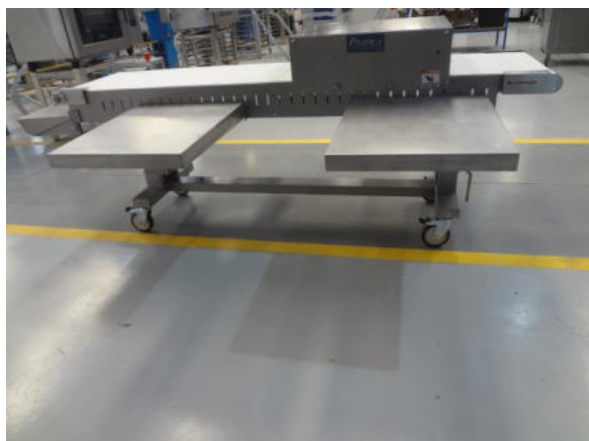
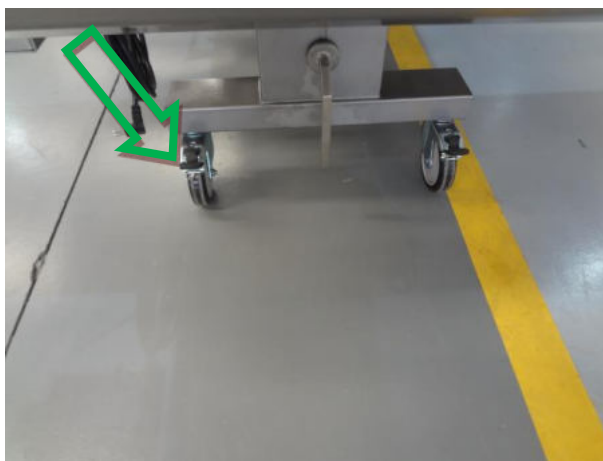
A Esteira de Distribuição EDM2000 possui quatro rodízios, sendo dois com travas.

**EM CONFORMIDADE**

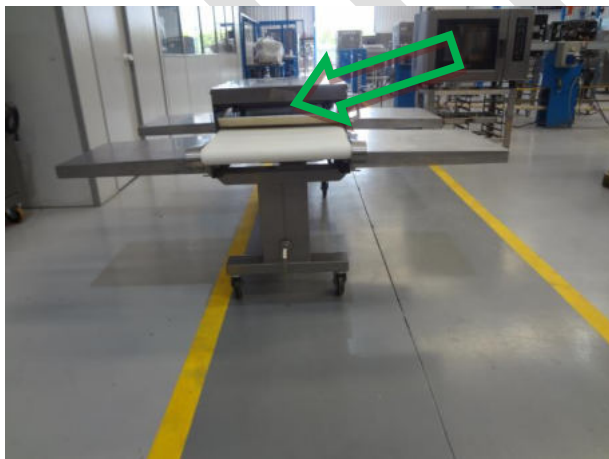
**Alimentação**

Alimentação é realizada manualmente pela FF e a extração pode ser pela FT e pela FF, a massa posicionada na esteira de maneira segura. A modelagem é realizada de forma gradativa para obter a espessura desejada. A máquina possui proteção que impede o acesso a área de ação da ferramenta em ambas as faces.

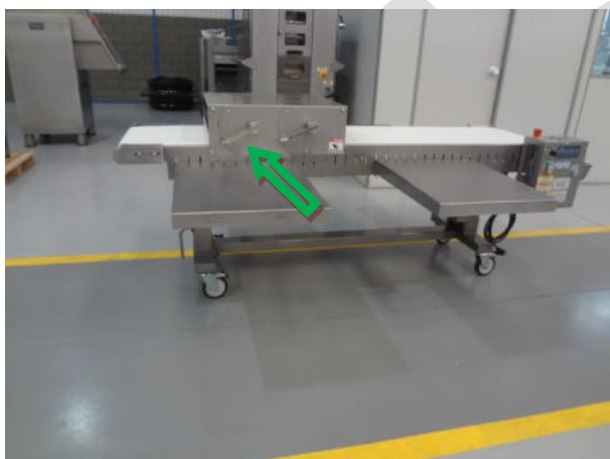
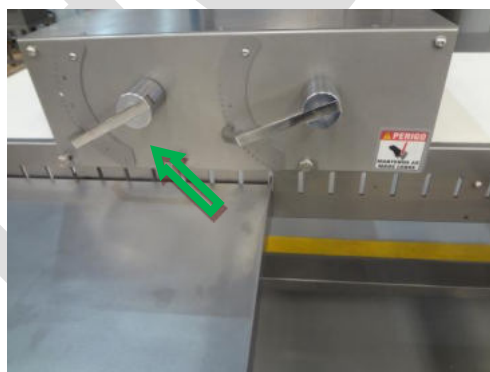
**Ferramentas e alavanca de regulagem de espessura quando for utilizada o acessório para modelar a massa.**

**Alavanca de regulagem e escala de graduação para ajuste de espessura(abertura do rolo)**

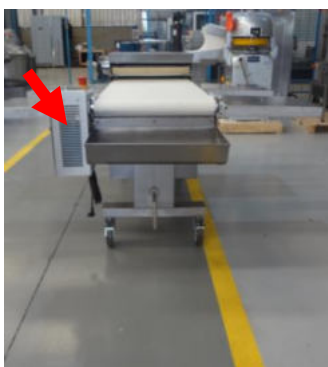
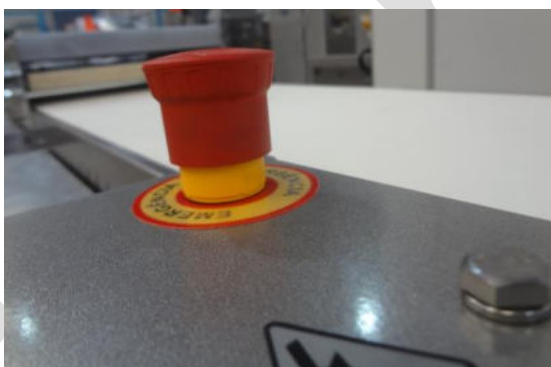
Antes do Travamento

O equipamento possui 1(um) botão de emergência localizados na FF do tipo cogumelo, com retenção mecânica (travamento mecânico) destravamento voluntário, com sinalização, duplo canal, possui identificação e é monitorado por interface de segurança.

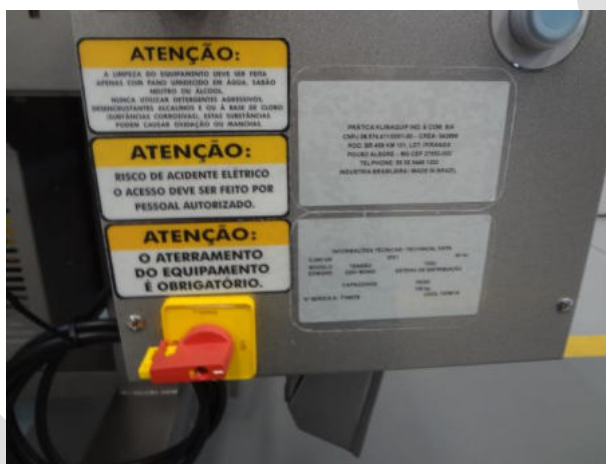
O equipamento possui alguns avisos de segurança e de instruções.

**EM CONFORMIDADE**
