**RELATÓRIO AVALIAÇÃO  
DE CONFORMIDADE**

**SISTEMA DE SEGURANÇA, CONFORME NR 12**

**Modeladora de Pão Modelo: MPE1000**

**N. série T14538 - MPE1000/2019 Rev.2**

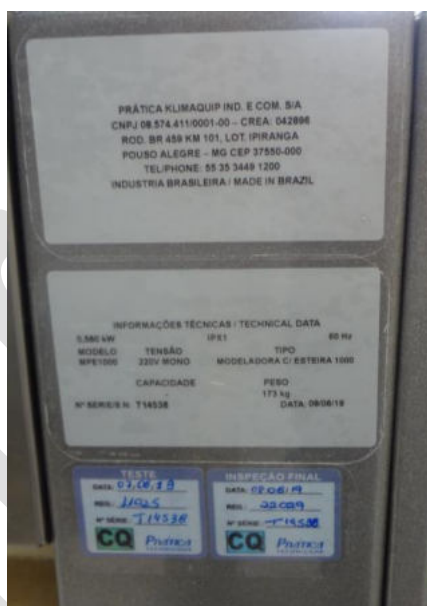
### 6.2 Plaqueta de Identificação

A máquina possui uma **Plaqueta de Identificação** fixada em sua estrutura na face lateral traseira(FT), conforme mostrada na foto abaixo, os dados contidos na Plaqueta e no manual do fabricante.

**EM CONFORMIDADE**

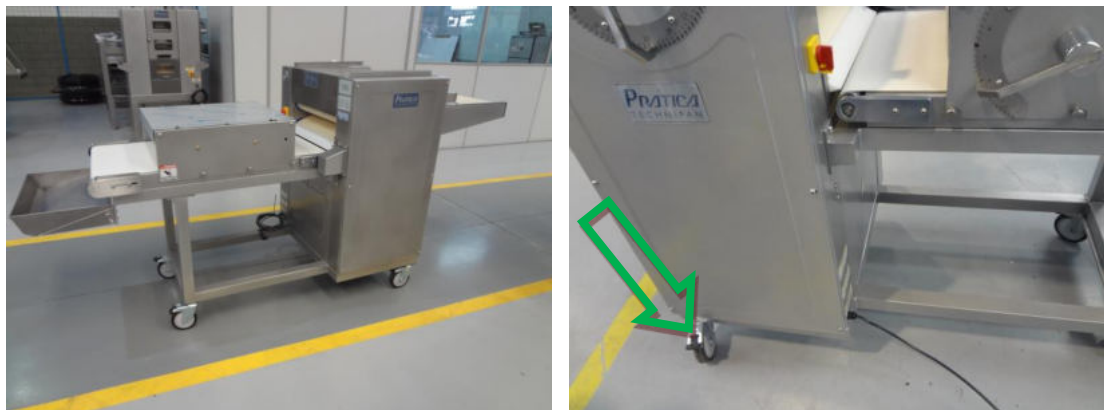
### 7.1 Máquinas dotadas com rodízio

A Modeladora com esteira 1000 MPE1000 possui quatro rodízios, sendo dois com travas.

**EM CONFORMIDADE**

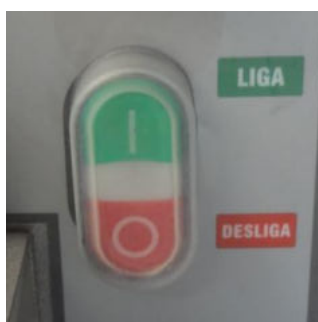
**Botão liga/desliga**

- O sistema de acionamento da Modeladora com esteira 1000 é realizado primeiramente pelo sistema liga/desliga (verde – liga / vermelho –desliga), localizado na FF.
- Circuito elétrico impede início/ reinício do ciclo (ligar / religar), ante qualquer parada provocada(emergência / intertravamento).
- Botão liga, somente é reativado com a habilitação mecânica do botão de emergência (destravamento) e com o acionamento do rearme manual.
- Botão desliga, impede qualquer reativação da ferramenta e do motor
- Os componentes de partida e parada operam em extra baixa tensão.

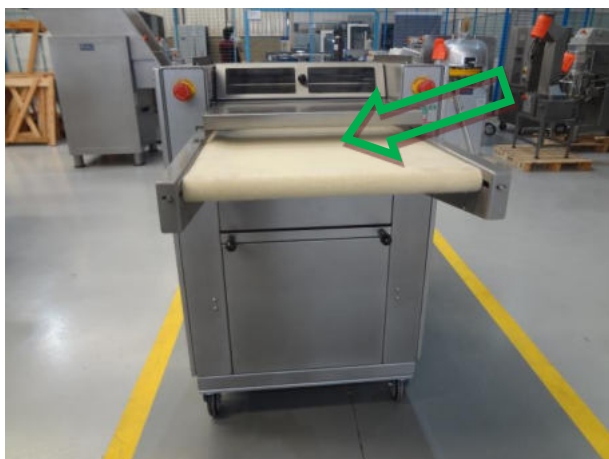
**Alimentação**

Alimentação é realizada manualmente pela FF e a extração pode ser pela FT e pela FF, a massa posicionada na esteira de maneira segura. A modelagem é realizada de forma gradativa para obter a espessura desejada. A máquina possui proteção que impede o acesso a área de ação da ferramenta em ambas as faces.

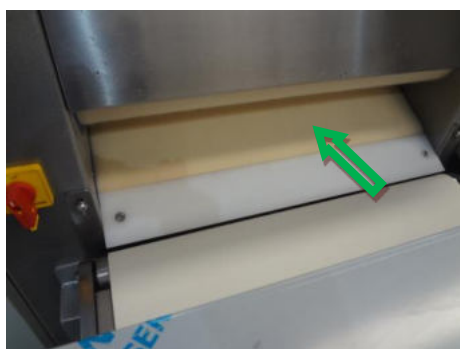
Ferramenta com a proteção aberta

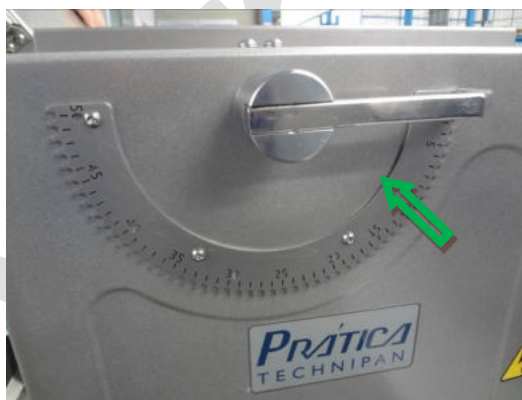
Alavanca de regulagem e escala de graduação para ajuste de espessura(abertura do rolo)

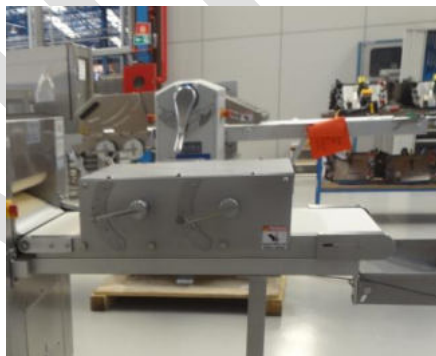
Alavancas de regulagem e escalas de graduação para ajuste de espessura da massa ao passar pela esteira.

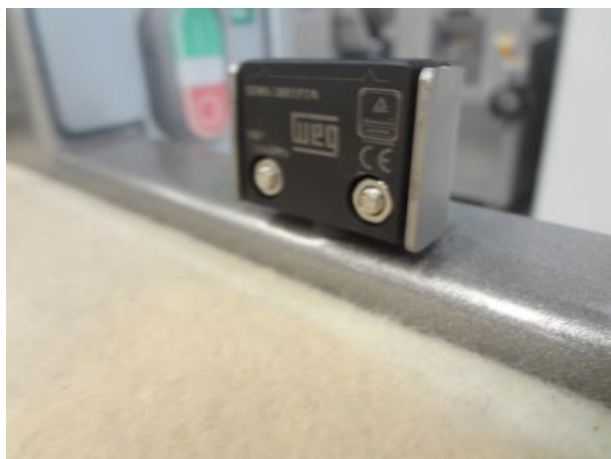
Proteções móveis intertravadas na FF que impedem o acesso à área de ação da ferramenta; movimento da proteção garante parada da ferramenta (conforme fotos que mostram a ação do intertravamento) em posição que não permite o ingresso dos dedos (impedimento físico) e em distância segura, conforme ABNT NBR NM ISO 13852.

**Comprova a distância de abertura após o acionamento do intertravamento.**

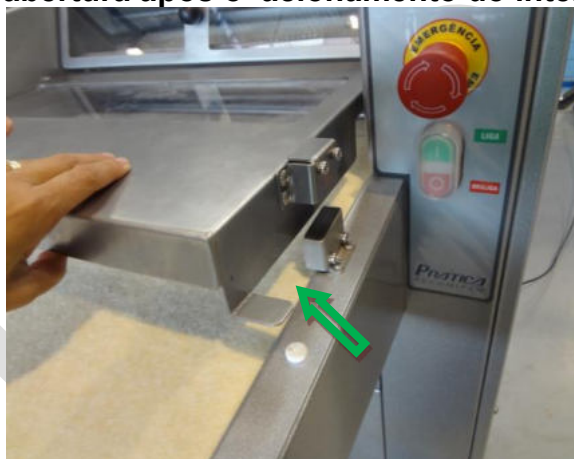
#### **Proteção móvel FF inferior**

**As aberturas das proteções comprovam que a distância de abertura com instante de parada da máquina, não permite alcance dos movimentos perigosos; tempo de parada inferior a 2 segundos.**

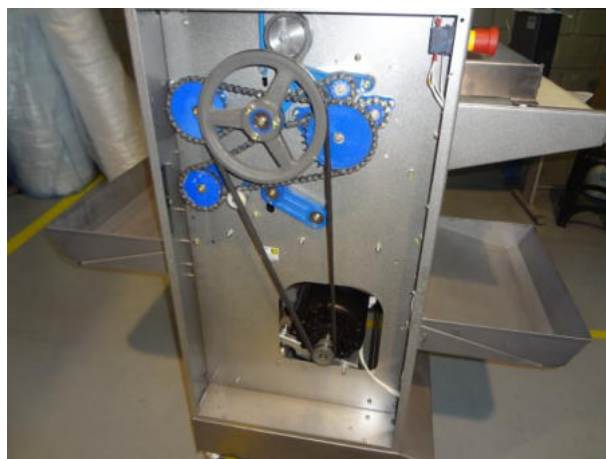
As partes móveis e com transmissão de força e movimento são enclausuradas pela própria carenagem (blindagem) da máquina conforme fotos das faces no item 6.3.

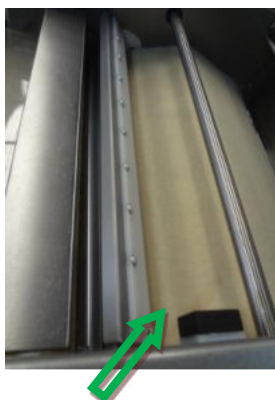
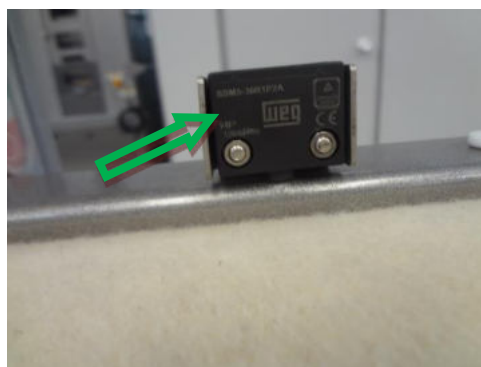
O equipamento possui uma interface de segurança (rele de segurança) de duplo canal categoria 4 responsável por monitorar o sensor magnético da grade de proteção e os dois botões de emergência. Quando todas as condições de segurança são atendidas a interface de segurança envia sinal para os dois contatores ligados em serie com contatos positivamente guiados. Contatos que também são monitorados pela interface de segurança.

Chave eletromagnética sensor SSM5-30R1PD2A e atuador ASSM5-30RP da marca WEG.

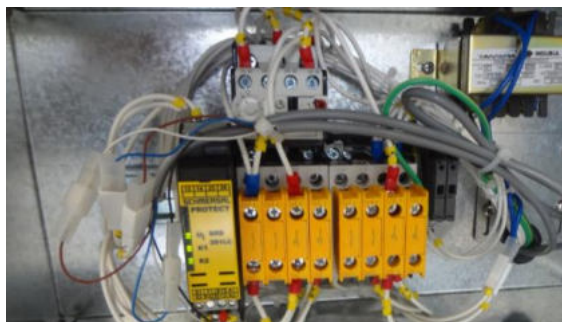
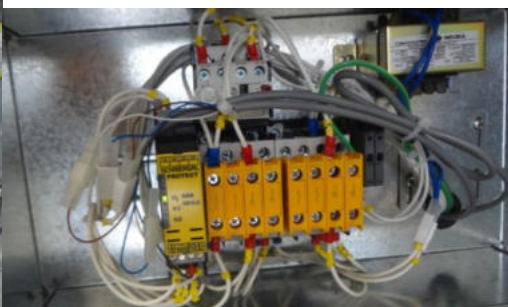
Funcionamento do relé das chaves duplo canal

Funcionamento do relé dos botões de emergência

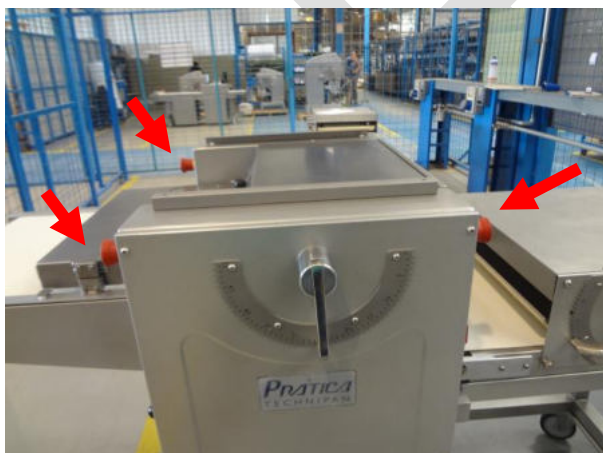
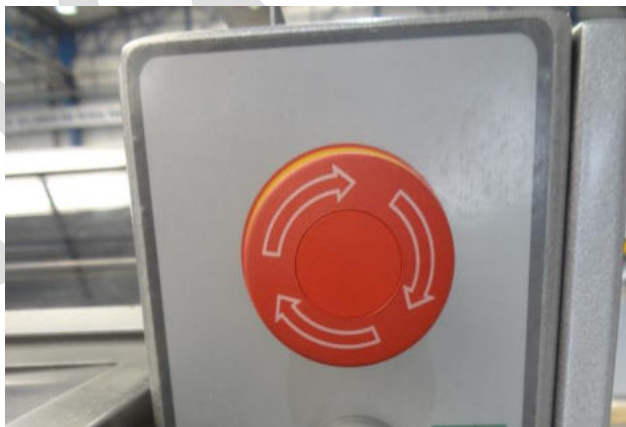
O equipamento possui 2(dois) botões de emergência localizados na FF e um face traseira; são do tipo cogumelo, com retenção mecânica (travamento mecânico) destravamento voluntário, com sinalização, duplo canal, possuem identificação e são monitorados por interface de segurança.

## Antes do Travamento

## Após Travamento

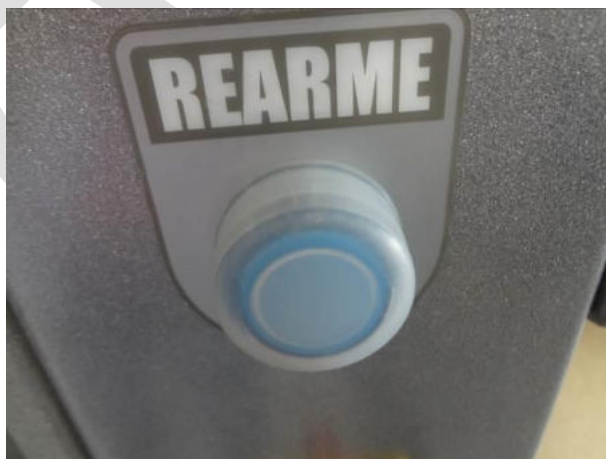
O equipamento possui um botão de rearme manual na FT, face oposta da localização do botão de acionamento.

Ensaio de parada, pelos botões de emergência e pelo intertravamento, confirmaram a eficácia do rearme manual.

**EM CONFORMIDADE**

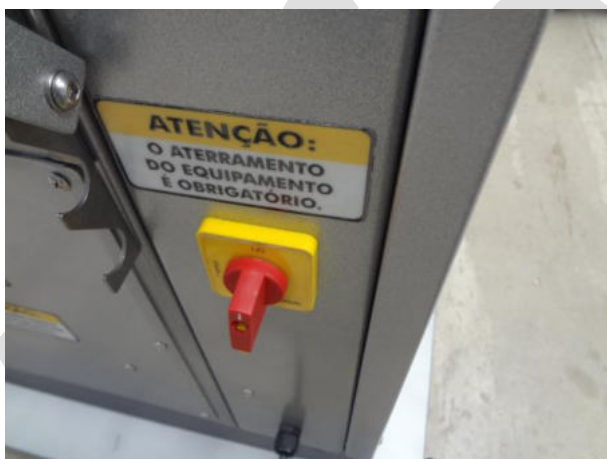
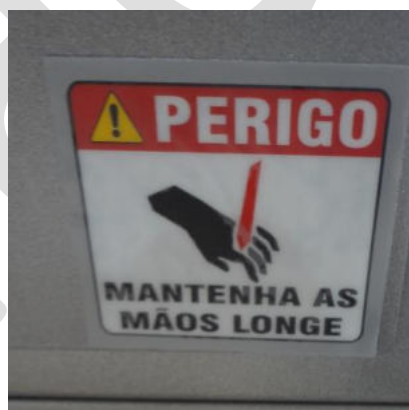
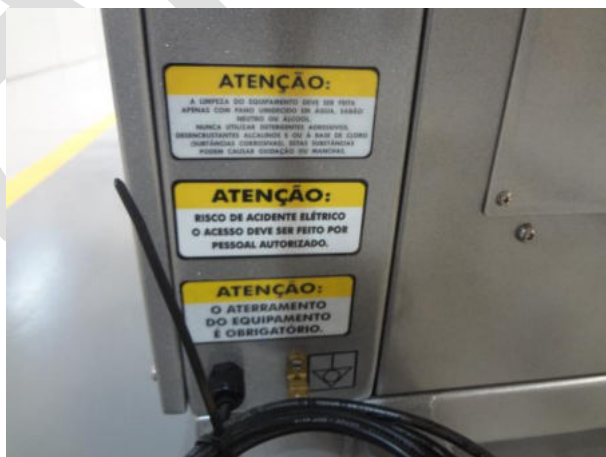
O equipamento possui alguns avisos de segurança e de instruções.

**EM CONFORMIDADE**
