Condominio Costa Verde, Borgosesia

## Triflex Creative Design imprime un nuovo volto al condominio Costa Verde

## Dati dell'edificio

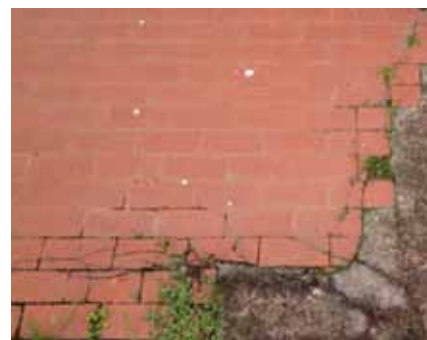
A causa della presenza di punti non ermetici, l'umidità era penetrata nel garage sotterraneo.

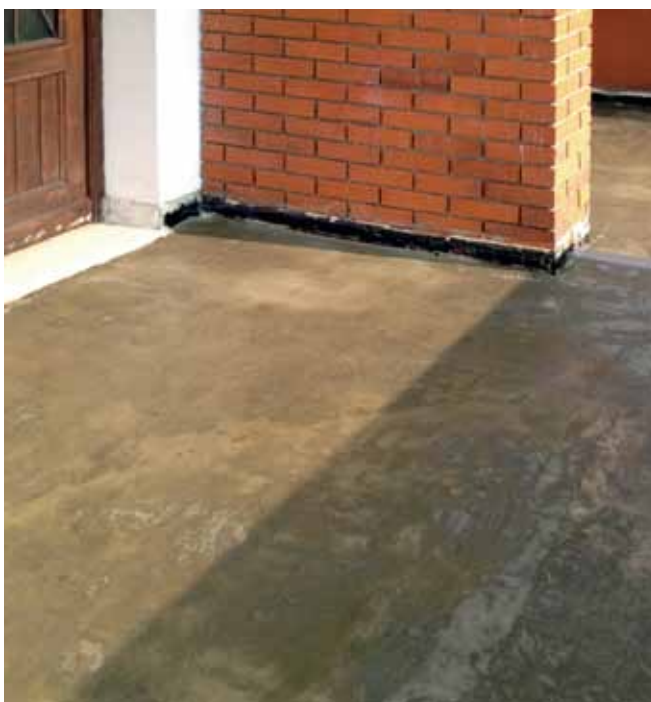
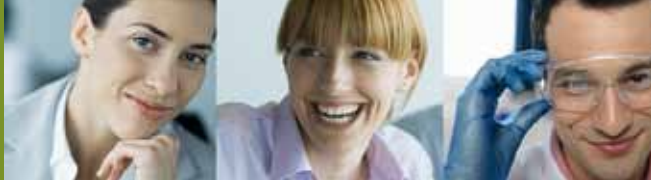
Il primer bicomponente Triflex Cryl Primer 276 prepara il sottofondo al rivestimento.

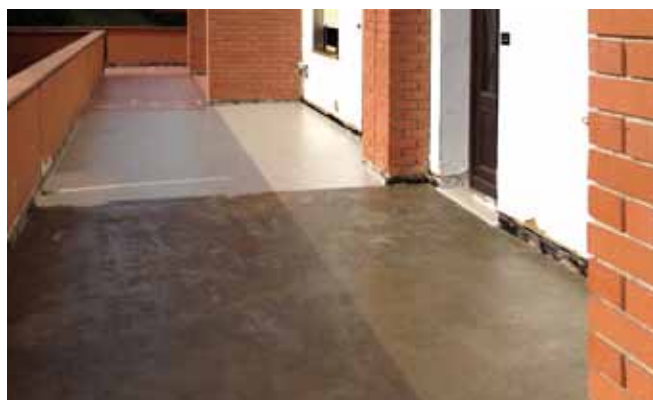
Il primer a reazione rapida è pronto per la lavorazione successiva già dopo 45 minuti.
