# Oggetto

Piano di parcheggio Prato Sesia

## Descrizione breve

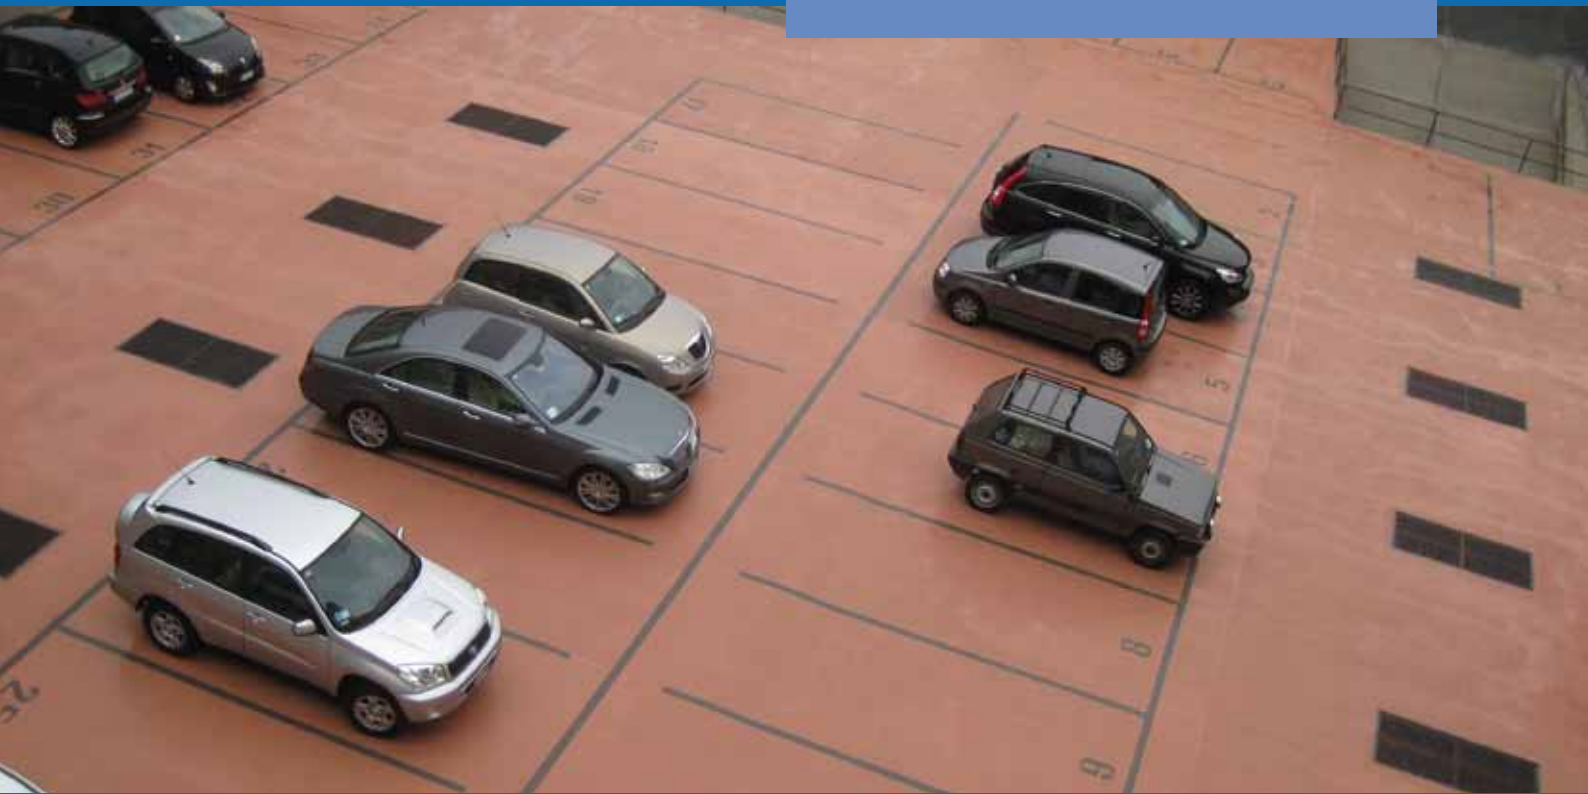
Forte usura, punti non ermetici ed un aspetto davvero malridotto: ecco come appariva a Prato Sesia il piano di un parcheggio che veniva utilizzato quotidianamente dagli inquilini dell'adiacente complesso residenziale. Per il risanamento dei 1.300 m<sup>2</sup> di superficie del parcheggio si puntava dunque a ridurre al minimo il tempo di chiusura e ad individuare una soluzione a lungo termine che resistesse in modo permanente alle sollecitazioni meccaniche e fosse antisdrucchiabile.

Dopo che gli specialisti della ditta D.&F. Impermeabilizzazioni avevano fresato di circa 5 mm il fondo irregolare e danneggiato di asfalto, la superficie è stata primerizzata con Triflex Cryl Primer 222 e sono stati sigillati giunti e alzatine con Triflex ProDetail. Infine, è stato applicato il rivestimento per superfici Triflex DeckFloor nella versione I con uno spargimento di sabbia quarzosa di 0,7-1,2 mm. Dopo un breve tempo di essiccamento, gli specialisti hanno rimosso la sabbia quarzosa in eccesso. La superficie è stata sigillata con Triflex Cryl Finish 209 in terracotta, mentre per la marcatura e la numerazione dei posteggi è stato impiegato Triflex Cryl Finish 209 nella tinta grigio traffico.

Grazie alla rapidità e alla semplicità di lavorazione del sistema Triflex DeckFloor, i lavori di risanamento del piano di parcheggio sono stati completati in brevissimo tempo. I tempi di chiusura sono stati ridotti al minimo ed è stato possibile evitare spese aggiuntive grazie ad un rivestimento sicuro a lungo termine. Gli inquilini del complesso residenziale di Prato Sesia usufruiscono ora di un parcheggio sicuro ed esteticamente piacevole.

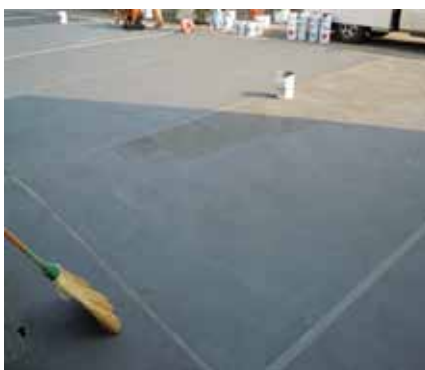
Superficie del parcheggio dopo la rimozione della sabbia quarzosa in eccesso.

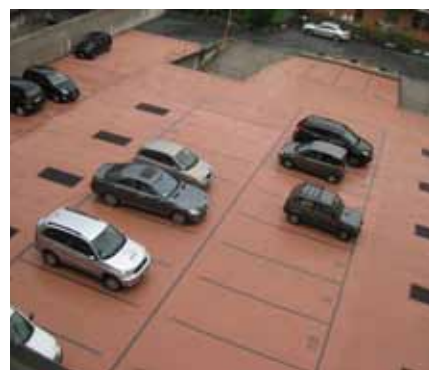
Il parcheggio di Prato Sesia splende grazie ad una nuova estetica.
