# zum Nachweis des Brandverhaltens nach DIN 4102-1

| <b>Aktenzeichen</b> | FLT 3489214 |
| <b>Probenmaterial</b> | Beidseitig beschichtete Polyestergewebe,<br>bezeichnet als <b>"VALMEX AIRTEX magic FR"</b> .<br>(Einzelheiten siehe Blatt 2) |
| <b>Prüfgegenstand<br/>des Auftrages</b> | Prüfung auf Schwerentflammbarkeit<br>(Baustoffklasse B1) nach DIN 4102-1 |

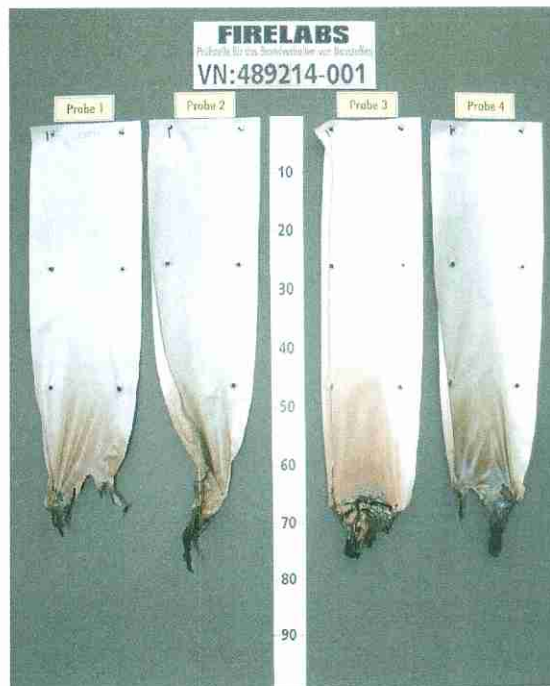
## Probekörper A

Bild 2  
Aussehen des Probekörpers nach dem  
Brandversuch

| Ergebnisse der Brandschachtprüfung (Teil 2) | | | | | | | | | | |
|---|---|---|---|---|---|---|---|---|---|---|
| 31 | <u>Restlängen</u><br>Einzelwerte .....cm | 60<br>60<br>63<br>60 | 58<br>55<br>53<br>61 | 59<br>65<br>67<br>61 | 56<br>58<br>66<br>63 | 68<br>66<br>64<br>66 | 63<br>61<br>67<br>65 | 65<br>62<br>61<br>62 | 67<br>68<br>67<br>66 | > 0 |
| 32 | Mittelwert .....cm | <b>60</b> | <b>56</b> | <b>63</b> | <b>60</b> | <b>66</b> | <b>64</b> | <b>62</b> | <b>67</b> | ≥ 15 |

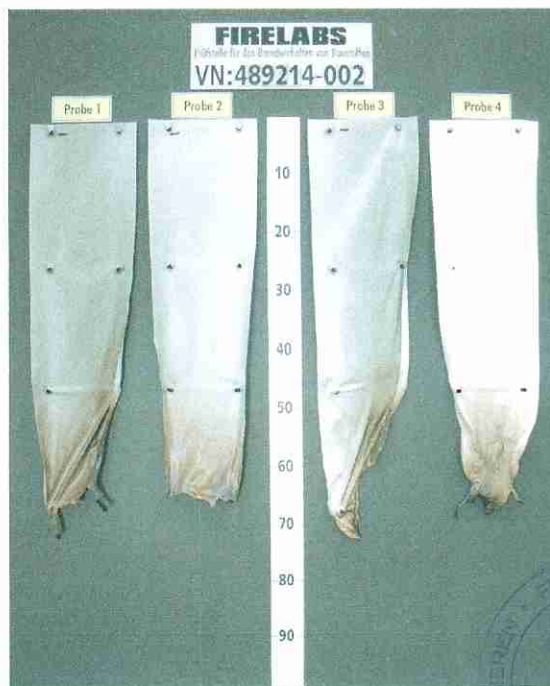
## Probekörper B

Bild 4  
Aussehen des Probekörpers nach dem  
Brandversuch (Probe 4: Rückseite)

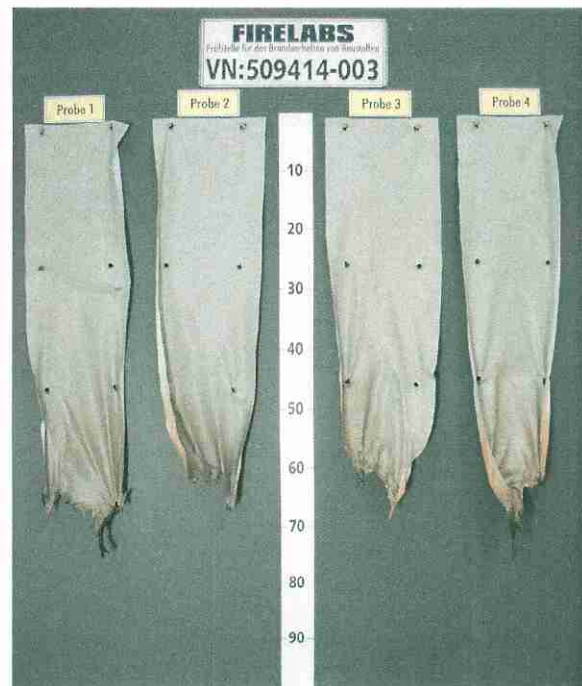
## Probekörper G

Bild 14  
Aussehen der Probekörper nach dem  
Brandversuch

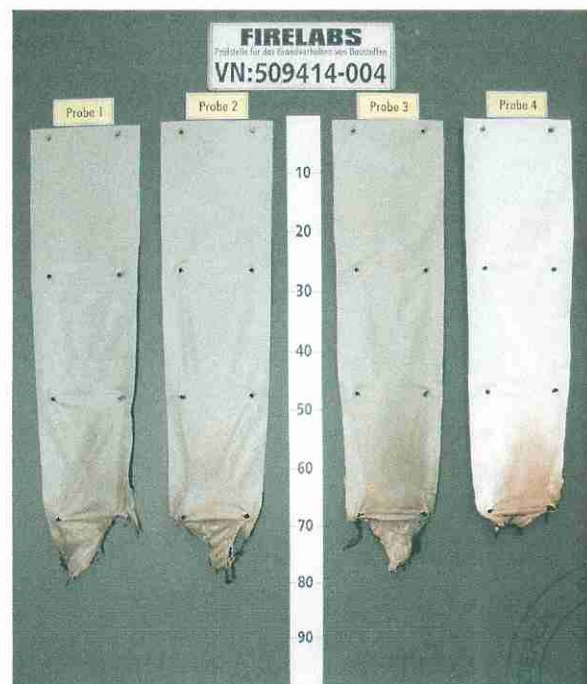
## Probekörper H

Bild 16  
Aussehen des Probekörpers nach dem  
Brandversuch (Probe 4: Rückseite)
