**RELATÓRIO AVALIAÇÃO
DE CONFORMIDADE**

SISTEMA DE SEGURANÇA, CONFORME NR 12

Amassadeira Espiral Modelo: AE80R

N. série T13813 - AER80/2019 Rev.0

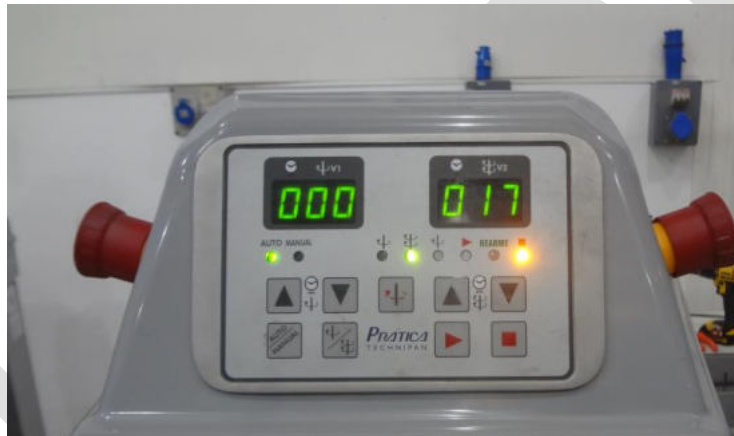
Painel de Operações

- O comando da Amassadeira pode ser feito através do painel localizado na FF, selecionar a velocidade, o tempo, o modo operacional e pressionar a tecla “liga” para iniciar e a tecla “desliga” para desligar. Esses comandos funcionam somente se nenhum dispositivo de segurança estiver acionado.
- Circuito elétrico impede início/ reinício do ciclo (ligar / religar), ante qualquer parada provocada(emergência / intertravamento).
- Tecla liga, somente é reativada com a habilitação mecânica do botão de emergência (destravamento) e com o acionamento do rearme manual.
- Botão desliga, impede qualquer reativação da ferramenta e do motor
- Os componentes de partida, parada e acionamento operam em extrabaixa tensão.

EM CONFORMIDADE

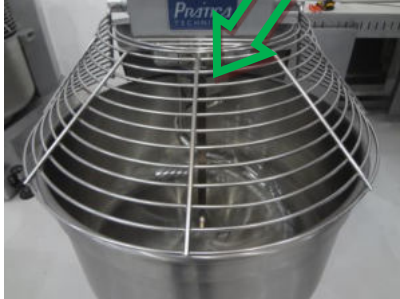
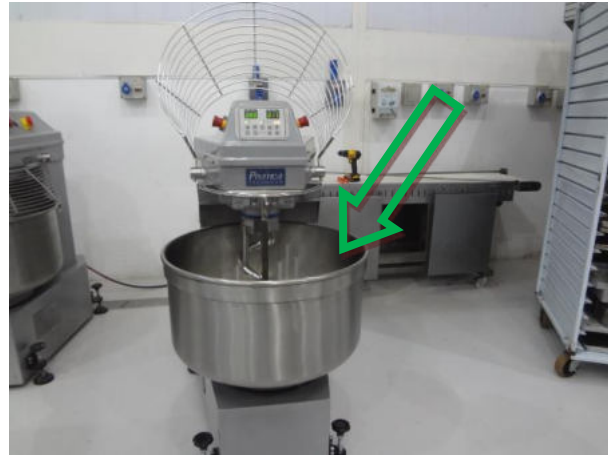
Proteção móvel fechada e proteção móvel aberta

Alimentação e extração são realizadas manualmente, com o posicionamento do tacho e a proteção móvel aberta, posicionamento que trava o acionamento ou seja não permite o funcionamento da amassadeira.

EM CONFORMIDADE

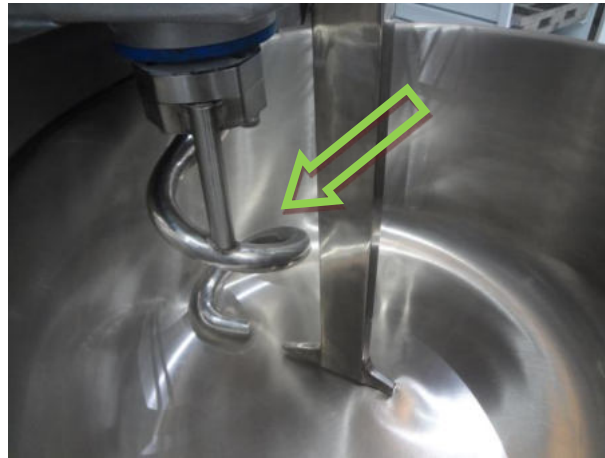
Ferramenta com a proteção aberta

A área de ação da ferramenta possui proteção móvel com intertravamento por duas chaves de segurança com duplo canal eletromecânica.

A proteção móvel intertravada que impede o acesso á área de ação da ferramenta; movimento da proteção garante parada da ferramenta em posição que não permite o ingresso dos dedos (impedimento físico) e em distância segura, conforme ABNT NBR NM ISO 13852.

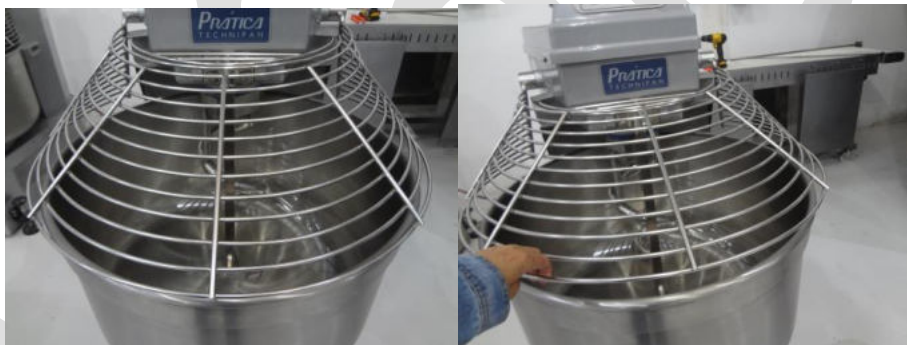
b) Proteção móvel intertravada

Comprova que a distância de abertura com instante de parada da máquina, não permite alcance dos movimentos perigosos.

EM CONFORMIDADE

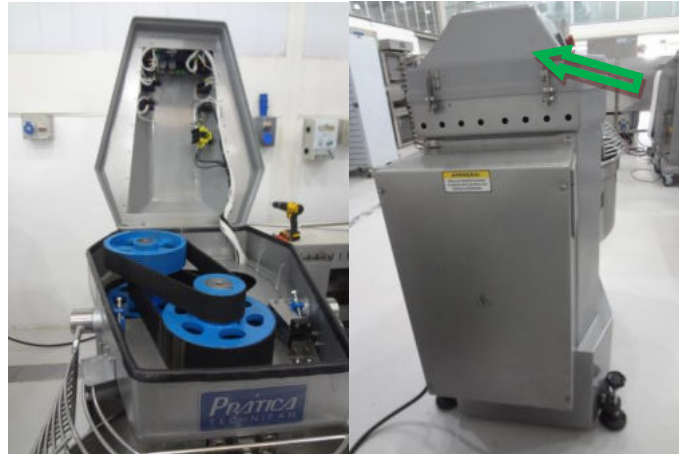
Face Superior com carenagem de proteção das polias

As partes móveis e com transmissão de força e movimento são enclausuradas pela própria carenagem do máquina e motor blindado conforme fotos.

EM CONFORMIDADE

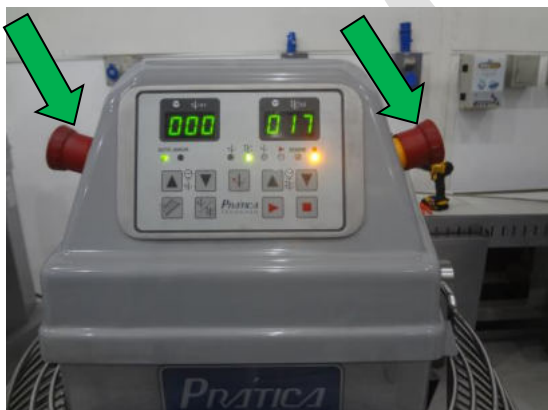
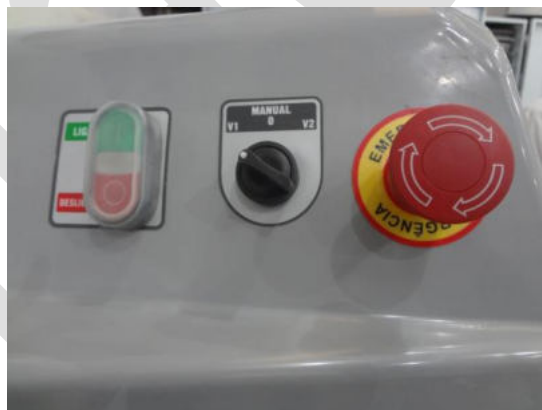
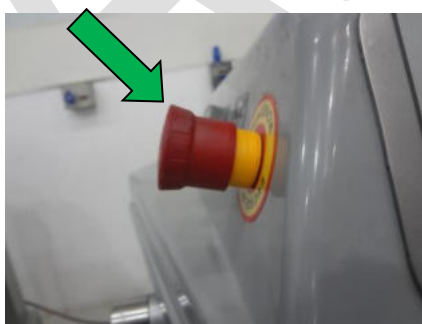
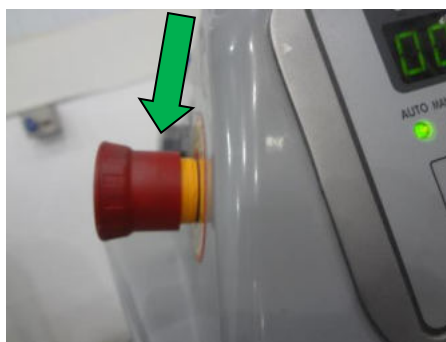
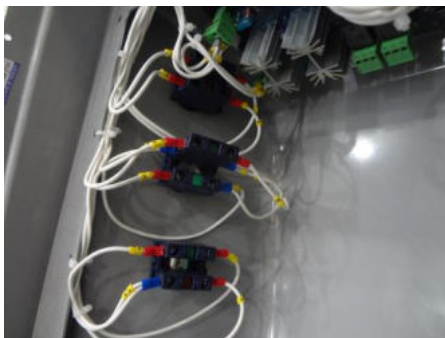
O equipamento possui 2(dois) botões de emergência localizado na Face frontal lateral direita e lateral esquerda do tipo cogumelo, com retenção mecânica (travamento mecânico) destravamento voluntário, com sinalização, duplo canal, possuem identificação e são monitorados por interface de segurança.

ANTES DO TRAVAMENTO

APÓS TRAVAMENTO

Duplo Canal

EM CONFORMIDADE

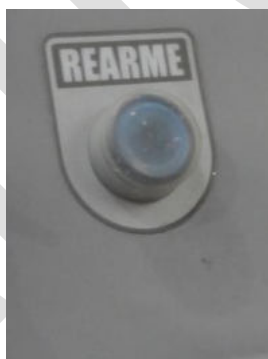
O equipamento possui um botão de rearme manual no painel de controle na FF. Ensaios de parada do botão de emergência, das chaves de segurança e intertravamento, confirmaram a eficácia do rearme manual.

EM CONFORMIDADE

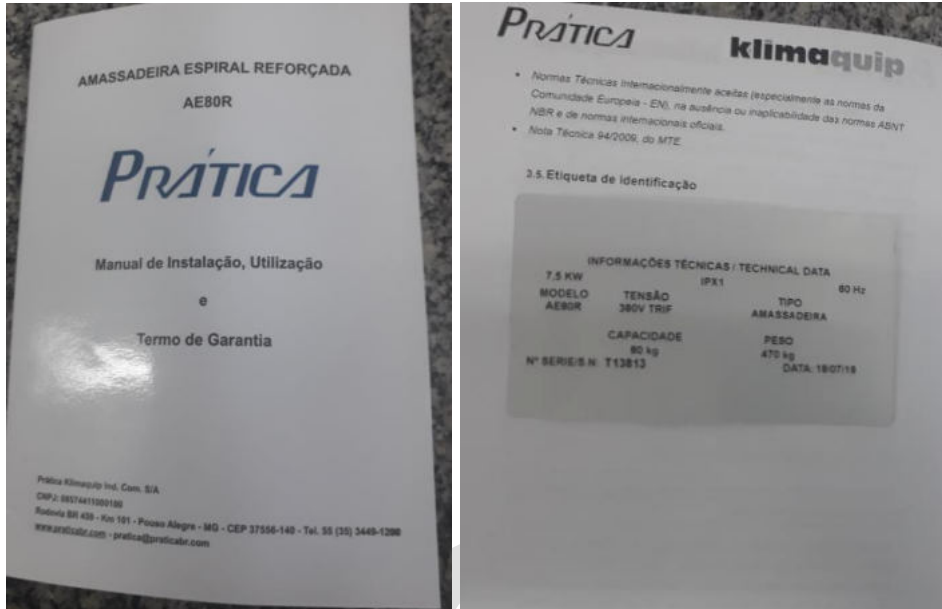
O manual de operação do equipamento, está fixado uma etiqueta com os dados de identificação do equipamento e a avaliação do manual não faz parte do escopo deste relatório.

EM CONFORMIDADE

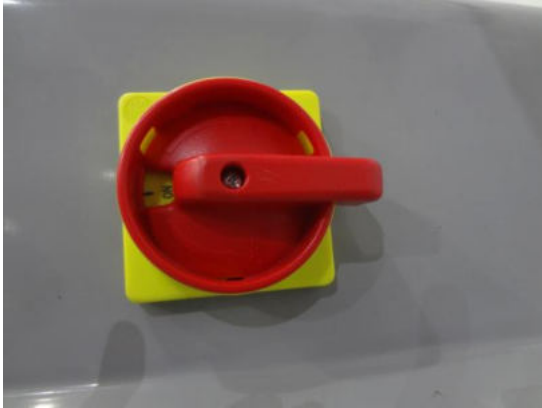
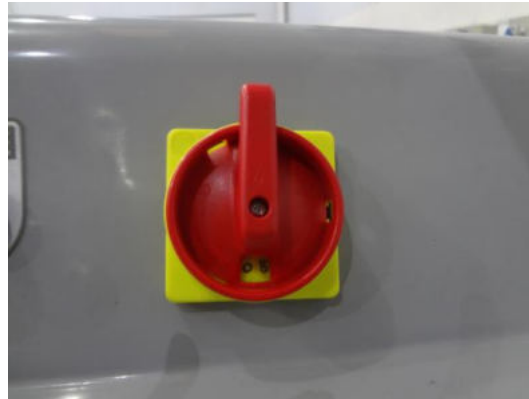
Chave Geral com Bloqueio

EM CONFORMIDADE

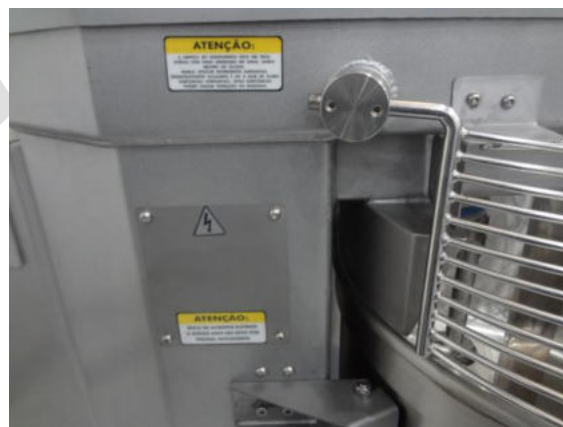
O equipamento possui alguns avisos de segurança e de instruções.

EM CONFORMIDADE
