## Dammsanierung ohne Baumfällung

Am Stör-Wasserkanal in Mecklenburg-Vorpommern ist es gelungen, einen Damm zu ertüchtigen und eine Eichenallee zu erhalten. Das könnte ein Vorbild für das Wolfratshauser Loisachufer sein.

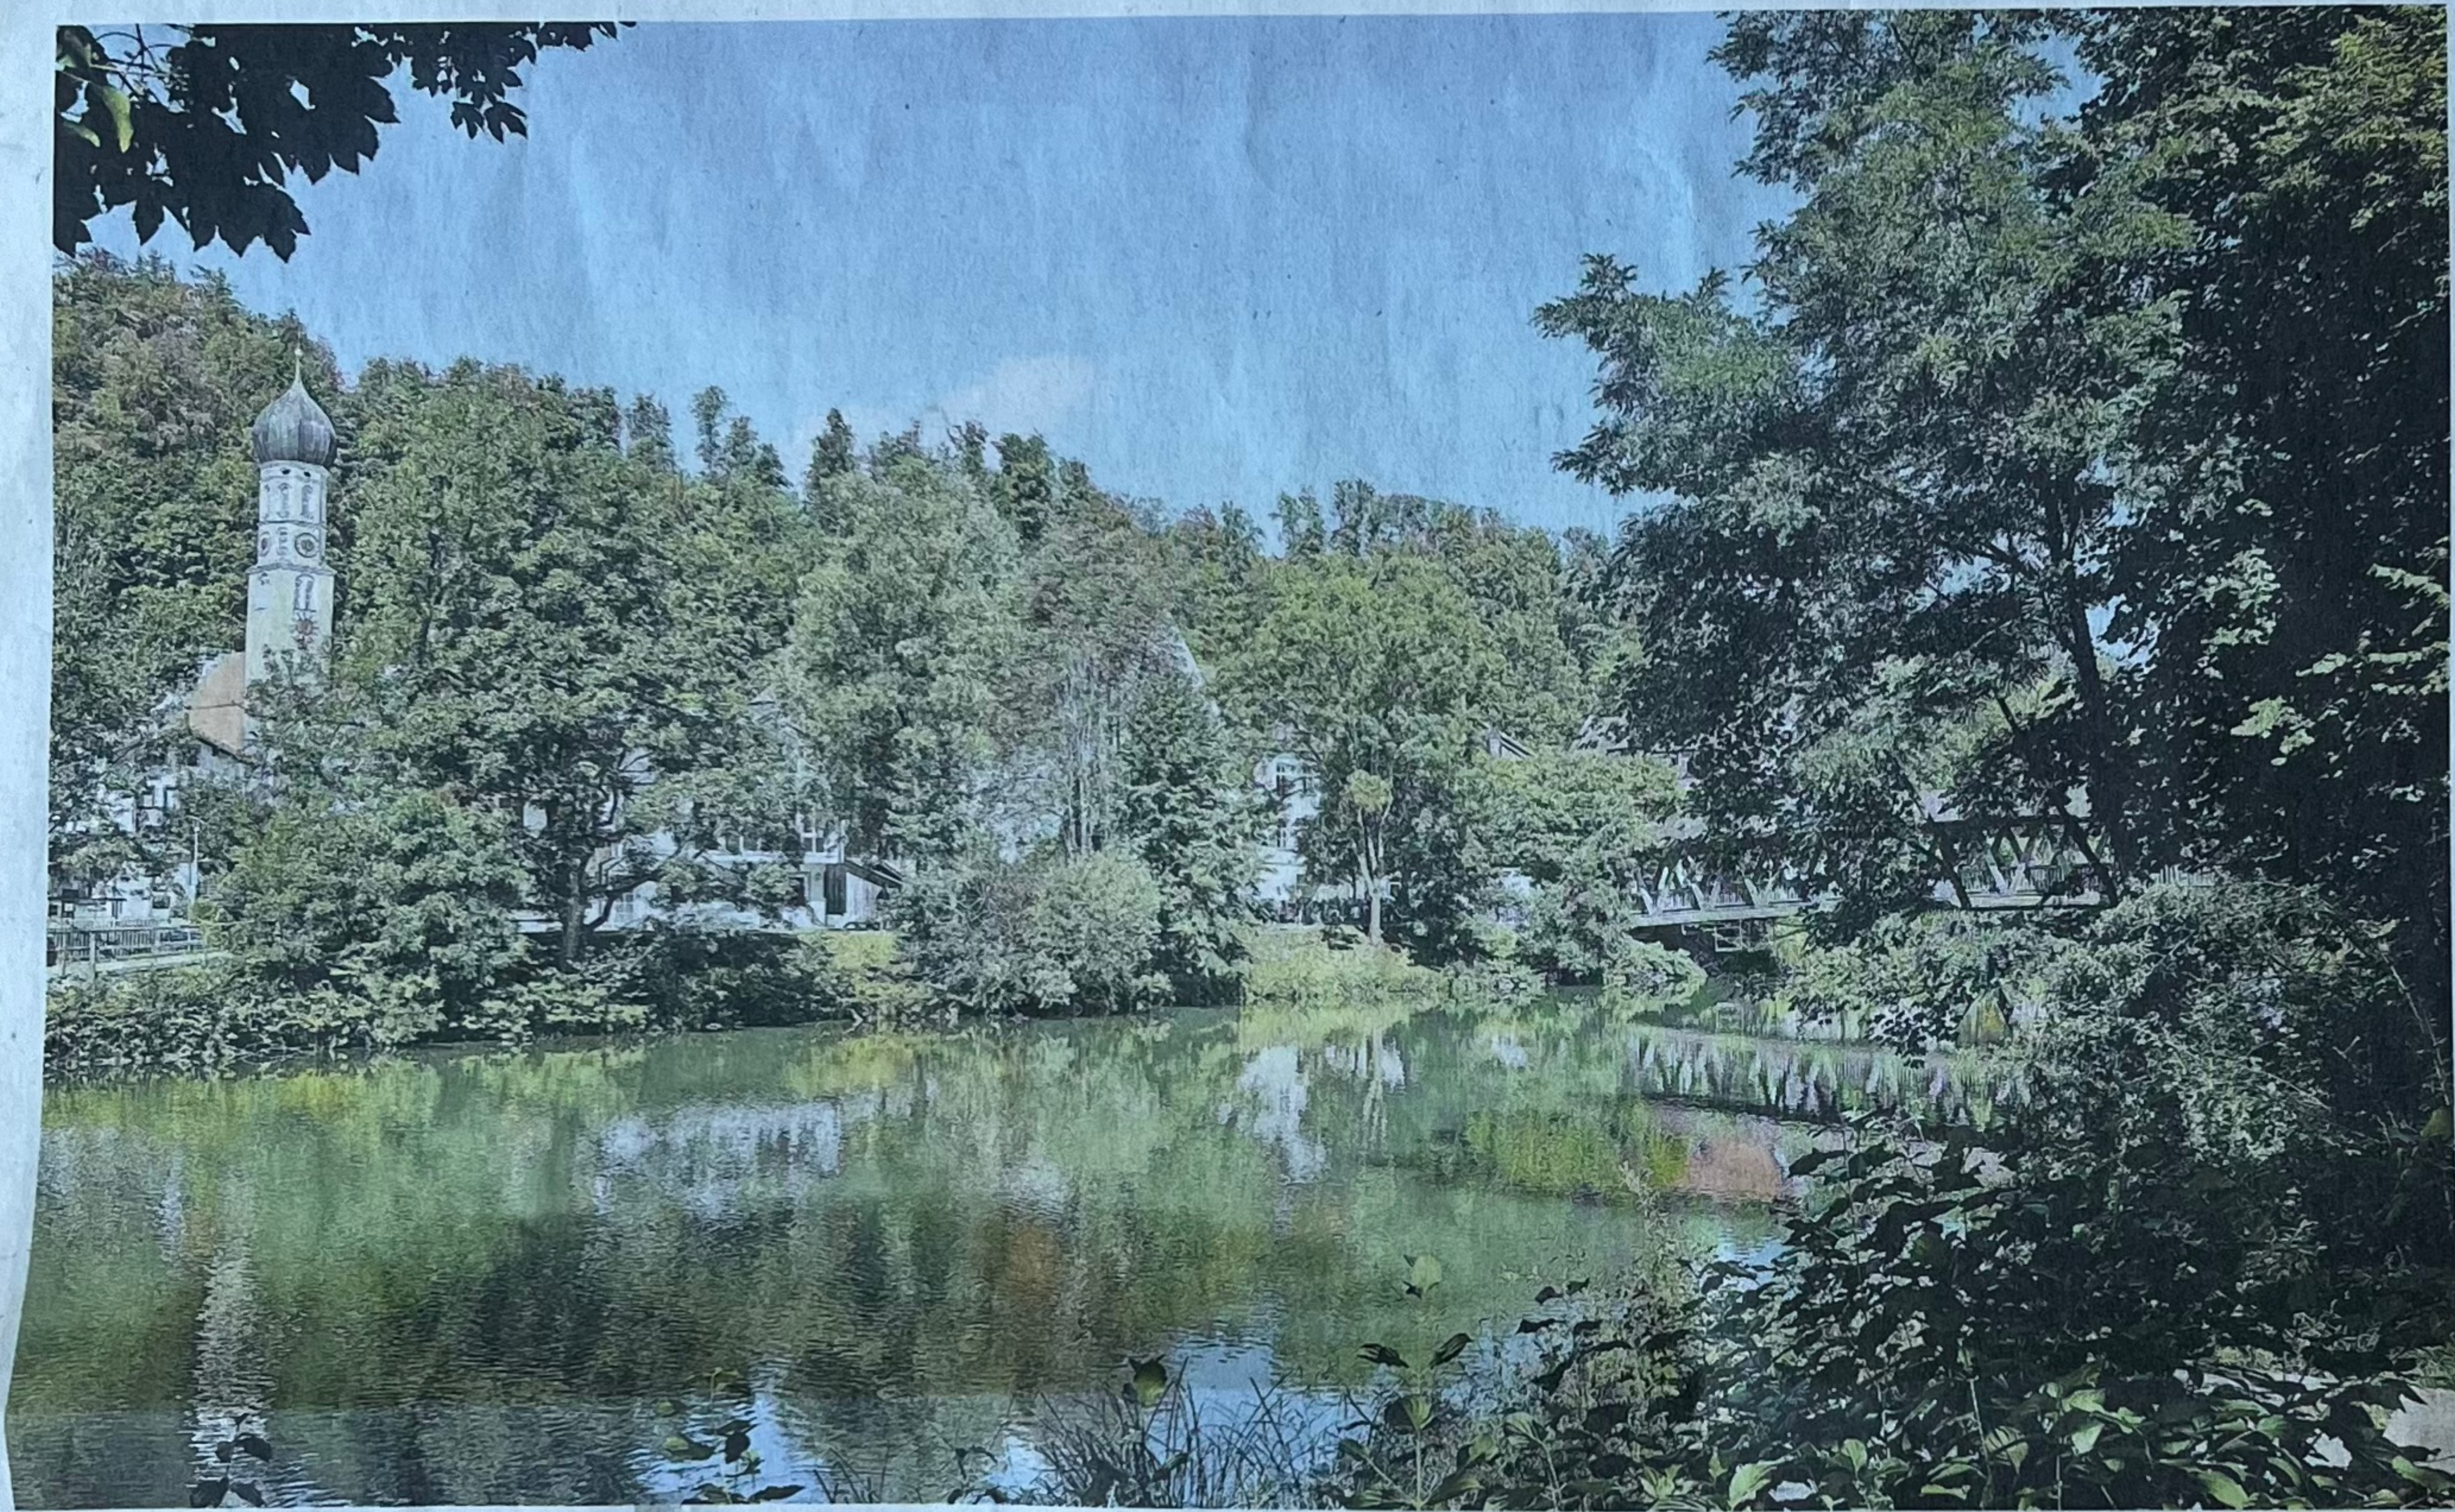
Zum Uferschutz sollen an der Wasserlinie der Loisach in Wolfratshausen um die 4500 Steine gesetzt werden.

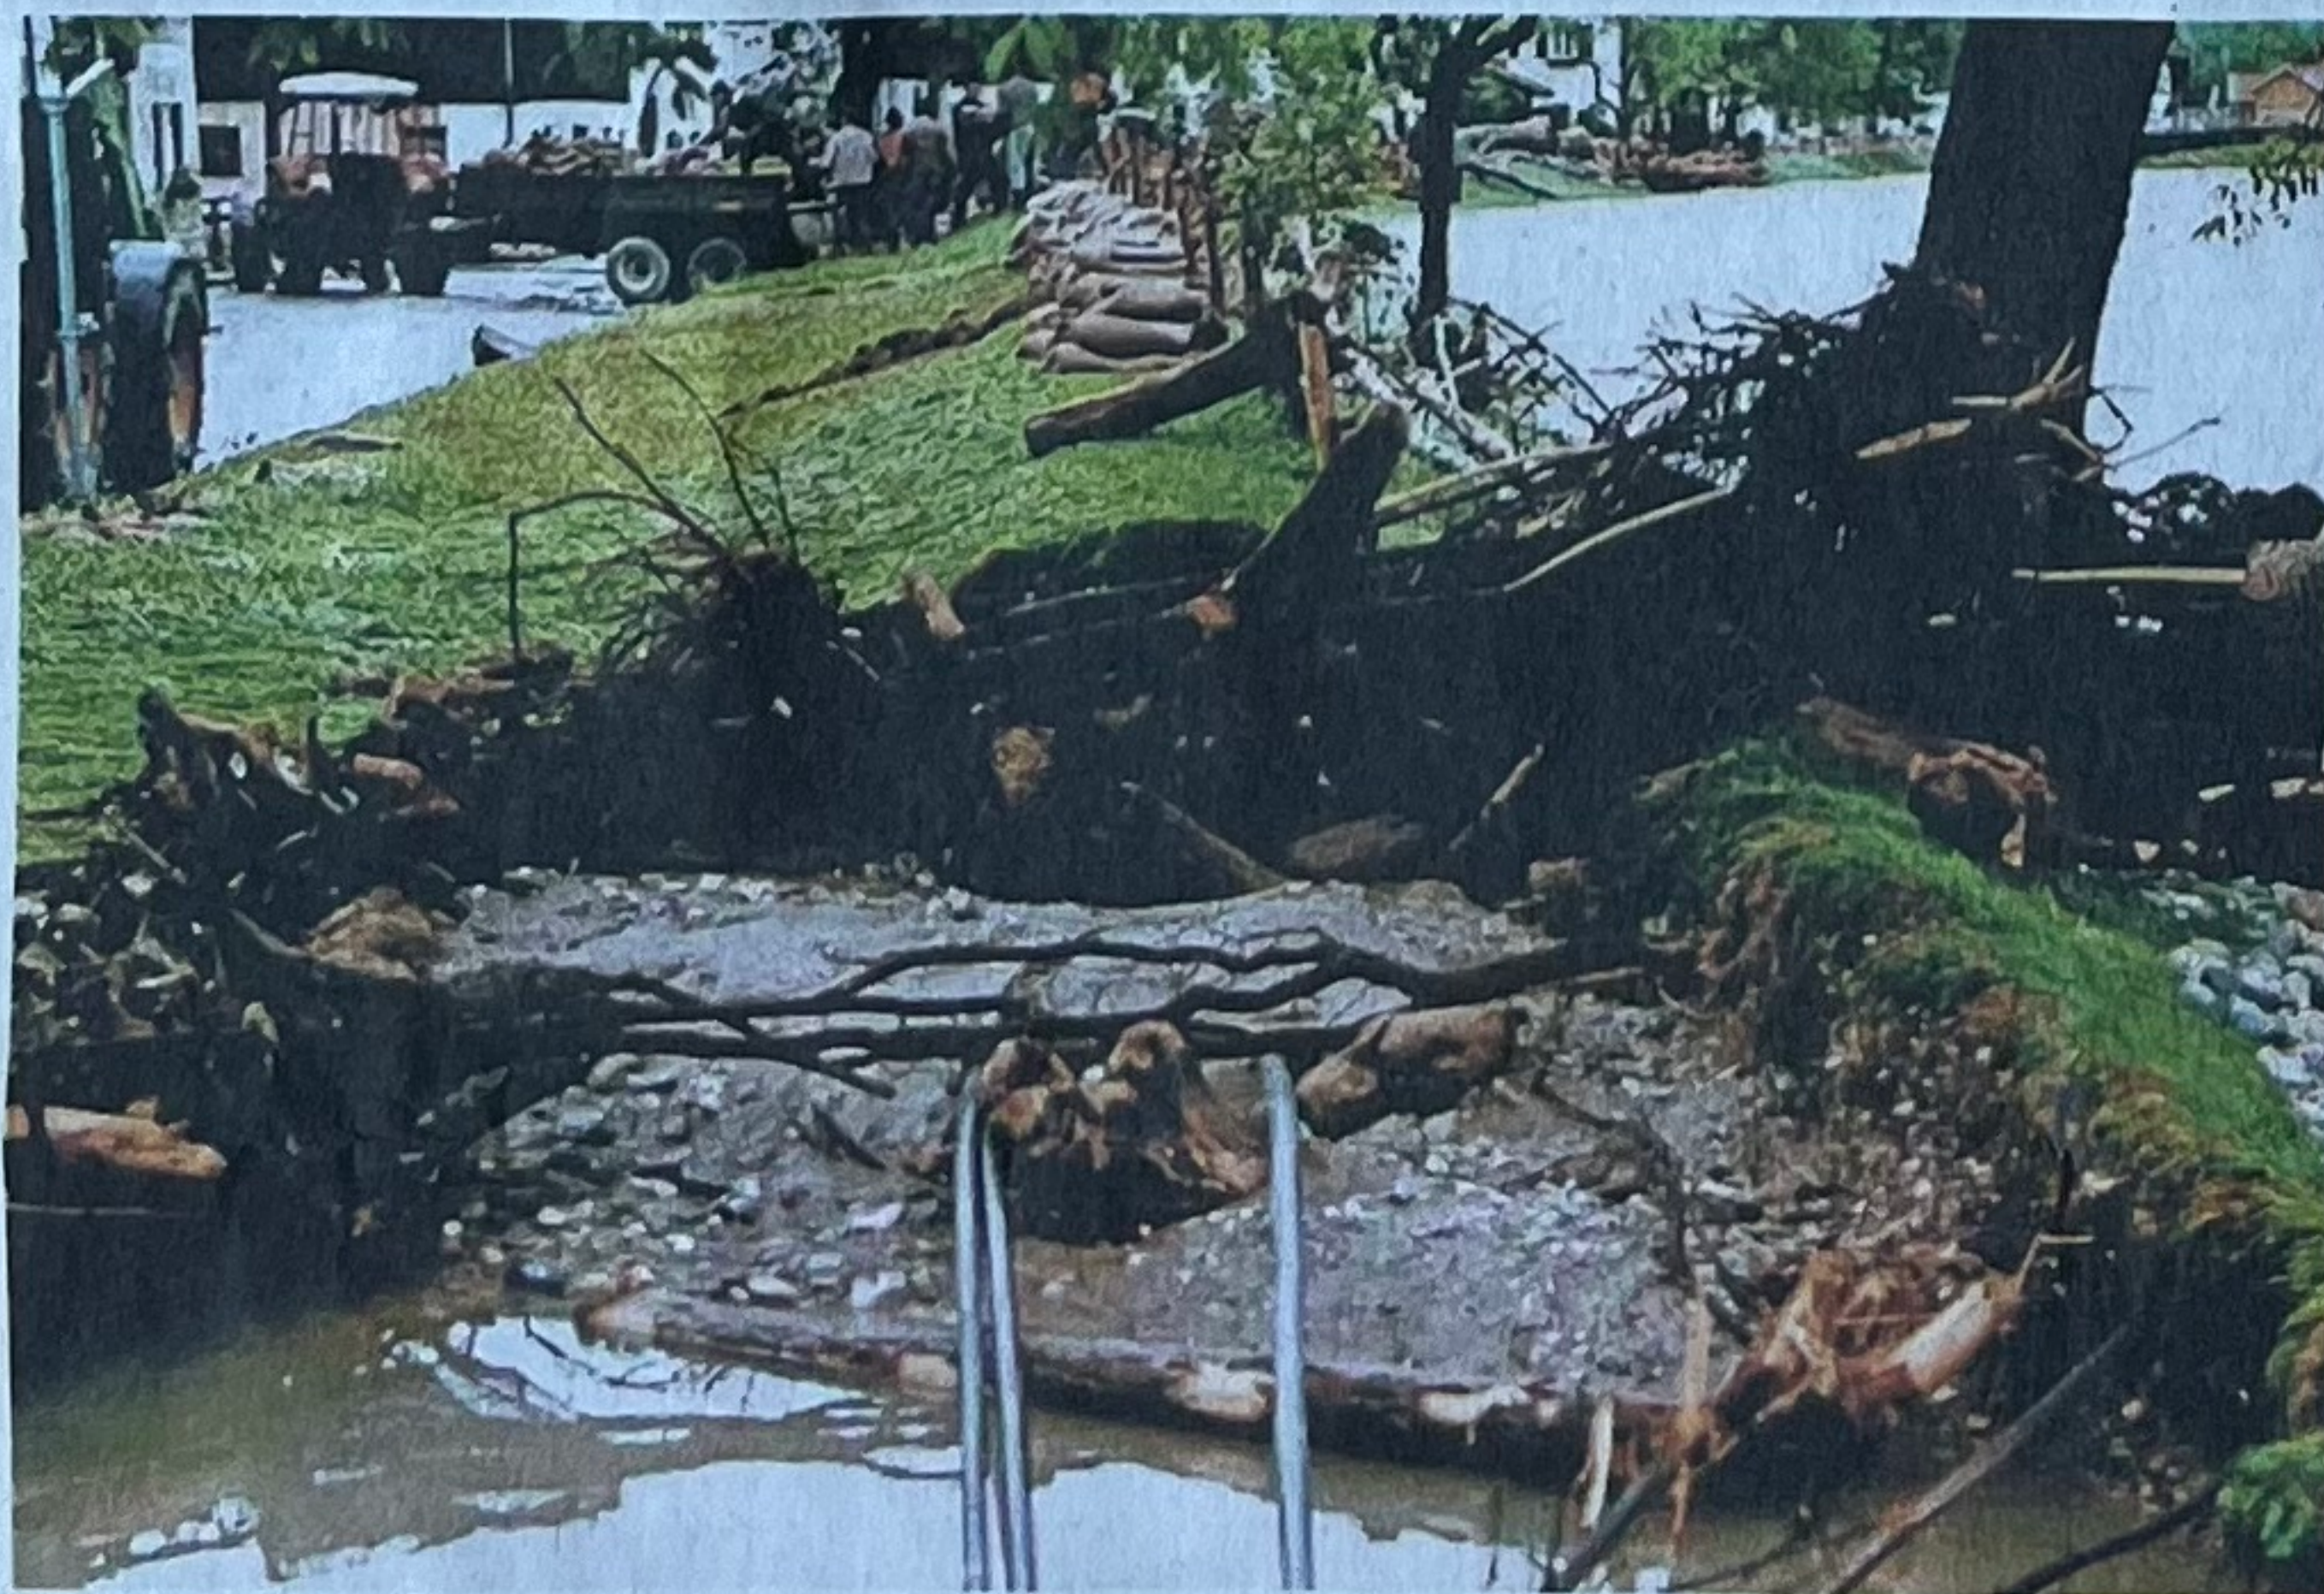
Das Wasserwirtschaftsamt sieht Bäume auf Deichen wegen der Entwurzelungsgefahr als kritisch.

Denn Gehölze belasteten die Standsicherheit von Deichen, sagt Frank. Wind setze die Bäume in Bewegung, wodurch die Wurzeln ebenfalls in Schwingung versetzt würden und so den Boden auflockerten. Werde ein Baum durch Windwurf entwurzelt, reiße dies ein großes Loch in den Deichkörper. Bäume zögen zudem Tiere mit Wühltrieb an. Überwachungs- und Unterhaltsmaßnahmen würden durch den Bewuchs erschwert. Durch absterbende Wurzeln könnten sich Hohlräume bilden, wodurch Wasser einsickern könne und die Standfestigkeit beeinträchtigt wäre.
